Võiba oja (VEE1097900) ülemjooksu vaatlus

Vaatluse aeg 03.03.24. Vaatleja Marko Vainu

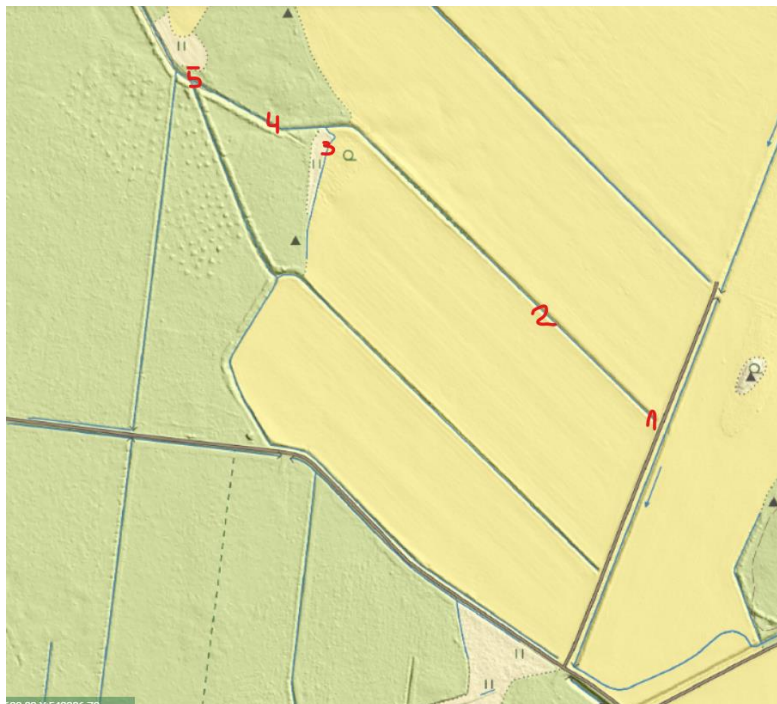
1. Võiba oja uus lähe. Jäätunud kraavi ots. Ega see väga oja lähet ei meenutanud, mis on ka loogiline arvestades, et kraav algab valgla piiril. Kruusateest ida pool voolas aga kirdest edelasse korralik vooluveekogu, mis väriks ise registriveekogu staatust. Selles kraavis voolav vesi toitis kunagi Võiba oja, kuid suunati lõuna poole.
