## Rauakõrve oja (VEE1079500) ja Tuulemõrrakraavi (VEE1087201) lähte vaatlus

Vaatluse aeg 23.03.25 ja 10.04.25 (punktid 44-44C). Vaatleja märtsis Marko Vainu, aprillis Kaupo Ingver.

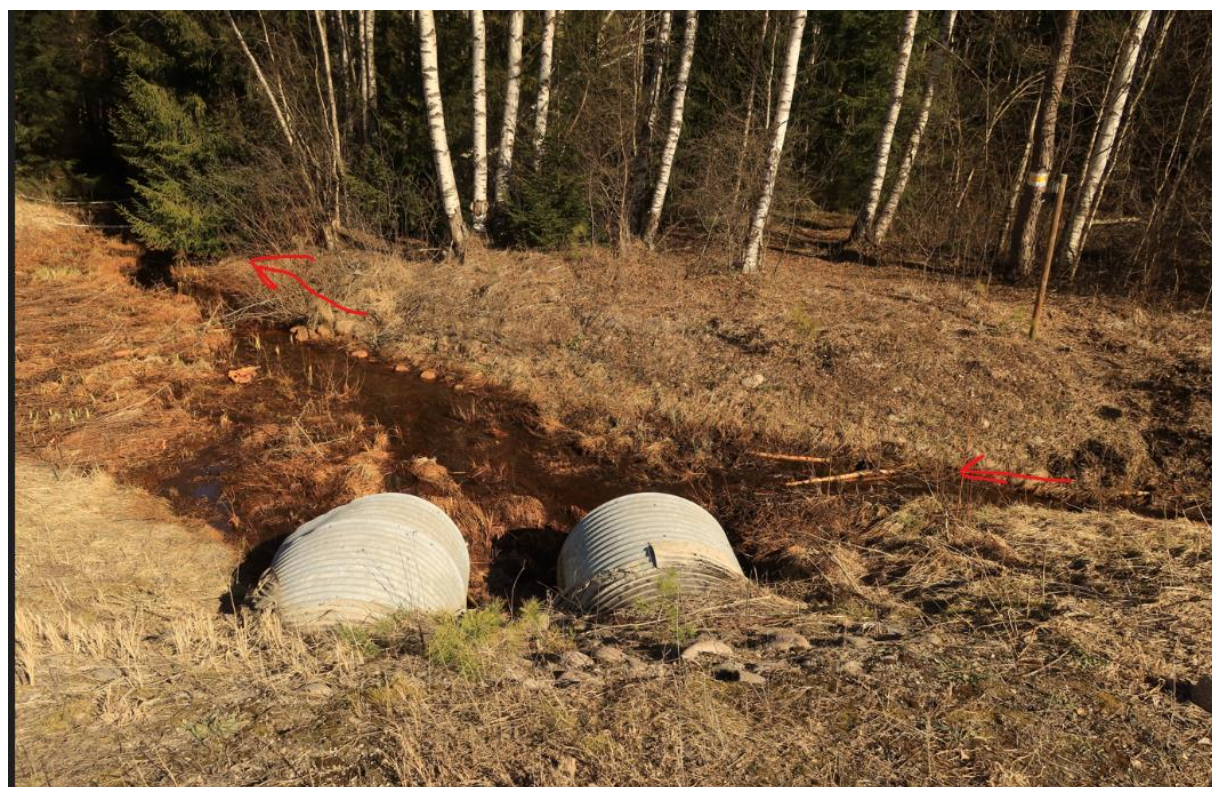
1. Tee all on kahetoruine truup. Idapoolsest harust voolas korralikult vett. Taimestik ja kivid olid roostekarva, aga vesi selge. Taimestiku värvi põhjal oli aru saada, et veetase oli olnud selle aasta jooksul ka kõrgem. Truubist vahetult allavoolu nägi välja ojalik. Vett voolas ka kagu poolt teeäärsest kraavist (ca pool l/s):

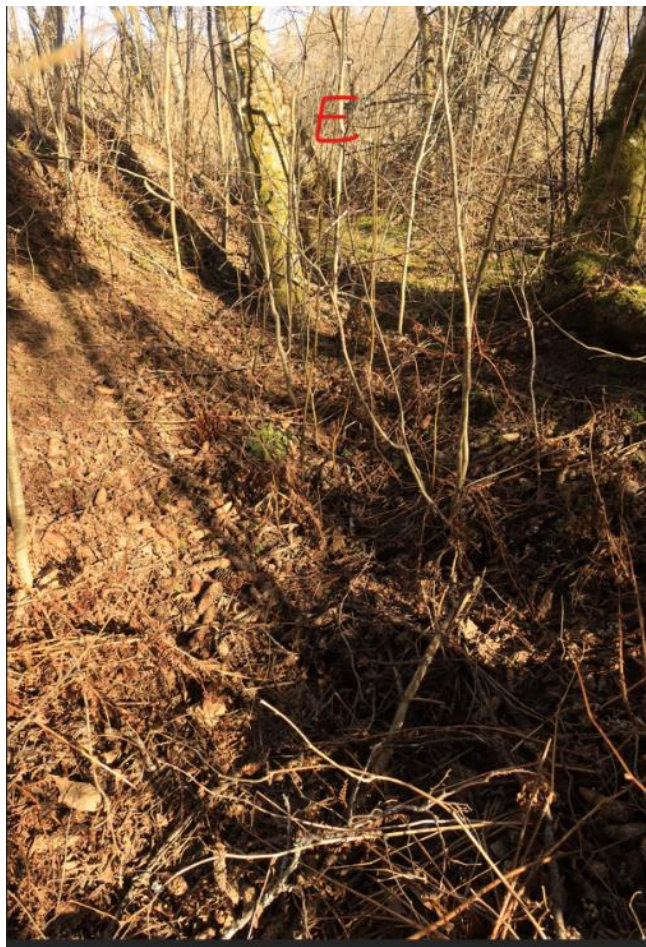
14. Tehisjärvest ida pool ei ole lääne-idasuunalisel kraavil ühendust tehisjärvega, nagu ka ETAKis kaardistatud on. Enne järve oli kuiv vagu. Vesi tekkis kraavi lääne pool:

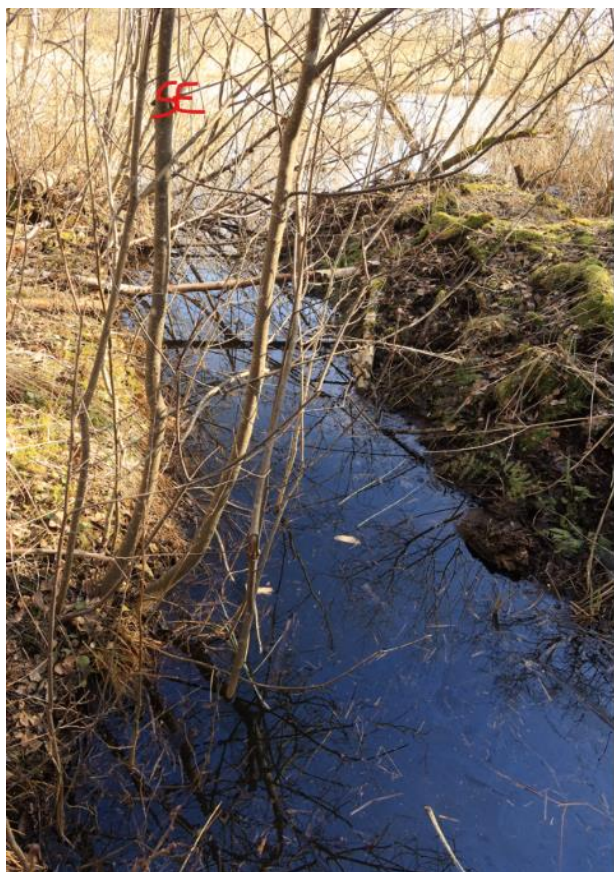
15. Siin aga on kraavil tehisjärvega ühendus (**ETAKis parandada**). Vett oli kraavis omajagu, sellest pidi üle hüppama, kummikuga läbi astuda ei saanud. Aga voolu polnud ja jää oli peal. Seega ei saanud aru, kas sealt võiks vesi tehisjärve sisse või välja voolata:

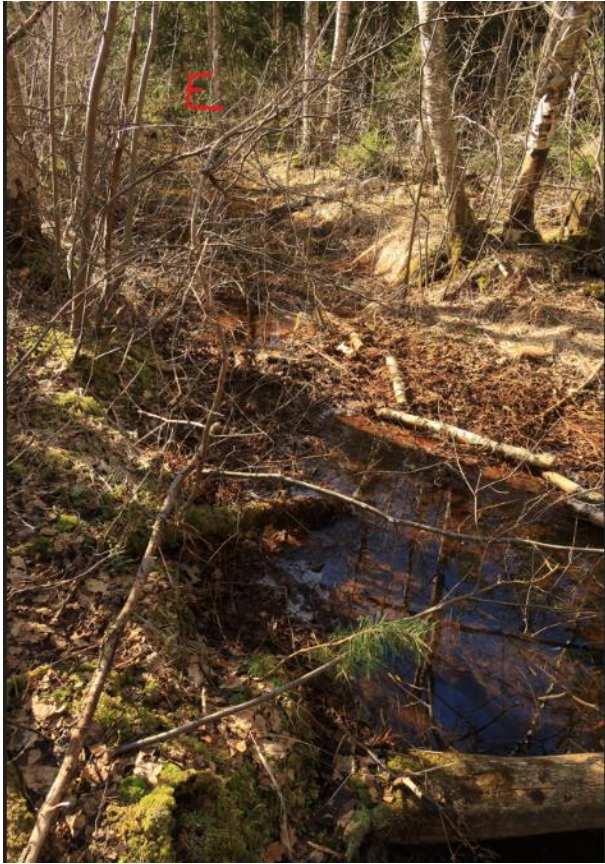
16. Siin oli kraavis kuivapoolne koht. Seega oli võimatu aru saada, kummale poole see kraav voolata võiks. Praeguse väljanägemise põhjal võiks järeldada, et ida pool on kraavis tehisjärvest sinna valgunud vesi. See omakorda tähendab, et modelleeritud valgla piir, mis kulgeb kraavi kohas peaaegu tehisjärveni, võib olla õige – väga kõrge veetaseme korral võib vesi tehisjärvest tõenäoliselt nii läände kui itta voolata, aga eelistatum voolusuund on itta:

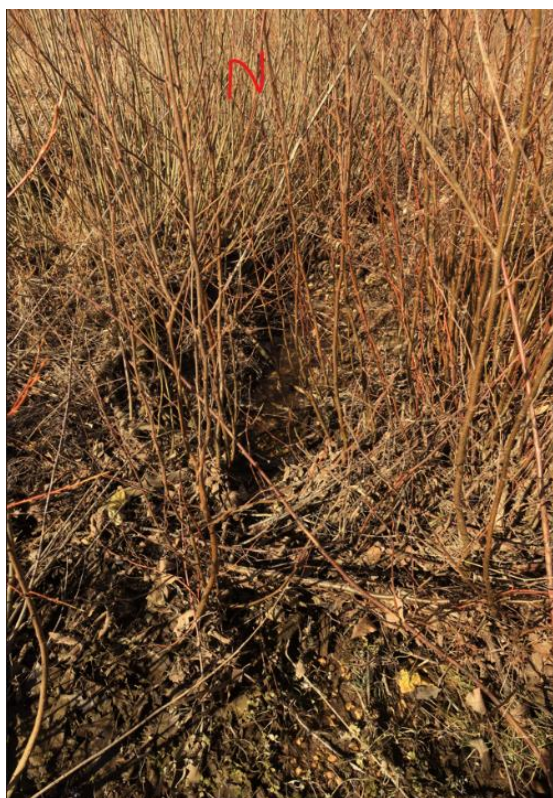
18. Veetäide Rauakõrve ojas algas vahetult läbisõidukohast allavoolu. Esialgu oli kraavi põhi vaid veidi niiske (ülemine pilt, aga juba kümnekond m allavoolu oli korralikult vett sees. Voolu polnud aga ka siin ning veel oli jää peal (alumine pilt). Seega ulatus punktist 11 allavoolu oleva koprapaisu mõju oja lähtesse välja. Seetõttu ei saanud ka hinnata, kus kohast ojas olev vesi alguse sai:

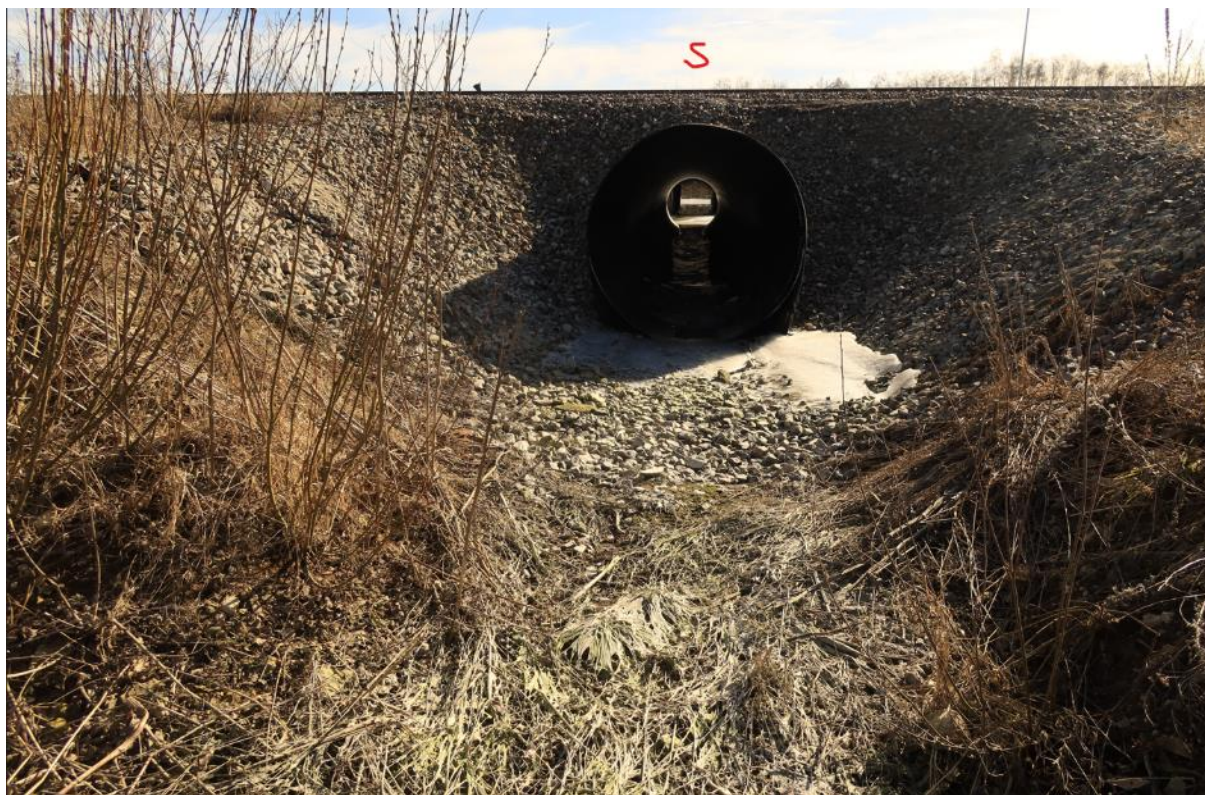
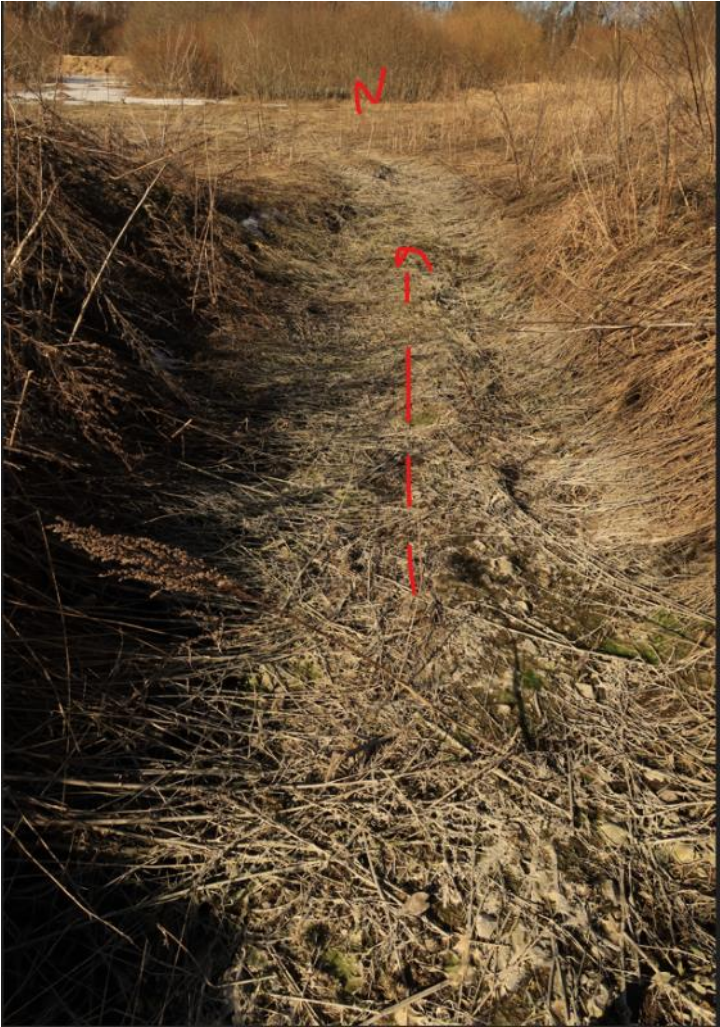
20. Kahemeetrise läbimõõduga plasttruup raudtee all. Sain sellest läbi kõndida. Kui truubi lõunapoolses otsas oli kümmekond cm vett põhjas, siis põhjaots oli kuiv. Seal oli vaid jää põhjas ning vahetult truubi põhjaotsas ca 40 cm kõrgusel jääst „laud“. See viitab, et millalgi oli sealt üsna palju vett välja voolanud. Truubist otse põhja suunas läks mõne meetri laiune voolunõva, milles olid isegi niitrohevetikad. See viitab, et vett pidi siit tükk aega voolama. Truubi otsast vahetult ida poole kulgeb kitsam voolunõva, mis läbib punkti 19. Pigem jäi mulje, et suurem osa vett oli voolanud otse põhja suunas, kui itta:

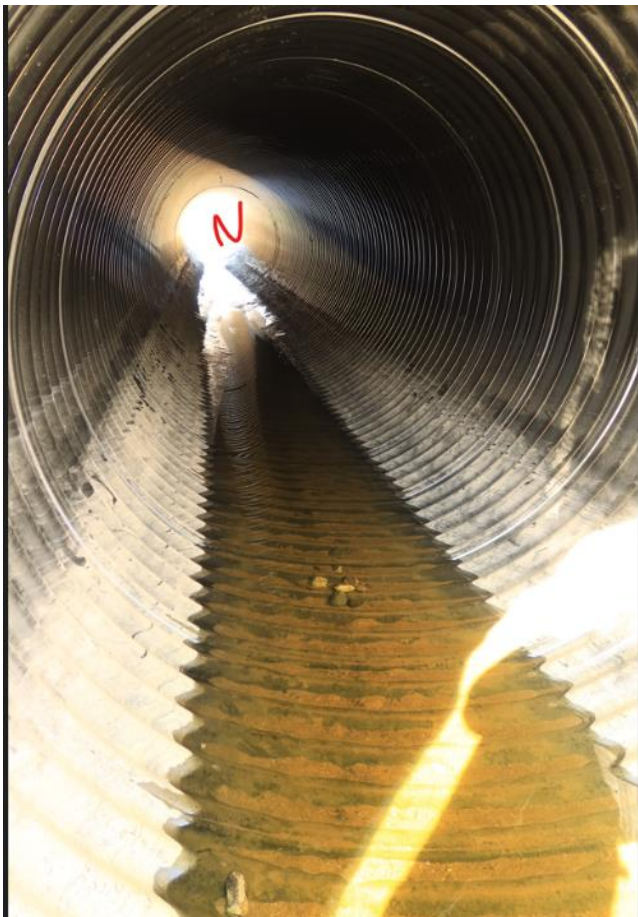
23. Kahe raudteetruubi vaheline ala. Truupide vahel oli suur lomp. Kuna sinna oli jää sisse vajunud, siis ei saanud hinnata, kui palju seal vett oli. Põhjapoolsesse truupi ulatus ca 10 cm vett sisse, aga nagu punkti 20 puhul kirjas, oli truubi põhjapoolne ots kuiv:

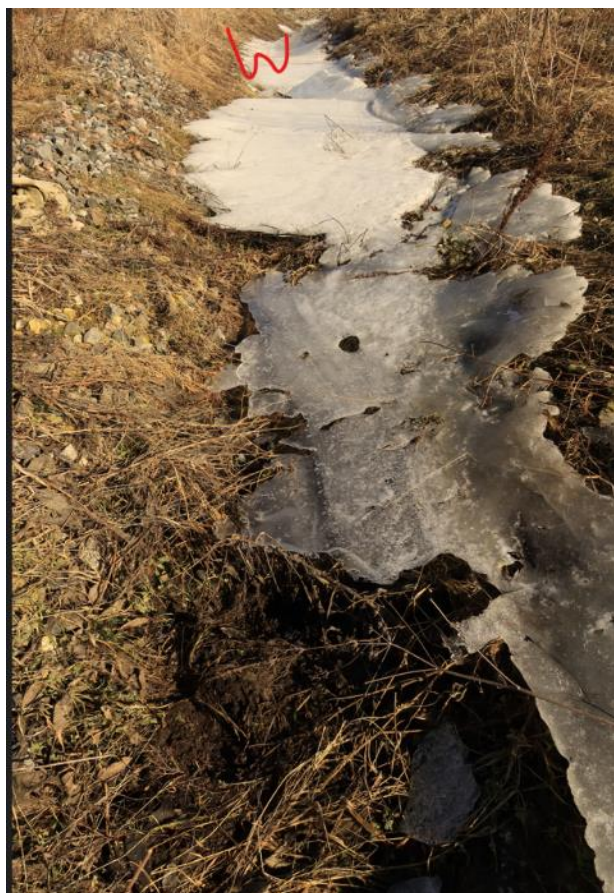
24. Sisuliselt kuiv kraav, millel oli küll sissevajunud jää peal:

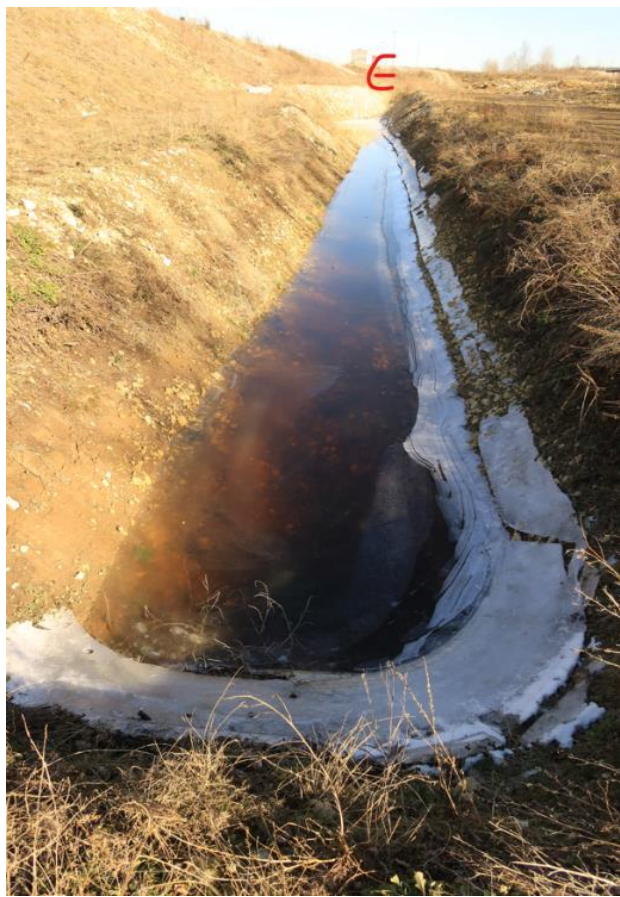
27. Truup raudteeääsel kraavil. Kraavi pervelt veeni oli ca 2 m. Vett oli kraavis palju, aga see ei tundunud voolavat:

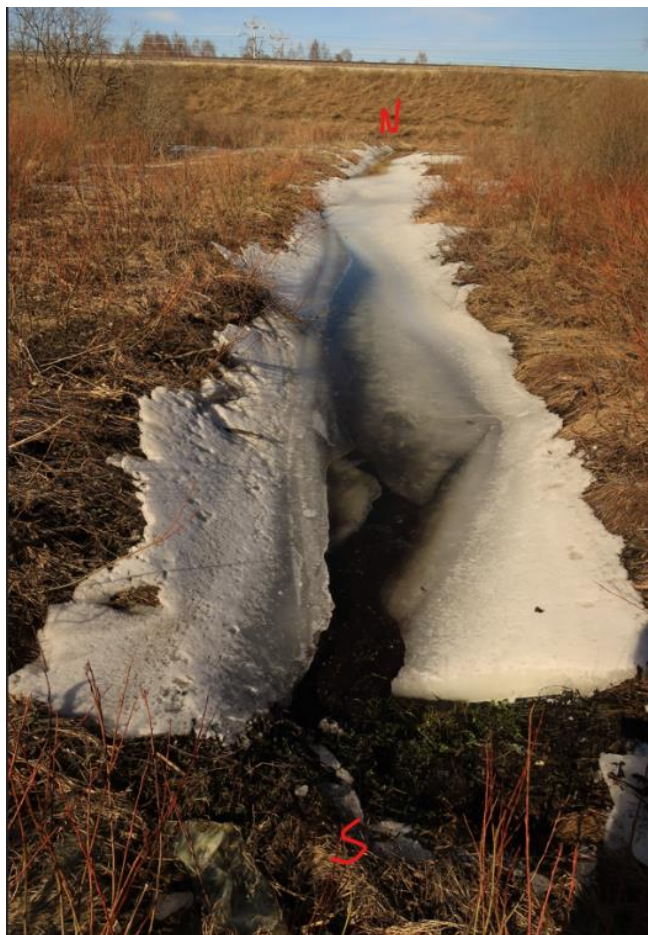
28. Uus kraavijupp, kus oli algusest peale selge vesi sees, aga sisselangenud jää oli peal ning voolu polnud näha. Lääne-idasuunalisse kraavi suubumiskohas oli vett vähemalt pool meetrit. SEC 480  $\mu\text{S}/\text{cm}$ , pH 7,6 temp 2,9 °C:

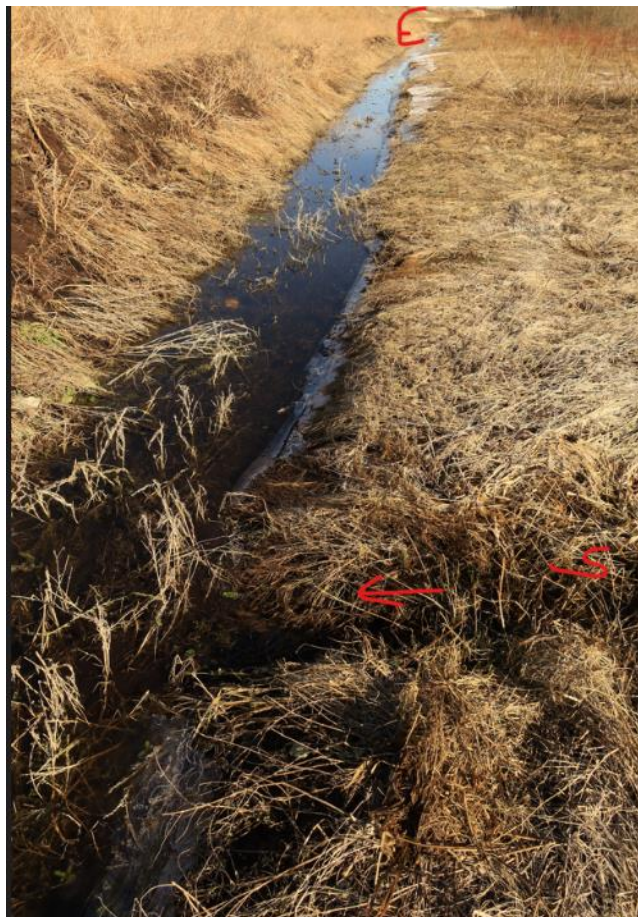
29. Ainus koht raudteest lõuna pool, kus oli näha voolavat vett. Väike, selgeveeline nire voolas lõuna poolt pajustikust raudteeäärsesse kraavi:

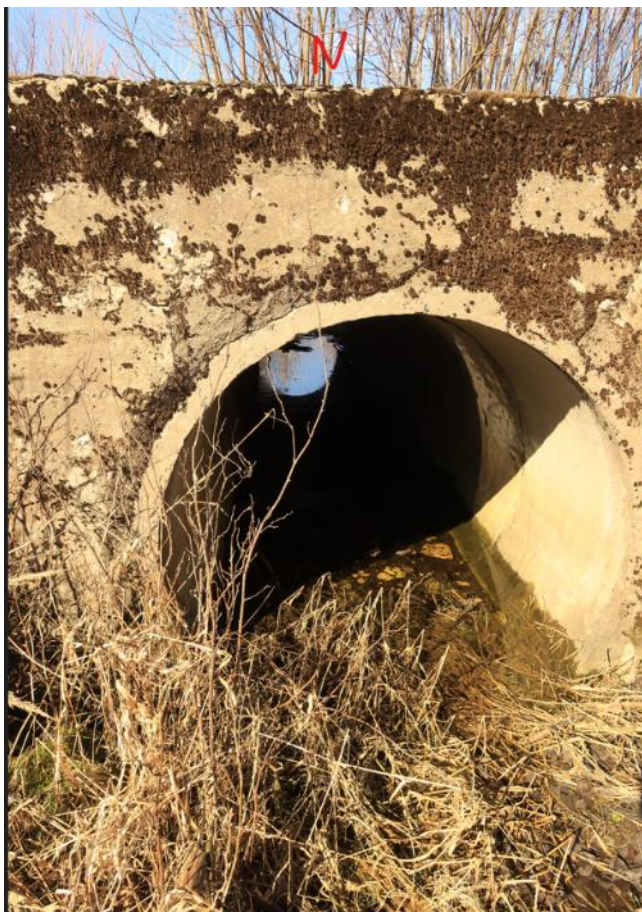
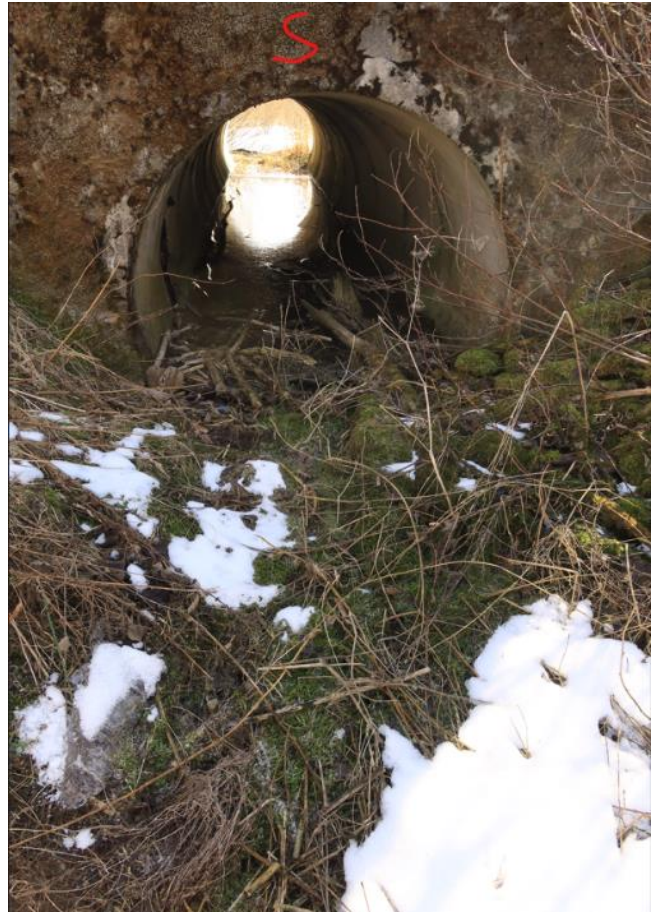
33. Truup, vana raudteeharu all (**ETAKist puudu**). Truubist lõuna pool oli jäätunud veeväli. Vesi ulatus ka truubini ning truubis oli ca 10 cm vett põhjas, aga läbivoolu polnud. Truubi põhjapoolses otsas oli sodi ees, mis väljavoolu takistas. Seal oli ka jääkiht, mis „hõljus“ veepinnast ca 5 cm kõrgusel. Väga selgeid veevoolu märke truubi põhjaotsas polnud, kuid võimalik, et sellel aastal oli sealt millagi midagi siiski läbi voolanud, aga kindlasti vähem, kui põhjapoolsetest raudteetruupidest:

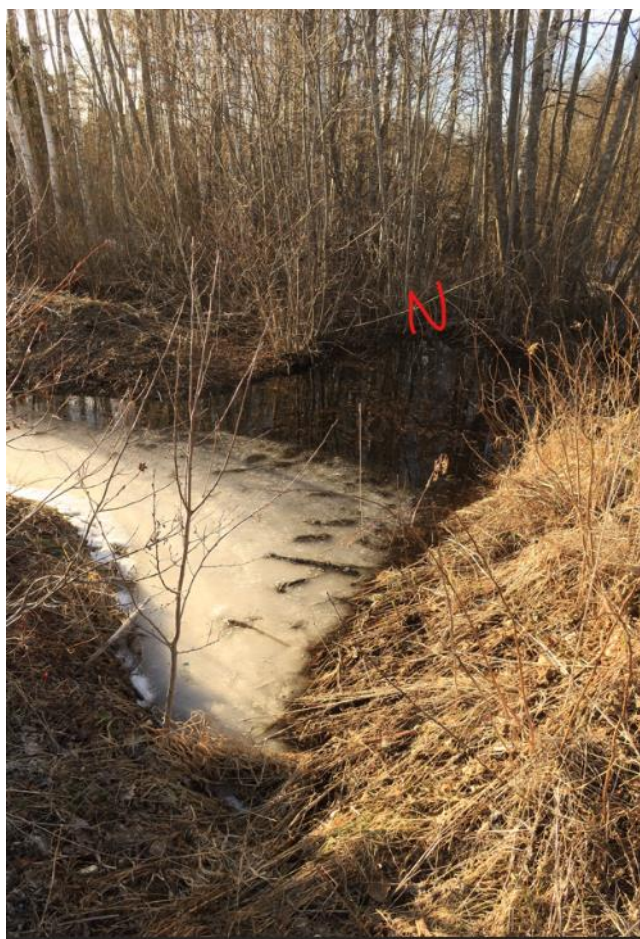
39. ETAKis on kaardistatud siia truup, aga seda ei tundunud olevat (**ETAKis parandada**). Kummalgi pool teed ulatus küll jäätunud lomp peaaegu teetammini, aga mõlemad lombid olid selge valliga ümbritsetud. Ortofotol nähtavad objektid kahel pool teed, mida võiks tõlgendada truubi otstena, on tegelikult tõkkepuu postid:

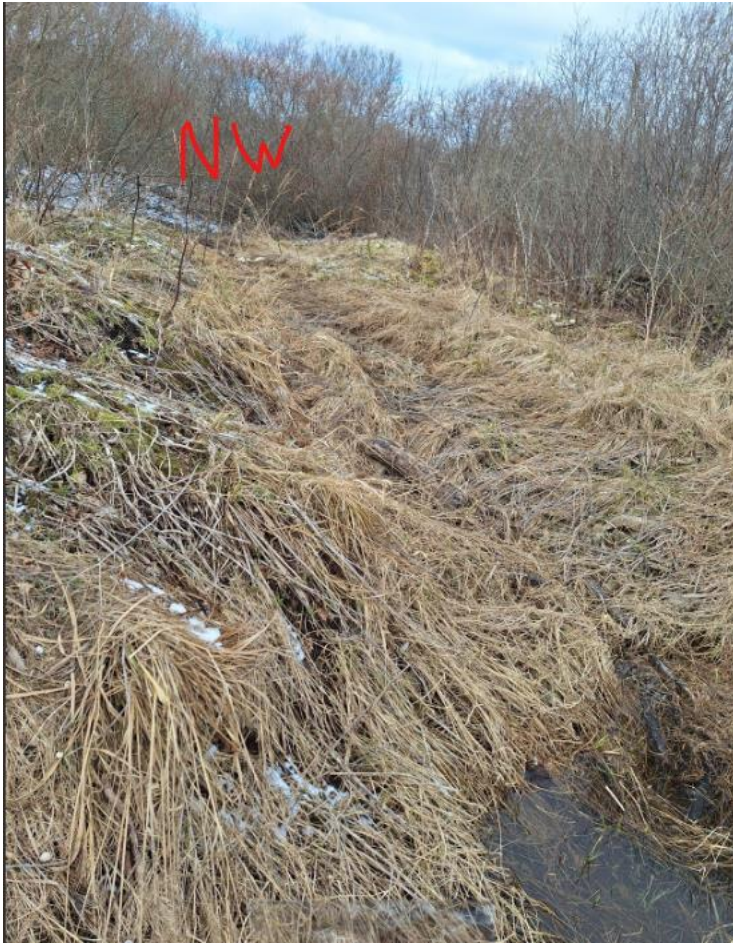
44C. Aprillis tiigist väljavoolu polnud. Truupi pole, kuid suurveega voolab üle kaldavalli ning näha on kivised voolunõvad:

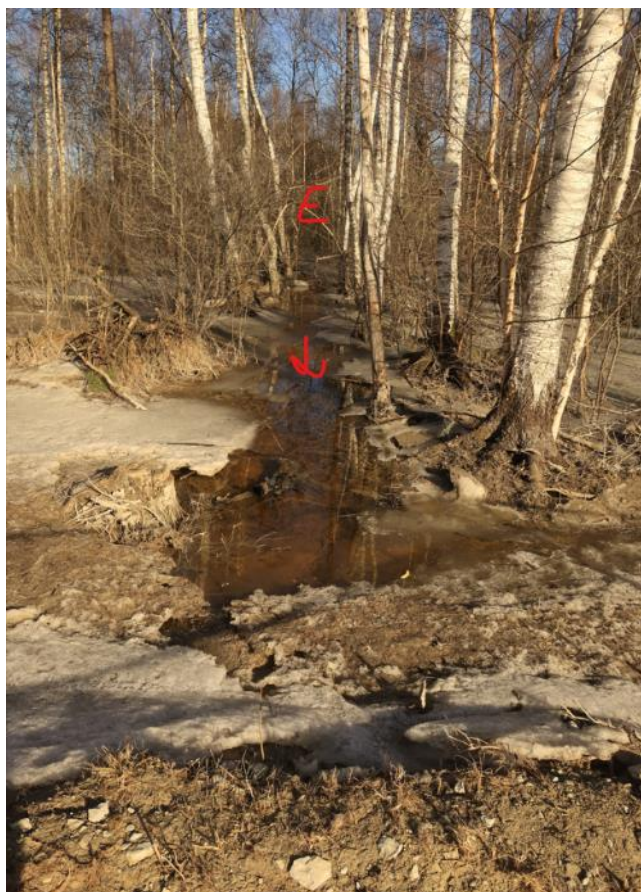
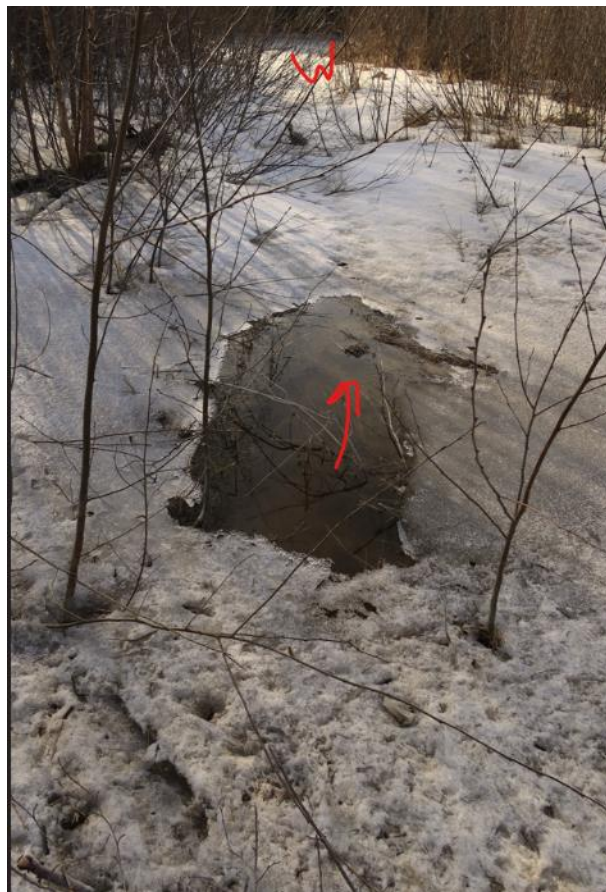
49. Metsa vahel oli jäätumata soon, mida mööda voolas vesi truupi. Truubi lääneots oli lausaliselt jääs, kuid jää sees olevast august oli näha, et voolas mitu l/s lääne poole tiiki. Tankitee ja tiigi vahel olev jää „hõljus õhus“, mis viitab, et veetase oli olnud kõrgem. Ka tankiteel olid selle koha peal ilmsed veekahjustused:

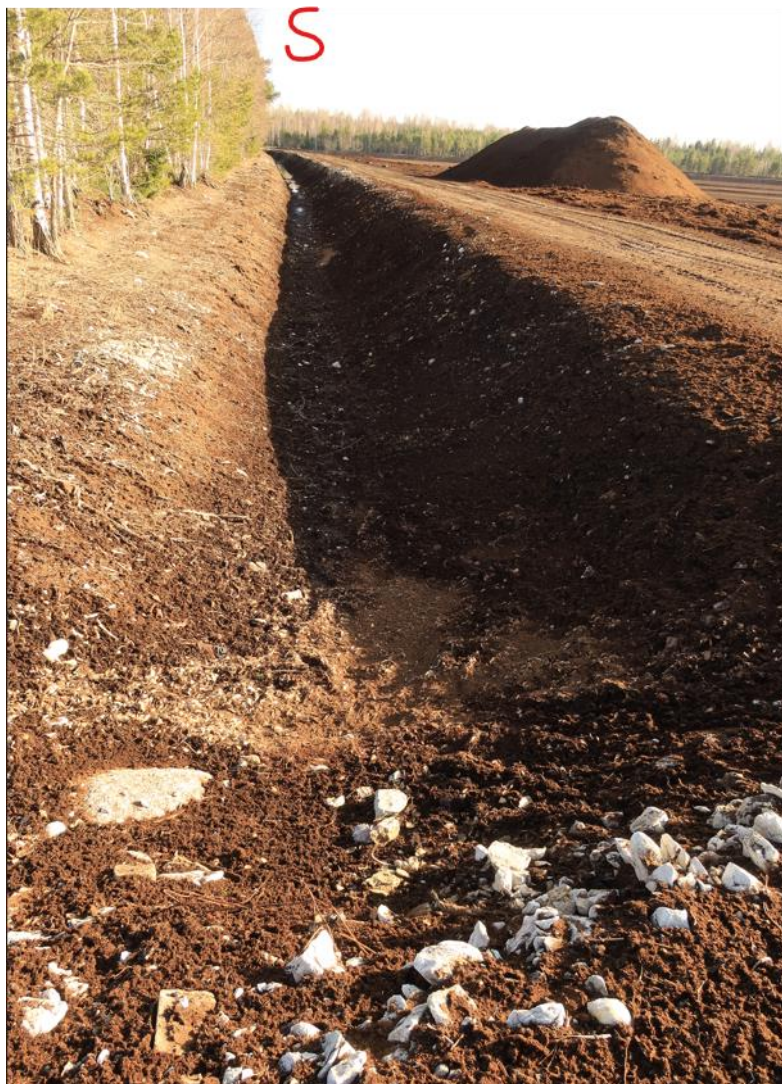
52. Lõunasse suunduva kraavi ots oli täiesti kuiv, kuid paarikümne m kaugusel oli vesi põhjas:

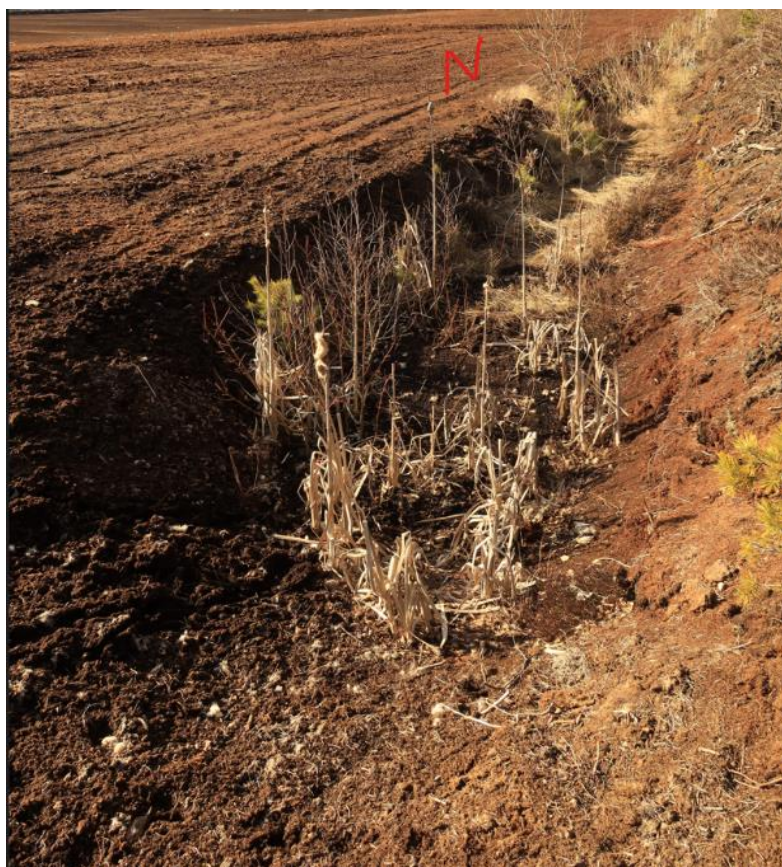
53. Kraavi ots, mis on loetud praegu Tuulemõrrakraavi lähteks. Kraavi põhjas oli vaid niiske turvas:

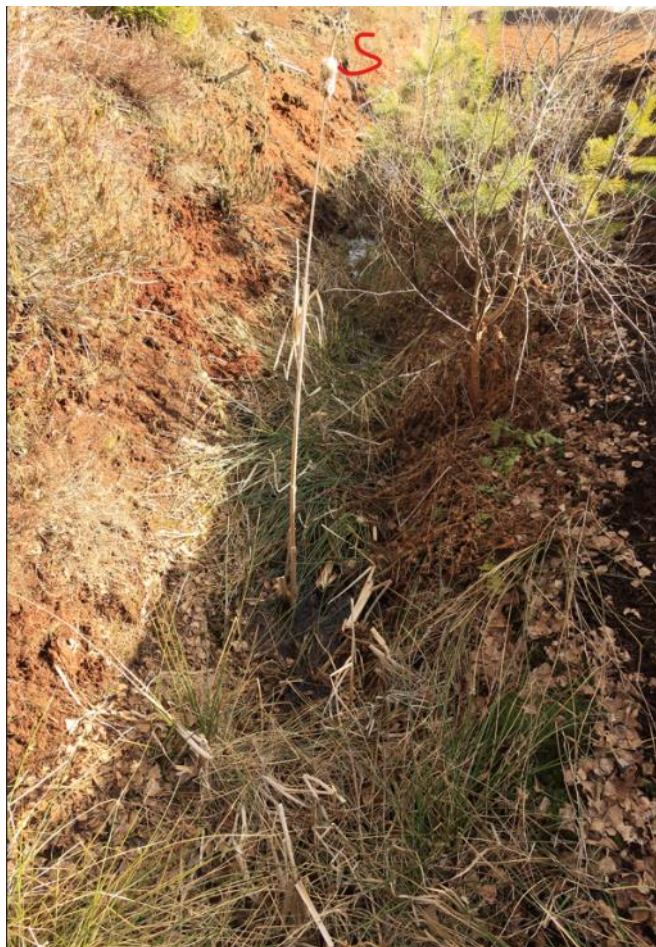
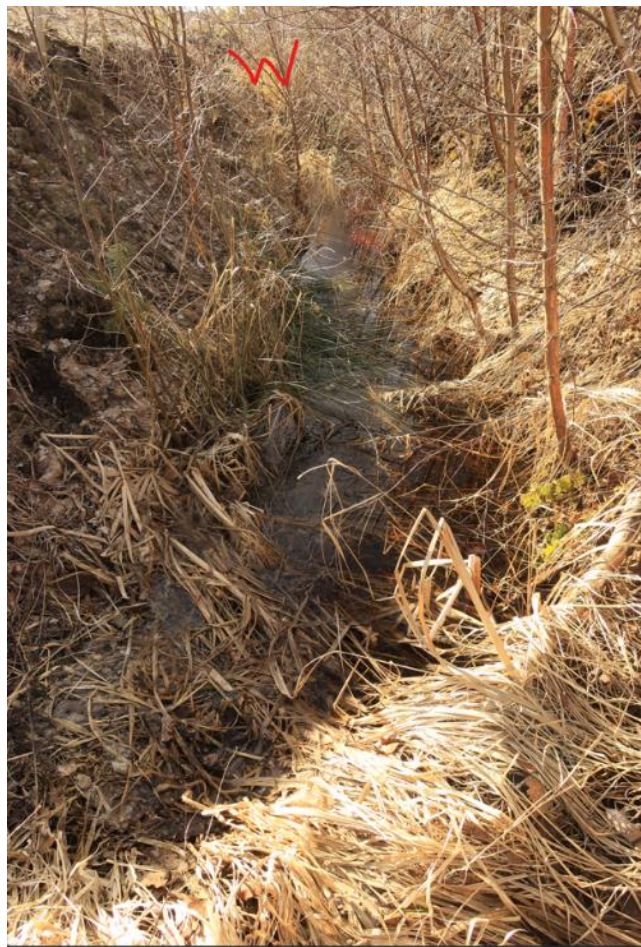
54. Väga veevaene kraav. Truupi voolas vett sisse alla 0,1 l/s. Truubi põhjotsas oli pruuni seisvat vett veidi rohkem:

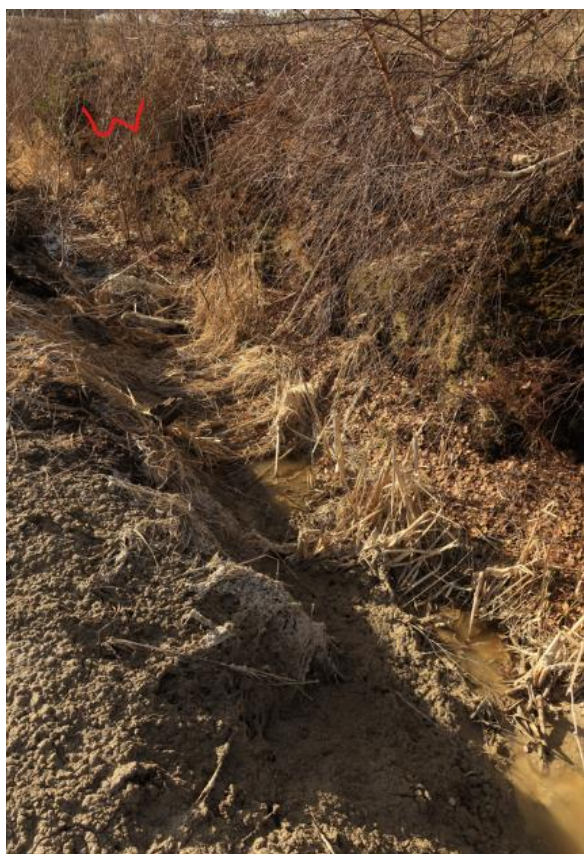
55. Tankitee pealt kraavi vajunud savi oli selle sisuliselt täitnud. Oli veidi seisvat vett:

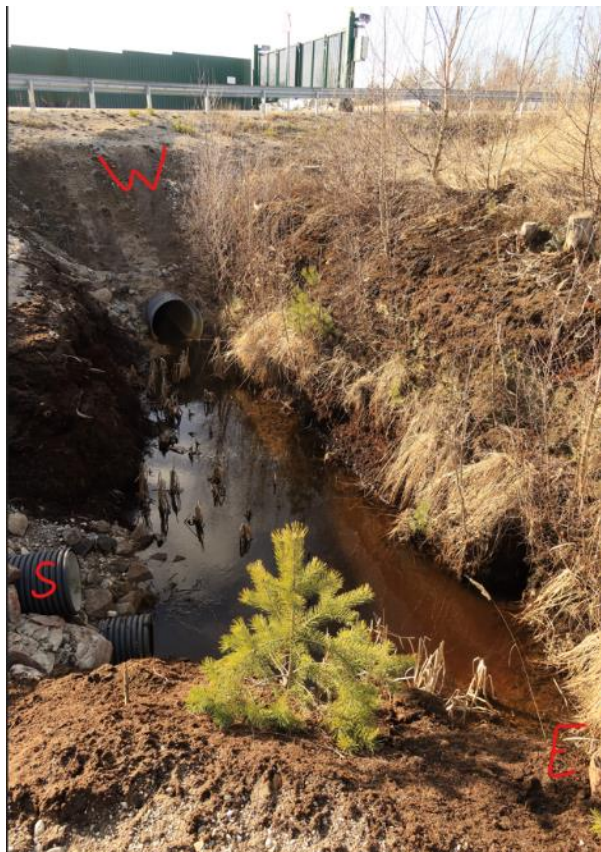
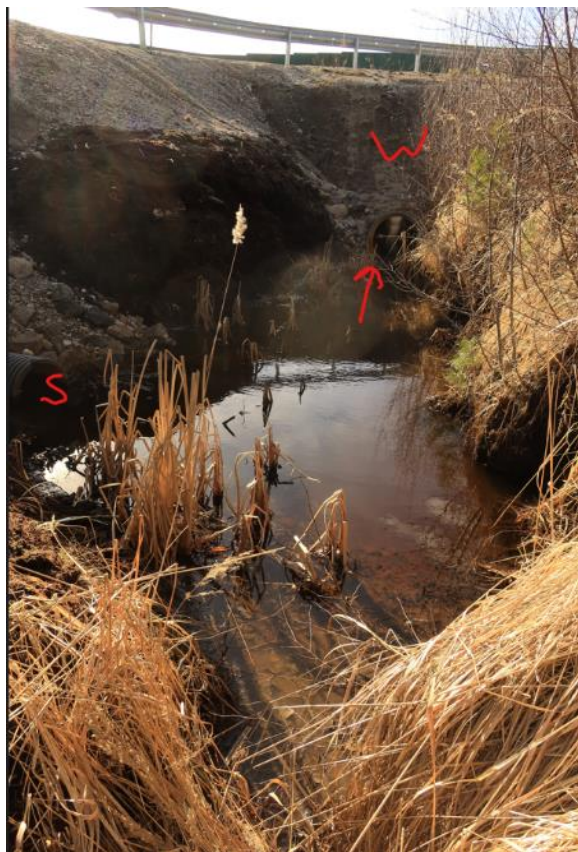
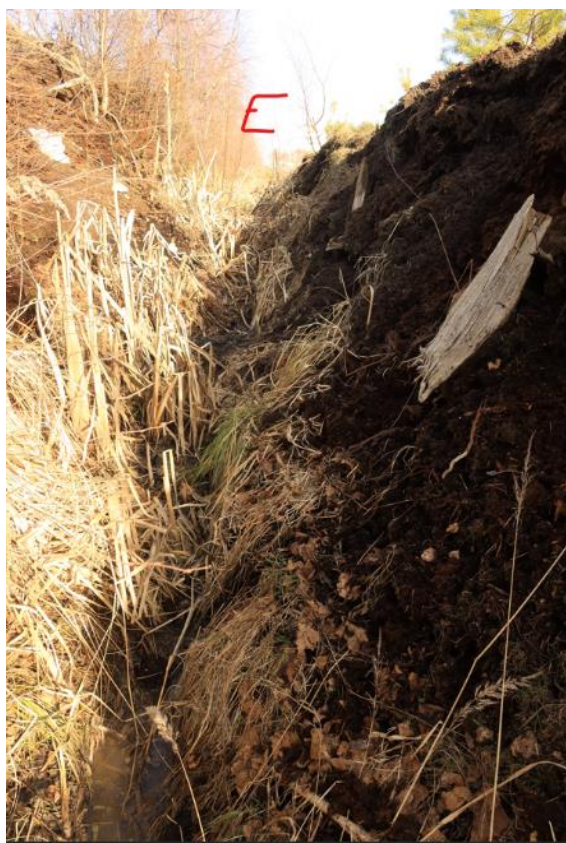
56. Niru kraav muutub siin kolme meetri sügavuseks ja selle kaldad on püstloodis turbast. Vett ja tubamuda oli mõõdetamatus sügavuses. Lõunast suubub kaks toru. Ülemine oli kuiv. Alumine oli poolenisti vee all. Seda, kas sealt vesi voolas, aru ei saanud. Põhja pool raudteetammi jalamil on koopa moodi avaus. Eristuvat veevoolu sellest polnud näha. Ida poolt, mööda praegust Tuulemõrrakraavi telge ei voolanud üldse midagi. Ainus koht, kus vee voolamist selgelt näha, oli lombi väljavool läänepoolsesse truupi. Rabaturbas olevatele kraavidele ebatüüpiliselt oli vee elektrijuhtivus märkimisväärselt suur ja ka pH rabaturbast oluliselt suurem: SEC 585  $\mu\text{S}/\text{cm}$ , pH 7,1, temp 9,9°C. Kõige tõenäolisem on, et sellesama lombi põhjast voolab turba alt välja osa lääne pool neeldunud veest:

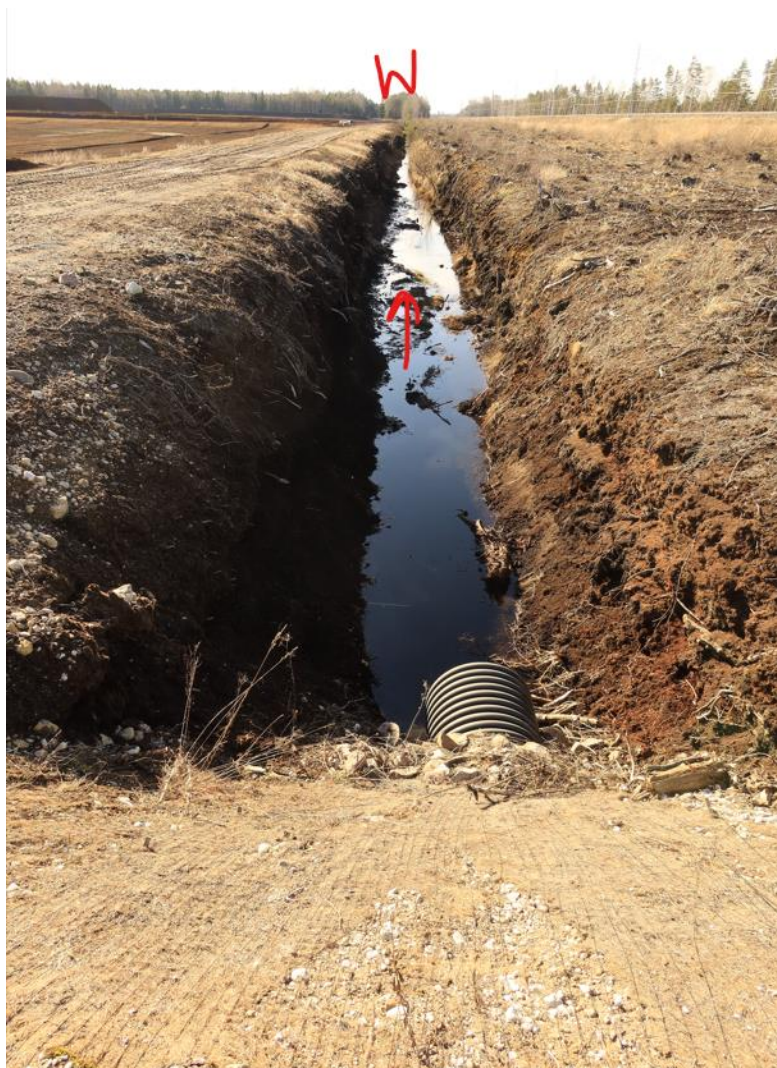
58. Vähemalt kolme meetri sügavune kraav turbas. Vett voolas üsna vähe. Hinnanguliselt kuni liiter sekundis:

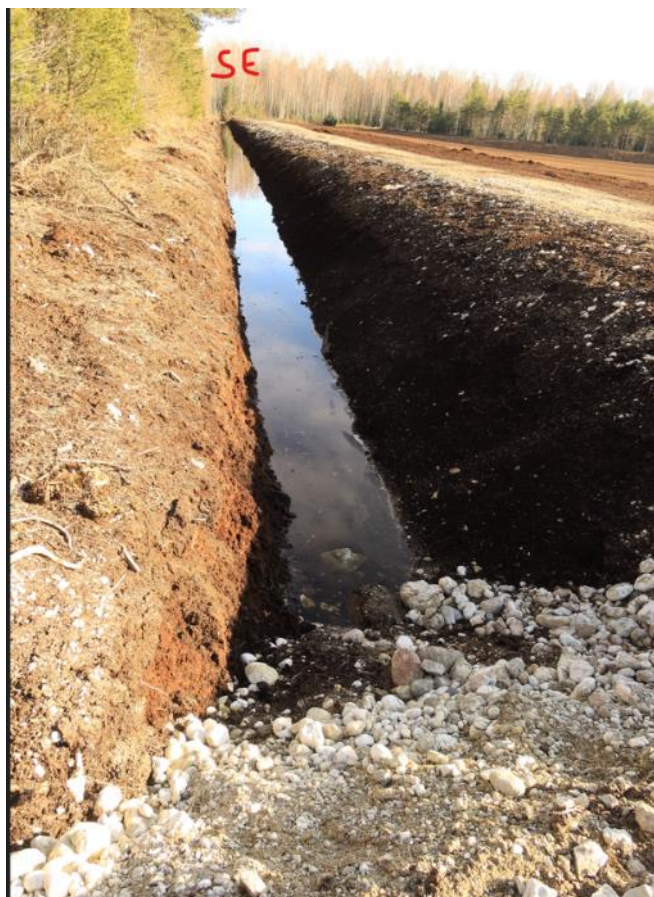
59. Kraavis oli vesi sees, aga ei voolanud:

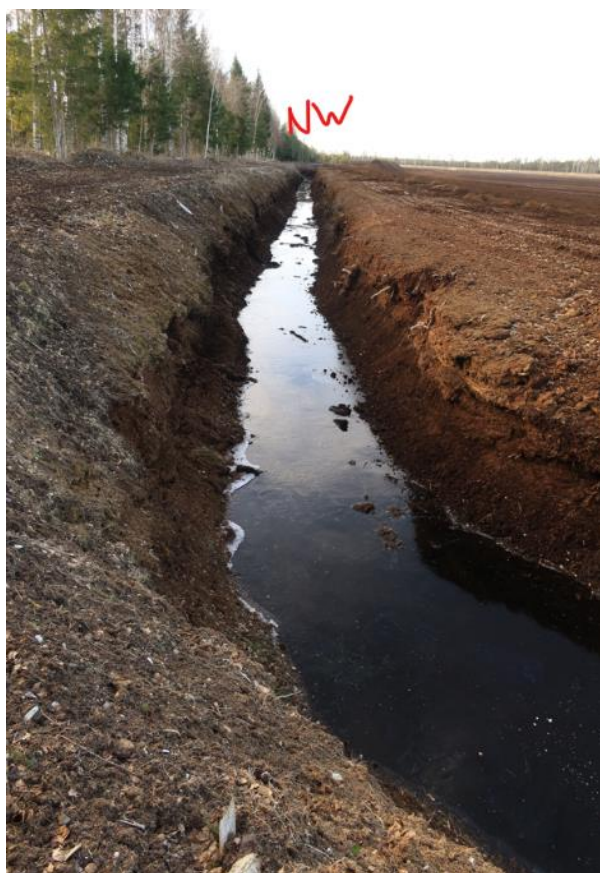
62. Veel oli õrn jää peal. Kraavisüvend oli vähemalt kolme meetri sügavune:

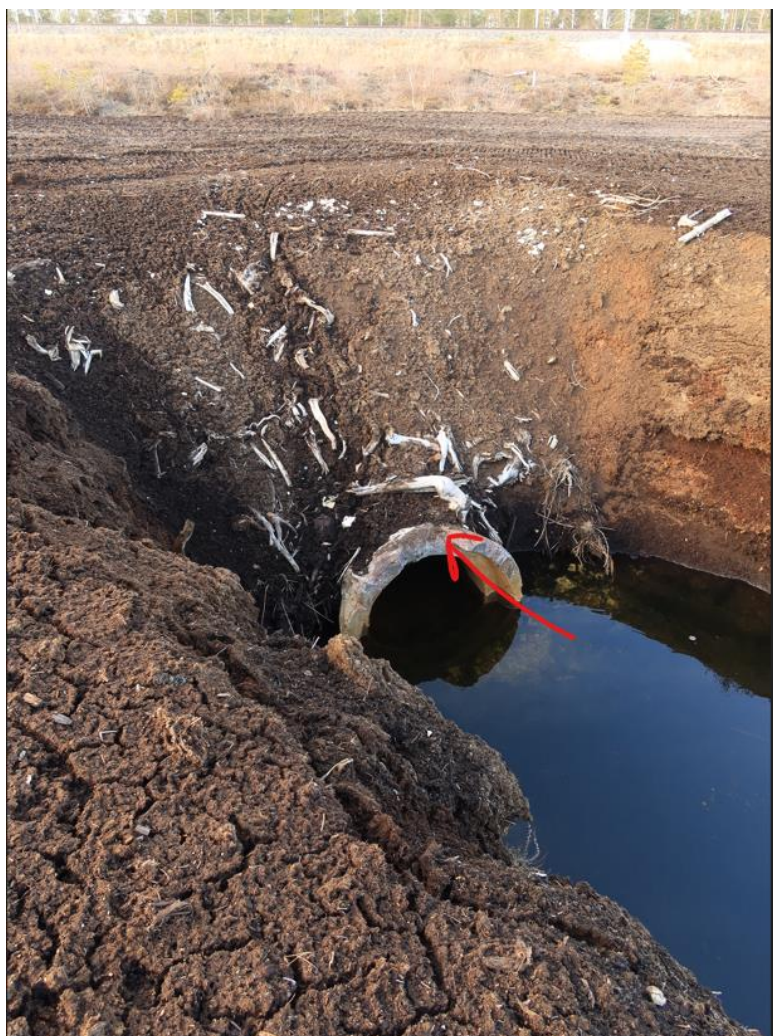
65. Truubist voolas läbi ohtralt selget vett. Ida poolt tulevas kraavis oli vesi hägusem (alumine pilt) ja aeglasema voolukiirusega:

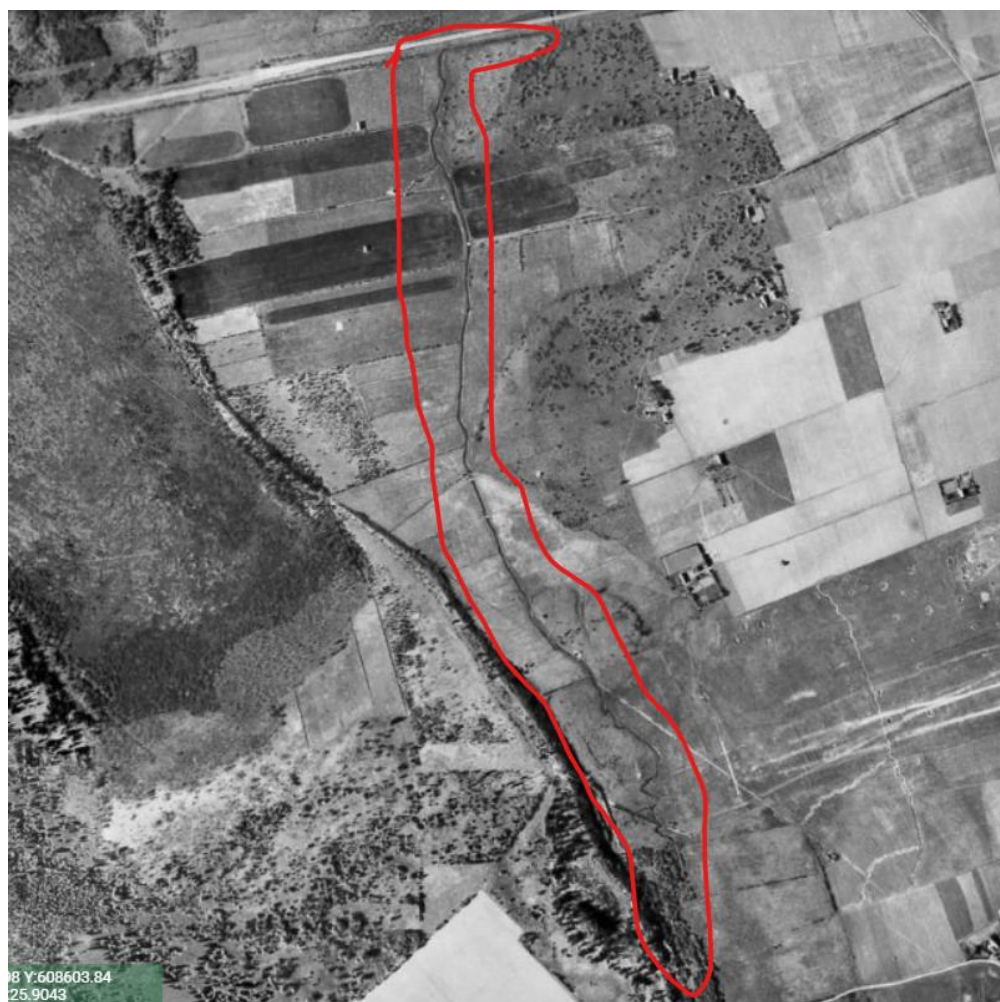
1951. aasta aerofotol on Tallinn-Tapa raudteest lõuna pool näha selgesti eristuvat sängi:

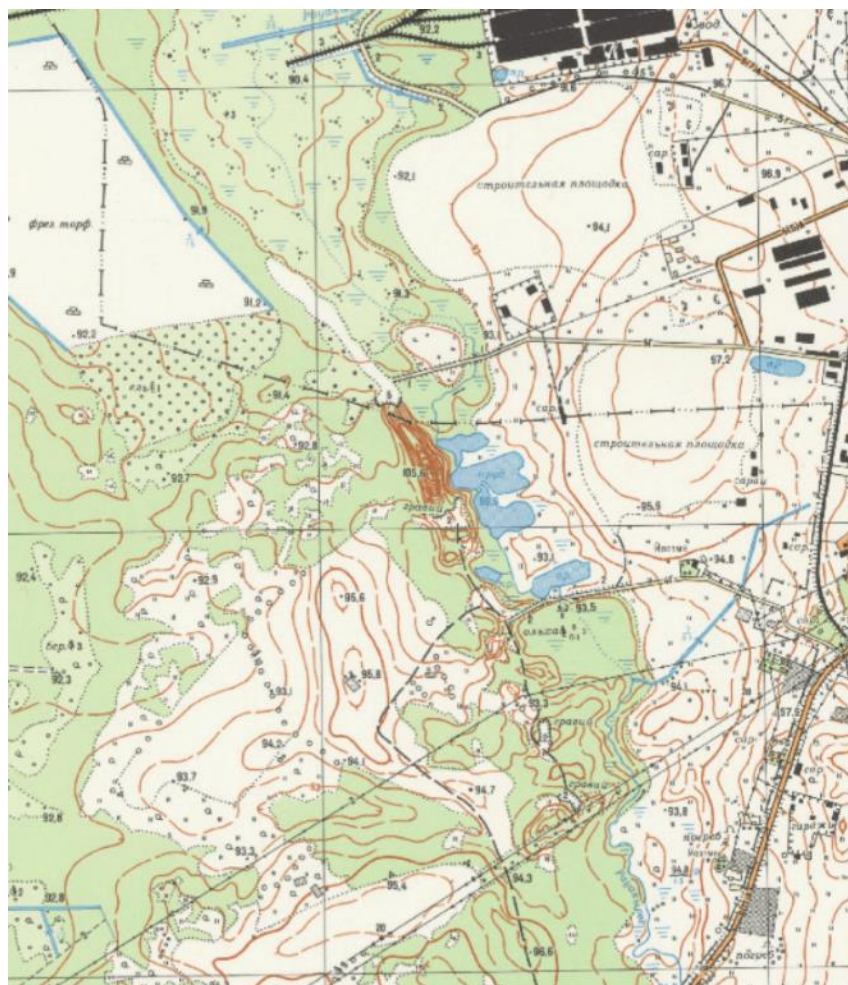
NL 1:10 000 kaardil 1984. aastast on juba kujutatud oja keskjooksul olevaid kruusakarjääre ning oja telge on mitmes lõigus tähistatud mõttelisena:
