## Rauakõrve oja (VEE1079500) ja Tuulemõrrakraavi (VEE1087201) lähte vaatlus

Vaatluse aeg 23.03.25 ja 10.04.25 (punktid 44-44C). Vaatleja märtsis Marko Vainu, aprillis Kaupo Ingver.

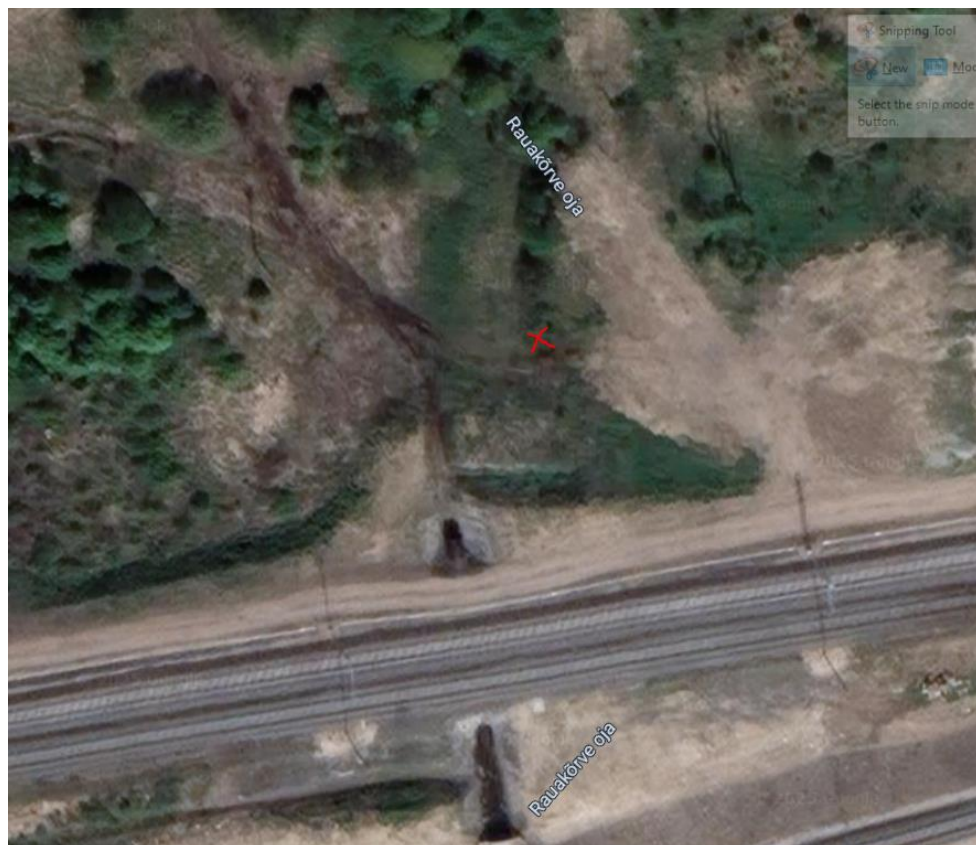
Vee läänesuunalist äravoolu on tõenäoliselt võimendanud ka Tuulemõrrarabas oleva turbavälja aluspõhjani ulatuvad ja põhjavett drenivad piirdekraavid, mis on ilmselt tekitanud põhjavee alanduslehtri, mis omakorda soodustab ida pool pinnavee neeldumist. Selle kõige tulemusena on kujunenud olukord, kus Rauakõrve oja püsivama veetäitega osa algab Tallinn-Tapa raudteest põhja pool. Vaatluse põhjal sobib oja tänapäevaseks lähteks vaatluspunkt 18, mis asub vahetult sängist läbisõidukohast põhja pool ning kus vaatluse ajal algas vesi:

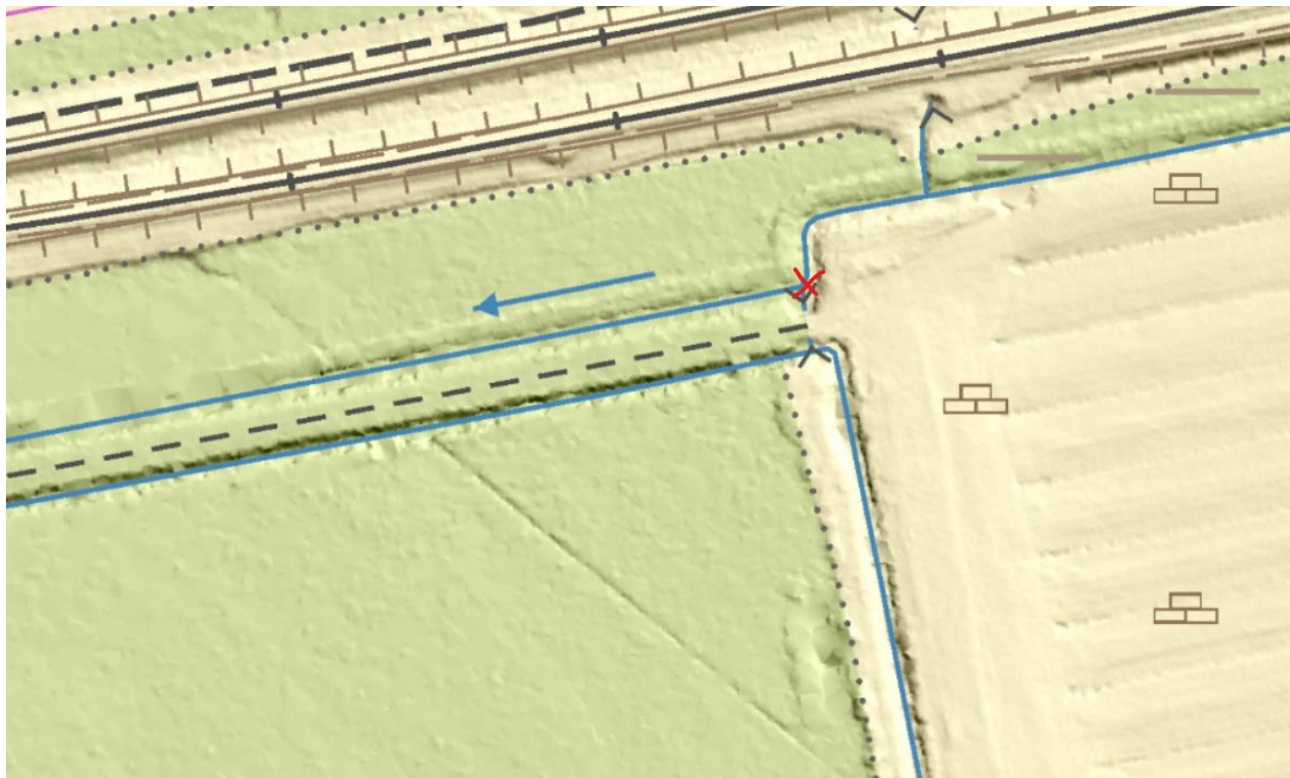
Tuulemõrrakraav on EELISesse kantud seoses Tuulemõrraraba turbavälja loodeserva märgitud veelaskmega, kus vesi turbaväljalt n.ö. väljub. Turbaväljakraavide lähete määramise praktika kohaselt välditakse turbaväljale jäävate kraavide lugemist registriveekogude osadeks, kuna neid võidakse kaevandamise edenedes ümber paigutada. Seega, kuigi veerohkuse poolest sobiks Tuulemõrrakraavi ülemjooksuks turbavälja diagonaalselt läbiv ja valdavalt põhjaveetoimeline kraav, siis turbaväljade erandist tulenevalt on mõistlikum lugeda registriveekogu lähteks raba piirdekraavide ühinemiskohta turbavälja loodenurgas:
