## Järveotsa oja (VEE1176600) ülemjooksu vaatlus

Vaatluse aeg 25.03.23. Vaatleja Marko Vainu

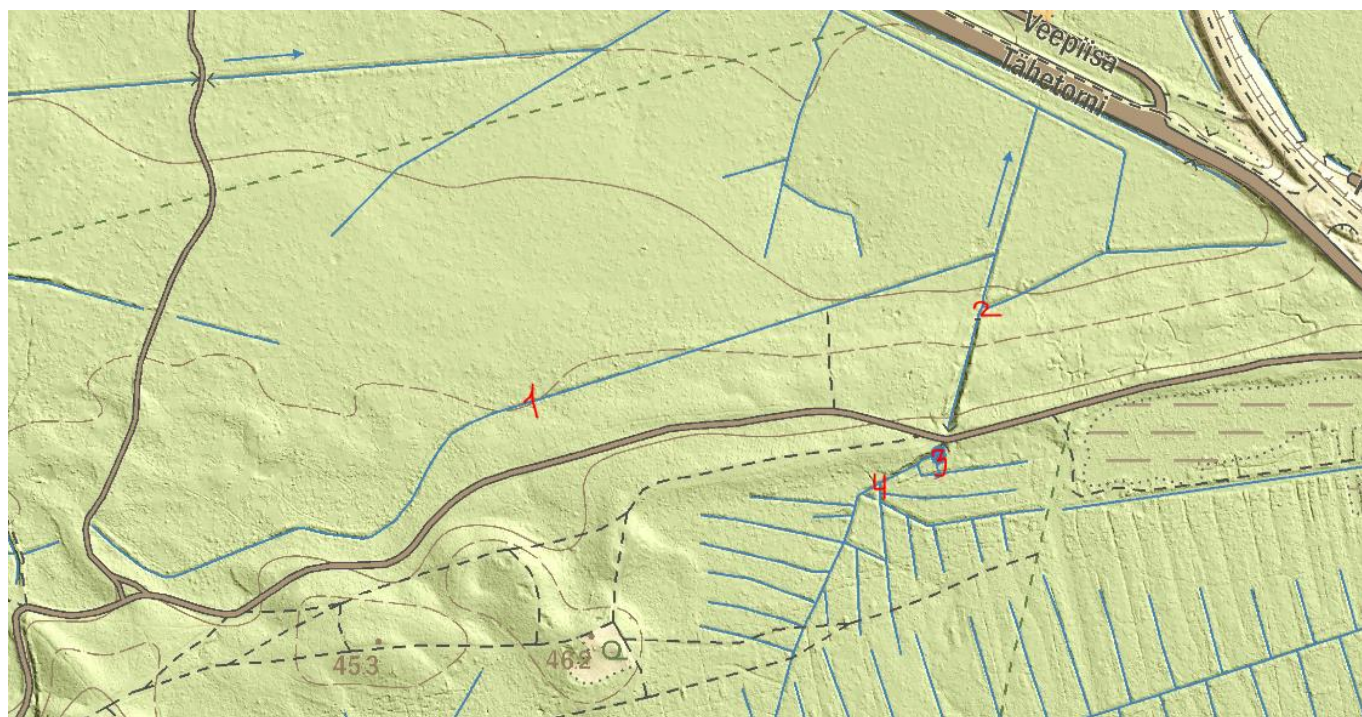
1. Järveotsa kraavi ülemjooksuks loetav lääne-idasuunaline kraav oli kuiv sisuliselt kuni ristumiseni edela-loodesuunalise kraaviga. Viimases mõnekümnes meetrist olid lume sulamise ajal seisev vesi sees, aga tundus, et see oli seal valdavalt edela-loodesuunalisest kraavist valgunud. Viimases voolas aga vett korralikult. Seega ei sobi see kraav Järveotsa oja ülemjooksuks. Ülemjooks peaks kulgema mööda edela-loodesuunalist kraavi.

**Järeldus:** Järveotsa oja lähe tuleks ümber tõsta punkti 4, kuna seni oja ülemjooksuks loetav kraav on kuiv ka lumesulamise ajal, samas kui Harku rabast tulev haru on vähemalt suurvee perioodil adekvaatse veerohkusega. Oja lähteks sobib kahe sarnase rabakuivenduskraavi ühinemiskoht.
