## Aruküla jõe (VEE1128600) I veekogumi valgla vaatlus

Vaatluse aeg 01.11.25 ja 06.11.25. Vaatleja Marko Vainu

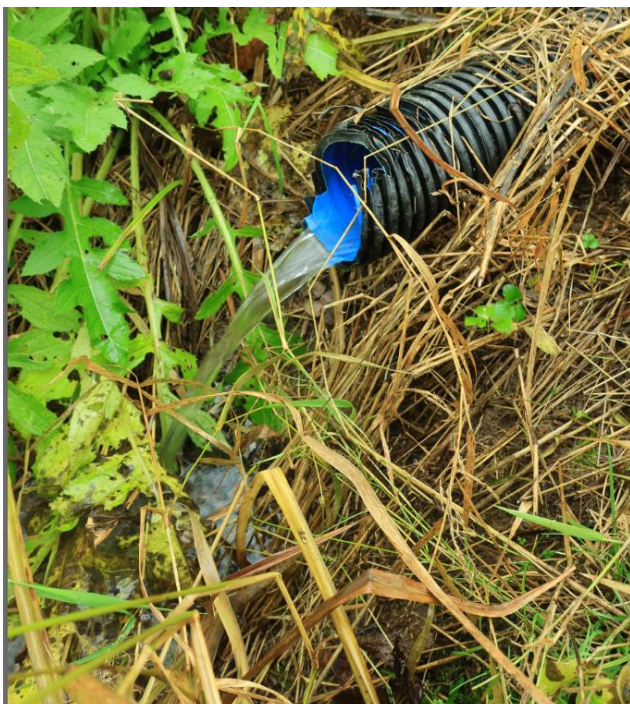
- 25. Kõigi kolmes suunas kulgeva kraavi algused olid kuivad.
- 26. Jõe vasakul kaldal 10 cm läbimõõduga must plasttoru. Tähistatud. Toruots oli 30 cm jõe veetasemest kõrgemal. Voolas solinaga jõkke.  $Q$  ca 0,2 l/s:

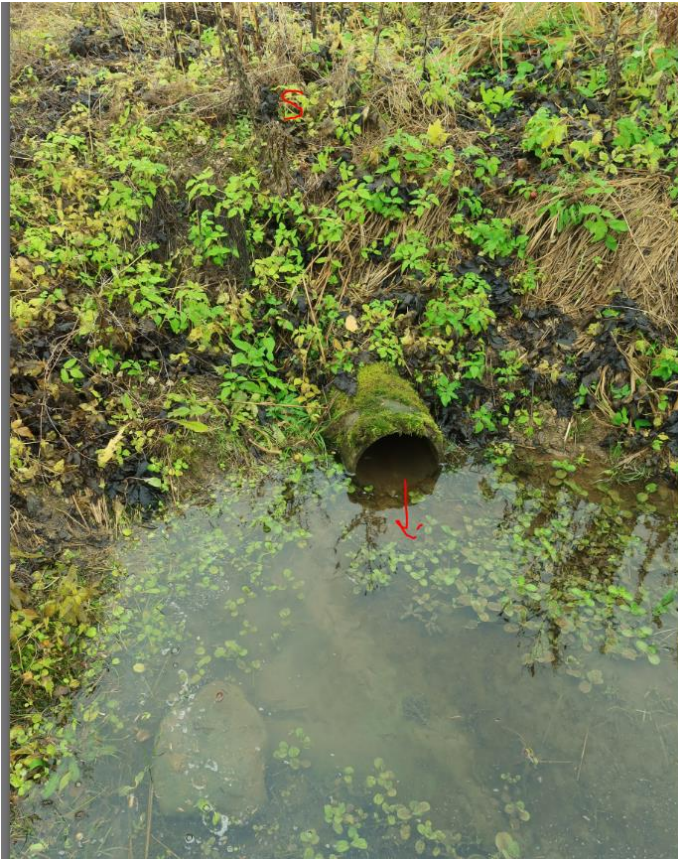
28. Truubi ots, millest voolas vesi välja. Truubi ees oli lomp. **Truup on ETAKist puudu:**

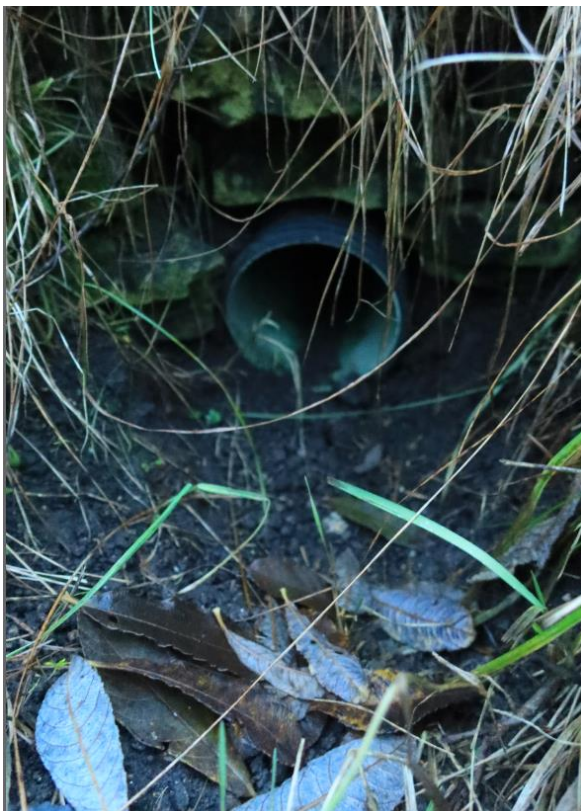
51. Kraavis voolas ohtralt vett.
52. Kraavi kallas on väga järsk. Sellel on ohtralt põlvkõrguselt löigatud pöösaste tüükaid, mis on ajanud palju uusi võsusid.
53. Vett kraavis oli, aga see ei tundunud voolavat.
54. Kraavi põhjakaldal, veepiirist meetri kaugusel oli 15 cm läbimõõduga kuiv plastiktoru. Kraavis vesi seisis:

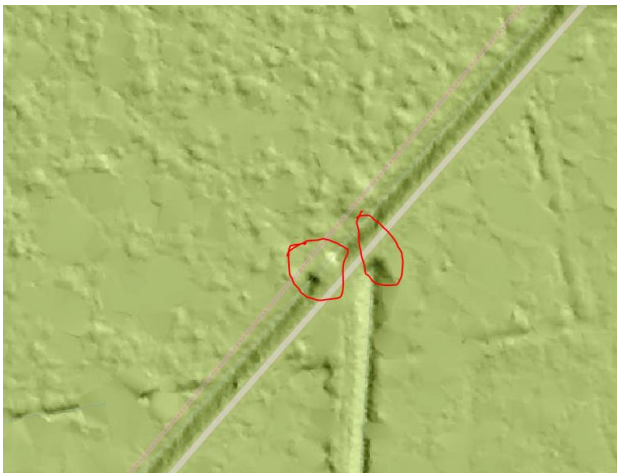
101. Truup on nii metsateest lääne pool (**ETAKis puudu**) kui ka tee alt läbi lõuna poole (**ETAKis puudu**).  
Mõlemad olid vaatluse ajal kuivad.

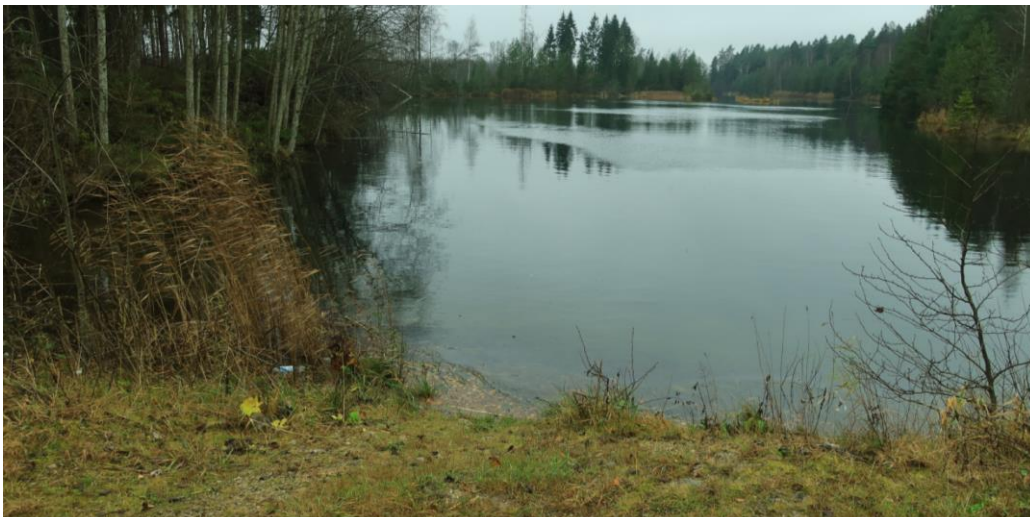
102. Karjäärjärv. Pole ilmselt tee alt idapoolse lombiga ühendatud:

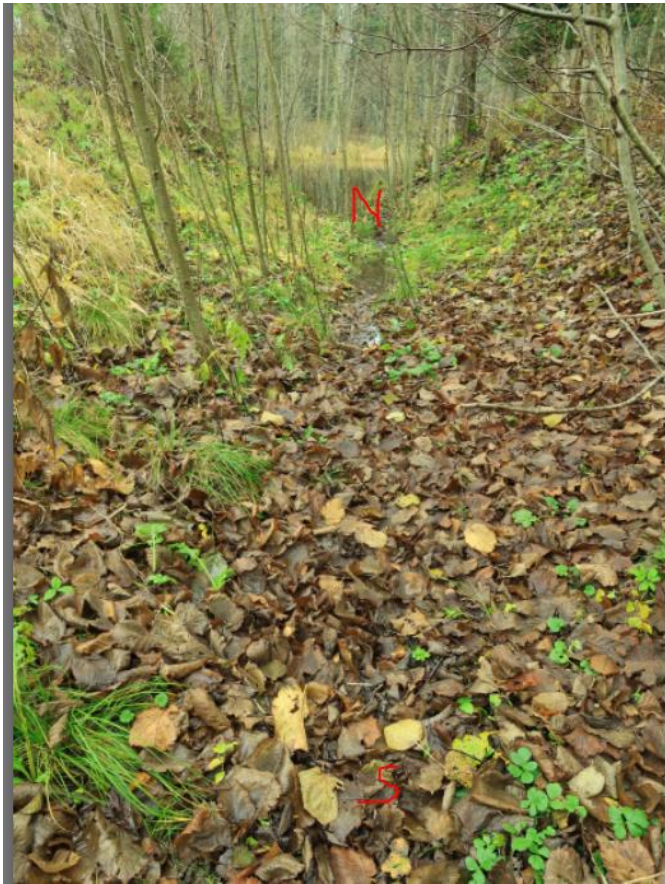
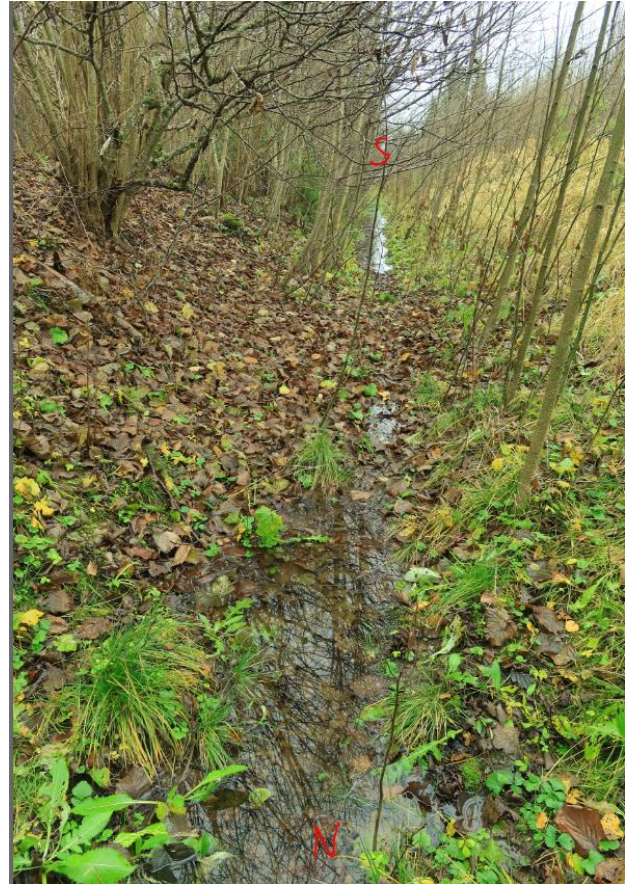
105. Järvest algav takistusteta kraav. Vaatluse ajal polnud järve veetase piisavalt kõrge, et vesi siist välja oleks voolanud. Seetõttu oli kraavi mõne meetri pikkune kuiv ala. Lõuna pool oli kraavi põhjas seisvat vett:

Järv peaks olema kaardistatud kuni kitsa kraavisüvendi alguseni ning nii vaatlusel nähtu kui ka kaldaerofotode põhjal võiks ETAKis järve kaardistada saare:

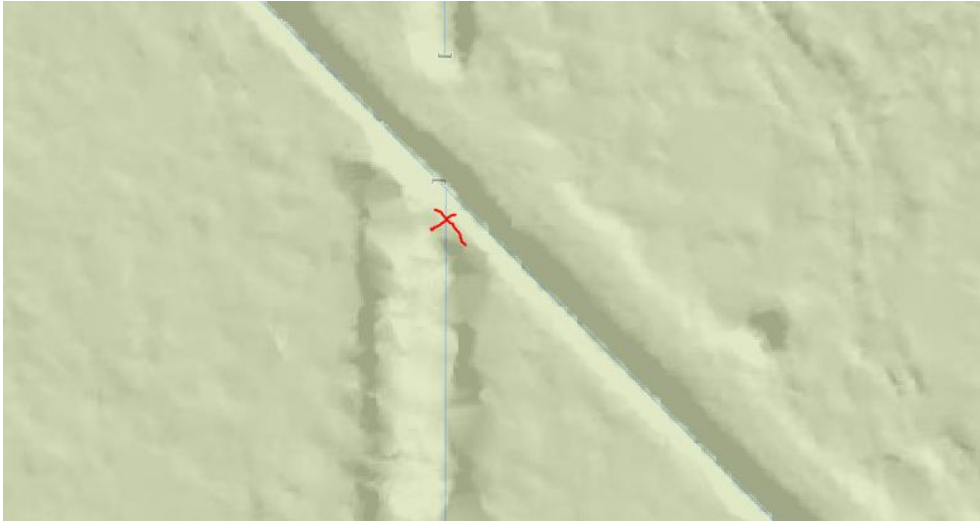
108. Põhja poolt tuleval kraavil on truup. Kraavi põhjas oli ca 15 cm vett, aga voolu ei näinud. Loodest tulev kraav oli kuiv. Truubist kagu pool kraavi põhjas vesi nirises. Seega pidi see tulema põhja poolt läbi truubi. Lõunapoolse kraaviga ühendust pole (**ETAKis parandada**), kõrge vall on vahel:

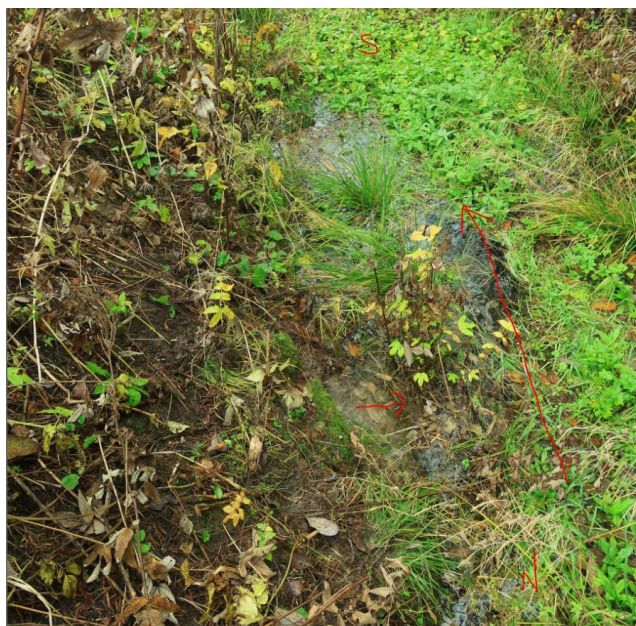
115. Allikas. Kraavi idakaldal, veepinna kõrgusel paarikümne cm laiune avaus, millest voolas ohtralt vett kraavi. Kraavi vooluhulk oli oluliselt suurem kui punktis 114 ka allikast ülesvoolu. Tõenäoliselt voolas kraavisüvendi lääneküljest (võib-olla ka idaküljest) põhjavett välja pikal frondil, kuid veetasemest allpool, mistõttu rohkem selliseid kohti ei leidnud, kuigi käisin kraavi serva neid otsides läbi. Kraavis ujus vee peal tihe taimematt. SEC 852  $\mu\text{S}/\text{cm}$ , temp 9,3:

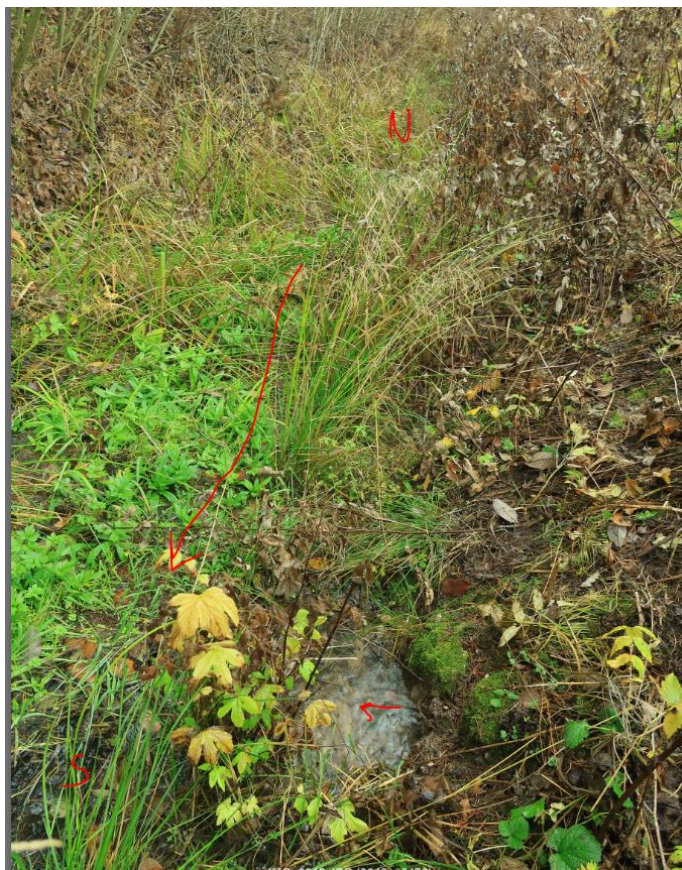
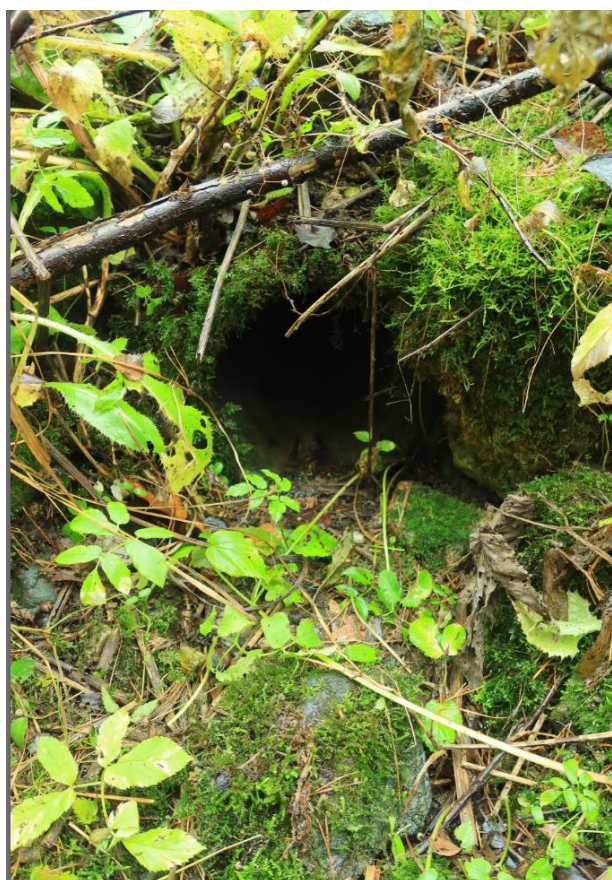
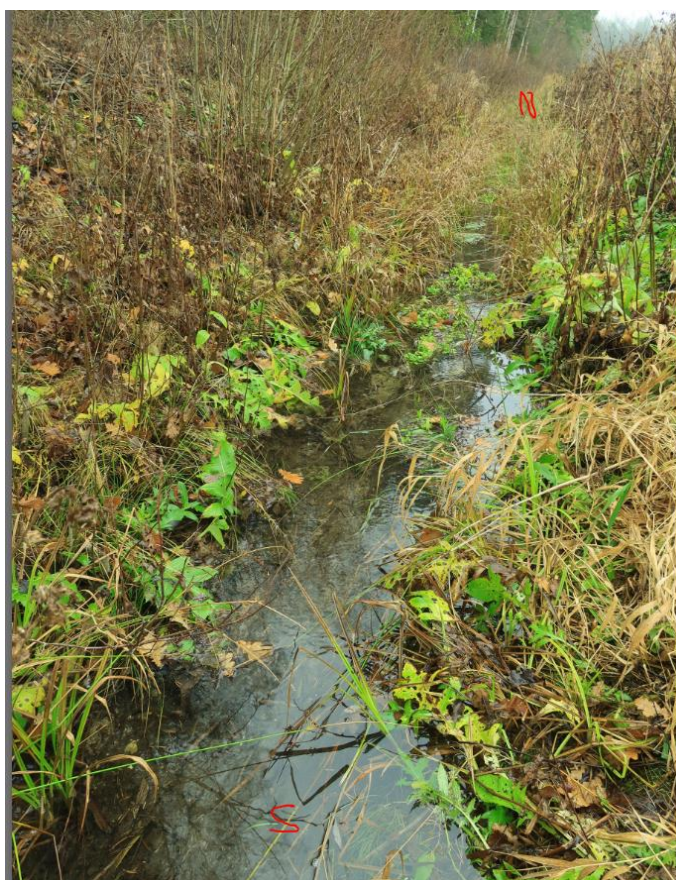
116. Kraavi idakaldas 25 cm läbimõõduga betoonтору. Tähistatud. Oli täiesti kuiv. Kraavis voolas ohtralt selget vett.

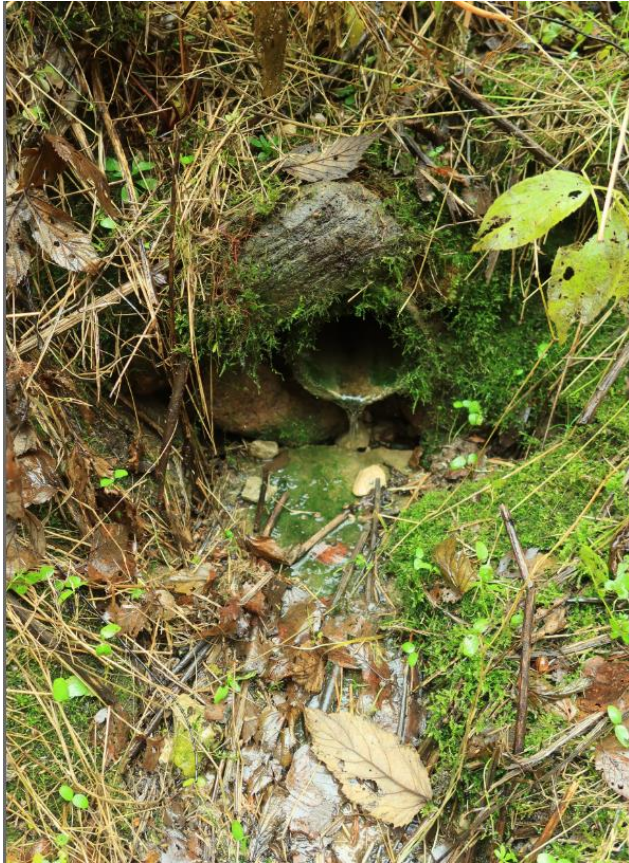
118. Kraavi idakaldal 10 cm läbimõõduga toru kraavi veepiirist 1,5 m kaugusel ja ca 30 cm kraavi veetasemest kõrgemal. Tähistatud. Vett nirises välja alla 0,1 l/s:

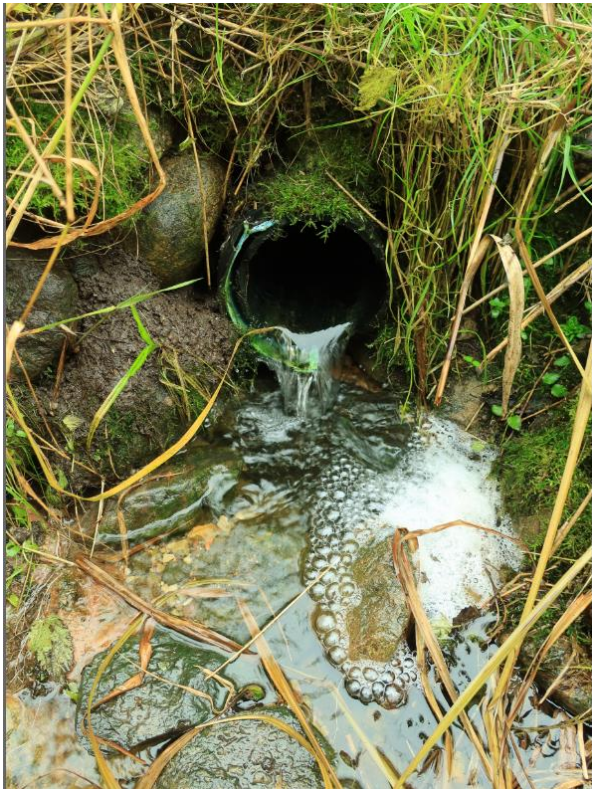
120. Kraavi vasakul kaldal veepiirist meetri kaugusel 15 cm läbimõõduga maakividega vooderdatud plasttoru. Oli 5 cm kraavi veetasemest kõrgemal. Vesi voolas solinal välja. Oli selle kraavi äärsetest dreniotstest veerohkeim. SEC 1003  $\mu\text{S}/\text{cm}$ :

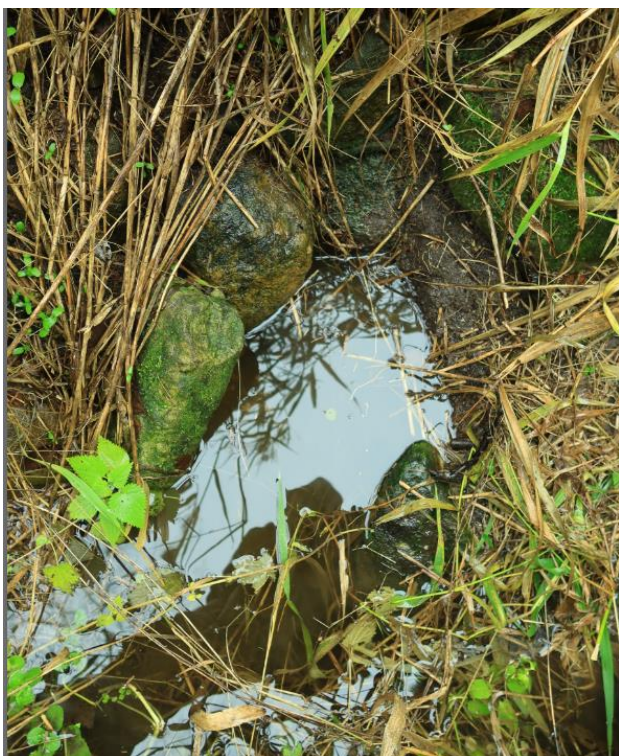
124. Kraavi vasakul kaldal 15 cm läbimõõduga plasttoru. Oli kolm cm vee all. Maakivid on otsa ümber. Voolu polnud näha:

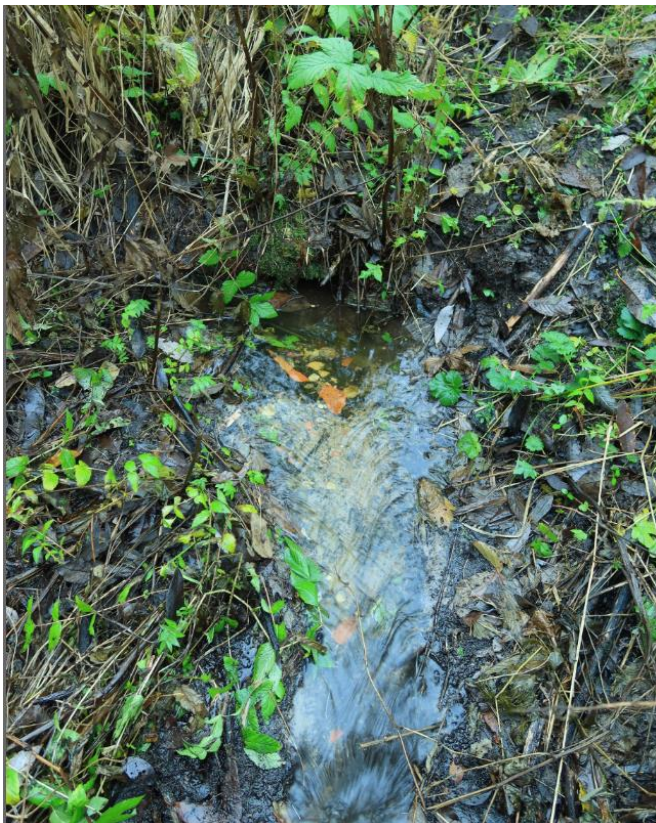
160. Kraavi põhjakaldal dreniots. Enamik sellest oli kruusa täis ning ots oli iseenda vee poolt üleujutatud, sest liivast ja savitükkidest põndak oli ees. Vett voolas sellele vaatamata ohtralt välja:

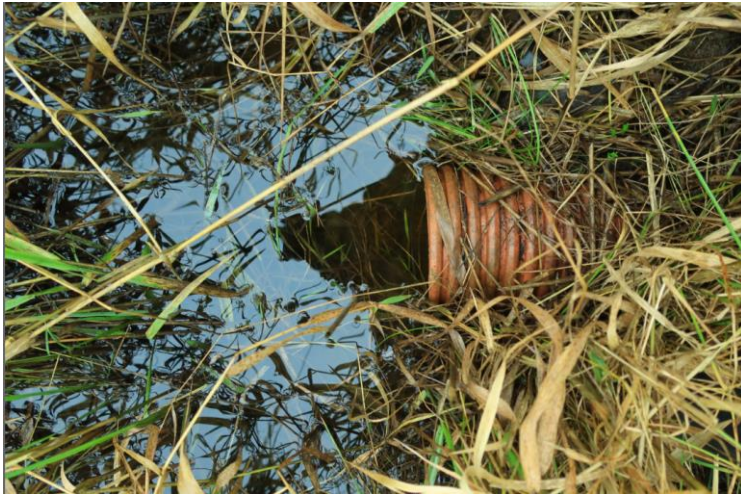
165. Jõe vasakkaldal 10 cm läbimõõduga must toru, 15 cm jõe veetasemest kõrgemal. Tähistatud.

Tibatilluke nire voolas välja. Jõe paremkaldal oli 15 cm läbimõõduga oranž toru. Oli poolenisti jõe vee poolt ülejutatud. Võib-olla voolas torust midagi välja ka, aga selgelt sellest aru ei saanud:
