TÖÖ NR 2015-090

Selja jõe valgala reostuskoormuse uuring

Objekti aadress: *LÄÄNE-VIRU MAAKOND*

Tellijä: *KESKKONNAAMET*

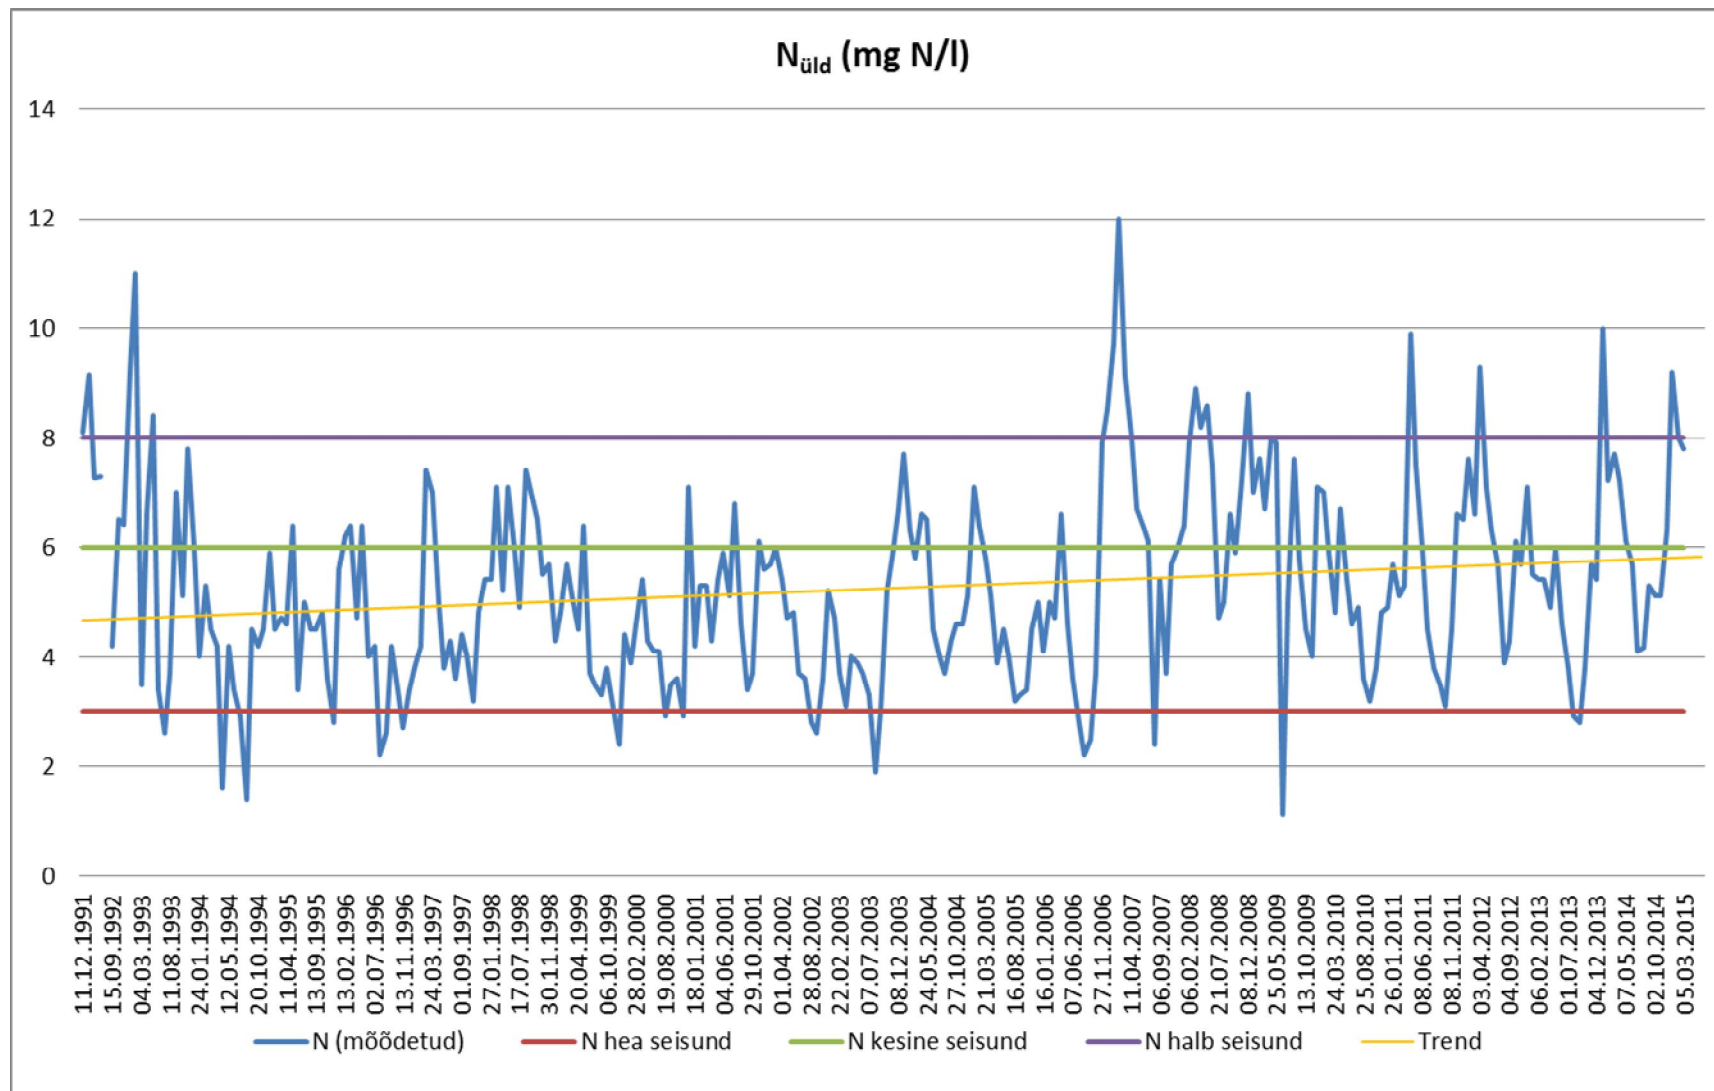
Joonis 2. Hüdrokeemilise seire tulemused Selja jõe suudmes (üldlämmastik)
