**TEADMATA STAATUSEGA
JÄÄKREOSTUSOBJEKTIDE
INVENTEERIMINE 2019-2020**

**ASERI ENDISE
KESKKATLAMAJA TERRITOORIUMI
REOSTUSUURINGU ARUANNE**

Objekti aadress: LÄÄNE-VIRUMAA, VIRU-NIGULA VALD, ASERI ALEVIK

Töö täitja: KOBRAS AS

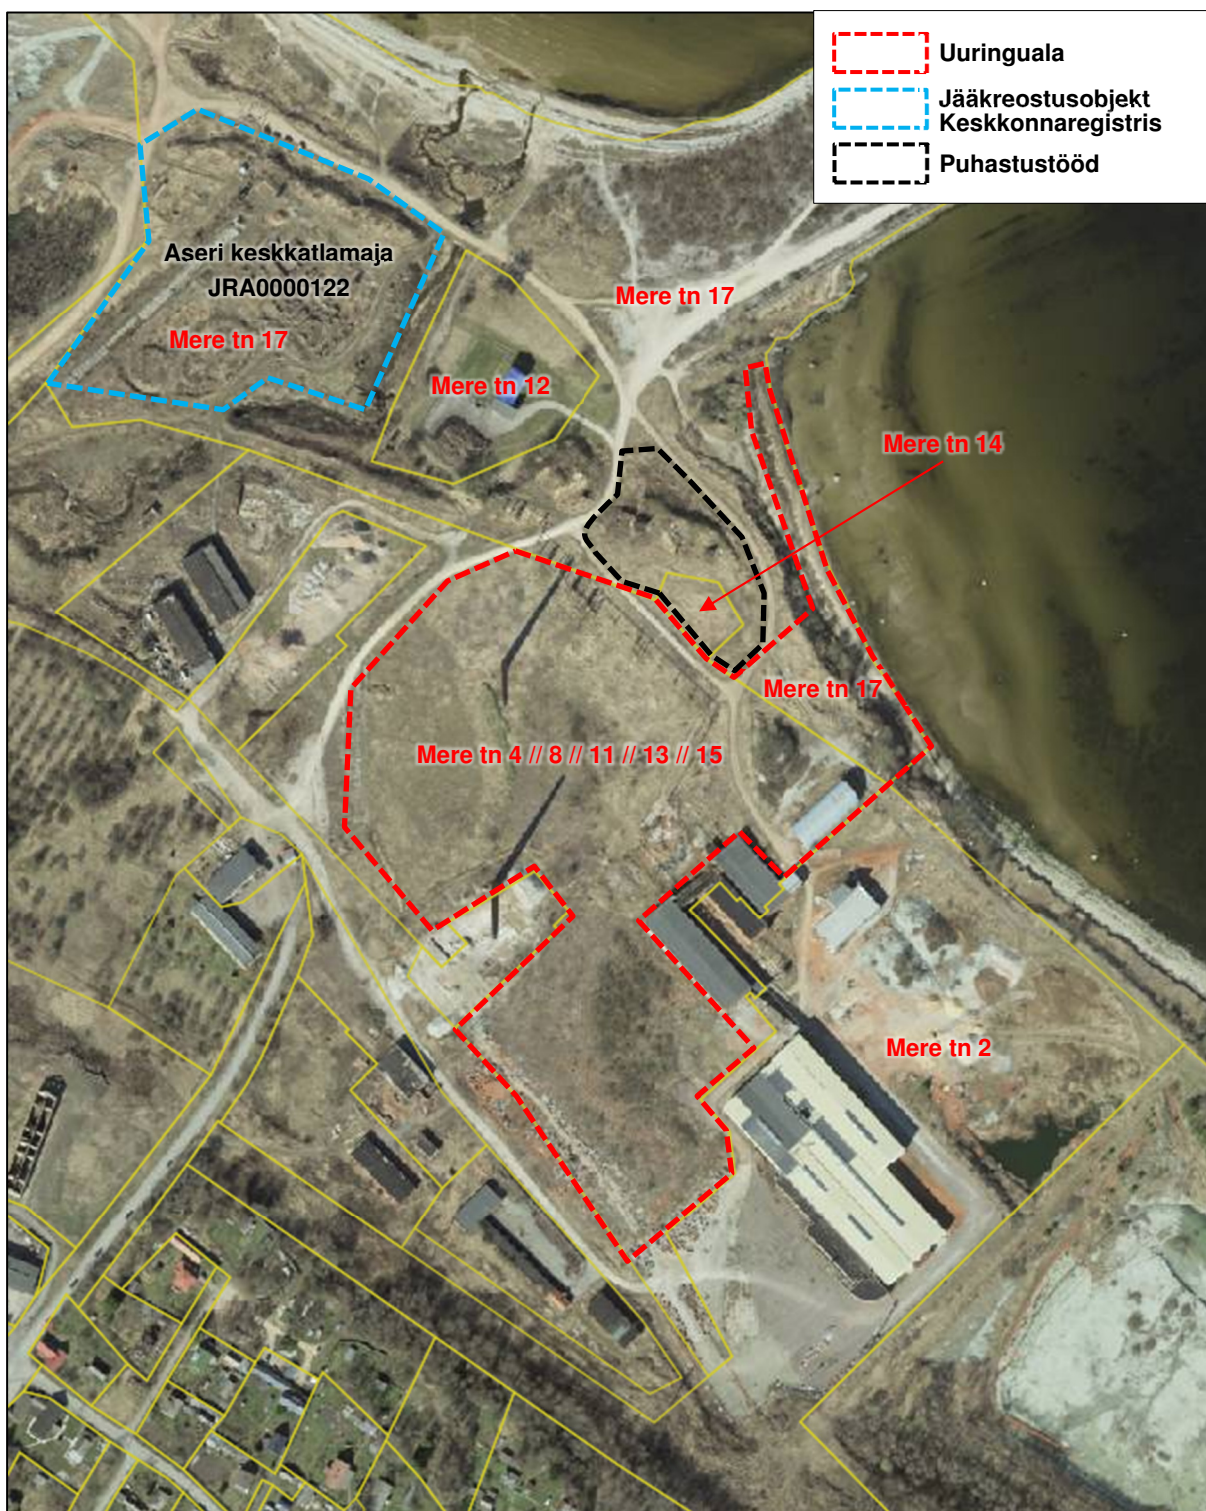
Joonis 2. Aseri endise keskkatlamaja uuringuala ja lähiümbruse ülevaade (aluskaart Maa-ameti geoportaal).

Keskkonnaregistris esitatud andmetel asub Aseri endise keskkatlamaja jääkreostusobjekt eraomanduses oleva Mere tn 17 katastriüksuse lääneosas (vt joonis 2, sinise punktiiriga). Käesoleva töö uuringuala asub Keskkonnaregistris esitatud jääkreostusobjektist ca 200 m kaugusel kagu suunas hõlmates Mere tn 17 katastriüksuse äärmist kirde- ja idaosa ning sellega lõuna suunast piirnevat riigi omanduses olevat Mere tn 4 // 8 // 11 // 13 // 15 katastriüksust (vt tabel 1 ja joonis 2, punase punktiiriga). Uuringualal asus Aseri tellisetehase vana hoonekompleks.

asub Aseri Betoonelement OÜ tootmishoone. Uuringualast põhja suunas Mere tn 12 katastriüksusel (katastritunnus 15401:004:0147) asub Aseri reoveepuhasti (joonis 2). Lähim eluhoone asub uuringualast ca 200 m kaugusel edela pool Muru tn 2 katastriüksusel (katastriüksuse tunnus 15401:004:0330). Wienerberger AS Aseri tellisetehase uus tootmiskompleks asub ca 500 m kaugusel lääne suunas.

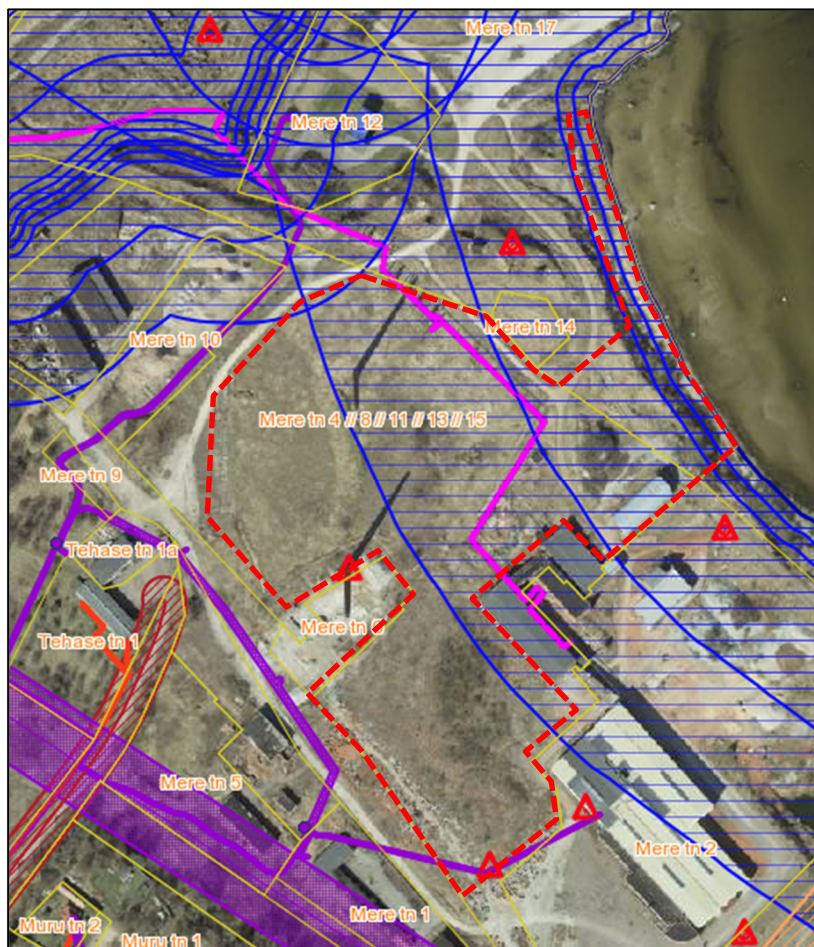
Joonis 3. kitsendused uuringualal (aluskaart Maa-ameti geoportaal).

Uuringualal esinevad kitsendused on järgmised (joonis 3):

- uuringuala keskosa läbib loode-kagu suunaliselt Gaasivõrk AS maapealne maagaasi jaotustorustik Aseri B3 (tunnus 202001020118), mille kaitsevööndi ulatus mõlemal pool torustikku on 1 m;
- uuringuala äärmises lõunaosas paiknevad Elektrilevi OÜ elektrimaakaabelliinid (tunnus KKL114634357 ja KKL216892691), mille kaitsevööndi laius on 1 m mõlemal pool liini telge;
- uuringuala lõuna- ja edelaosas paiknevad ehitistel olevad geodeetilised märgid (tunnus 73833 ja 73841), mille kaitsevöönd on 0,5 meetrit ehitise pinnast horisontaalsuunas ning 3,2 meetrit vertikaalsuunas;
- uuringuala kattub osaliselt Läänemere ranna piiranguvööndi (laius 200 m), ranna ehituskeeluvööndi (laius 100 m), ranna veekaitsevööndi (laius 20 m) ning veekogu kallasrajaga (laius 10 m);
- uuringuala äärmine loodeosa kattub Meriküla oja (keskkonnaregistri kood VEE1071600) kalda piiranguvööndiga (laius 100 m).
