Uuring Vodja_1 ja Vodja_2 veekogumite mittehea seisundi põhjuse tuvastamiseks, koormusallikate selgitamiseks ja edasiste meetmete määratlemiseks

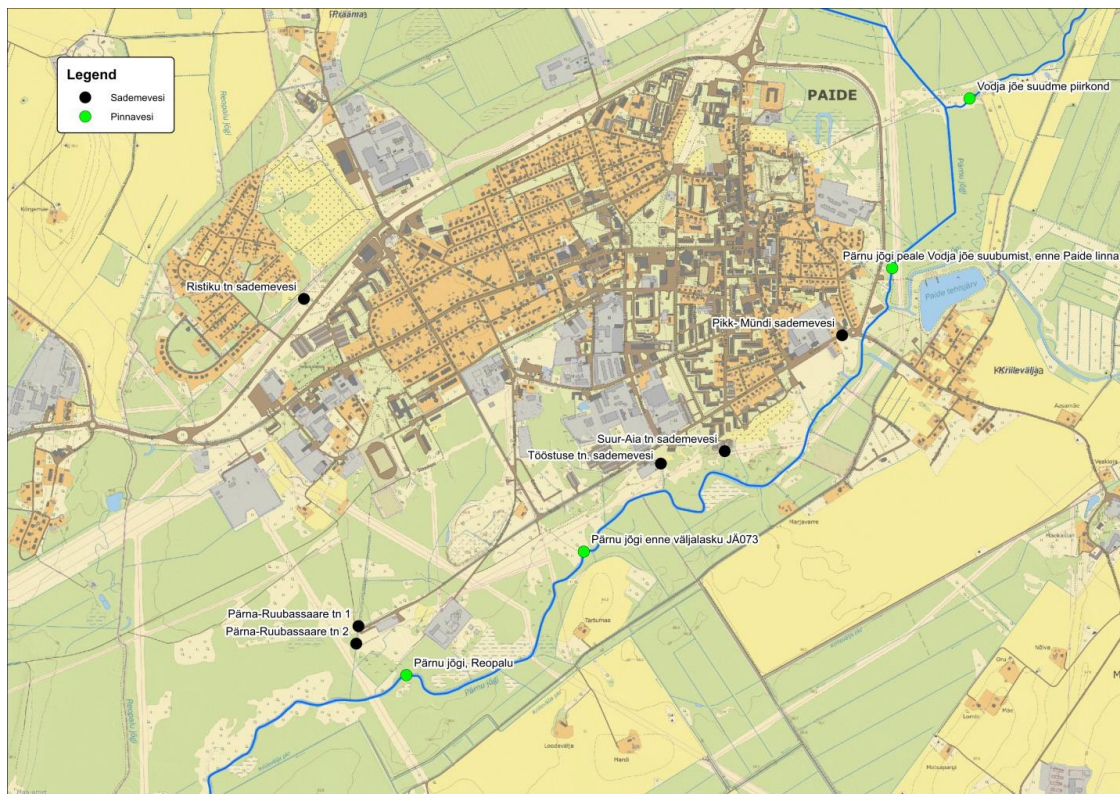
Joonis 5 Põhjaseteete proovivõtukohad (OÜ Eesti Keskkonnauuringute Keskus andmed)

Operatiivseire käigus võetud setteproovide asukohad on toodud Joonisel 5 ja veeproovide asukohad Joonisel 6. Eeluringuga (setteproovide analüüsitulemused näitavad analüüsitud ainete pikemaajalist sissekannet) selgitati välja ained, milliseid on piirkonnas keskkonda juhitud. Ainete osas, millel settesse akumulatsioon ei toimu, nagu lenduvad ühendid, perfluorühendid, võeti veeanalüüsid. Teisel seireringil uuriti täpsemalt analüüsil leitud aineid ka punktallikatest.
