# Jääkreostusobjektide inventariseerimine

### Kroodi oja jääkreostuse ohutustamise eelprojekt

Tartu 2015

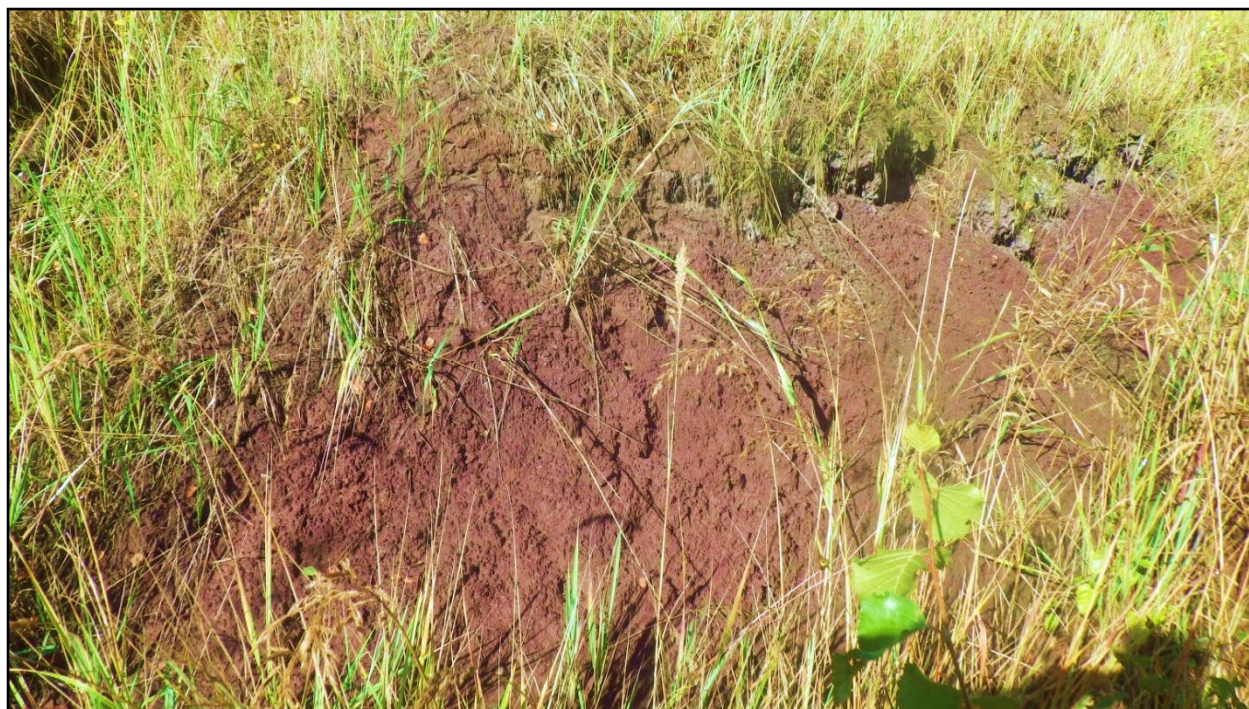
**Foto 1 Raskmetalliderikas tumepunane peenliiv (22.09.2015)**

Kroodi oja keskjooksu lodualal esines pinnase reostatus arseeni ja raskmetallidega. Lodualal on täitepinnasena kasutatud mitmesuguseid raskmetalle sisaldavaid tahkeid püriidi põletusjääke (foto 1), mis tekkisid väävelhappe tootmisprotsessis. Tartu Ülikooli geoloogia osakonna Struktuur- ja Mikroanalüüsi laboris läbi viidud mineraloogiline ja keemiline uuring näitas, et materjal sisaldab sfäärilisi ja ksenosfäärilisi (õõnsaid) hematiti või magemiidi kerasid, mis viitab materjali kõrgetemperatuurilisele (>800°C) töötamisele. Kaasnev sulfaat ning kõrged raskmetallide (Cu, Zn, Cd ja Pb) ja arseeni (As) sisaldused näitavad, et tegemist võib olla püriidi põletusjäädiga. Analüüsitud tulemused on toodud Kroodi oja reostunud põhjasetete reostusuuringus.

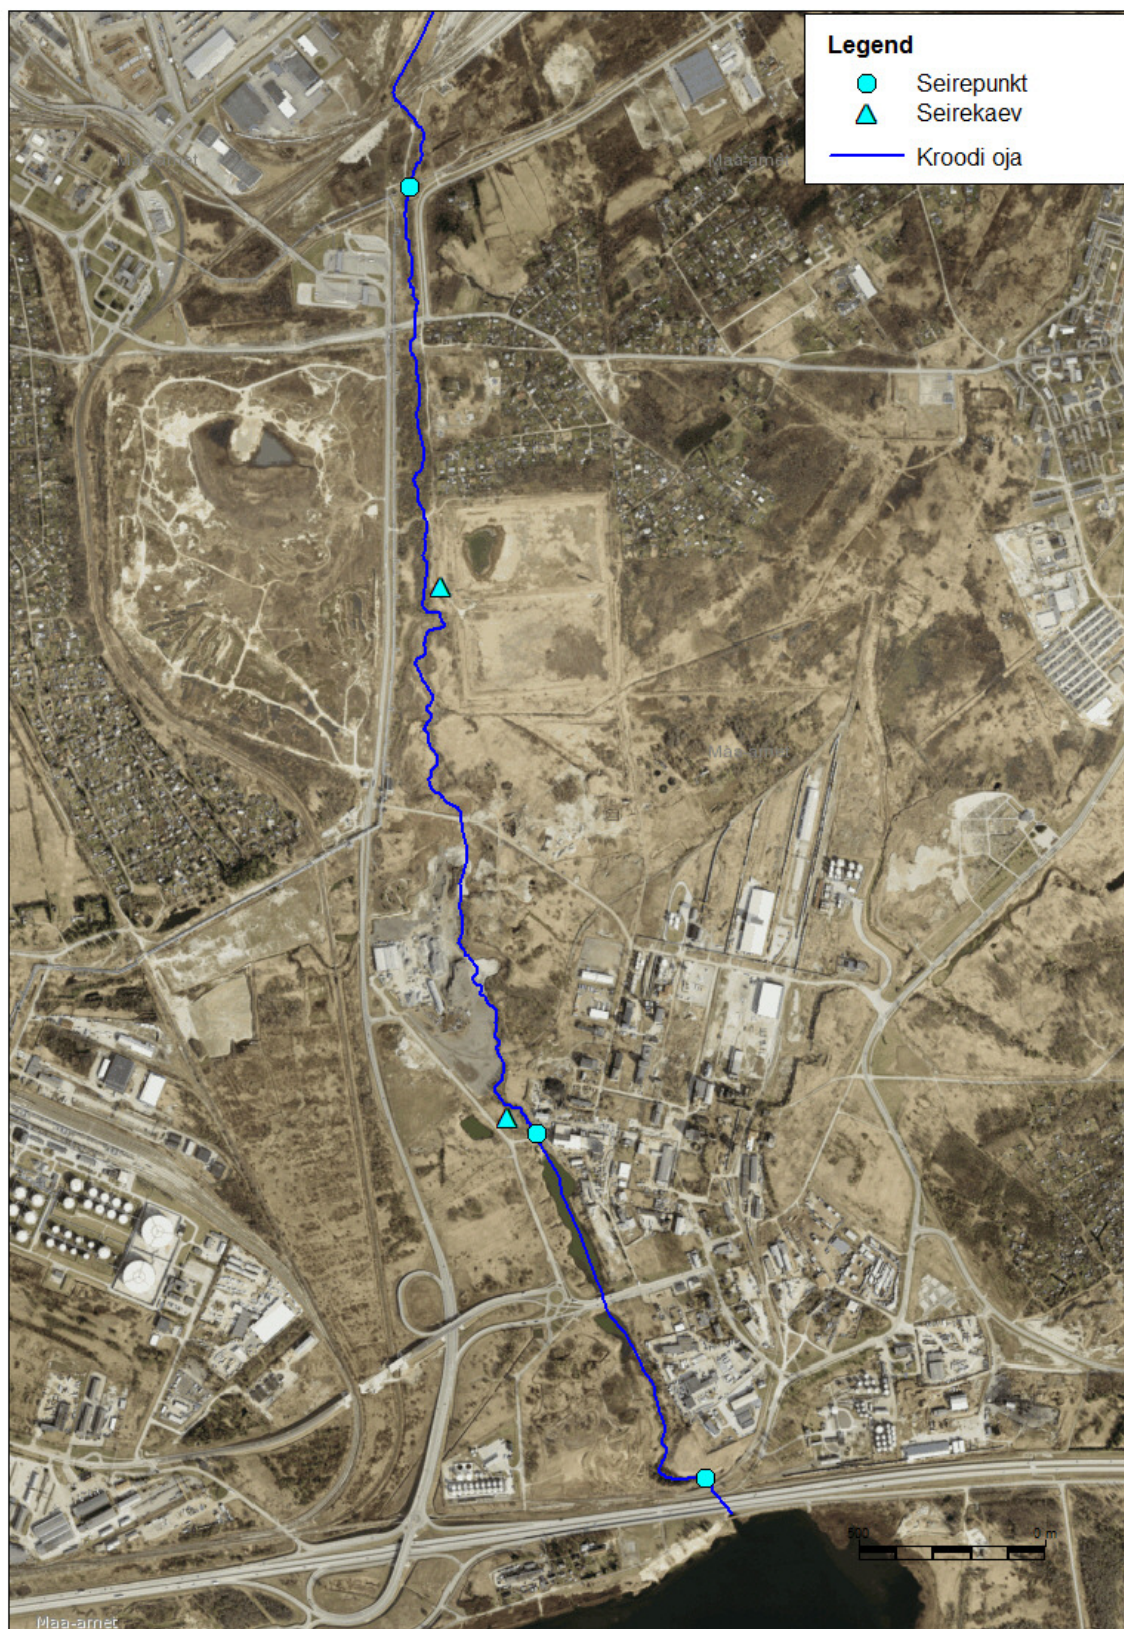
**Kaart 5 Seirepunktid Kroodi ojal**

Põhjaveeproovide võtmiseks tuleb rajada kaks seirekaevu (Kaart **5Tõrge! Ei leia viiteallikat.**). Kaevude koordinaatideks on X=6593320 Y=555760 ja X=6591893 Y=555940. Kaevud tuleb rajada 10 m sügavused nii, et nad näitaksid kvaternaari põhjaveekihi vee kvaliteeti. Sügavamad veekihi (Ca-V) on hästi kaitstud. Proov kaevudest tuleb võtta kord aastas miinimum veetasemega perioodil ning määrata tuleb raskmetallide (Ni, Zn, Cu, As, Pb, Cd) sisaldus. Seiret tuleb läbi viia järgmised 50 aastat või kuni jääkreostuskolde likvideerimiseni.
