Tellijä: Keskkonnaministeerium

# AUDRU JÕE VALGALA REOSTUSKOORMUSE UURING

Tallinn  
november 2016

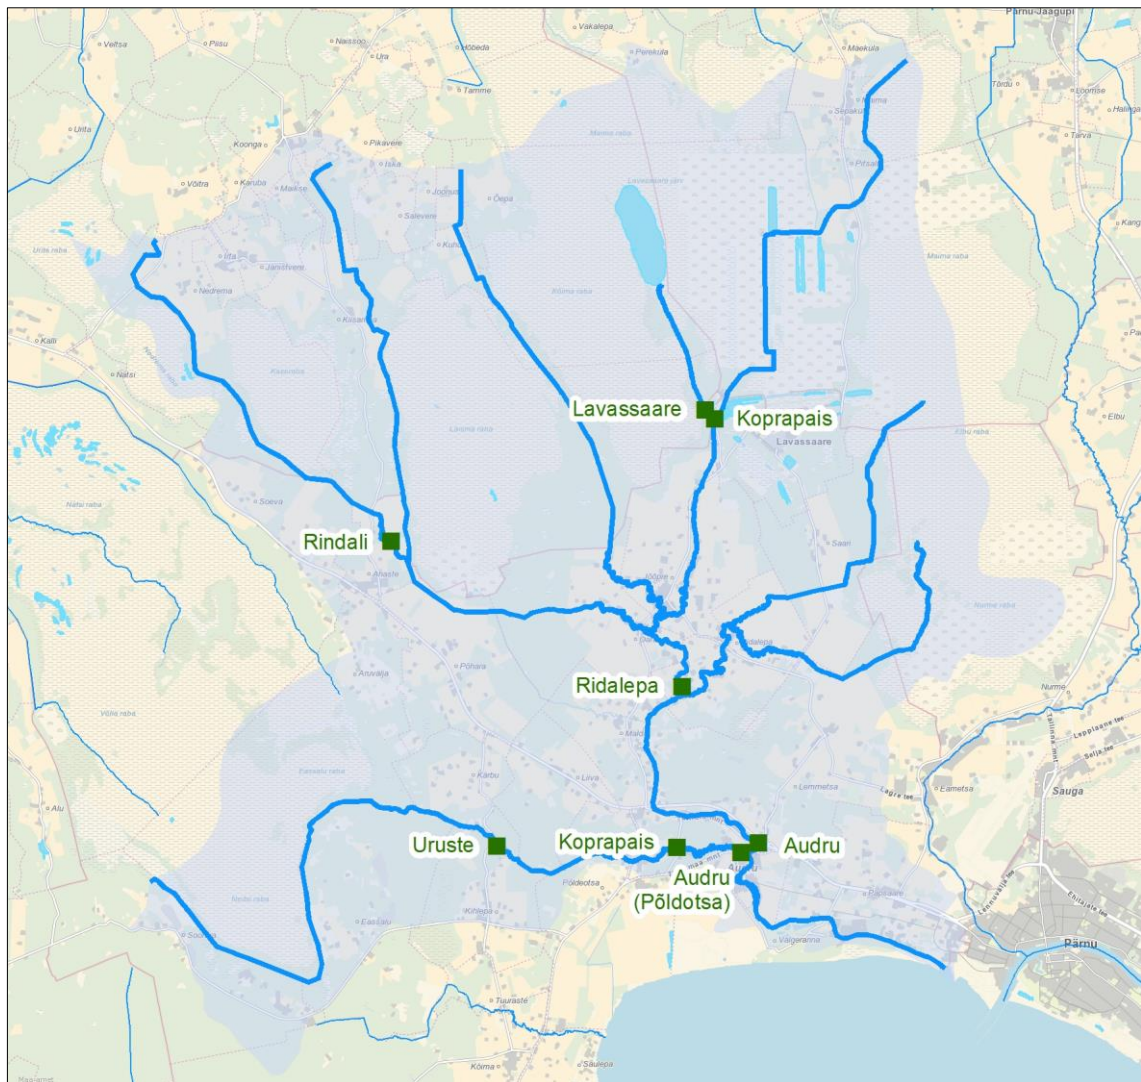
Joonis 5 Tõkestatus

Välitööde käigus tuvastati kaks tõenäoliselt kobraсте tekitatud paisu, üks Audru alevikus Uruste jõel koordinaatidega X= 6 474 855 ja Y=519 221 (Pais on nähtav ka Maa-ameti ortofotol), teine Maima peakraavil koordinaatidega X=6 486 174 ja Y=520 221. Meriforelli kudejõgede taastootmispotentsiaali hindamise uuringu käigus loendati Uruste ojal kokku 16 koprapaisu ning kolm paisuvaret, millest kaks on paisuna hõlpsasti taastatavad.

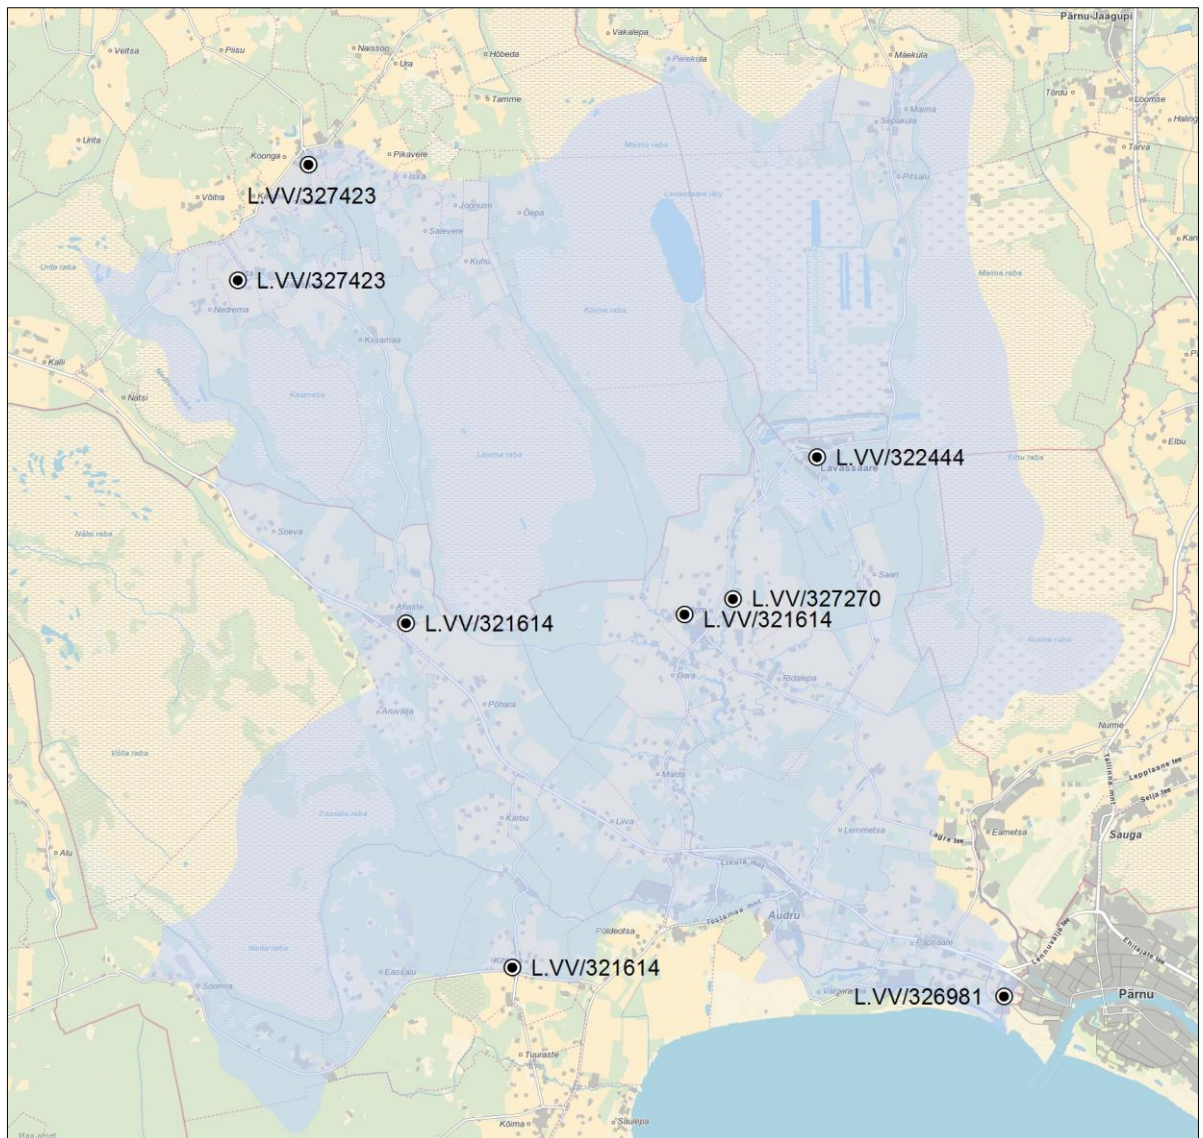
Joonis 6 Audru jõe valgale jäävad vee erikasutusloaga põhjaveevõturajatised

Põhjaveevõtt mõjutab pinnaveet heitvee näol, mis juhitakse heitveelaskude kaudu pinnaveete. Ühtlasi toimub pinnavee täiendamine põhjaveega. Reoveepuhastites puhastatud heitvee mõjusid pinnaveele käsitletakse puhastitega seotud mõjude juures. Põhjaveevõtt otseselt ei mõjuta pinnaveekogumeid ning selle mõju Audru jõe seisundile on vähe oluline.
