Jääkrestusobjektide inventariseerimine

Kroodi oja jääkrestuse ohutustamise eelprojekt

2014-210-6
 HARJUMAA, MAARDU LINN
 JÄÄKREOSTUSOBJEKTIDE INVENTARISEERIMINE 2014-2015. KROODI OJA JÄÄKREOSTUSE OHUTUSTAMISE EELPROJEKT
 EELPROJEKT

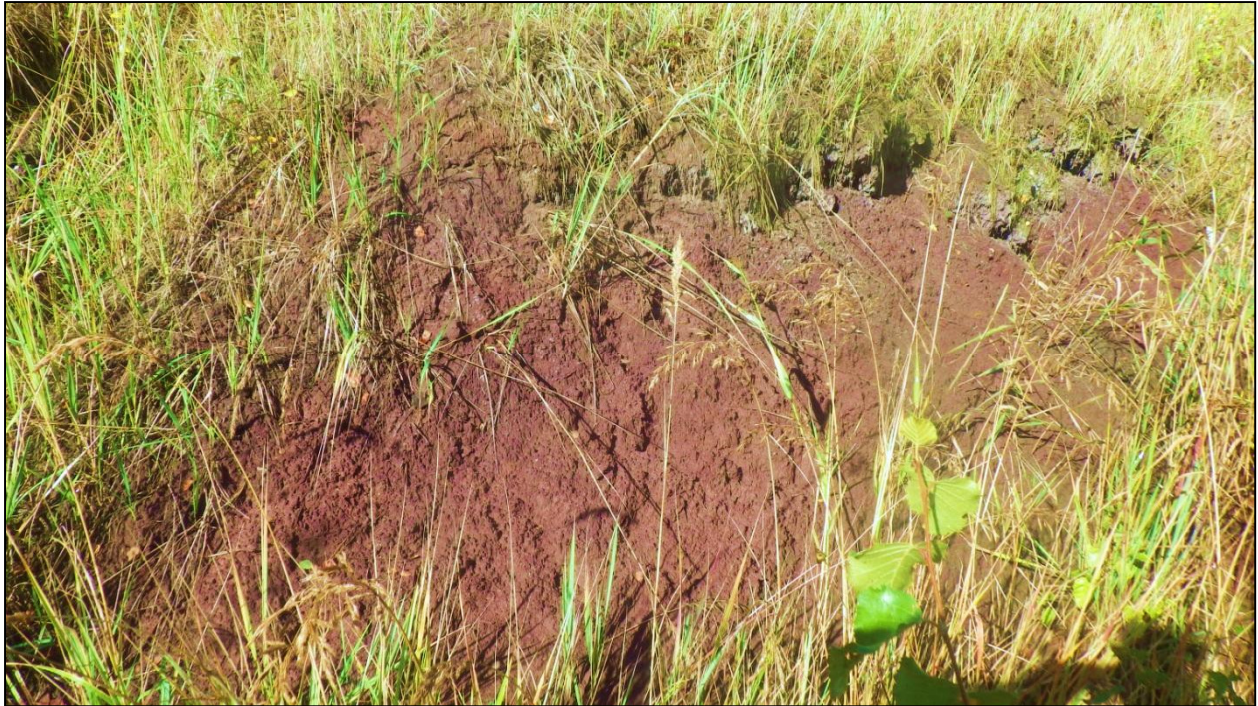
Foto 1 Raskmetalliderikas tumepunane peenliiv (22.09.2015)

Kroodi oja keskjooksu lodualal esines pinnase reostatus arseeni ja raskmetallidega. Lodualal on täitepinnasena kasutatud mitmesuguseid raskmetalle sisaldavaid tahkeid püriidi põletusjääke (foto 1), mis tekkisid väävelhappe tootmisprotsessis. Tartu Ülikooli geoloogia osakonna Struktuur- ja Mikroanalüüsi laboris läbi viidud mineraloogiline ja keemiline uuring näitas, et materjal sisaldab sfäärilisi ja ksenosfäärilisi (õõnsaid) hematiti või magemiidi kerasid, mis viitab materjali kõrgetemperatuurilisele (>800°C) töötamisele. Kaasnev sulfaat ning kõrged raskmetallide (Cu, Zn, Cd ja Pb) ja arseeni (As) sisaldused näitavad, et tegemist võib olla püriidi põletusjäägiga. Analüüsitud tulemused on toodud Kroodi oja reostunud põhjasetete reostusuuringus.

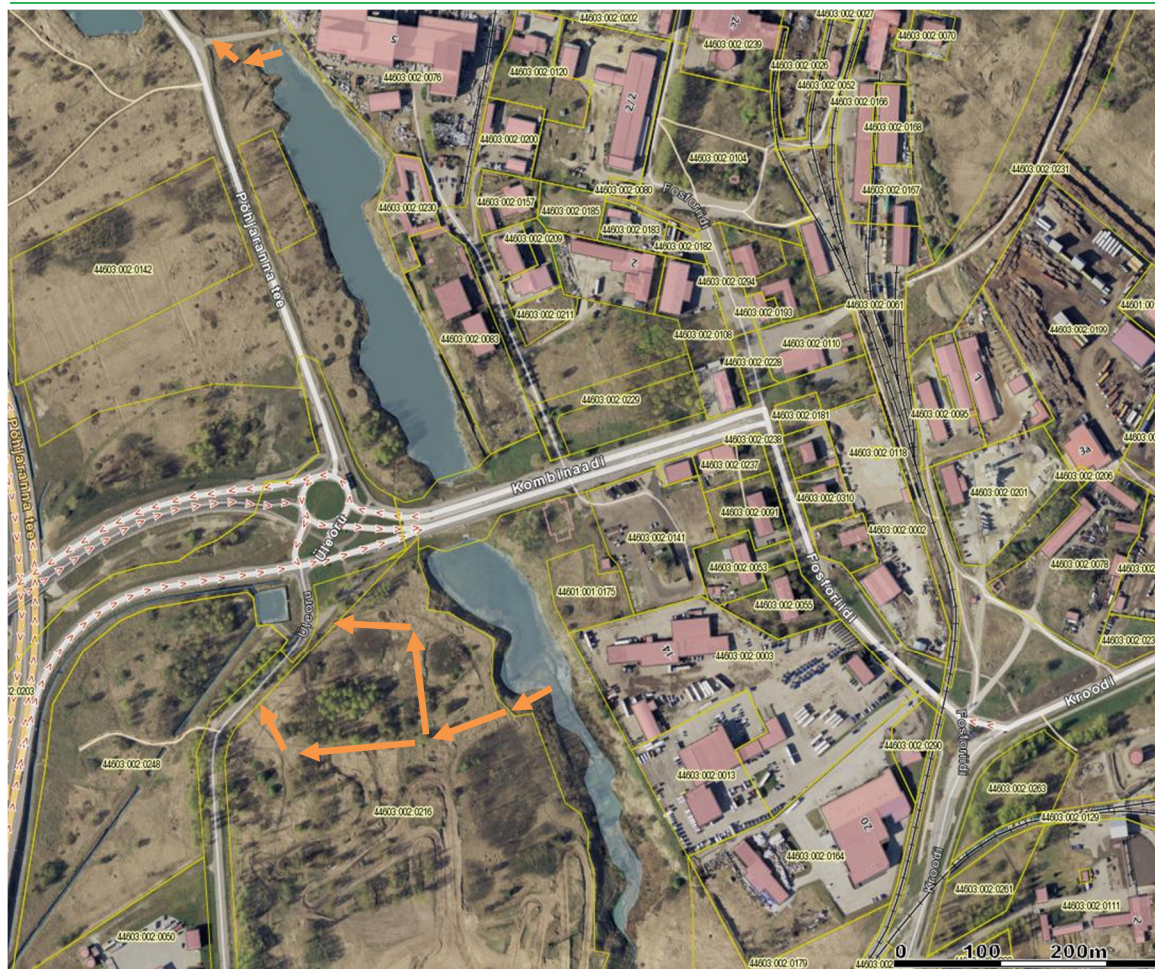
Kaart 4 Soovituslikud tiikidest väljaveo kohad

Ehitusmasinate veeteed tuleb kooskõlastada Keskkonnaameti ja kinnistu valdajatega. Soovituslikud tiikidest väljaveo kohad on näidatud kaardil 4.

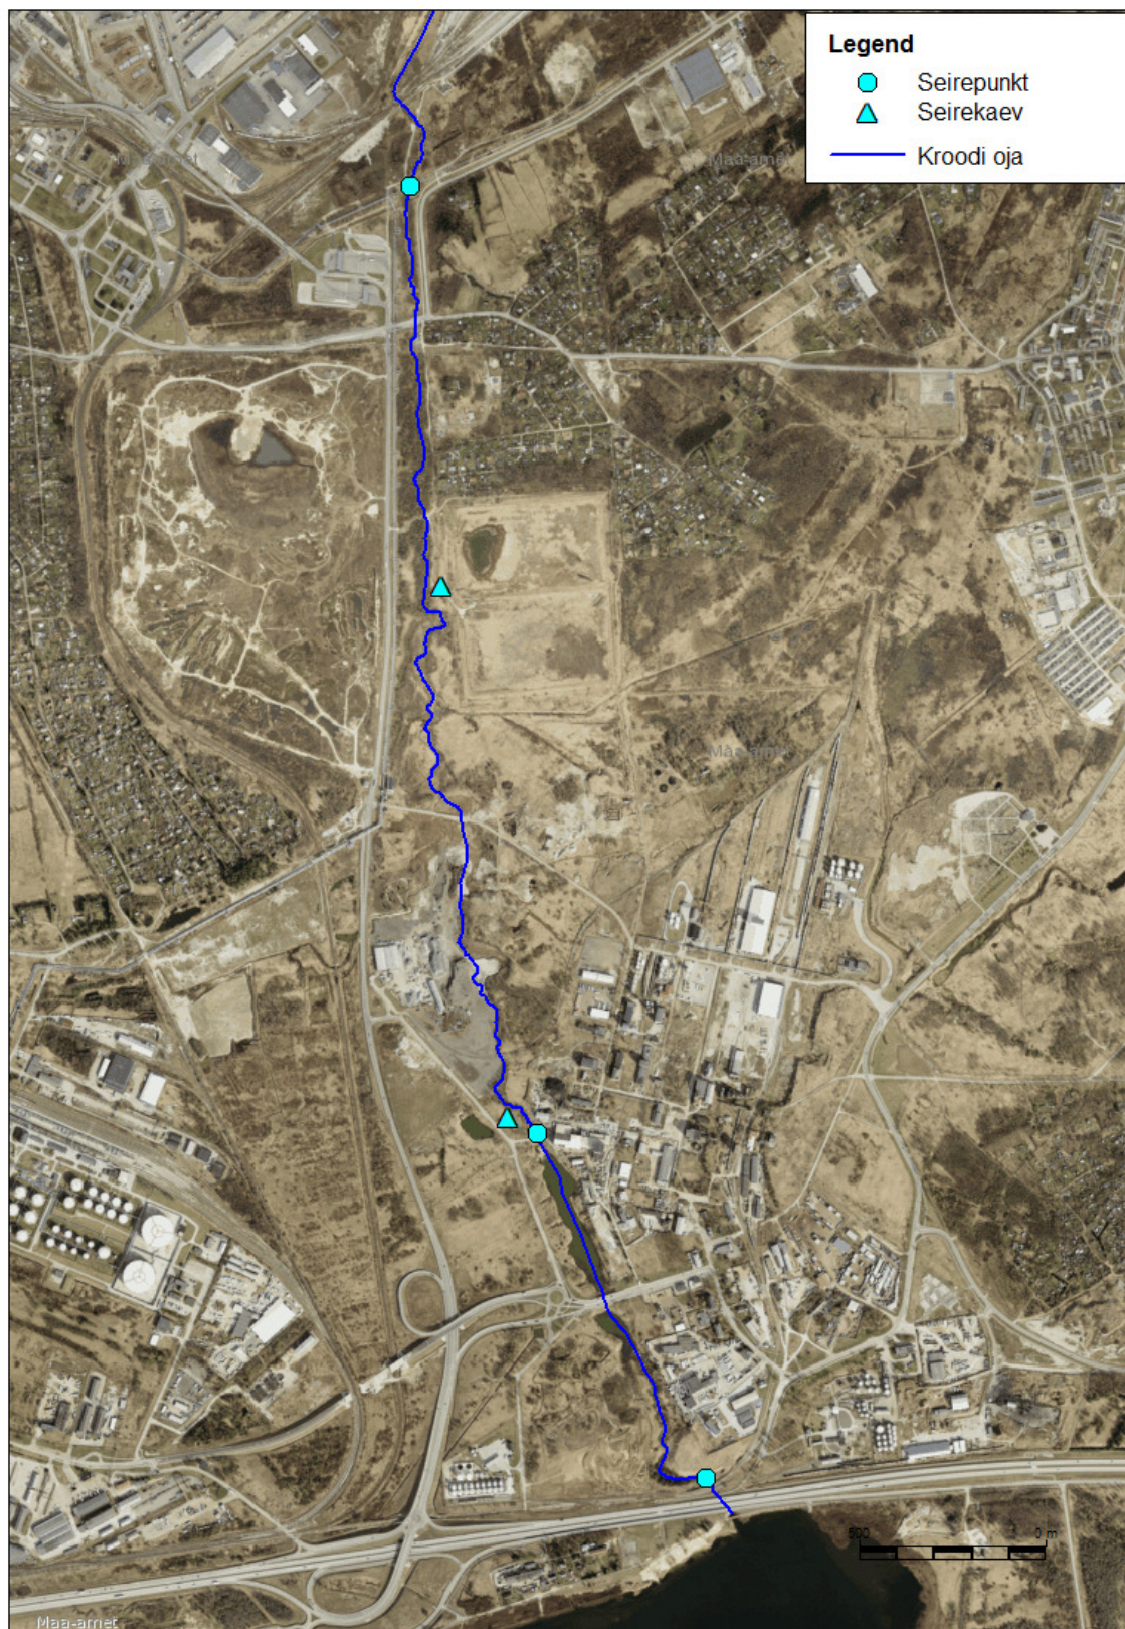
Kaart 5 Seirepunktid Kroodi ojal

Põhjaveeproovide võtmiseks tuleb rajada kaks seirekaevu (Kaart 5). Kaevude koordinaatideks on X=6593320 Y=555760 ja X=6591893 Y=555940. Kaevud tuleb rajada 10 m sügavused nii, et nad näitaksid kvaternaari põhjaveekihi vee kvaliteeti. Sügavamad veekihid (Ca-V) on hästi kaitstud. Proov kaevudest tuleb võtta kord aastas miinimum veetasemega perioodil ning määrata tuleb raskmetallide (Ni, Zn, Cu, As, Pb, Cd) sisaldus. Seiret tuleb läbi viia järgmised 50 aastat või kuni jääkreostuskolde likvideerimiseni.
