# TURBA ASULA PUIDUIMMUTUSTEHASE ARSEENIREOSTUSE LIKVIDEERIMISE II ETAPP:

SUUR TIIK  
REOSTUSKOLLE NR 8 JÄÄKREOSTUSE LIKVIDEERIMINE

Stadium: **TÖÖPROJEKT**  
Tallinn 2010

Projekti muudatus: 08.06.2011

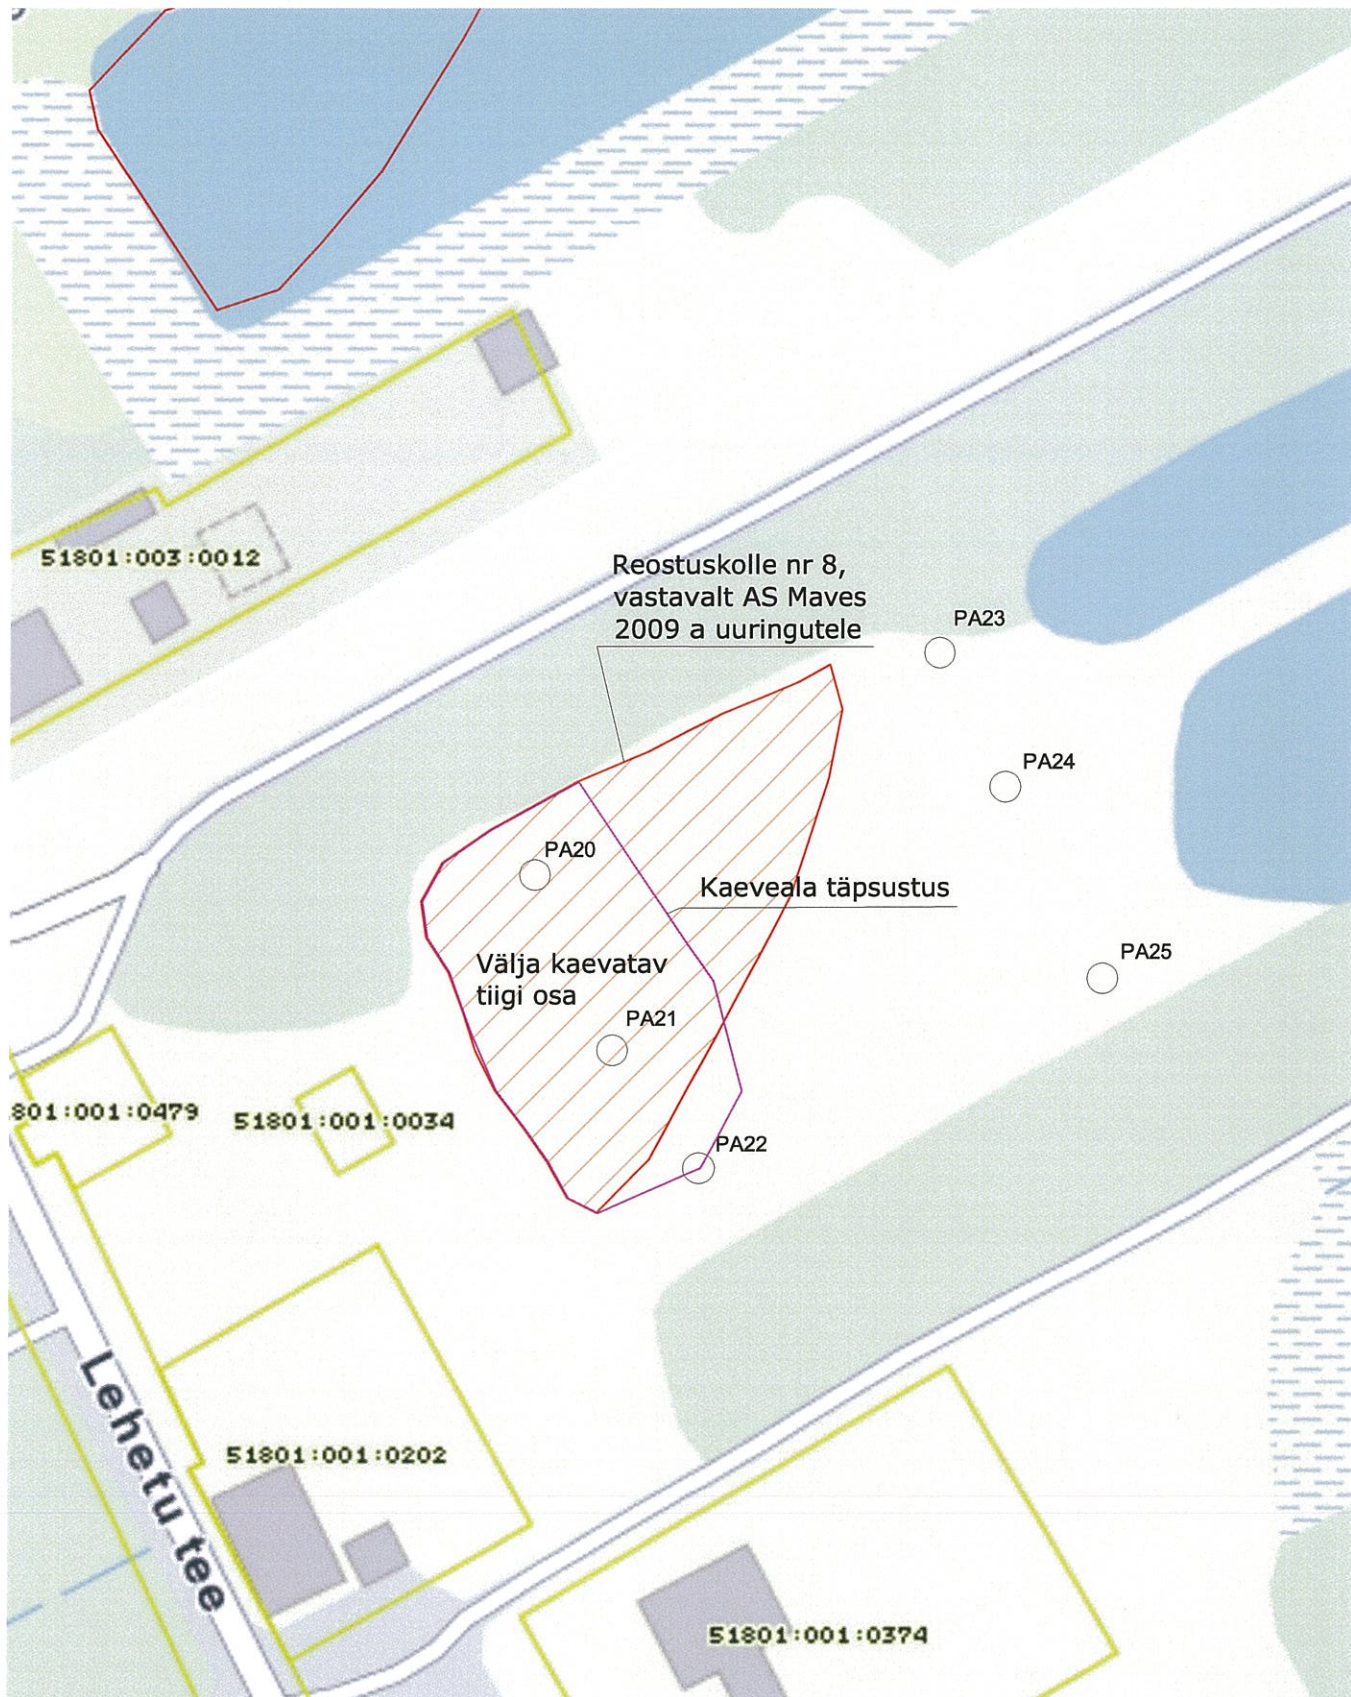
Seoses 01.06. teostatud surfimisega reostuskolle nr 8-s ning selle analüüsitulemustest (OÜ Ecolabor 07.06.2011 nr A-1486) tuleb ümber hinnata jäätmete mahud ja kaeveala ulatus.

Reostunud muda sügavus tiigis on minimaalselt 1,5 meetrit. Täpsustatud reostuse ala suurus on ca 1500 m<sup>2</sup>.

Reostuse likvideerimiseks tuleb välja kaevata minimaalselt 2250 m<sup>3</sup> muda, mis tuleb käidelda polügooni kompostalal.

Joonis 003-01: Reostuskolle nr 8: Põhijoonis Muudatusjoonis 01
