# TURBA ASULA PUIDUIMMUTUSTEHASE ARSEENIREOSTUSE LIKVIDEERIMISE II ETAPP:

TEINE TIIK  
REOSTUSKOLLE NR 7 JÄÄKREOSTUSE LIKVIDEERIMINE

Stadium: **TÖÖPROJEKT**  
Tallinn 2010

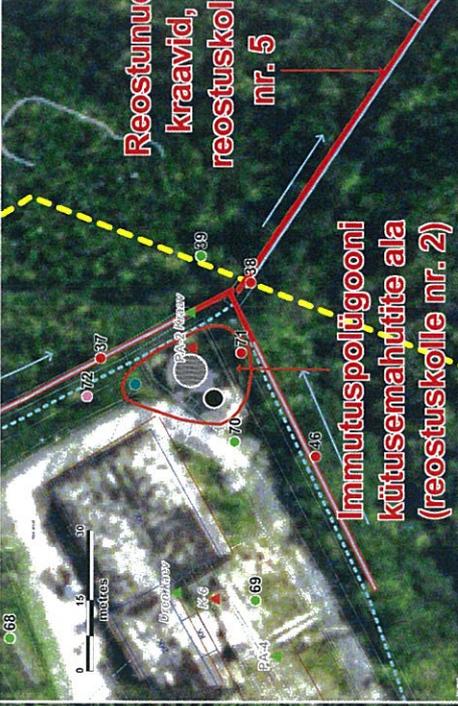
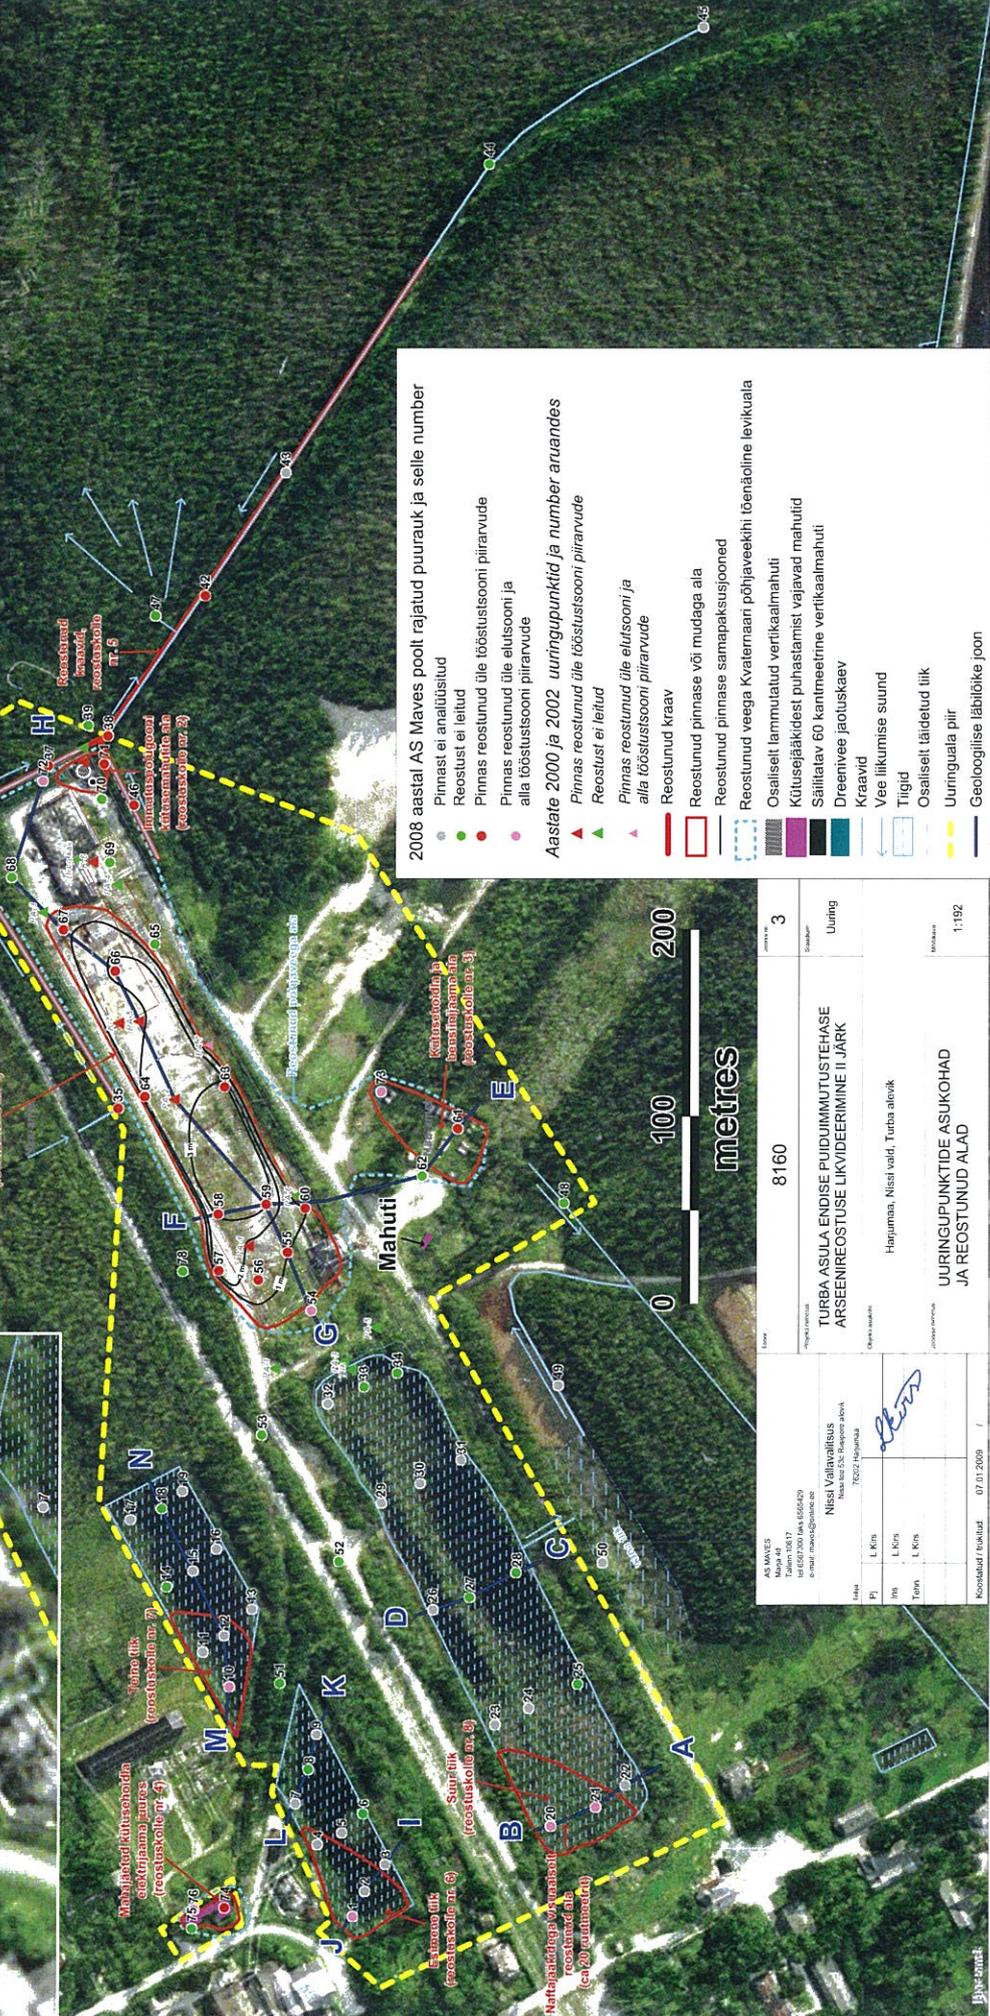
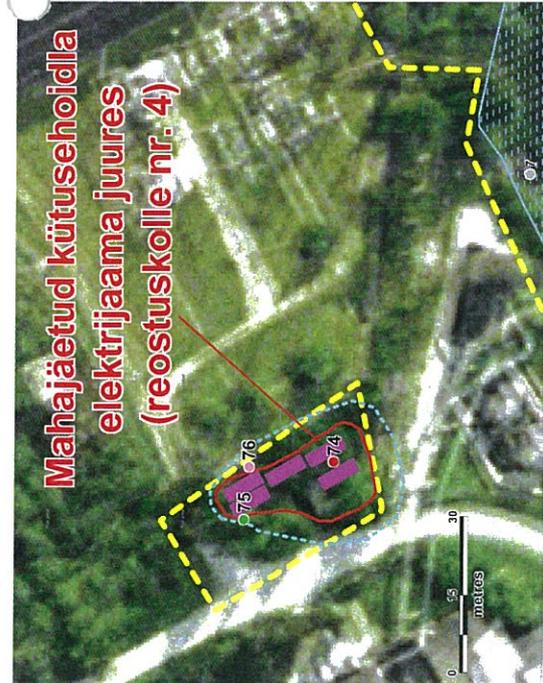
2008 aastal AS Maves poolt rajatud puurauk ja selle number  
 Pinnast ei analüüsitud  
 Reostust ei leitud  
 Pinnas reostunud üle tööstustsooni piirarvude  
 Pinnas reostunud üle elutsooni ja alla tööstustsooni piirarvude  
 Aastate 2000 ja 2002 uuringupunktid ja number aruandes  
 Pinnas reostunud üle tööstustsooni piirarvude  
 Reostust ei leitud  
 Pinnas reostunud üle elutsooni ja alla tööstustsooni piirarvude  
 Reostunud kraav  
 Reostunud pinnase või mudaga ala  
 Reostunud pinnase samapaksusjooned  
 Reostunud veega Kvaternaani põhjaveekihi tsooniline levikuala  
 Osaliselt tammutatud vertikaalmahuti  
 Kütusejäätikest puhaatamist vajavad mahutid  
 Säilitatav 60 kantimeetri vertikaalmahuti  
 Dreemivee jaotuskaev  
 Kraavid  
 Vee liikumise suund  
 Tiigid  
 Osaliselt täidetud tiik  
 Uuringuala piir  
 Geoloogilise läbilõike joon

8160	3
TURBA ASULA ENDISE PUIDUMUTUSTEHASE ARSEENIREOSTUSE LIKVIDEERIMINE II JÄRK	
Harjumaa, Nissi vald, Turba alevik	
Uuring	
1:192

1. Asendiplaan
2. Reostuse levik (AS Maves)
3. Põhijoonis
4. Tööde organiseerimise plaan
5. Kontrolltoimingud
