# TURBA ASULA PUIDUIMMUTUSTEHASE ARSEENIREOSTUSE LIKVIDEERIMISE II ETAPP:

IMMUTUSPOLÜGOONI KÜTUSEMAHUTITE ALA  
REOSTUSKOLLE NR 2 JÄÄKREOSTUSE LIKVIDEERIMINE

Stadium: **TÖÖPROJEKT**  
Tallinn 2010

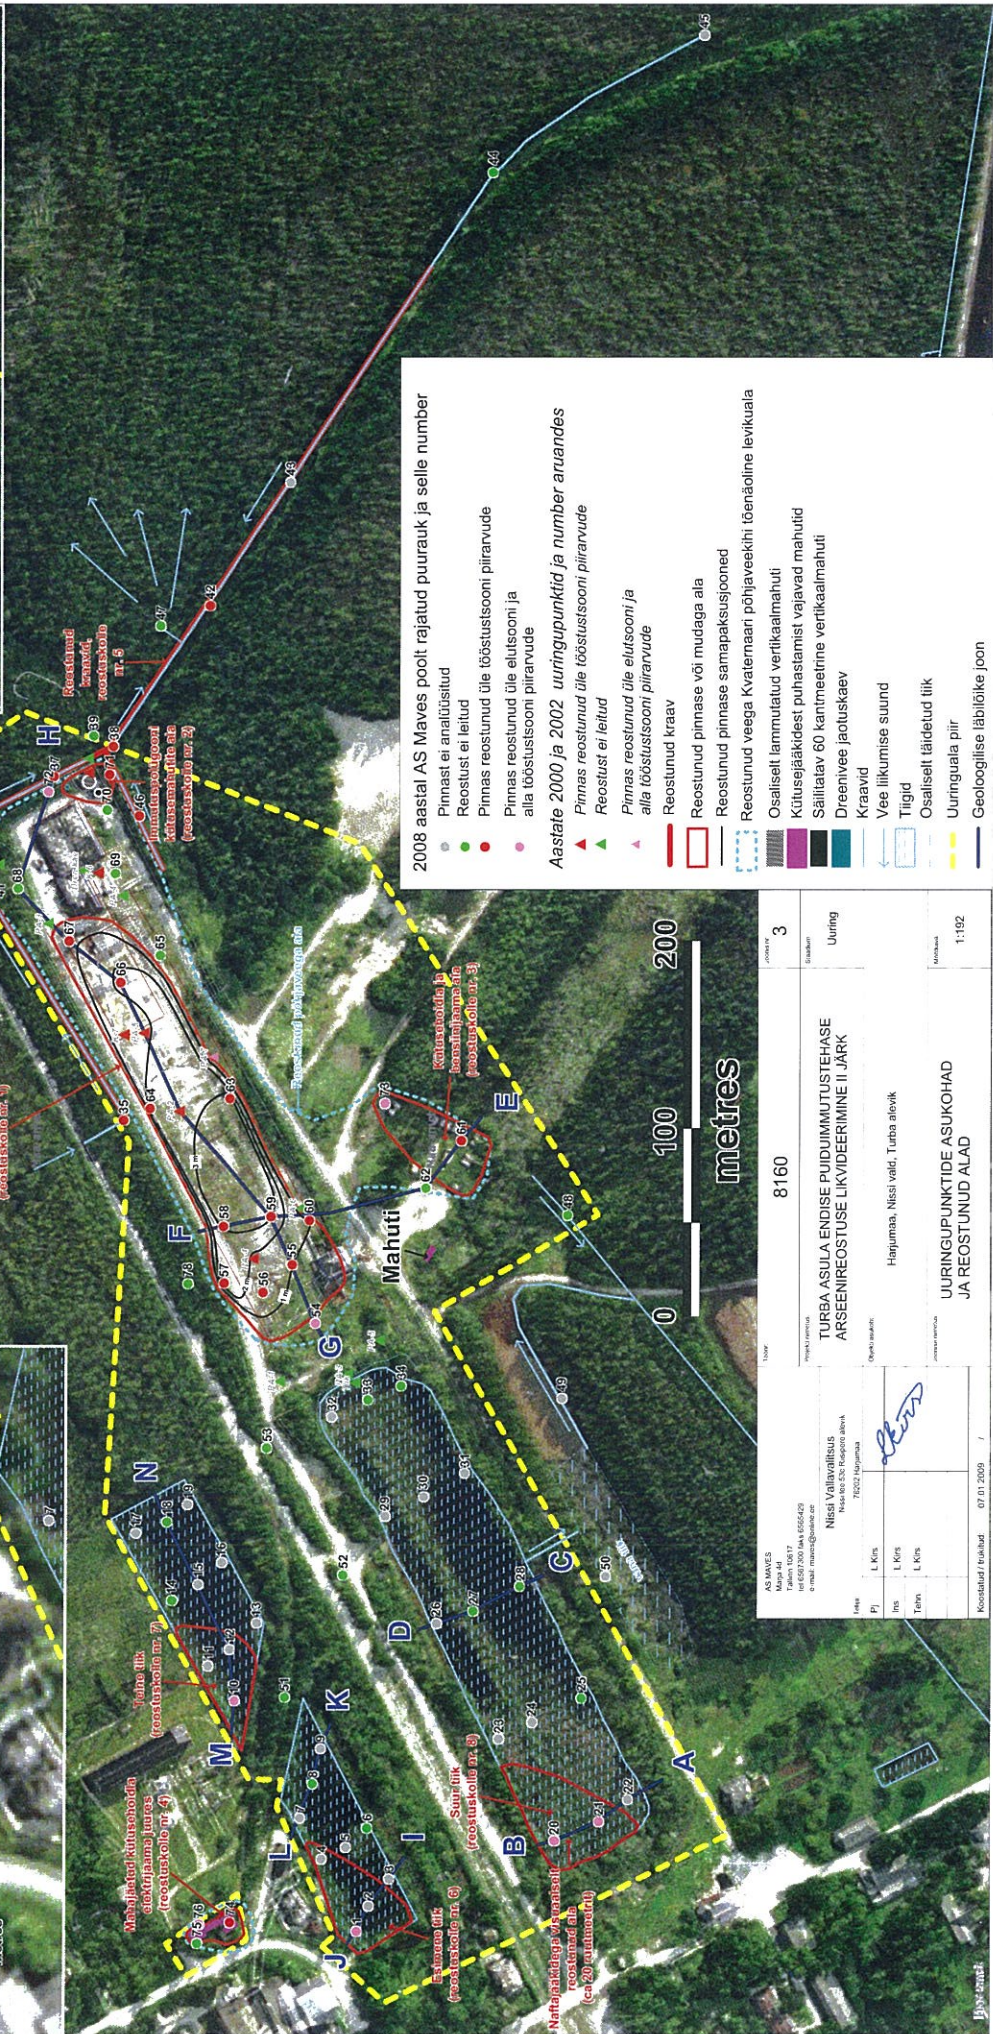
Joonise nimetus:  
Reostuskolle nr 2 - Reostuse  
levik (AS Maves, 2009)

- 2008 aastal AS Maves poolt rajatud puurauk ja selle number
- Pinnast ei analüüsitud
  - Reostust ei leitud
  - Pinnas reostunud üle tööstussooni piiravude
  - Pinnas reostunud üle elutsooni ja alla tööstussooni piiravude
  - Pinnas reostunud üle tööstussooni piiravude
  - Reostust ei leitud
  - Pinnas reostunud üle elutsooni ja alla tööstussooni piiravude
  - Reostunud kraav
  - Reostunud pinnase või mudaga ala
  - Reostunud pinnase samapaksusjooned
  - Reostunud veega Kvaternaari põhjaveekihki tõenäoline levikuala
  - Osaliselt lammutatud vertikaalmahuti
  - Kütusejääkidest puhastamist vajavad mahutid
  - Säilitatav 60 kantmeetrit vertikaalmahuti
  - Dreenivee jactuskaev
  - Kraavid
  - Vee liikumise suund
  - Tiigid
  - Osaliselt täidetud liik
  - Uuringuala piir
  - Geoloogilise läbilõike joon

1. Asendiplaan
2. Reostuse levik (AS Maves)
3. Põhijoonis
4. Tööde organiseerimise plaan
5. Kontrolltoimingud

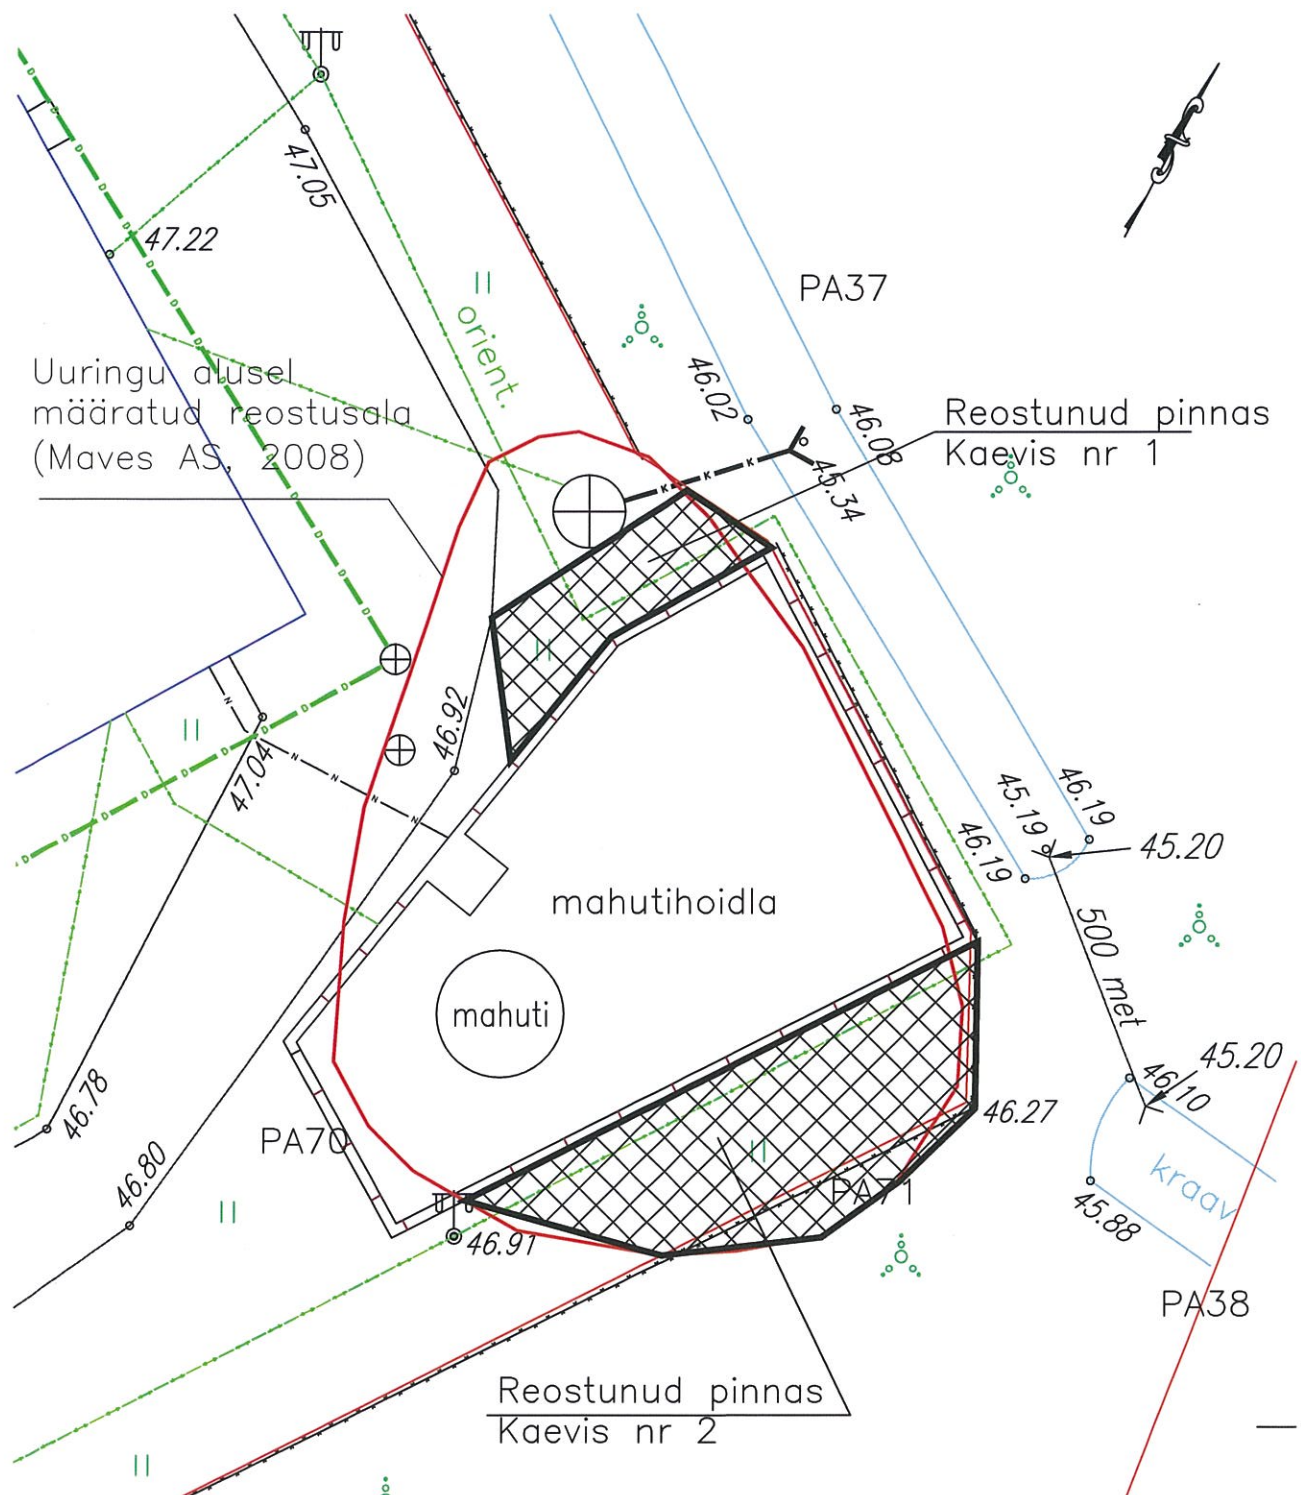
Reostuskolle nr 2: Põhijoonis

Esmane mõõdistus on teostatud novembris 2002 ilma lumeta, mõõdistuse aktuaalseerimine jaanuaris 2011 ~60 cm lumekattega.  
Koordinaadid L-Est 97 süsteemis  
Kõrgused Balti77 süsteemis  
Kõik maa-alused kommunikatsioonid on joonisele kantud kohalike töötajate ütluste alusel ja seega ligikaudsed

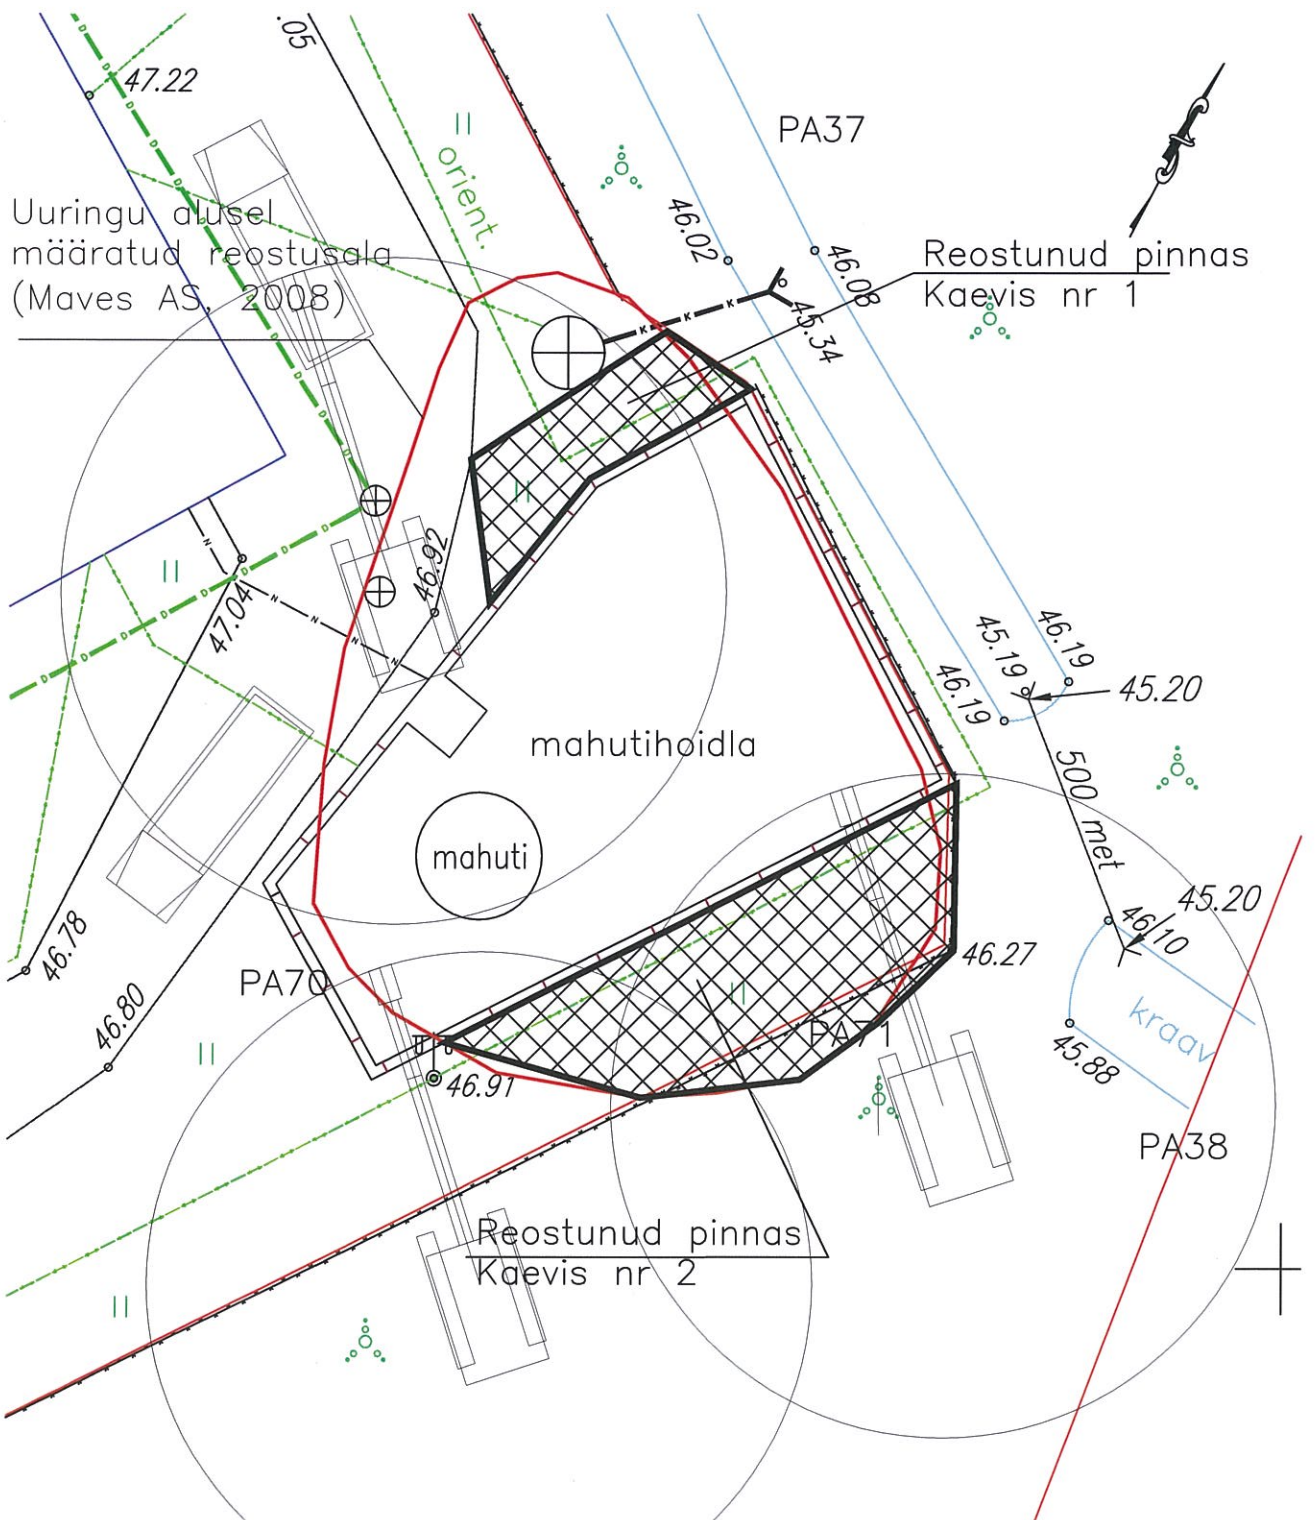
Reostuskolle nr 2: Tööde organiseerimise plaan

Esmase mõõdistus on teostatud novembris 2002 ilma lumeta, mõõdistuse aktualiseerimine jaanuaris 2011 ~60 cm lumekattega.  
Koordinaadid L-Est 97 süsteemis  
Kõrgused Balti77 süsteemis  
Kõik maa-alused kommunikatsioonid on joonisele kantud kohalike töötajate ütluste alusel ja seega ligikaudsed
