## ***AS EESTI RAUDTEE***

TAPA VEDURIDEPÖÖ TALLINNA VEDURITE REMONDITSEHHI, ASUKOHAGA TELLISKIVI TN. 57,  
TALLINNAS, TELLISKIVI TN. 62 ASUVA KATLAMAJA,  
TAPA VEDURIDEPÖÖ TALLINNA VEDURITE REMONDITSEHHI SUURTÜKI TN. 10  
ASUVATE MAHUTITE,  
TAPA VEDURIDEPÖÖ TALLINNA VEDURITE REMONDITSEHHI RAASIKUL  
ASUVATE KÜTUSEMAHUTITE,  
TAPA VEDURIDEPÖÖ NARVA TSEHHI,  
TAPA VAGUNIDEPÖÖ,  
TAPA VEDURIDEPÖÖ JA  
VALGA RAUDTEESÕLMES PAIKNEVA AS EESTI RAUDTEE VEDURITE HOOLDEPUNKTI,  
POOLT PÕHJUSTATUD

## **PINNASE JA PÕHJAVEE REOSTUSE PUHASTAMISE MAKSUMUSE**

### ***EKSPERTHINNANG***

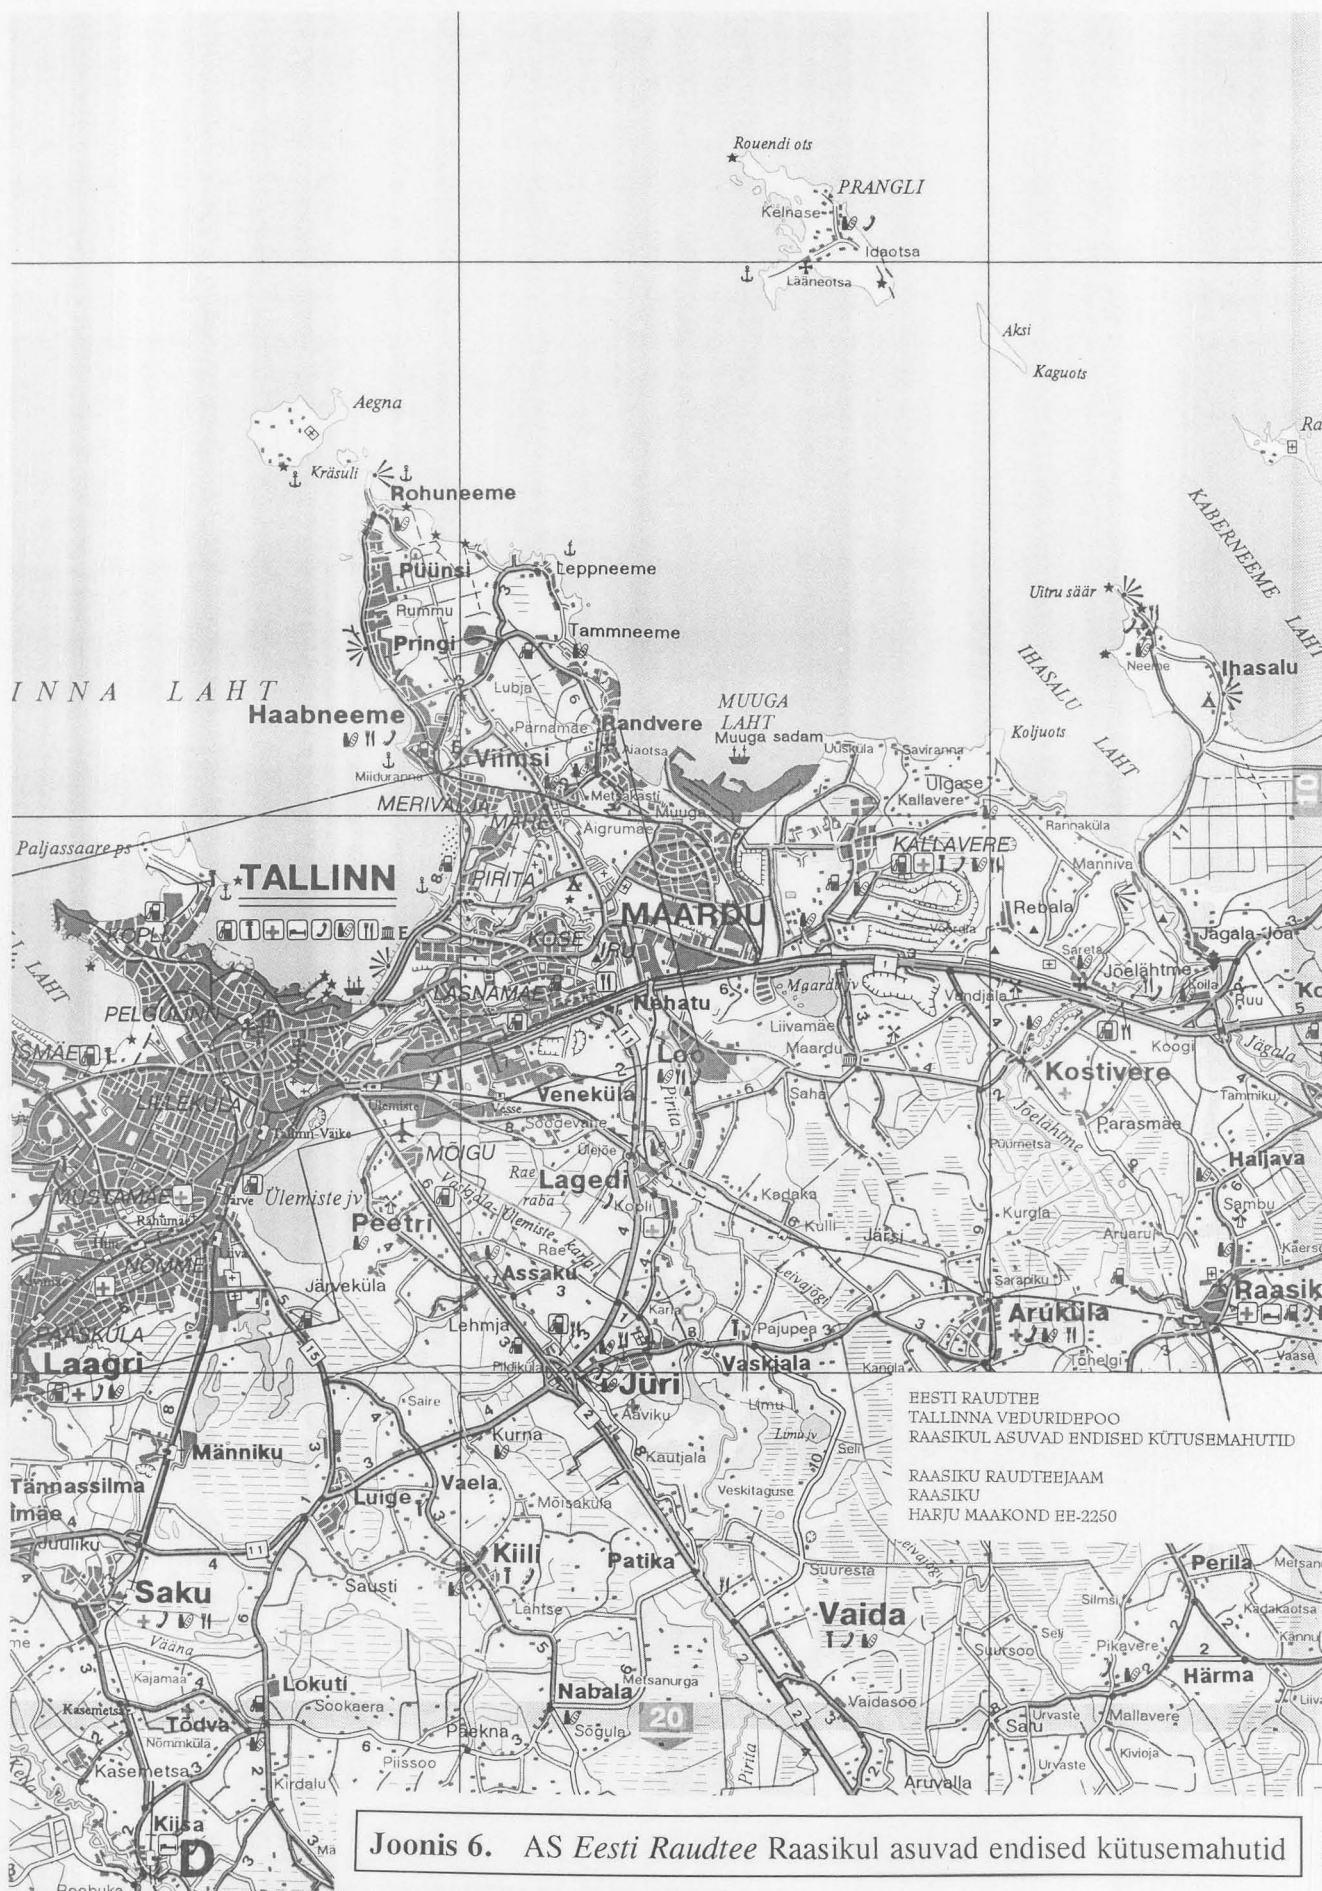
Joonis 7.

EESTI RAUDTEE  
TALLINNA VEDURIDEPOO  
RAASIKUL ASUVAD ENDISED KÜTUSEMAHUTID

RAASIKU RAUDTEEJAAM  
RAASIKU  
HARJU MAAKOND EE-2250
