Eksperthinnang

***Töös Tööstusjäätmete ja poolkoksi ladestuspaikade sulgemise ettevalmistus
Kohtla-Järvel ja Kiviõlis 2003/EE/16/P/PA/012 antud lahenduse muudatuse
kohta***

Tallinn 2009

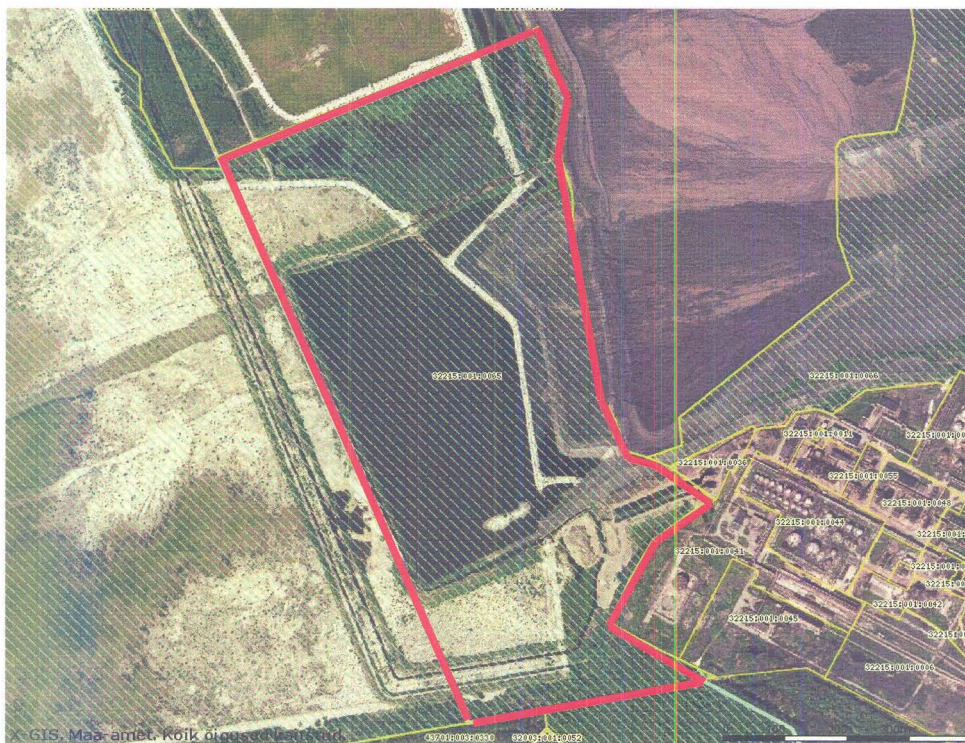
Joonis 1. Käsitleva maaüksuse (katastritunnus 32215:001:0065) paiknemine

Käsitletav maaüksus (tunnusega 32215:001:0065) paikneb prügilast vahetult edelas (vt joonis 1) ja piirneb VKG AS poolkoksi prügilaga. Nimetatud maaüksuse pindala on kokku 47 ha, millest ca 13 ha suuruse ala haarab sadeveebassein. See bassein rajati umbes 15 aastat tagasi eesmärgiga pumbata sinna suurte sadude ajal sadevett. Sadevee ja poolkoksi laialiutmiseks kasutatud vee kogumise funktsiooni täitsid ka maaüksuse idaosas, vastu poolkoksi ladestut, rajatud basseinid.

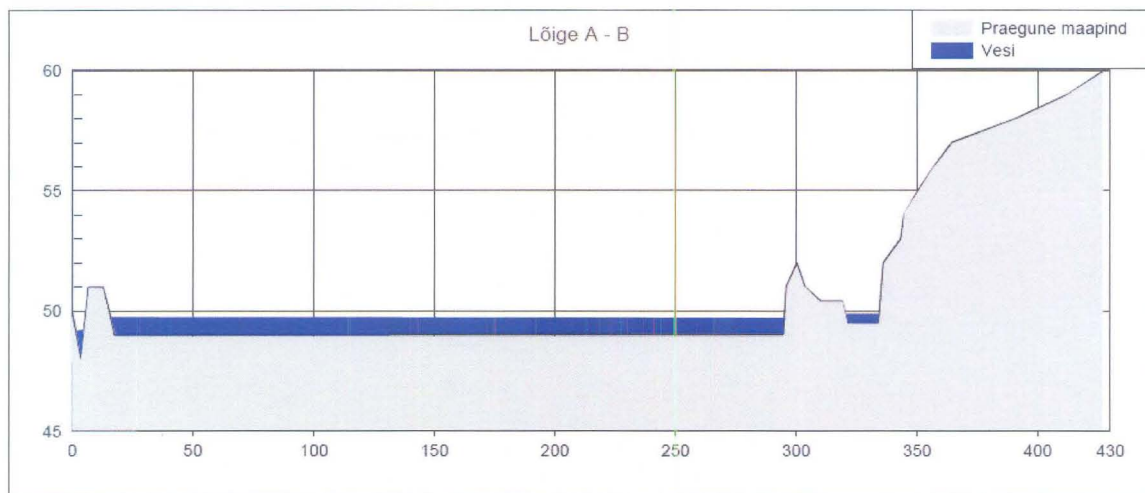
Joonis 4. Lõige A-B, mis iseloomustab maaüksuse tänapäevast reljeefi

Maaüksuse reljeef on lääneosas tasane, kõrgusega 49...50 m üle merepinna. Idaosas, kuhu poolkoksi peale rajati uhtvee kogumise bassein, on kõrgus kuni 60 üle merepinna. Maaüksuse idaosas ladestatud poolkoksi maht on ca 350 000 m³ (vt joonised 3 ja 4).

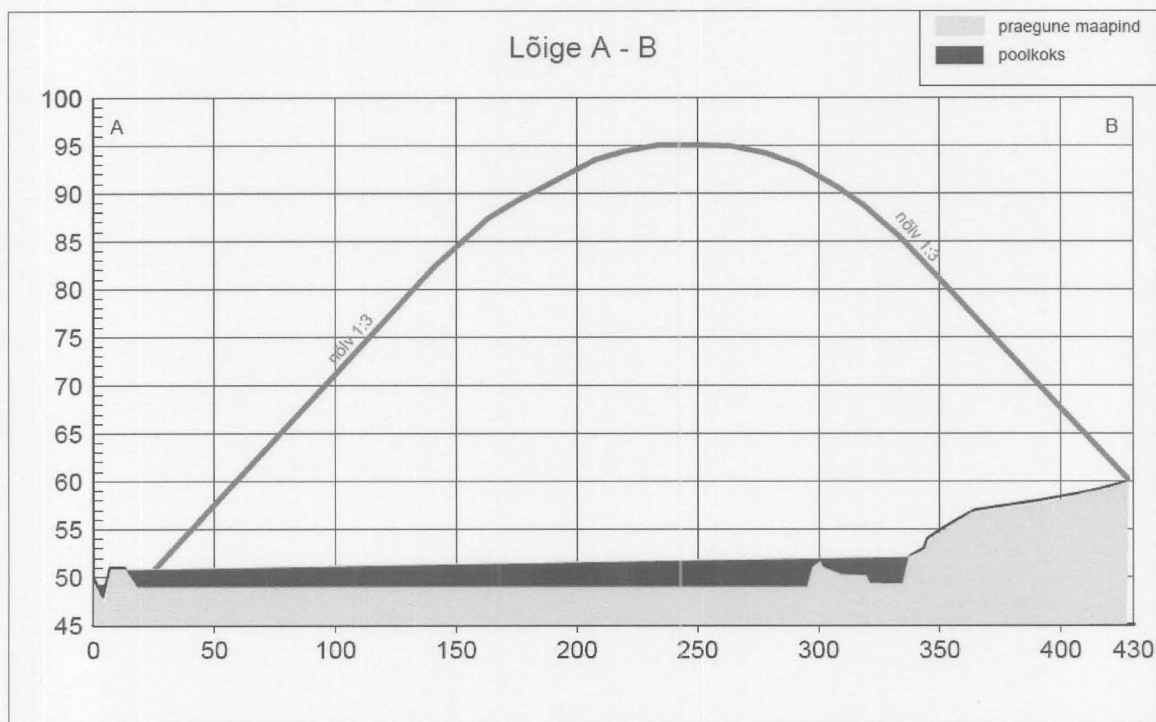
Joonis 5. Poolkoksist prügila põhja ja ladestusala lõige

- prügila põhi tehakse värskest poolkoksist (ca 1,5 m paks, põhi tehakse kihiti (kihi pakus ca 0,3 m) ja tihendatakse vibrorulliga; eelnevalt tuleb settebassein veest tühjaks pumbata, sete eemaldada ja hoida settebassein kuivana

- maaüksuse idapoolsele alale, mida eelnevalt kujundatakse nõlvakaldega 1:3, seal põhja ei rajata
- tööde järjekord on järgmine – settebassein pumbatakse veest tühjaks, põhjale kogunenud sete eemaldatakse, rajatakse prügila põhi, maaüksuse idaosas ladestatud poolkoksi ala kujundamine; nn suurelt mäelt eemaldatud poolkoksi paigaldamine ja tihendamine; nõlvade kujundamine 1:3; maaüksusele kujundatud ladestu katmine vastavalt töös *Tööstusjäätmete ja poolkoksi ladestuspaikade sulgemise ettevalmistus Kohtla-Järvel ja Kiviõlis 2003/EE/16/P/PA/012* antud lahendusele
