**TEADMATA STAATUSEGA
JÄÄKREOSTUSOBJEKTIDE
INVENTEERIMINE 2019-2020**

**PALDISKI KESKKATLAMAJA
REOSTUSUURINGU ARUANNE**

Objekti aadress: *HARJUMAA, LÄÄNE-HARJU VALD, PALDISKI LINN*

Töö täitja: *KOBRA AS*

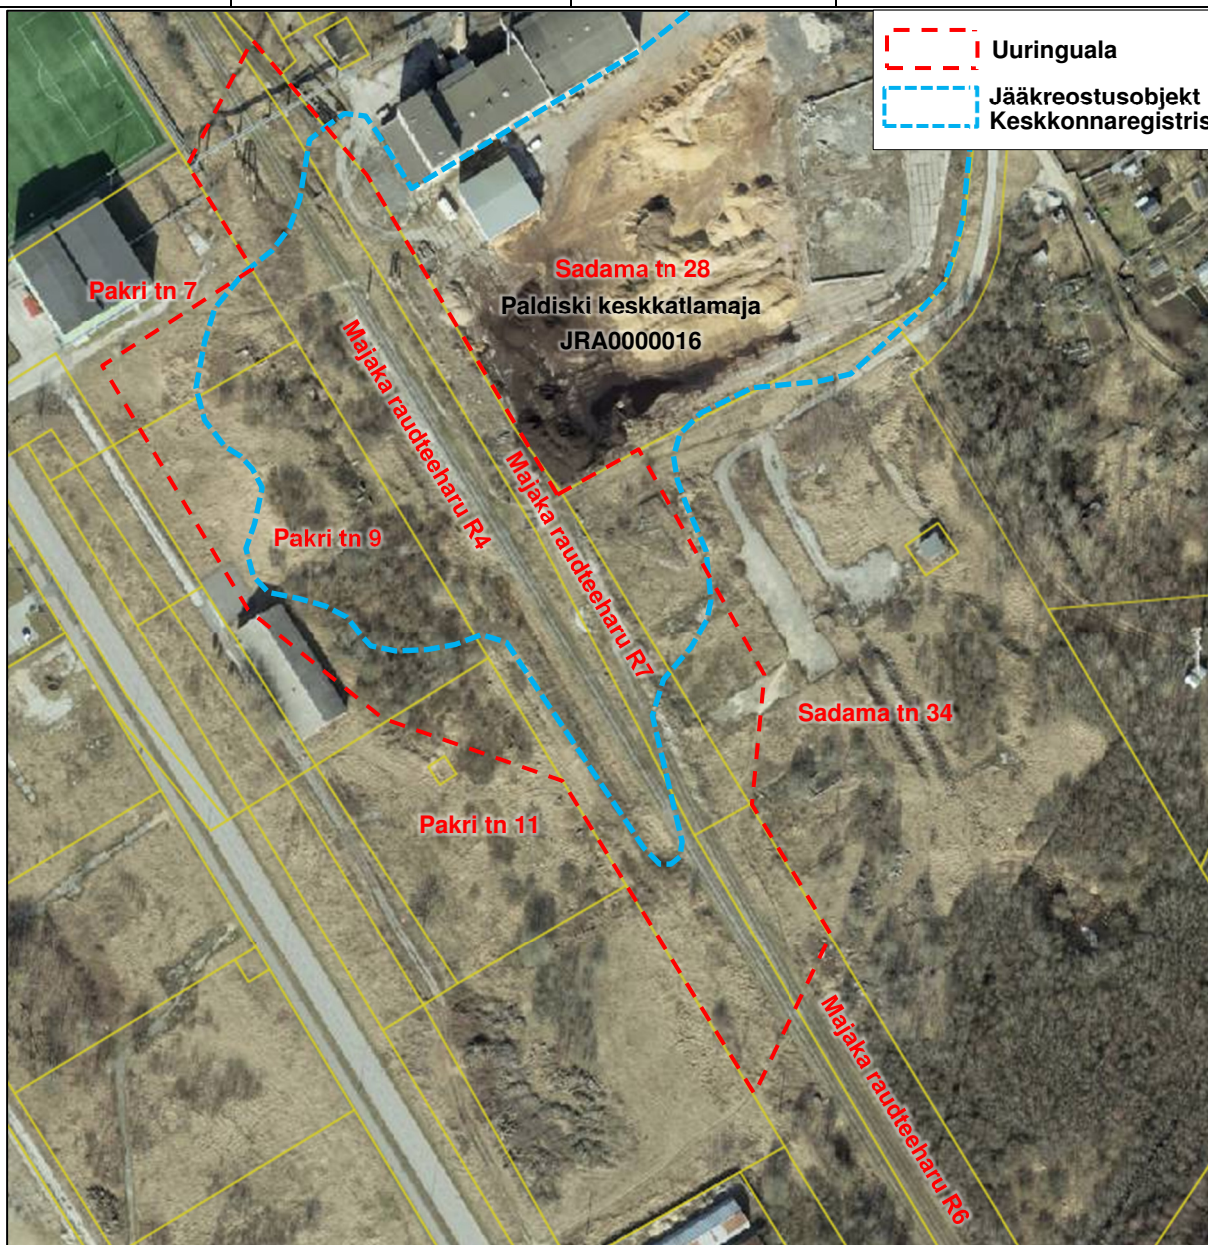
**Joonis 2.** Katastriüksused Paldiski keskkatlamaja uuringualal (aluskaart Maa-ameti geoportaal).

Uuringuala asub osaliselt kokku seitsmel katastriüksusel (vt tabel 1 ja joonis 2). Paldiski keskkatlamaja hoonekompleks asub eraomandis oleval Sadama tn 28 katastriüksusel (katastriüksuse tunnus 58001:005:0010, tootmismaa 100%).

Vastavalt lähteülesandele keskenduti käesolevas uuringus jääkreostusobjekti lääne- ja lõunapoolsele osale ehk Paldiski keskkatlamaja territooriumist vahetult lõuna, edela ja lääne suunas asuvale alale, kus varasemate uuringutega (vt ptk 2.6) on tuvastatud katlamaja vedelkütuse majandist lähtuva naftasaaduste reostuse olemasolu pinnases ja põhjavees. Jääkreostusobjekti ning uuringuala piir on esitatud joonisel 2.

Uuringuala asub Paldiski linna keskosas (joonis 1). Lähim eluhoone asub uuringualast ca 90 m kaugusel edela pool Lääne tn 25 katastriüksusel (katastriüksuse tunnus 58001:001:0370). Lähimad mitteelukondlikud hooned asuvad uuringuala lääneservas: Pakri tn 7 katastriüksusel asub spordihoone ning Pakri tn 9 katastriüksusel asub mahajäetud endine saunahoone (joonis 2).
