# Jääkreostusobjektide inventariseerimine 2014-2015

## Ämari lennuvälja jääkreostuse likvideerimise eelprojekt

Tartu 2015

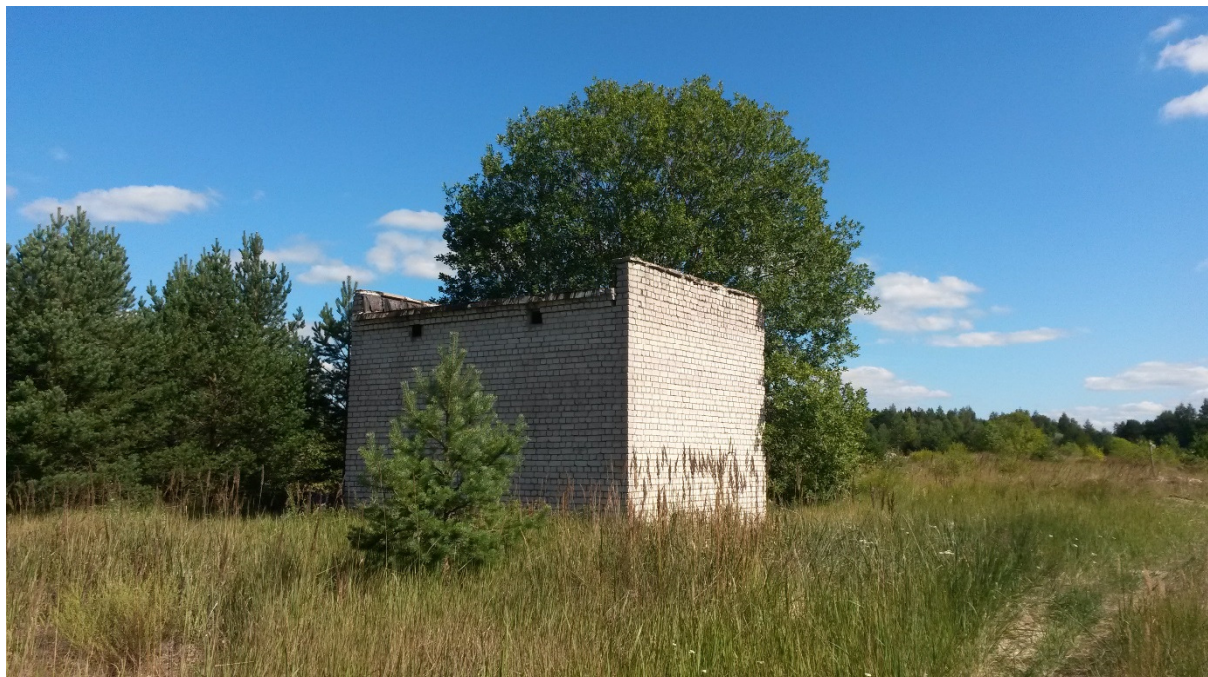
**Foto 1. Endine alajaama hoone. Telliskivihoone betoonplokkidest vundamendil. Mõõtmed ca 5,25x6,3 m. Kõrgus parapetipoolsel seinal ca 4,7 m.**

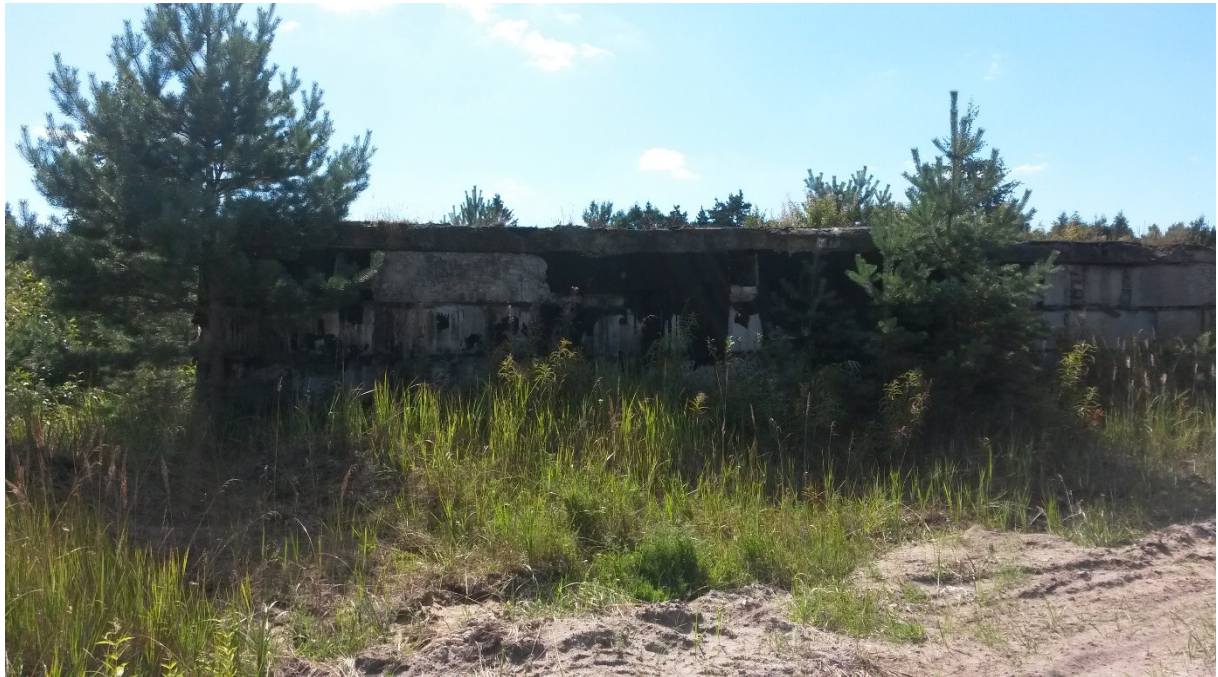
**Foto 2. Endine pumplahoone. Mõõtmed ca 13,2x13,2 m. Betoonplokkidest, sees telliskivist abiseinad ja metallist pumpade alusraam.**

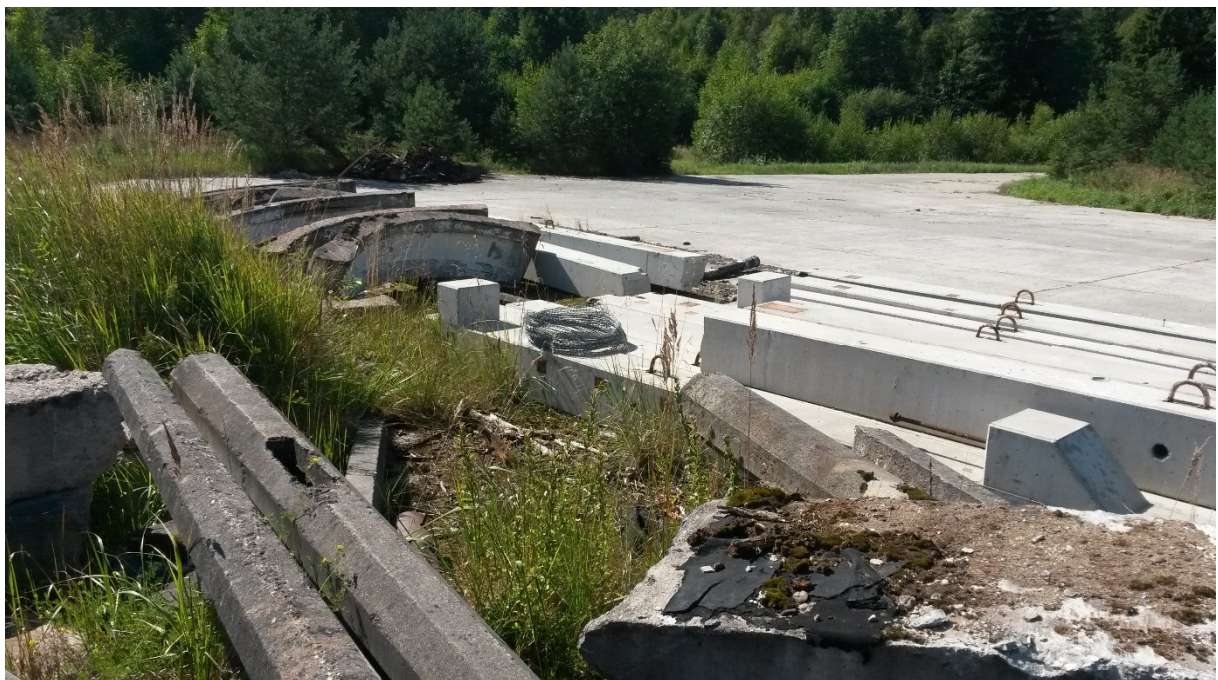
**Foto 3. Likvideerimisele kuuluv betoonplats koos sellele ladustatud betoonelementidega.**

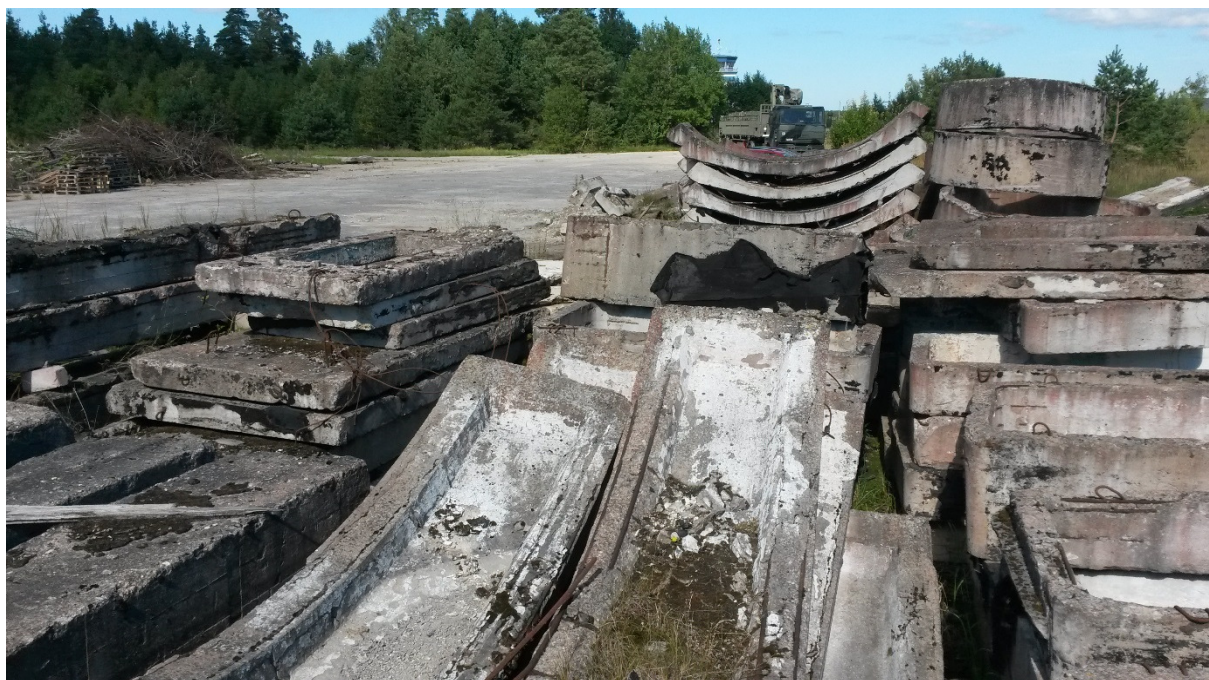
Foto 4. Betoonplatsile ladustatud betoonelemendid.

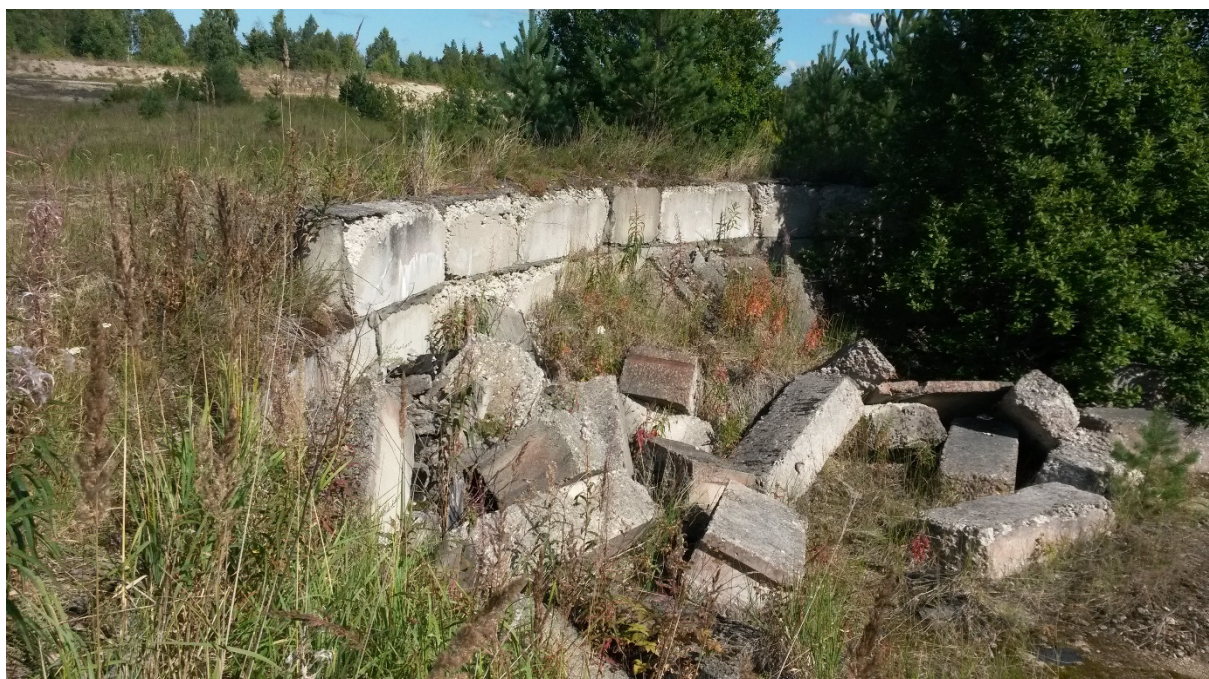
Foto 5. Ümmargune mahutialus. Ringikujuline betoonplokkidest müür. Kokku kaks lagunenu mahutialust müüri.

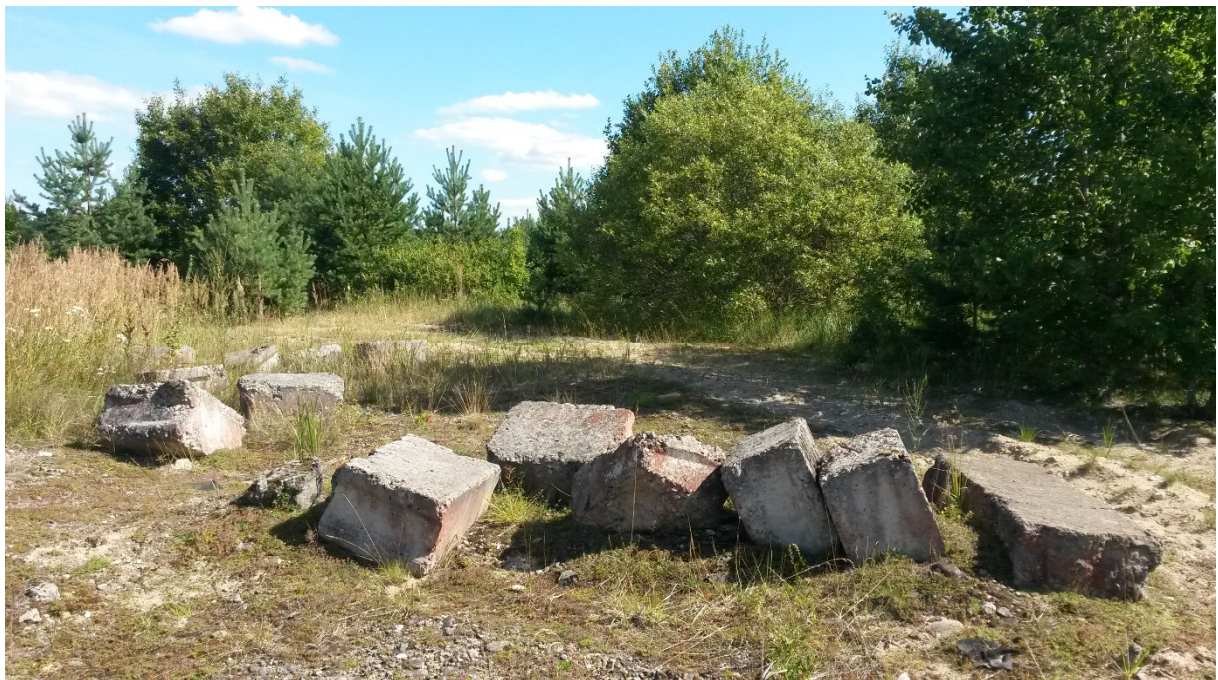
**Foto 6. Mahutialuste müüride laialikantud betoonplokid.**

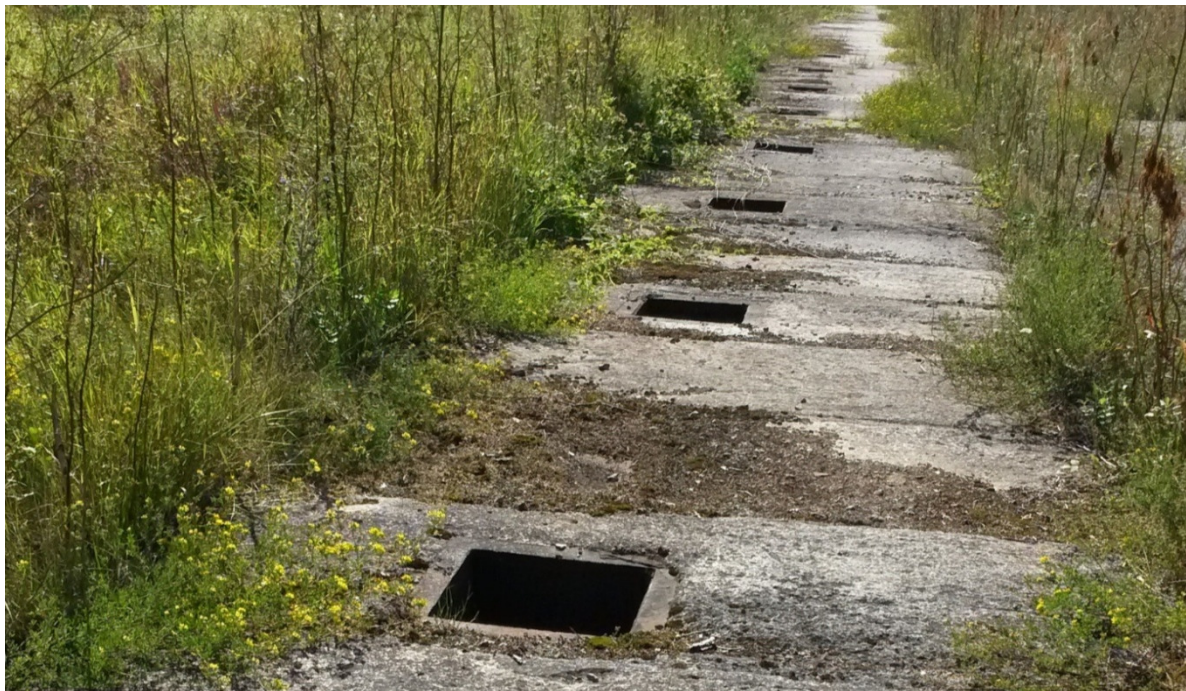
**Foto 7. Betoelementidest transportöörkanali pealtvaade.**

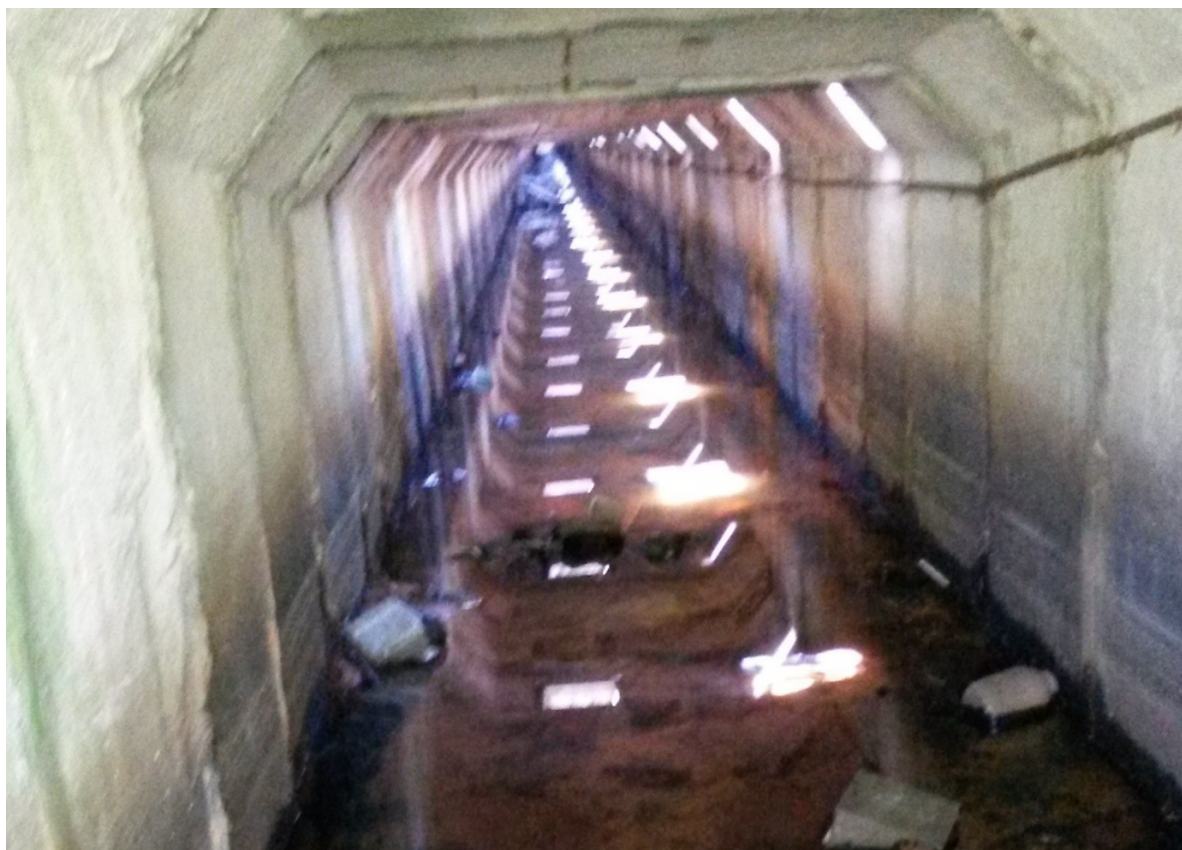
**Foto 8. Betoonelementidest transportöörkanali seestvaade.**

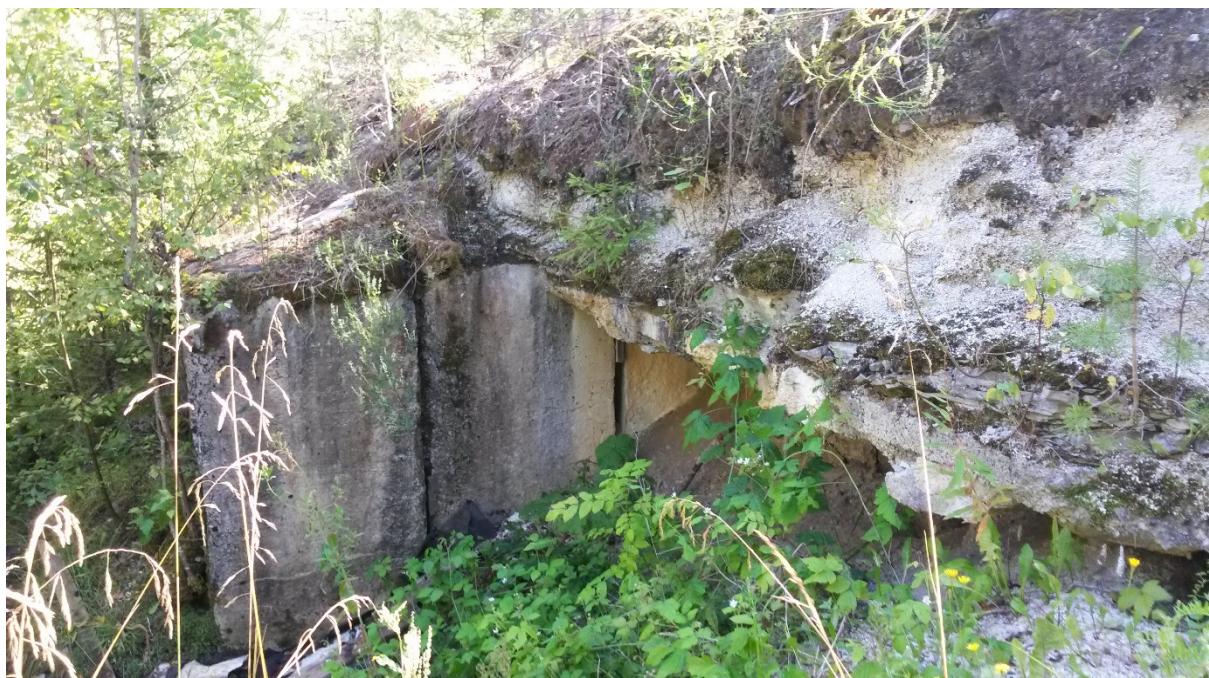
**Foto 9. Segusõlme alused betoonelementidest kanal.**

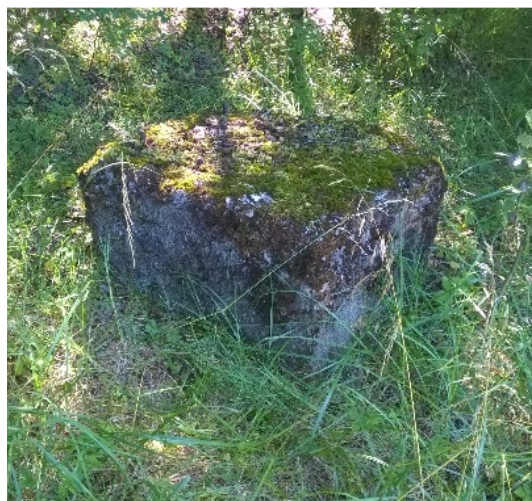
**Foto 10. Mahutite alused vundamendid.**  
(19.08.2015, Maves AS)

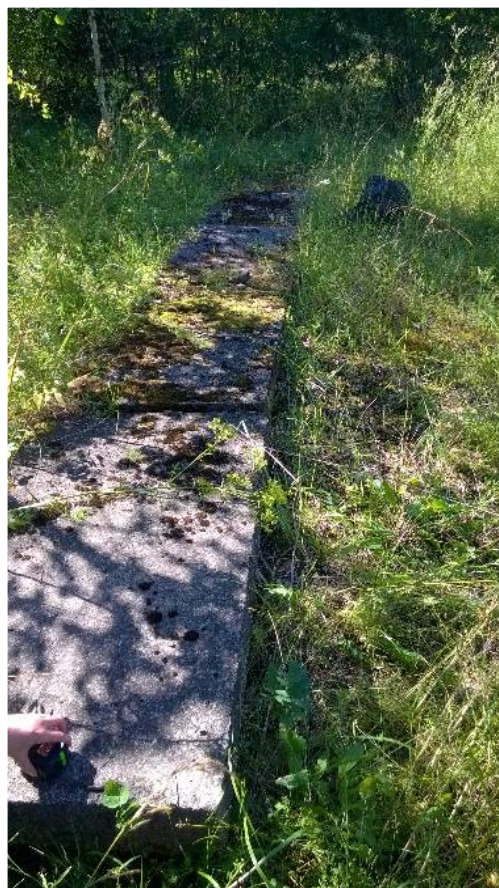
**Foto 11. R/b-paneel.**  
(19.08.2015, Maves AS)

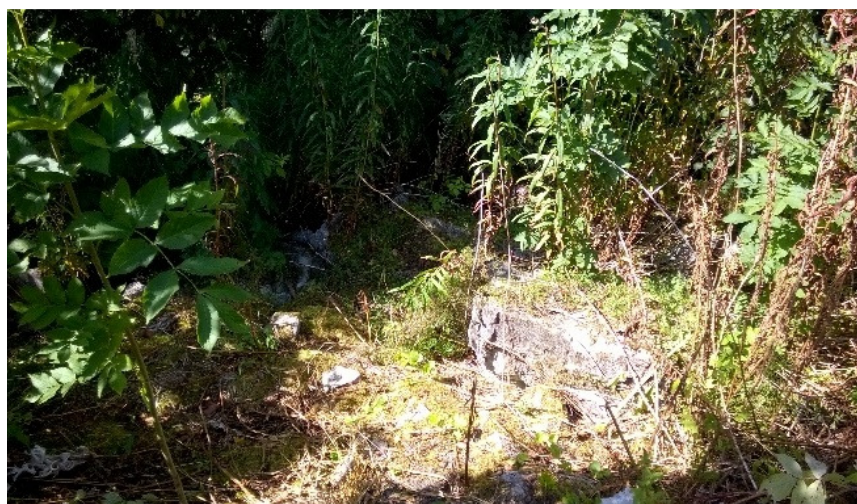
**Foto 12.**  
**Alal paiknevad telliskivimüüri tükid PA-357 läheduses.**  
(19.08.2015, Maves AS)
