## **Endise Tallinna Naftabaasi jääkreostuse likvideerimine Maardus**

**Aruanne**

**AS EcoPro**

**Tallinn 2007**

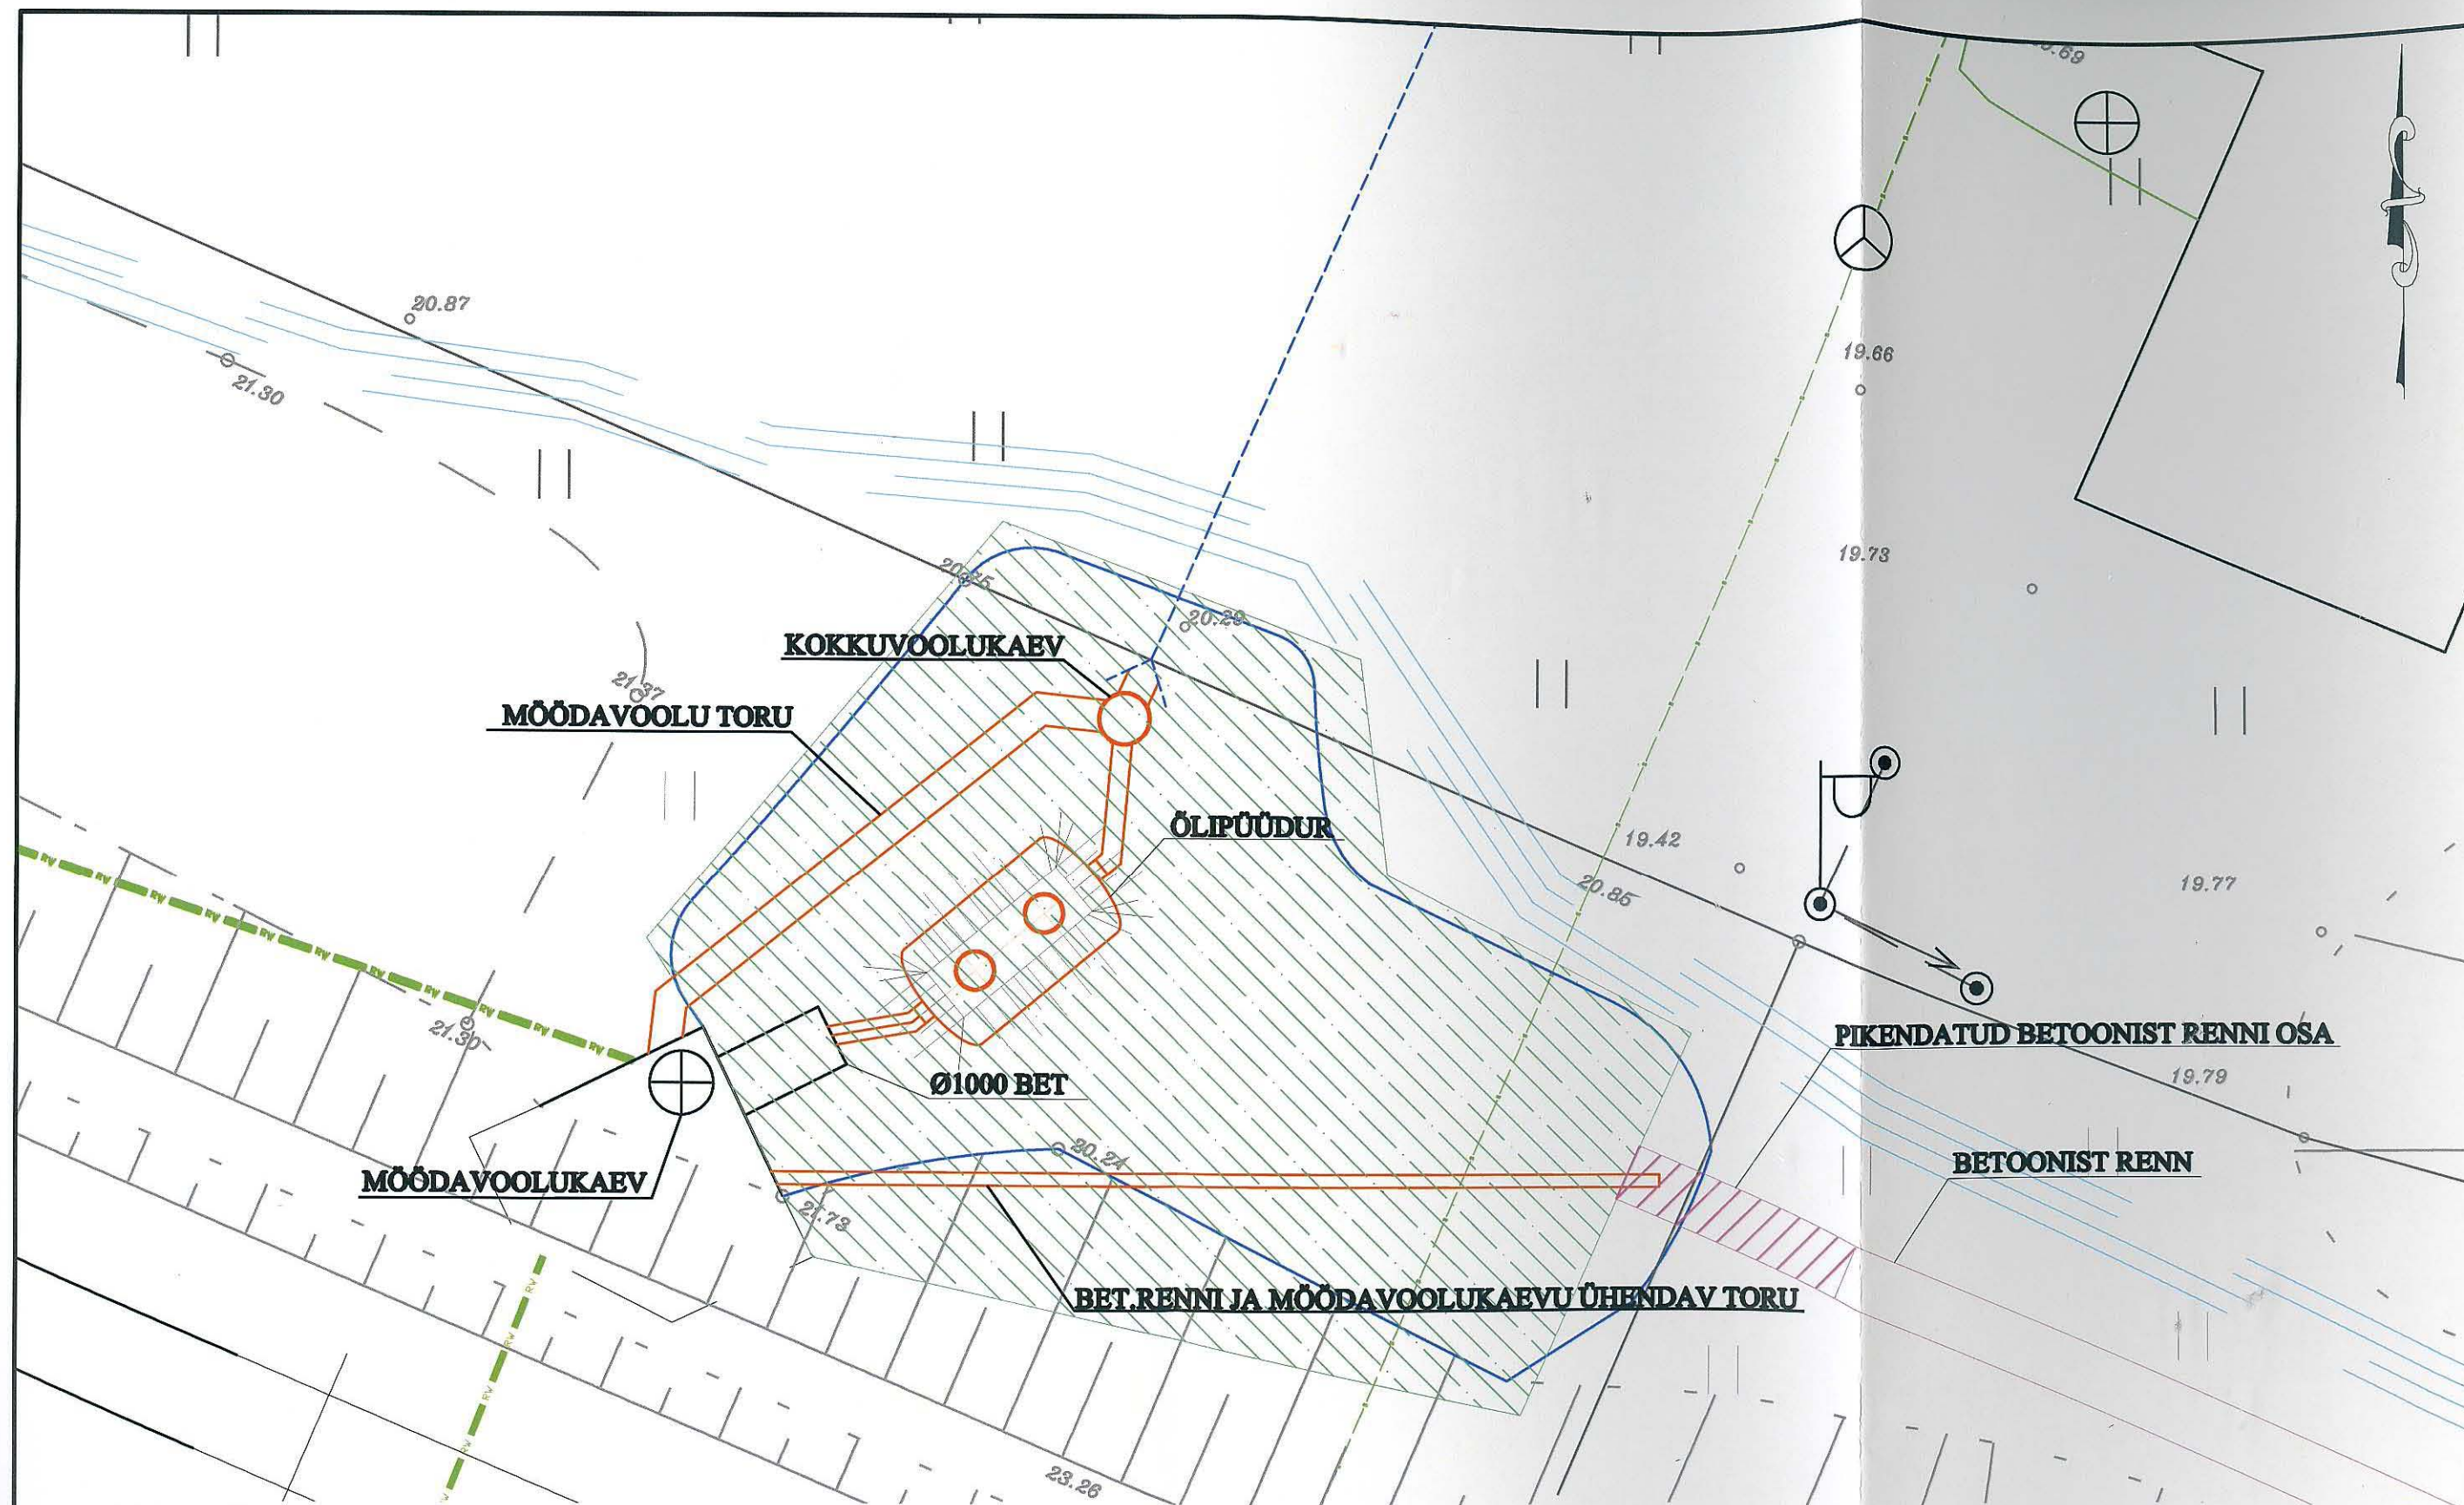
| Kobras AS<br>Teguri 37B<br>Tartu 60107<br>Eesti | | Joonise nimetus<br><b>MAA-ALA PLAAN</b><br>Jooniseid<br>3<br>Mõõtkava<br><b>M 1:100</b><br>Töö nr.<br>S 168<br>Lk | |

Reostunud ala piir

- TÄIDETAV ALA**
- OL.OLEV VÄLJAVUOLU TORU**
- OL.OLEV KÕRGEHINGEKAABEL**
- OL.OLEV SADEMEVEETORUSTIK**
- OL.OLEVA TIIGI VEEPIIR**
- OL.OLEV SIDEKAABEL**

Õlipüüdur paigaldatakse Vana-Narva mnt 27a territooriumilt väljuvale sademeveekollektorile selleks et tagada lõplik puhastus territooriumilt väljuvale sademeveele. Enne projekteeritud õlipüüdurisse jõudmist on vesi läbinud masuudialduse ning separaatori, mis kõik jäävad töösse ka peale antud õlipüüduri paigaldust.
