MAVES

**Mereväe Viimsi kütusebaasi
keskkonnaseisundi ülevaade ja
reostusuuring**

november 2020

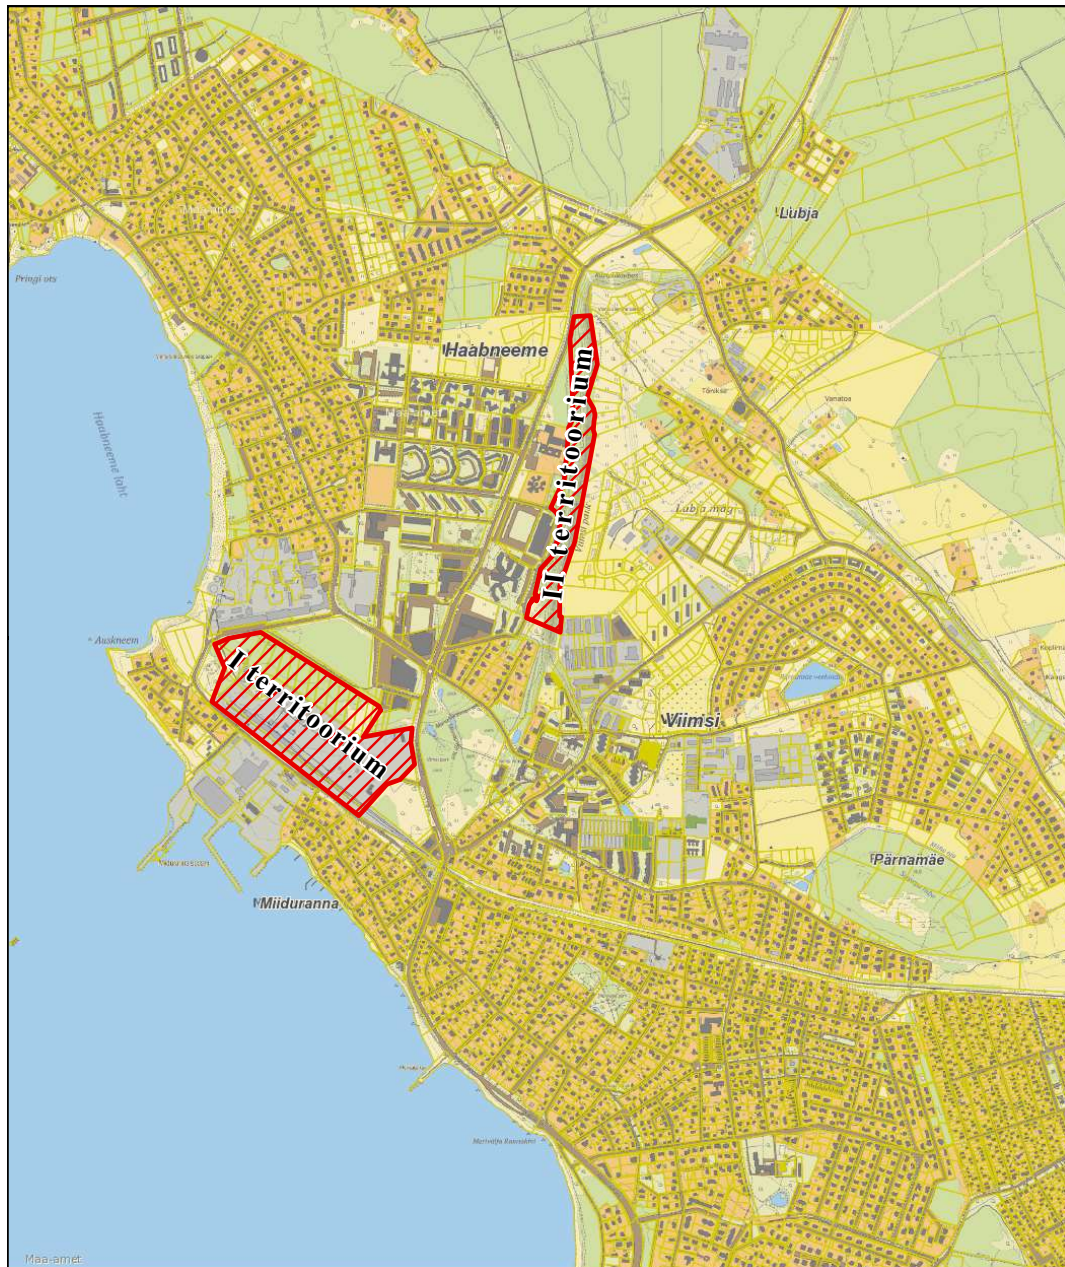
Joonis 1 NL mereväebaasi Viimsi kütuselaos territooriumite paigutus M 1:25 000 (Maa-ameti aluskaart)

NL Mereväe Viimsi kütusebaas on riikliku tähtsusega jääkreostusobjekt (keskkonnaregistri kood JRA0000192), mis asub Viimsi vallas kahes kohas (Joonis 1):

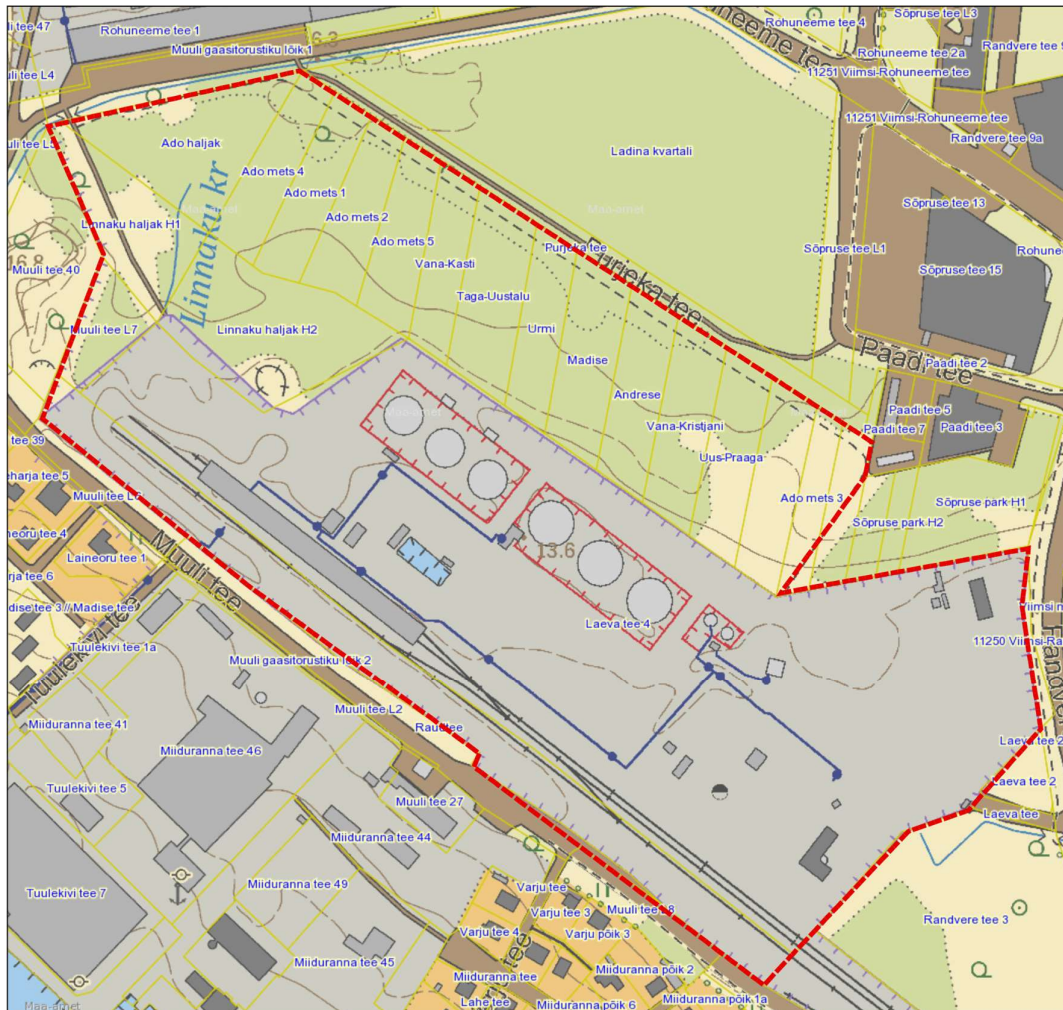
Joonis 2 | territooriumi katastriüksused M 1:5000 (Maa-ameti aluskaart)

I territoorium paikneb Miiduranna külas ja Haabneeme alevikus (Joonis 2) 20 katastriüksusel (Tabel 1). Ala kesksed koordinaadid on: $y = 546\,500$ $x = 6\,596\,500$;

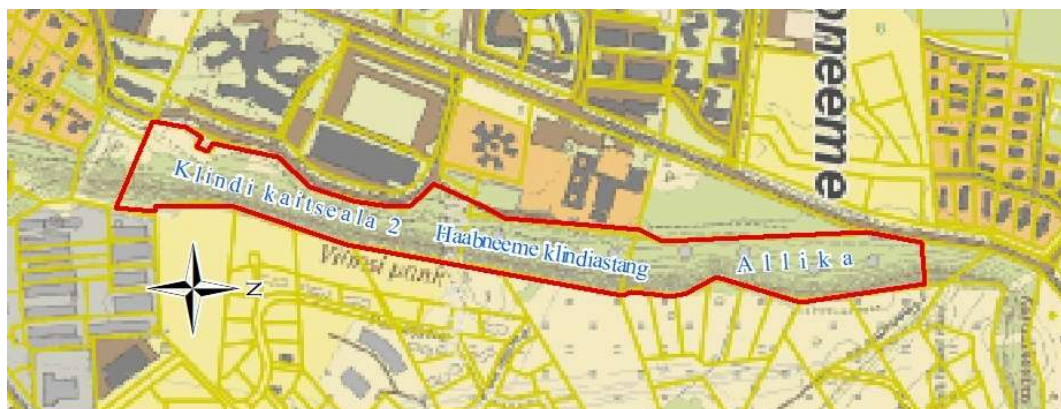
Joonis 3 II territooriumi katastriüksused M 1:10000 (Maa-ameti aluskaart)

II territoorium asub Lubja külas ja Haabneeme alevikus 3 katastriüksusel (Joonis 3). Ala kesksed koordinaadid on: $y = 547\,460$ $x = 6\,597\,350$;

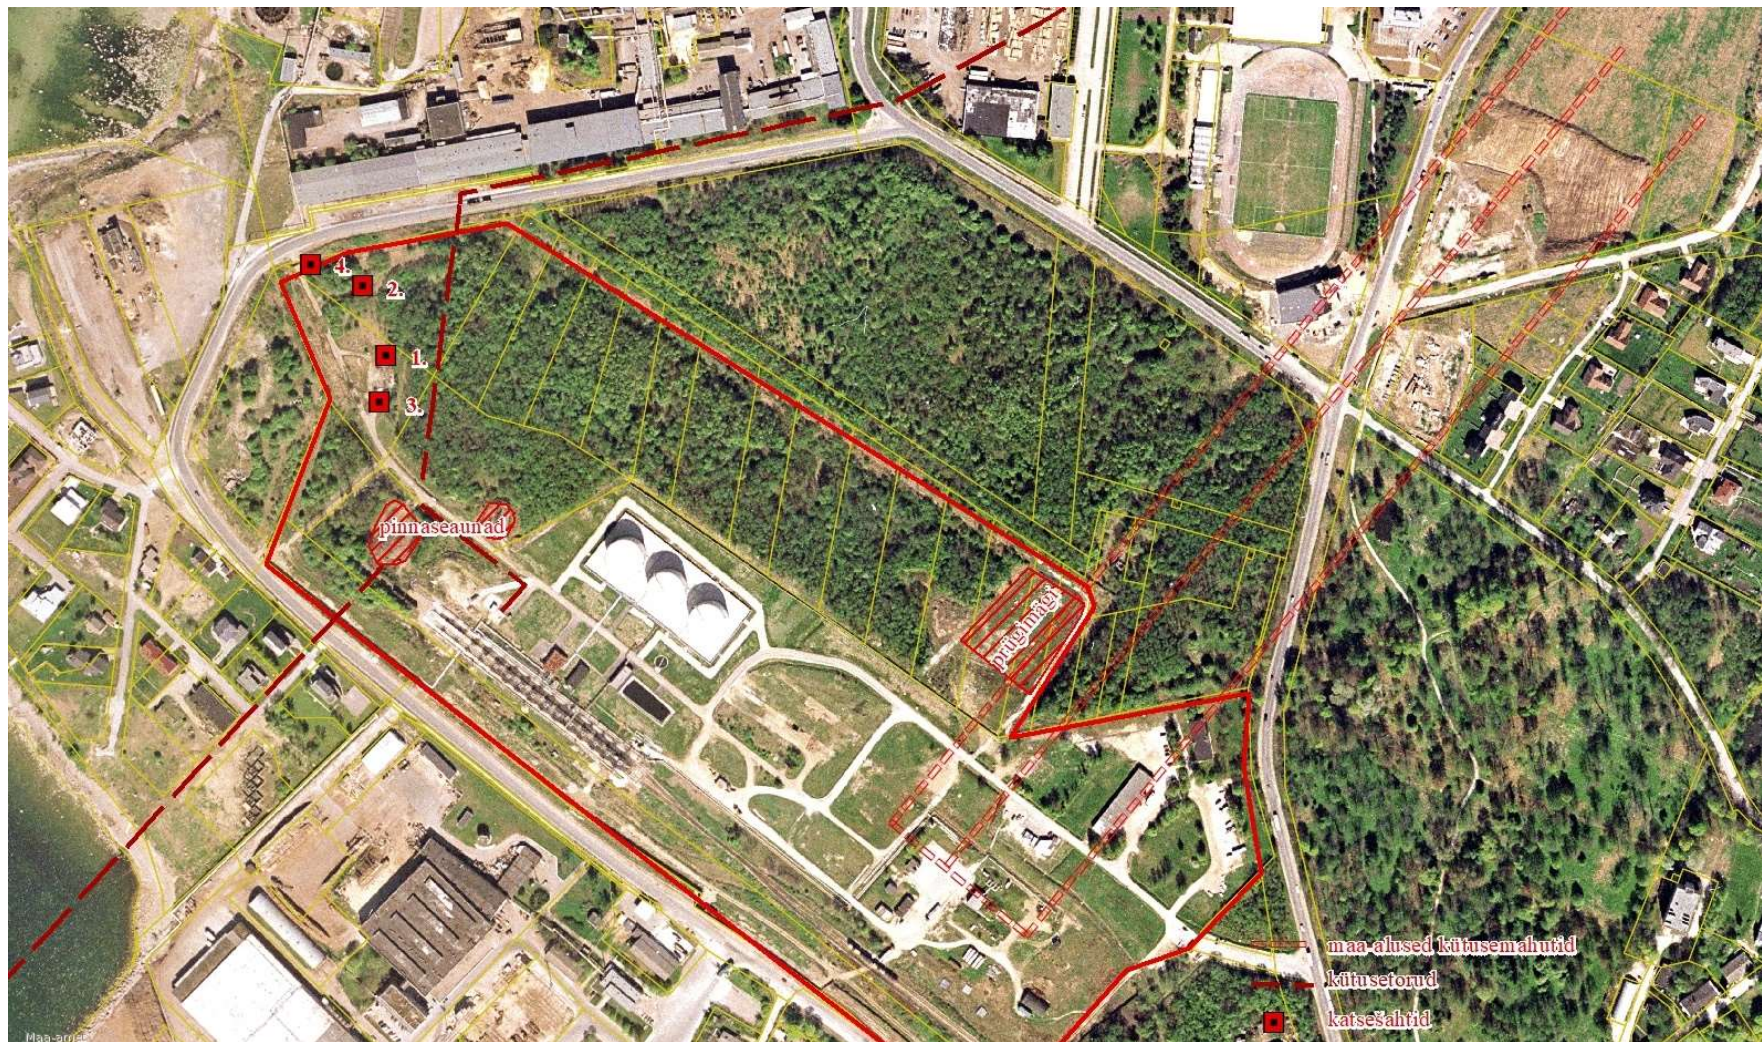
Joonis 4 I territooriumi olulisemate kütuserajatiste paigutus M 1:5 000 (Maa-ameti aluskaart 2002. a)

1971. aastaks valmis ala idaosas (Joonis 4) kolm maa-alust 800 m pikkust 5,5 m läbimõõduga tunnelit (lisa 4). 35–45 m sügavusel sinisavis asuvad hoidlad on kasutuses tänapäevani.

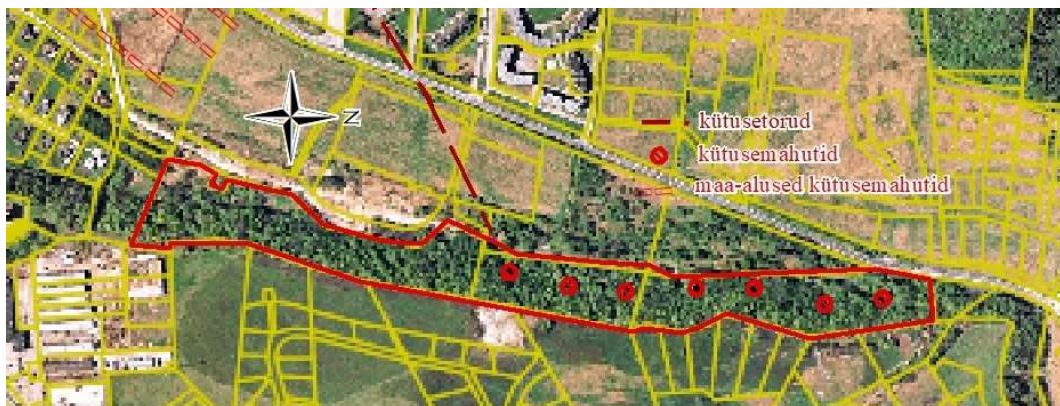
Joonis 5 II territooriumi asunud põhjapoolsemad mahutid M 1:10000 (Maa-ameti aluskaart)

Kitsal astangualusel ribal oli 7 suurt ($2\,000\text{ m}^3$), 1956. a valminud maapealset kütusemahutit (Joonis 5), mis olid ümbritsetud (1,5–2 m kaugusel) telliskividest tuletõkkemüüriga. 1976. a toimus ühest mahutist avariiväljalask, mille käigus voolas 1,5 ha suurusele alale 400 m^3 kütust.

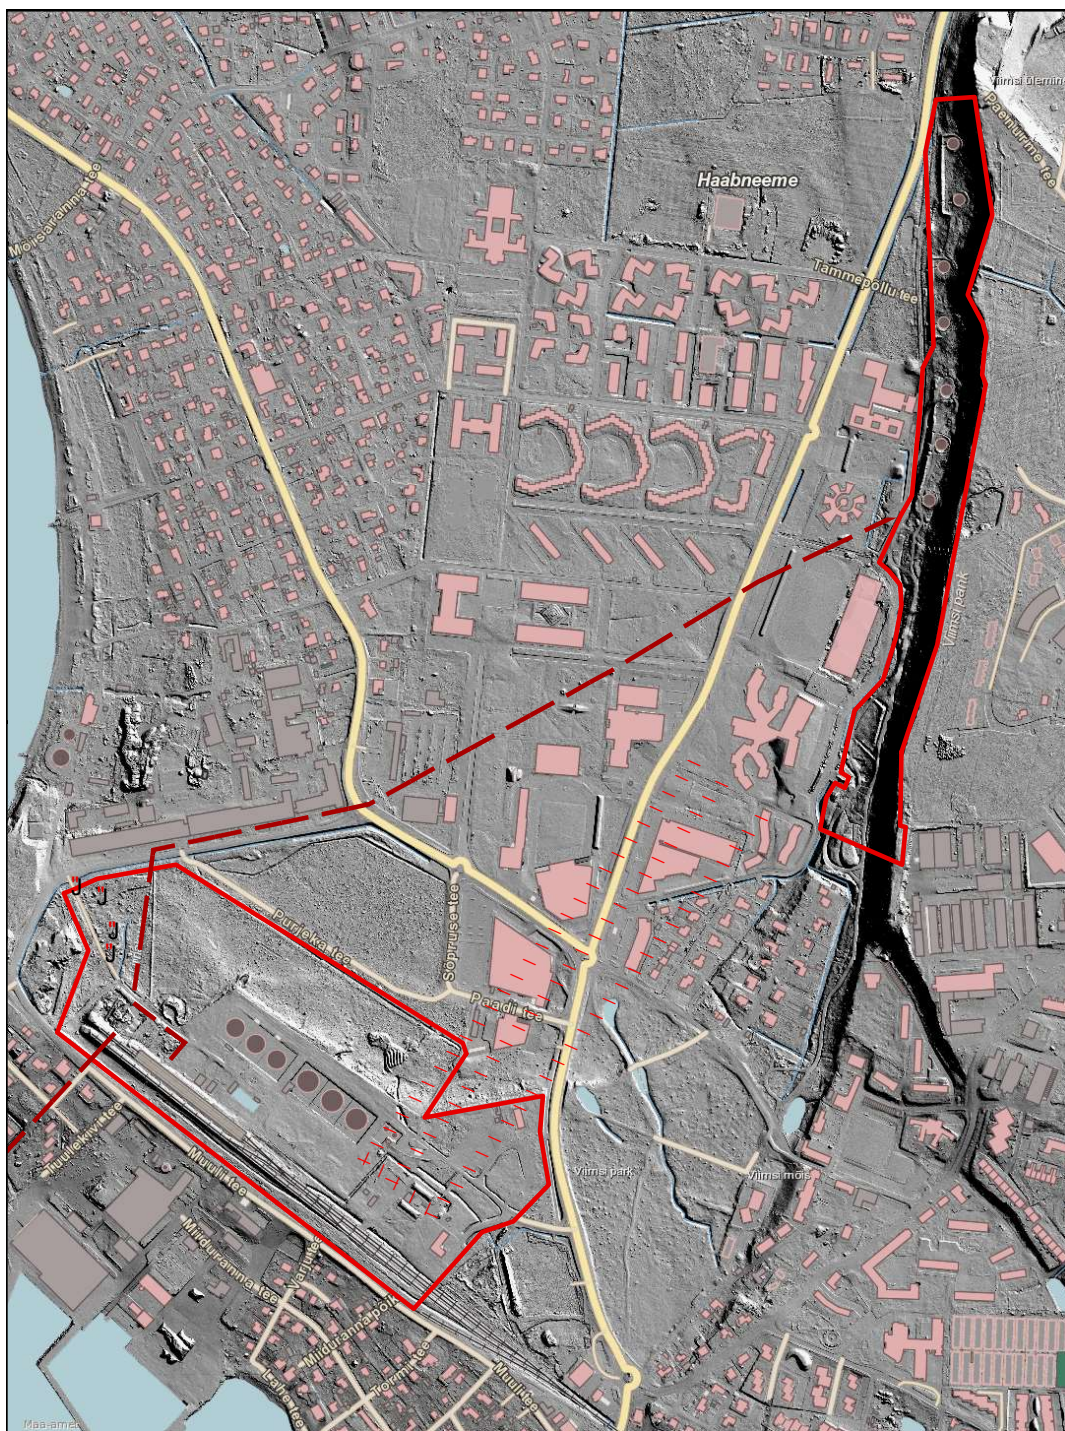
Joonis 6 Ümbruskonna reljeef pinnaveekogudega M 1:10000 (Maa-ameti aluskaart)

I territoorium paikneb klindieelsel tasandikul ovaalsel künkal 200–250 m laugusel Tallinna lahest (vt joonis 6). Pele mere on siin paar (kuivendus)kraavi ja tuletõrjevee tiik. Maapind on kirde-põhjasuunalise langusega. Kõrgeim on territooriumi merepoolsem edelaosa. Lõunanurgas ulatuvad abskõrgused kuni 18 m-ni. Põhjapiiril, katsešahtide läheduses alaneb 7,5–8 meetrini. Endise prügimäe asukohas jäävad maapinna absoluutkõrgused 10–15 m vahemikku, langusega põhja poole.
