## **Tiitsu bituumenibaasi reostusuuring**

august 2020

Töö number: 20076

Maves OÜ

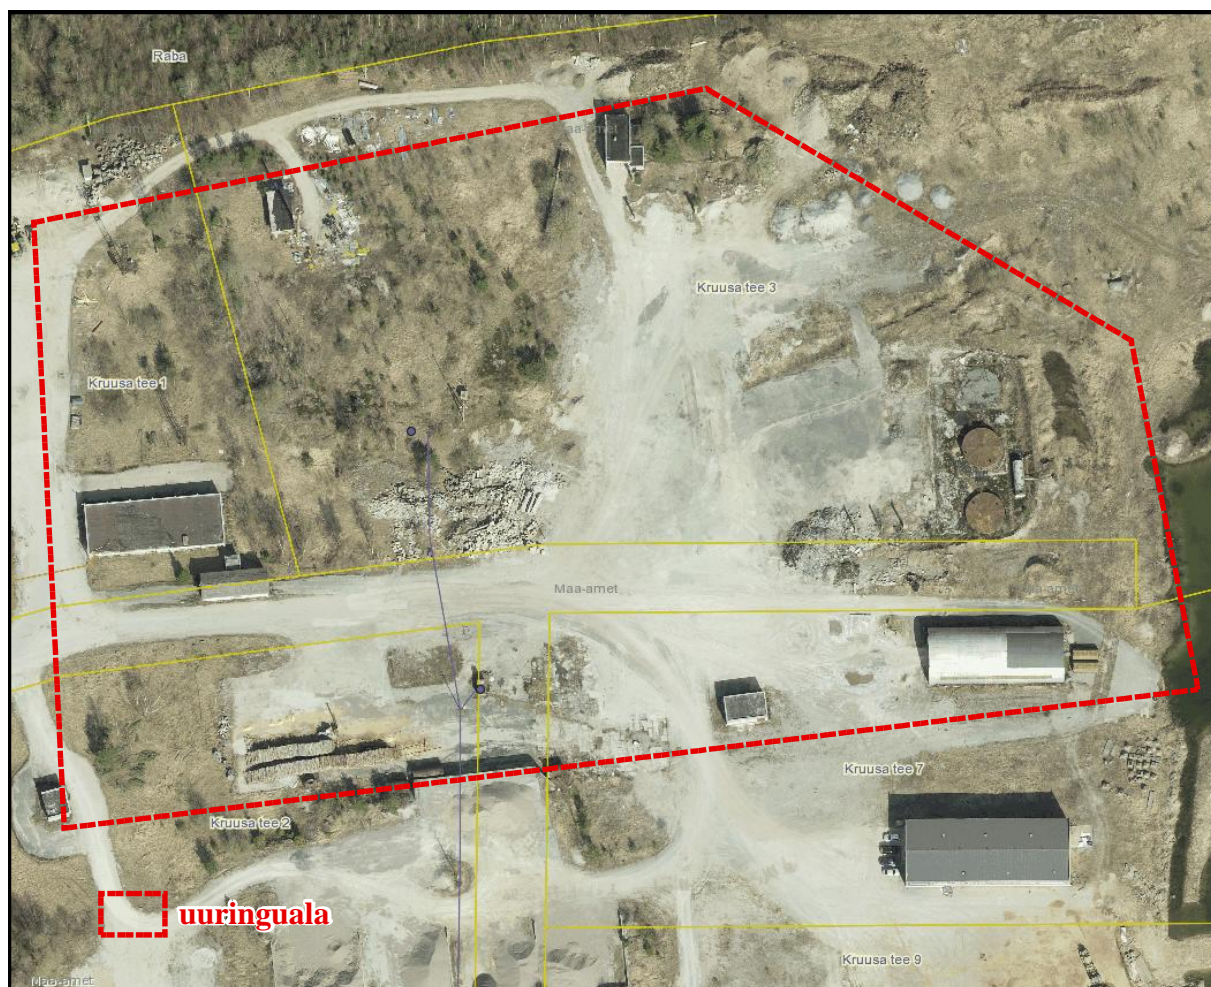
**Joonis 2** Uuringuala katastriüksused M 1:2000 (*Maa-ameti aluskaart*)

Uuringuala asub viiel katastriüksusel (tabel):

lähiaadress	katastrinumber	sihtotstarve	omandivorm
Kruusa tee	66904:002:0145	Transpordimaa 100%	Eraomand
Kruusa tee 1	66904:002:0138	Tootmismaa 100%	Eraomand
Kruusa tee 2	66904:002:0143	Tootmismaa 100%	Eraomand
Kruusa tee 3	66904:002:0139	Tootmismaa 100%	Eraomand
Kruusa tee 7	66904:002:0140	Tootmismaa 100%	Eraomand
