**KROODI OJA JÄÄKREOSTUSE  
OHUTUSTAMINE  
VIII ETAPP  
JÄRELSEIRE JA -HOOLDUSE PROJEKT**

Objekti asukoht: MAARDU LINN JA JÕELÄHTME VALD

| TÖÖ LIIK: | Seirekava |

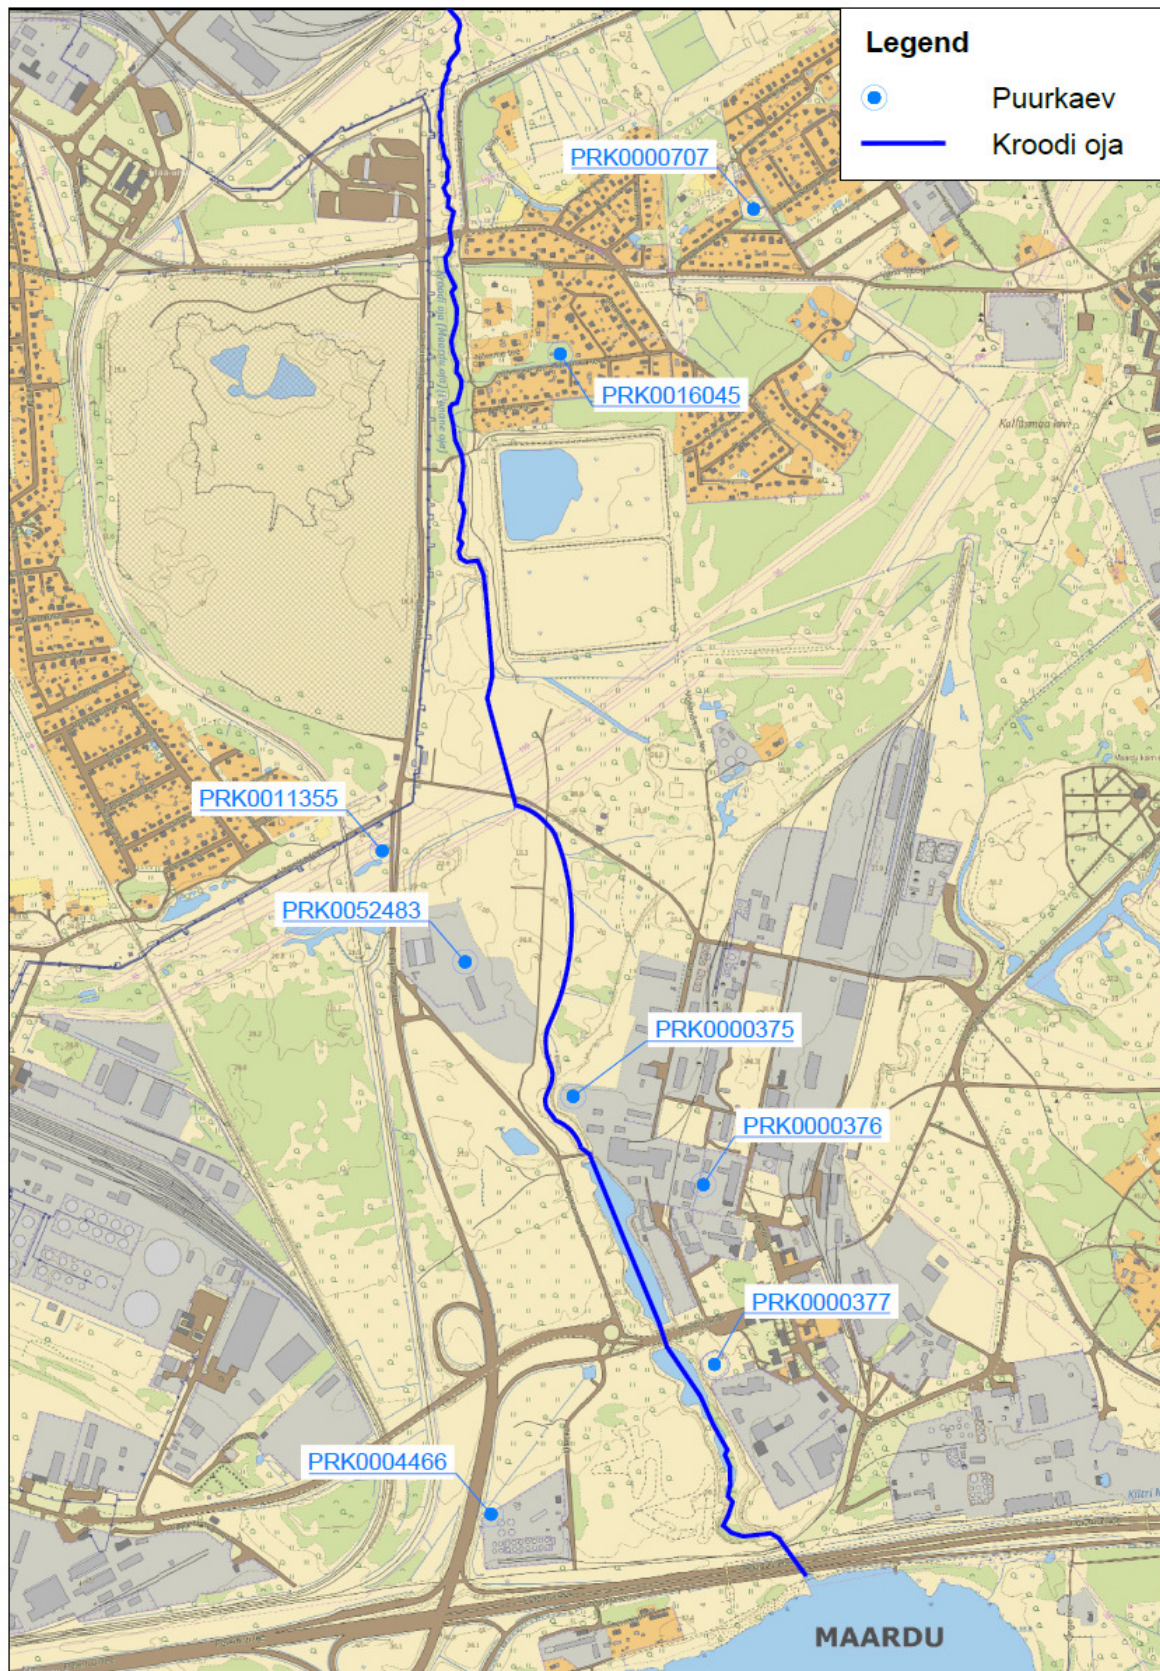
**Kaart 3.** Puurkaevud Kroodi läheduses

Oja läheduses asuvad Keskkonnaregistri andmetel mõned puurkaevud (Kambriumi-Vendi, Kambium-Vendi Voronka ja Ordoviitsiumi-Kambriumi põhjaveekogum). Ühegi puurkaevu sanitaarkaitseala ei ulatu ojani (vt kaart nr 3). Oja läheduses asuvad puurkaevud on oja ülemjooksu ümbruses, kus põhjavesi on nõrgalt kaitstud.

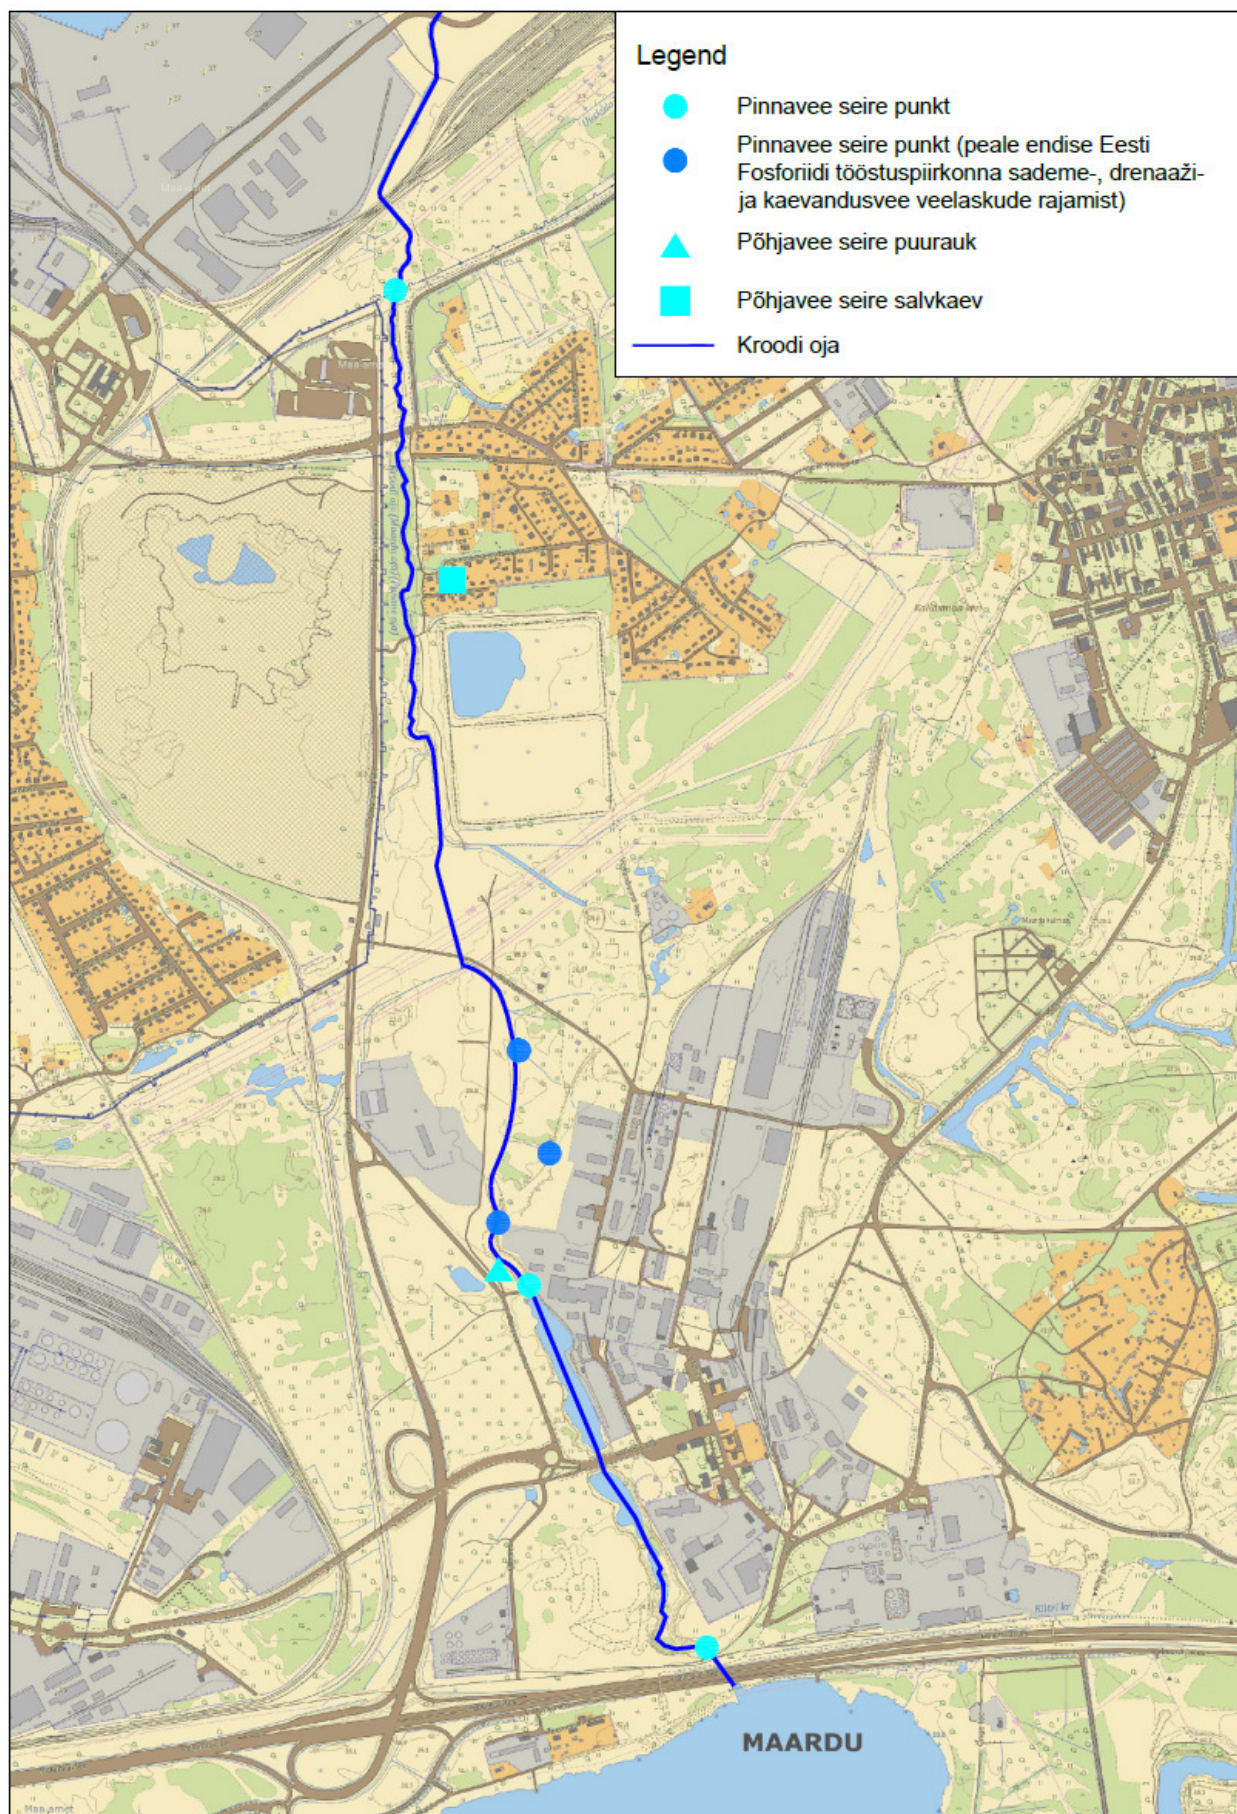
**Kaart 3.** Seirepunktid Kroodi ojal

| Proovivõtukohta<br>nimetus | Koordinaadid | | Sagedus | Määratavad elemendid ja ühendid |
|---|---|---|---|---|
| Seirepuurauk | 6591893 | 555940 | Kord aastas | Ni, Zn, Cu, As, Pb, Cd |
| Lepiku tee 6 salvkaev | 6593657 | 555822 | Kord aastas | Ni, Zn, Cu, As, Pb, Cd |
