TÖÖ NR PP11/38T

# ASU JÄRVE SANEERIMINE

## TÖÖPROJEKT

Objekti asukoht: *PÕLVAMAA,  
VASTSE-KUUSTE VALD,  
LEEVIJÕE KÜLA*

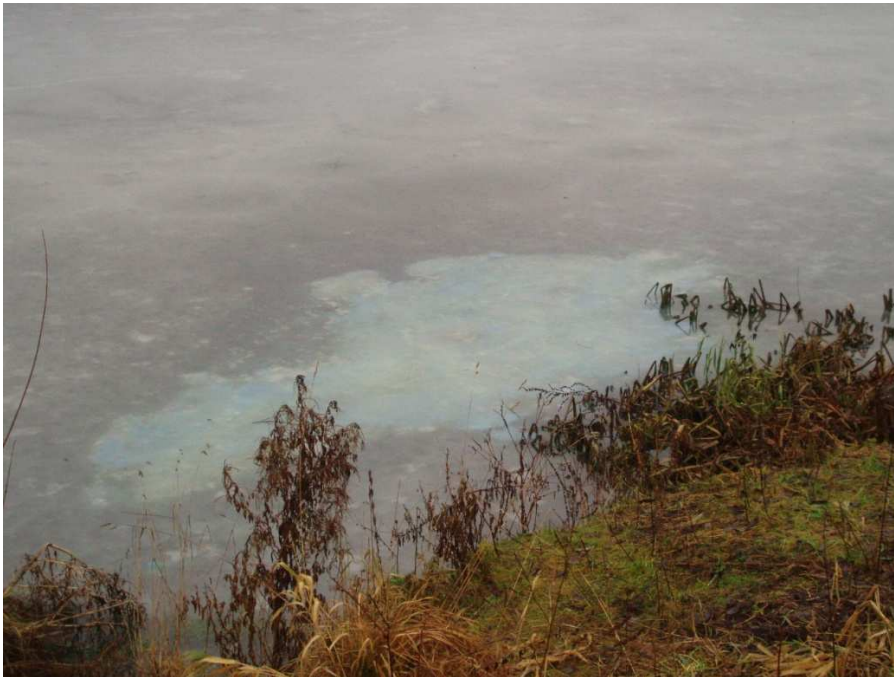
Joonis 1. Reostus Asu järves

sisuliselt Vastse-Kuuste asula reoveepuhastuse lõpplüks. Asu järv on ebarahuldavas seisundis olev veekogu. Veevärvus on suviti ja ka sügiseti ebaloomulikult sinakasroheline ning suure hõljumisisaldusega (joonis 1).
