## Mäe-Vadsa lump VEE2138910

Vaatleja Marko Vainu, vaatluse aeg 19.07.23.

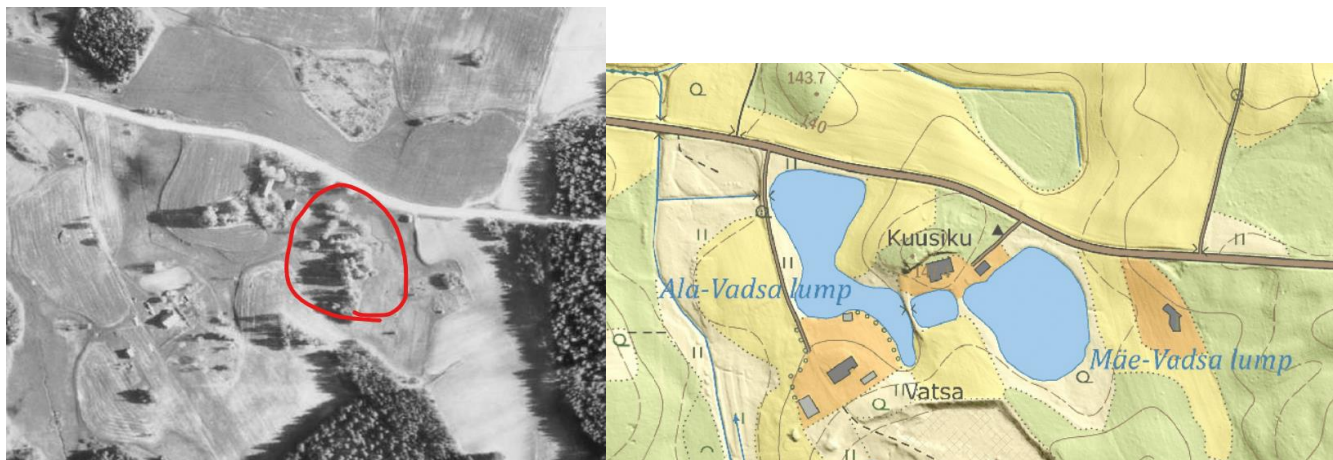
Järve pole 1969. aasta ortofotol:

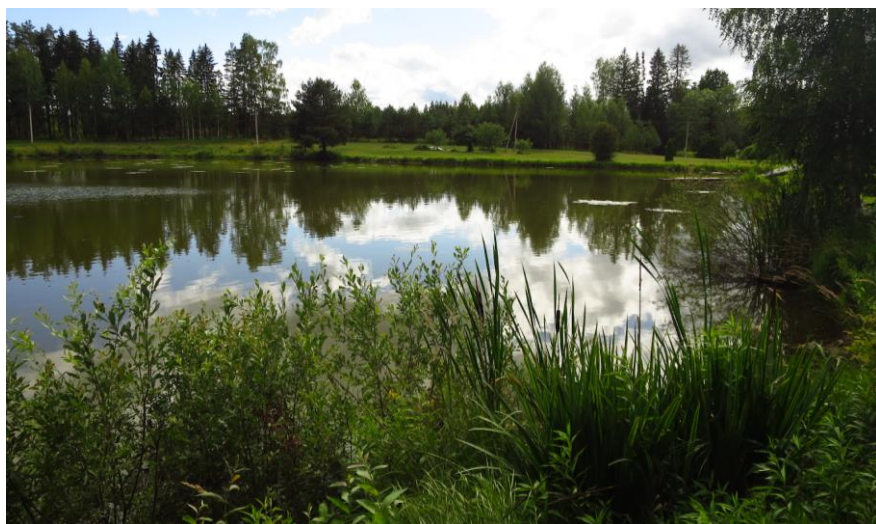
Järv on olemas ja korralik:

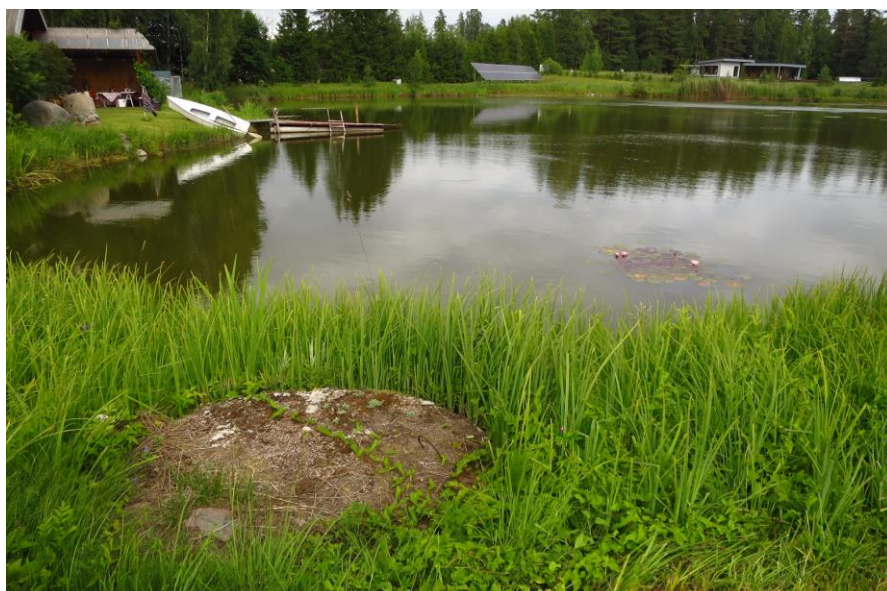
Järve kirdesopis, vastu väiksemat tiiki on betoonist ülevoolukaev, milles on laudvarjad sees, aga perenaise sõnul pole oma kümme aastat järve veetase nii kõrgele tõusnud, et sellest väljavoolu oleks olnud:

Järeldus: Kuigi lumbi serval on ülevoolukaev, siis tegeliku ülevoolu puudumise tõttu oleks sobivam muuta tüüp **tehisjärveks**.

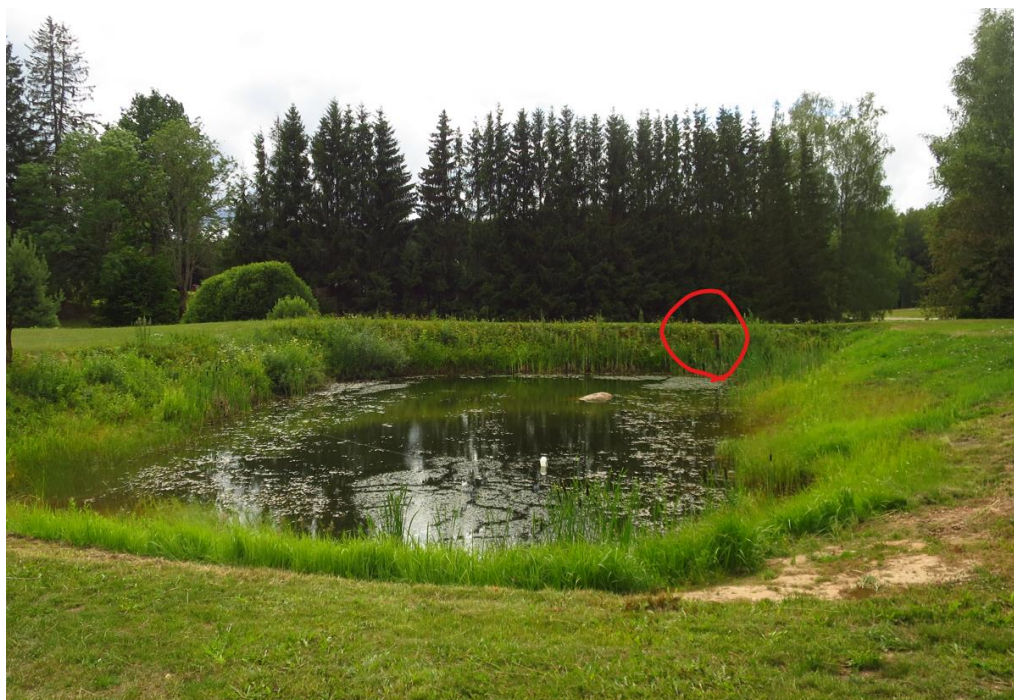
Allavoolu olevas väikeses tiigis on lääneküljel püstine ülevoolutoru, millest voolas vanasti vesi Ala-Vadsa lumpi, kuid ka selle veetase ei ole enam sellist kõrgust saavutanud. Põhjuseks pidavat olema lähikonda rajatud karjäärid.

Seega on tänapäeval nii Mäe-Vadsa ja Ala-Vadsa lump kui ka nende vahel olev väike tiik väljavooluta.
