## Suurlageda oja (VEE1083400) vaatlus

Vaatluse aeg 20.10.24. Vaatleja Marko Vainu

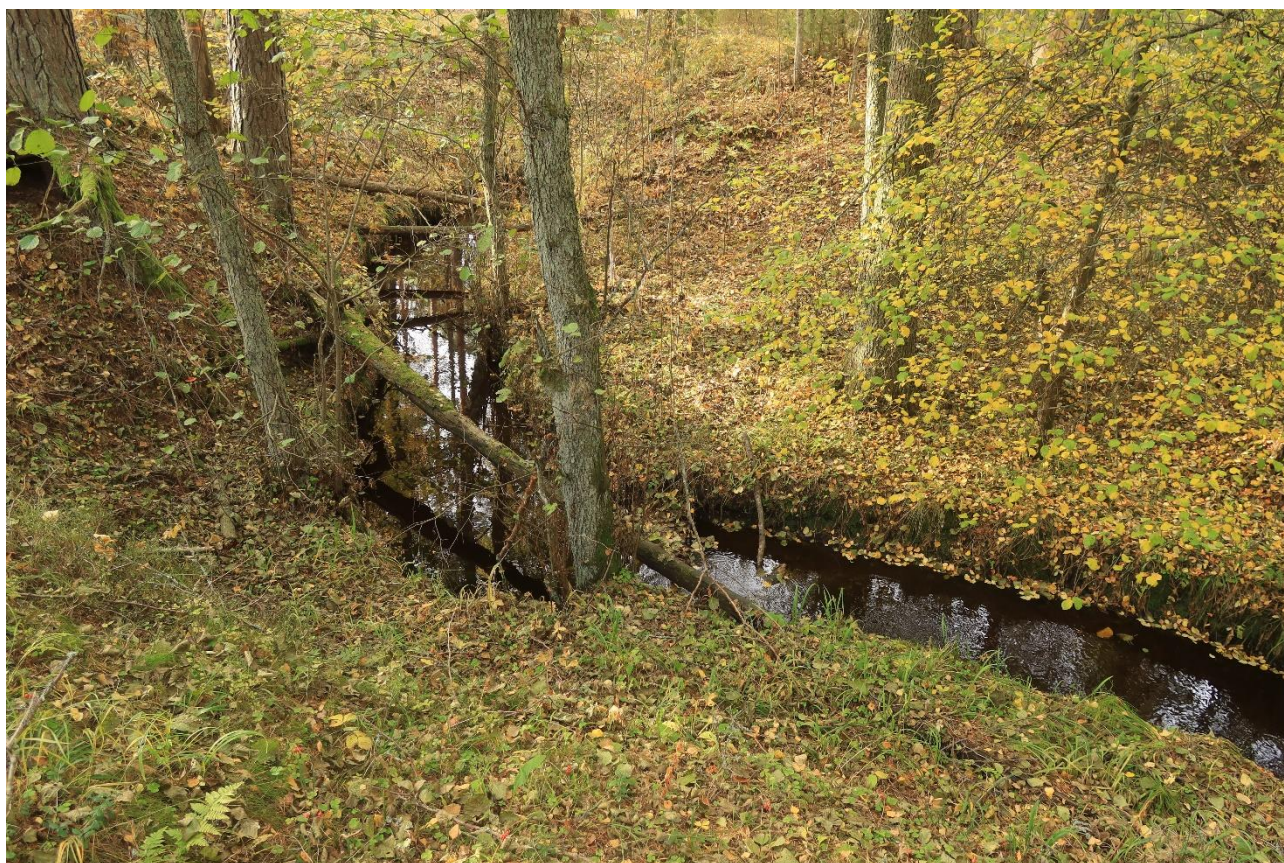
1. Kena, sälkorus voolav oja:

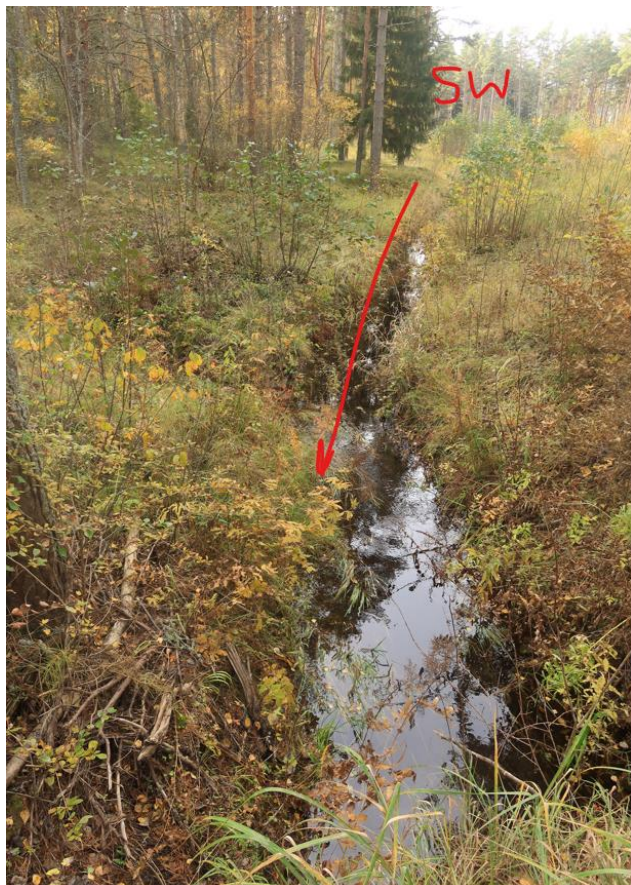
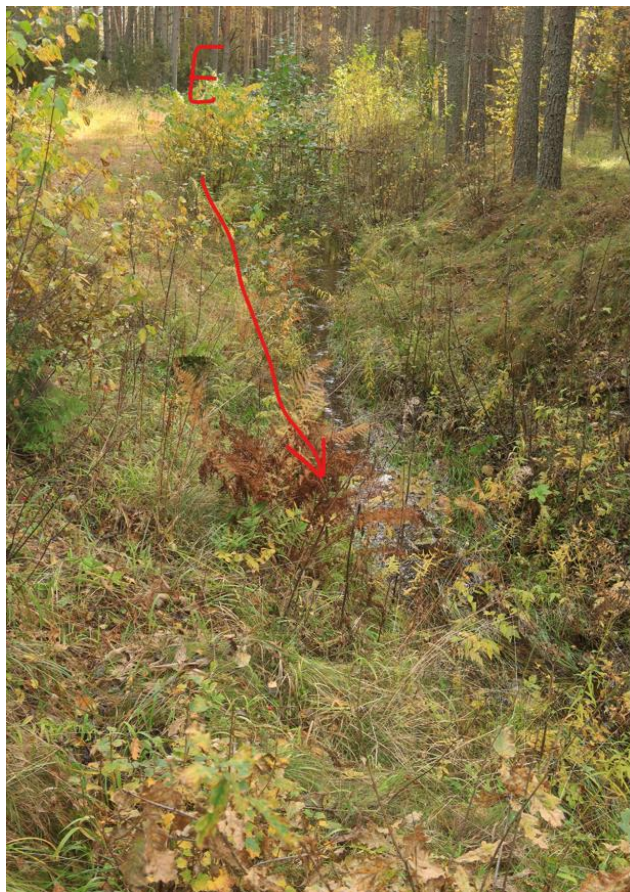
2. Edelast suubub sirge ja veerohke kraav. Ei näinud visuaalselt palju veevaesem välja, kui oja telg, kuid voolu kiirus oli suurem mööda oja telge. Pärast ühinemiskohta olev **truup on ETAKis nihkes**.

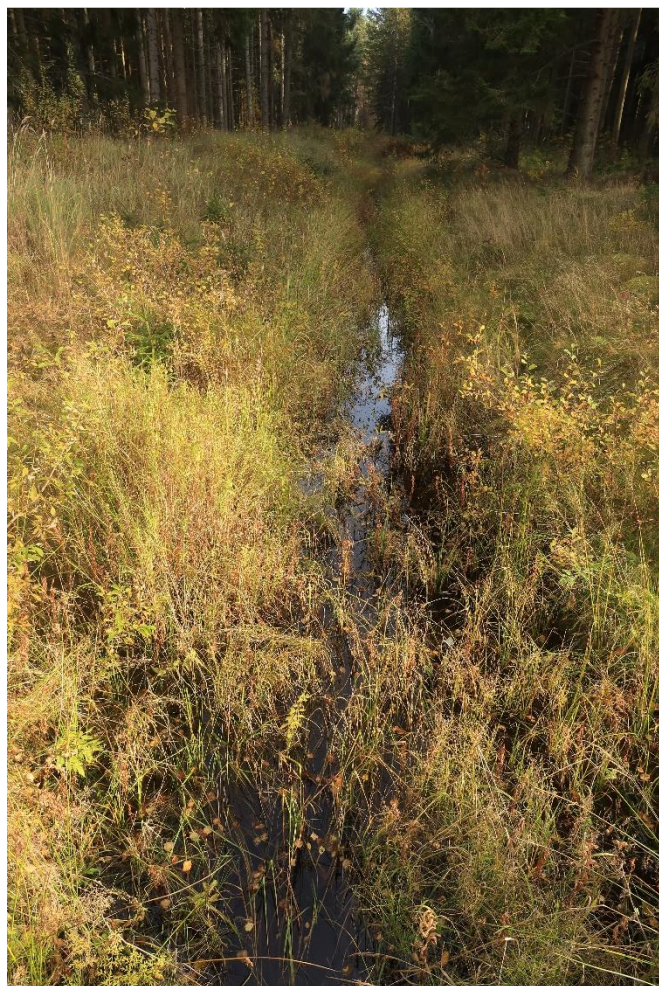
3. Näeb välja, nagu kraav. Vesi voolas mõõduka kiirusega, tarnad kasvasid sees:

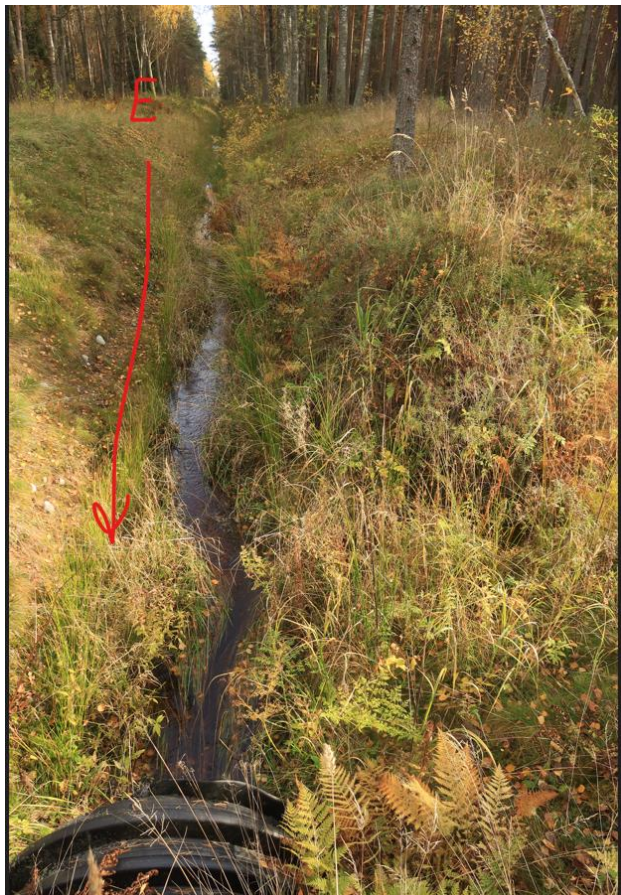
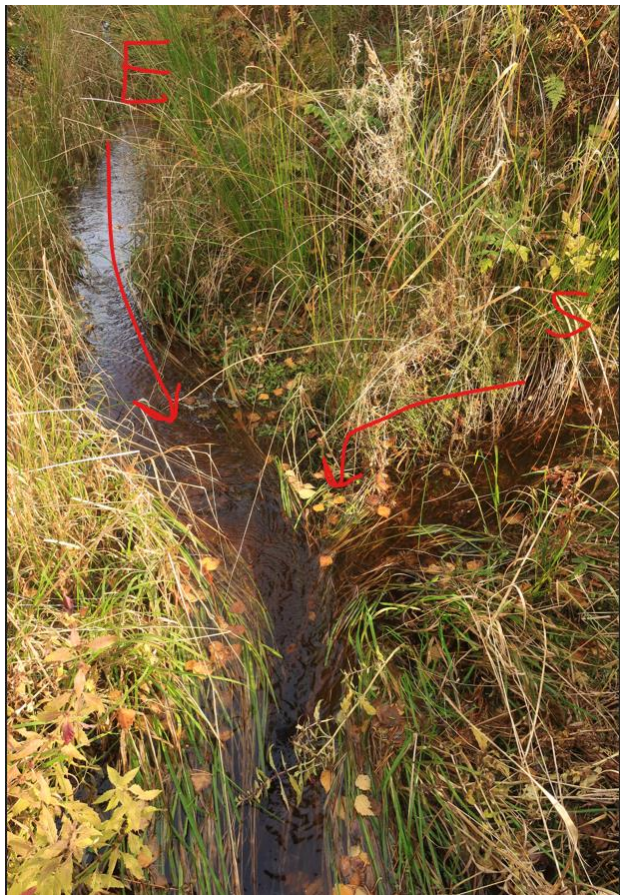
4. Kagust suubuv kraav oli kuiv.

5. Lõunast suubuv kraav oli üsna veerohke, kuid idast tuli siiski selgelt rohkem vett.

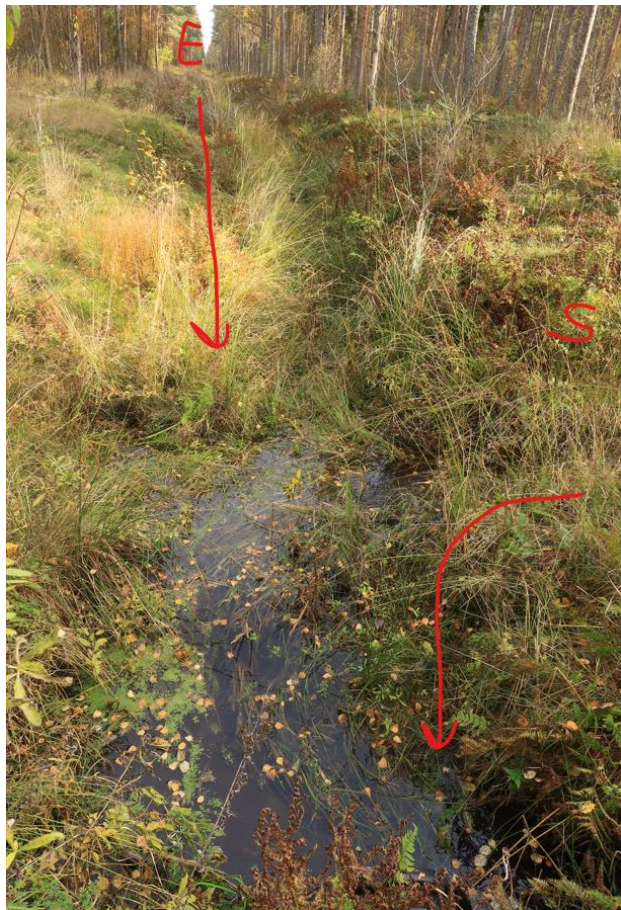
6. Voolav vesi tuli lõunast. Ida pool oli kraavis vesi sees, kuid seisis. Põhja poolt ühinevas kraavis oli samuti vesi sees, kuid sinna oli see valgunud truubi juurest tagasi, sest kümnekonna m kaugusel oli kraav kuiv.

Suurlageda oja on loodusliku algupäraga ning saanud looduslikult alguse tõenäoliselt Lakessoo loodeosast. Tänapäeval oja ülemjooksuks loetav kraav on aga hilistekkeline ning seda pole põhjendatud oja ruumikuju hulka lugeda. Algupärasem säng tundub olevat see, mis suubub vaatluspunkti 4. Vaatluse ajal oli see aga kuiv, mistõttu ei sobi oja lähteks. Vaatluspunktis 5 lõunast tuleva kraavi ühinemiskohas olid vooluhulgad liiga ebavõrdsed, et seda kohta oja lähteks lugeda. Ka vaatluspunktis 6 olid koonduvad vooluhulgad ebavõrdsed, kuid rohkem vett tuli lõuna suunast ning praegu oja osaks loetav ida poolt tulev kraav oli veevaesem. Lõunast tulevale kraavile Suurlageda oja staatuse andmine pole aga põhjendatud, kuna see on kindlasti hilistekkeline. Seega olukorras, kus oja loodusliku lähte asukoht pole tänapäeval enam tuvastatav, näib olevat õiglaseim lahendus lühendada senist oja telge nii, et see **algab punktist 6**.

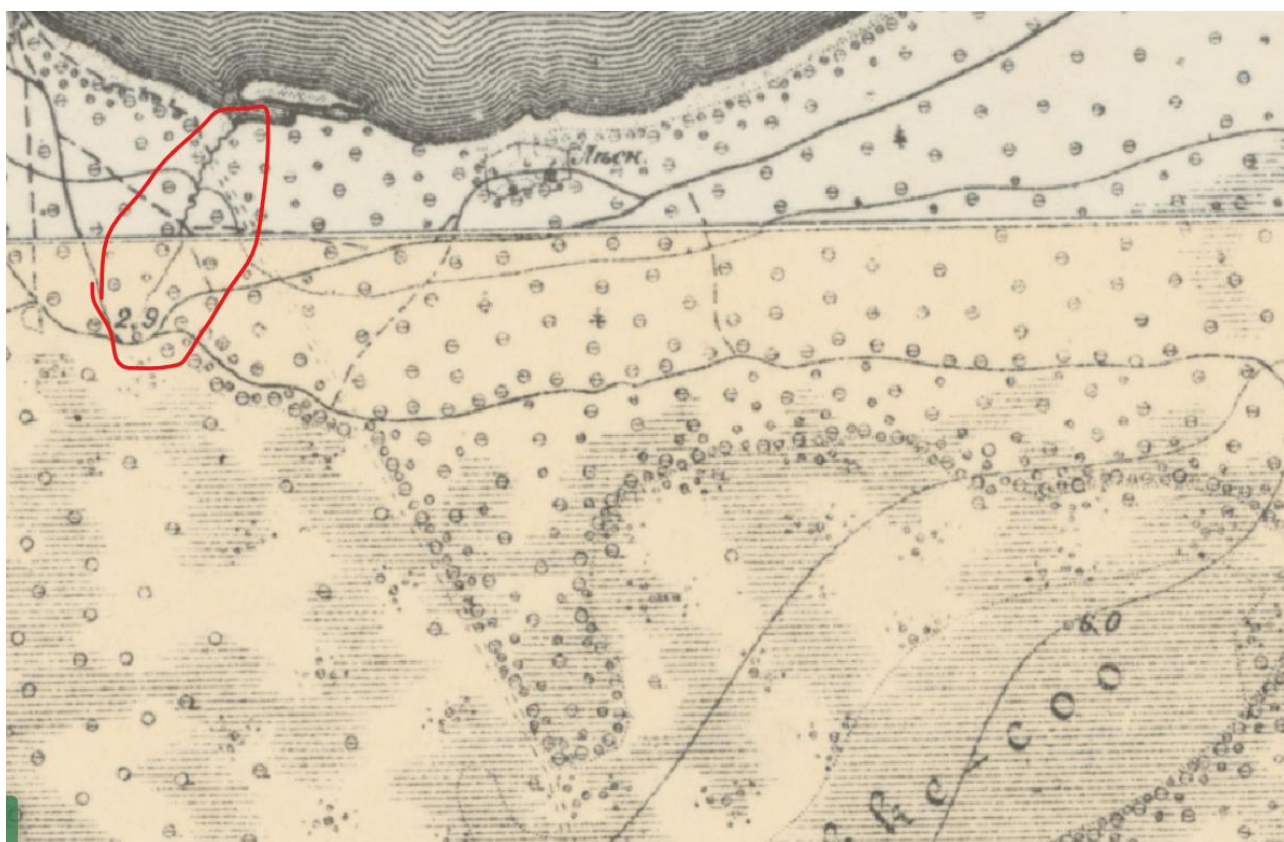
Verstasel kaardil on kujutatud oja lähtuma enam-vähem punkti 2 asukohast:

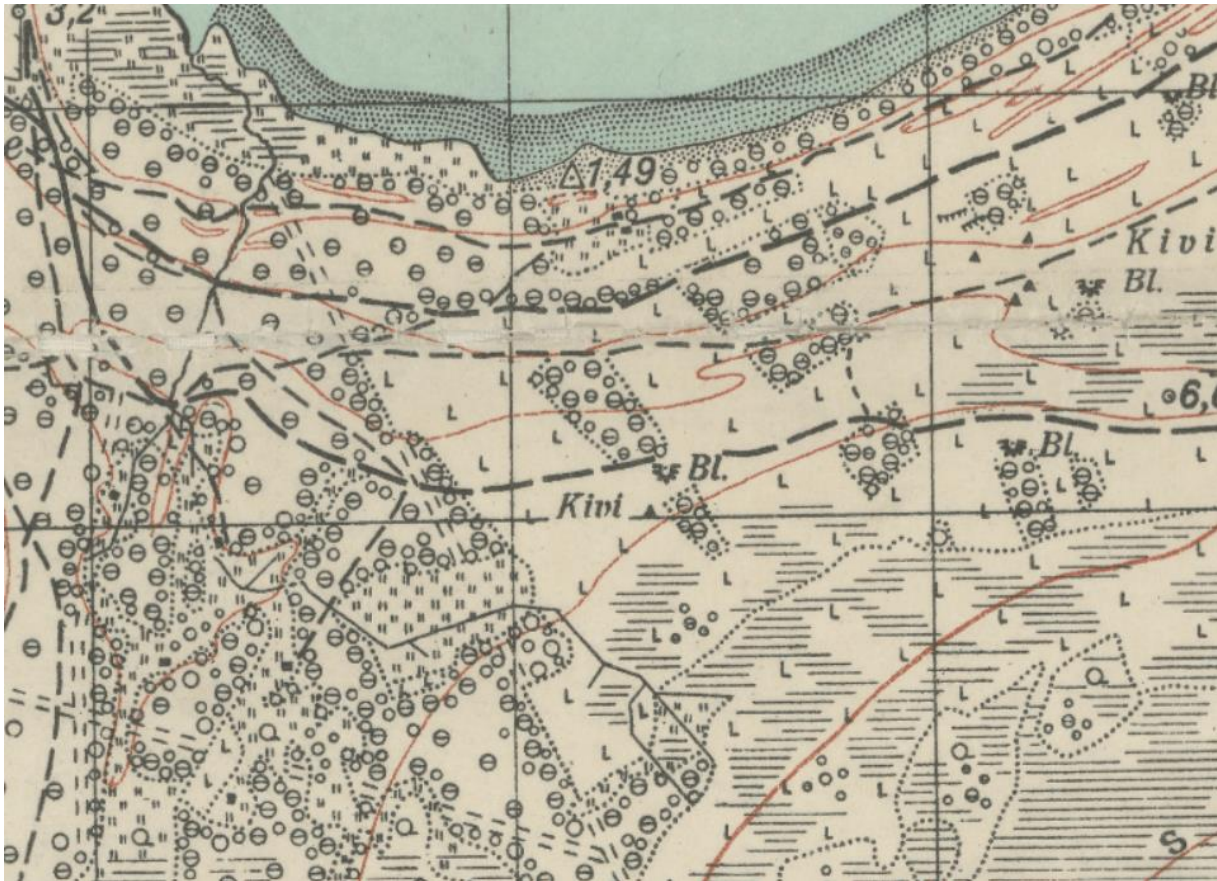
EV 1:25 000 topokaardil on peal nii vaatluspunkti 2 lõunast suubuv voolusäng kui ka sirgendatud oja säng, mis tuli vaatluspunkti 4 kagust suubuvat ja Lakesoo loodenurgast algavat telge mööda:

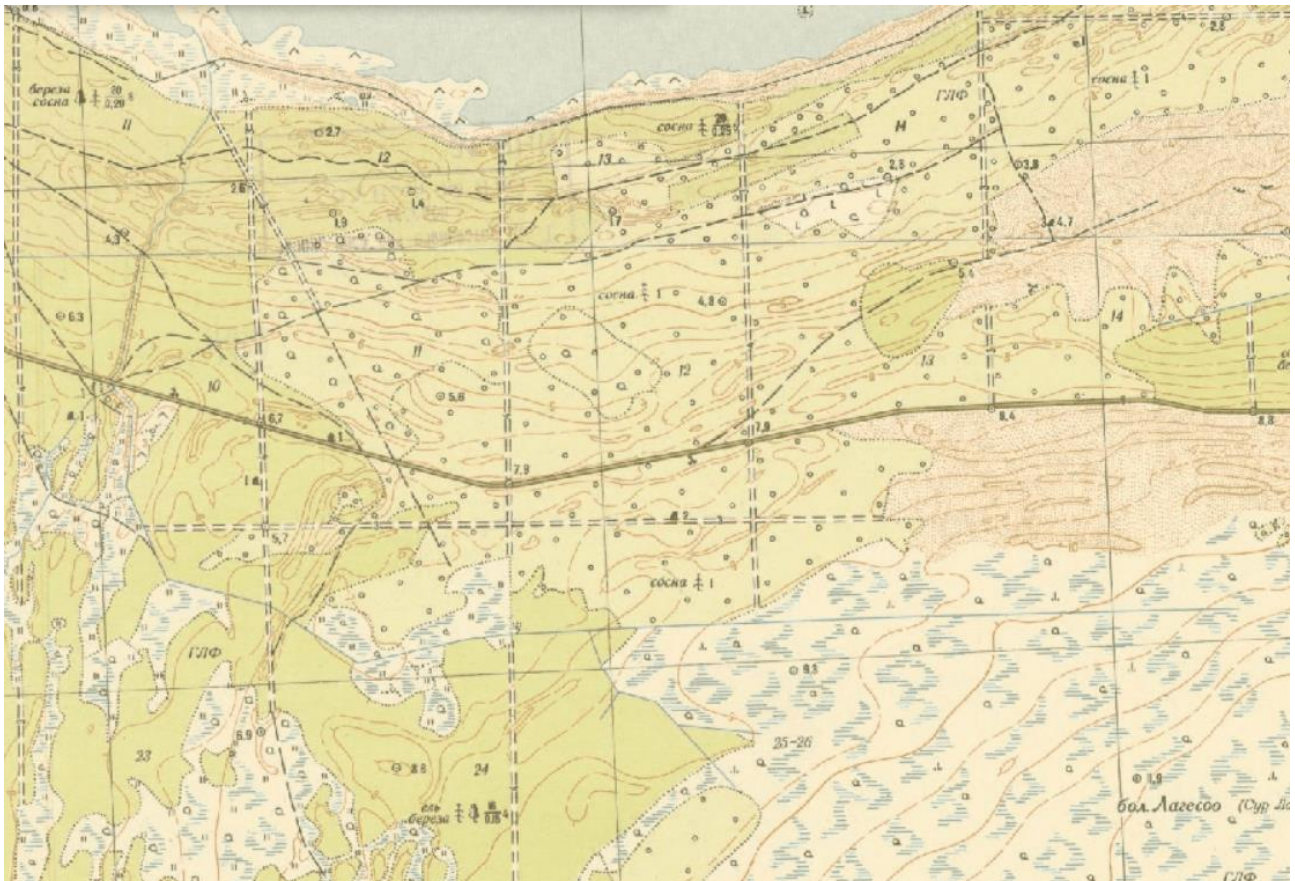
NL 1:10 000 topokaardil 1959. aastast on peal ka tänapäeval oja ülemjooksuks loetav ning Lakesoo põhjaservas kulgev sirge ida-läänesuunaline kraav. See ei ulatu aga Lakesoo idaservani, kuhu oja telg tänapäeval pikendatud on:
