## Külmlätte lumbi VEE2046820 vaatlus

Vaatleja Marko Vainu, vaatluse aeg 20.07.23.

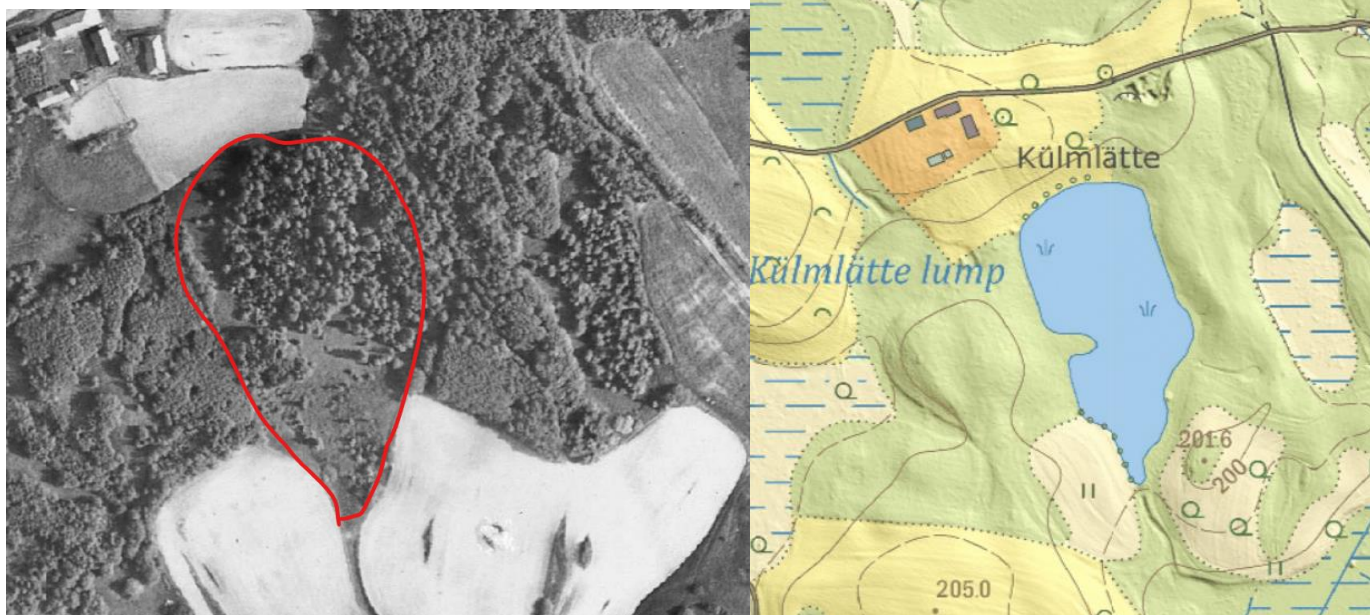
Tüüp EELISes: looduslik järv. Järve pole 1972. aasta ortofotol:

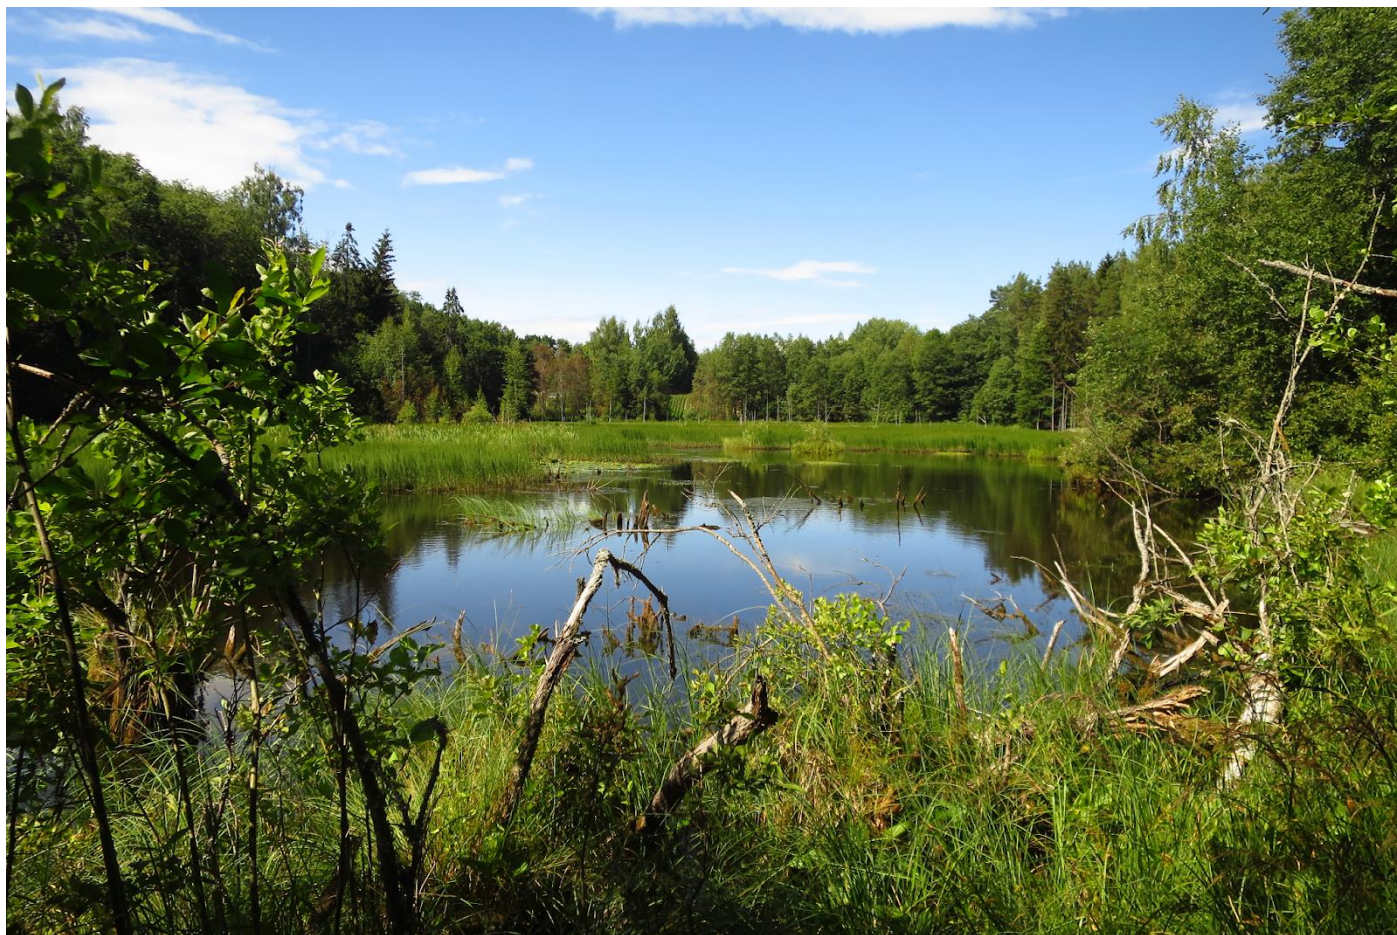
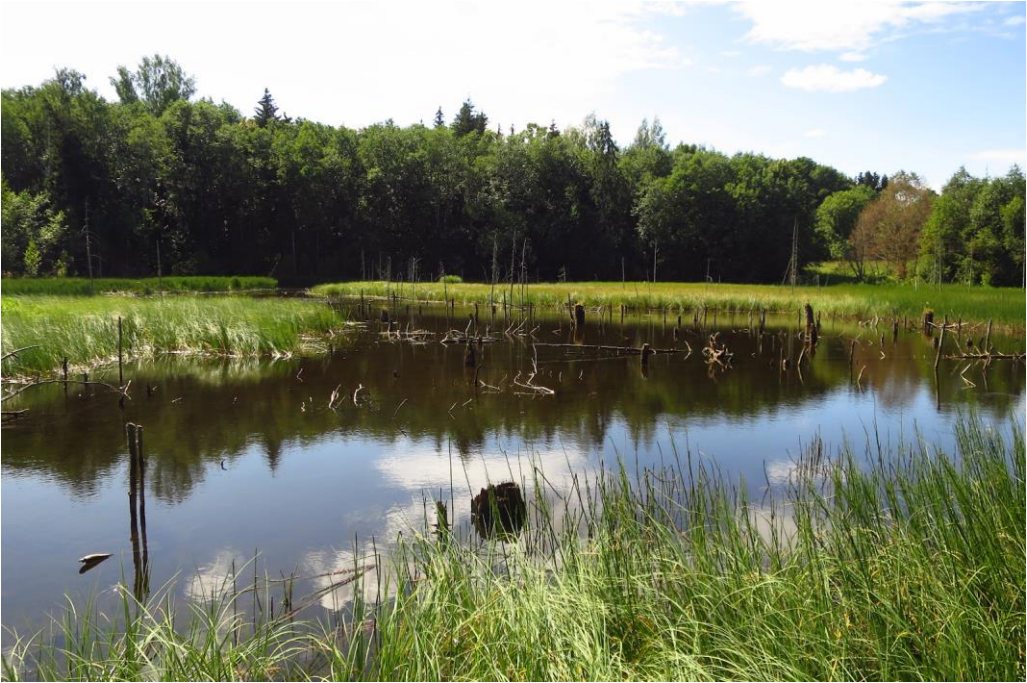
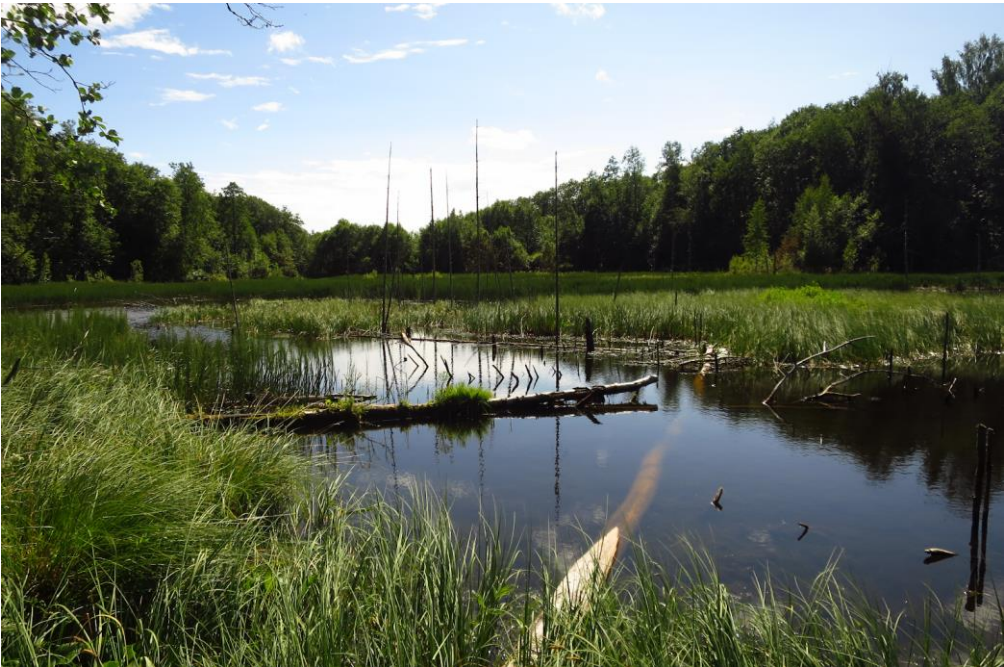
Järv on olulisel määral taimestunud, kuid siiski arvestatava vaba veepinnaga. Kujult ja olemuselt meenutab Viro landi, kuid on oluliselt järvelikum:

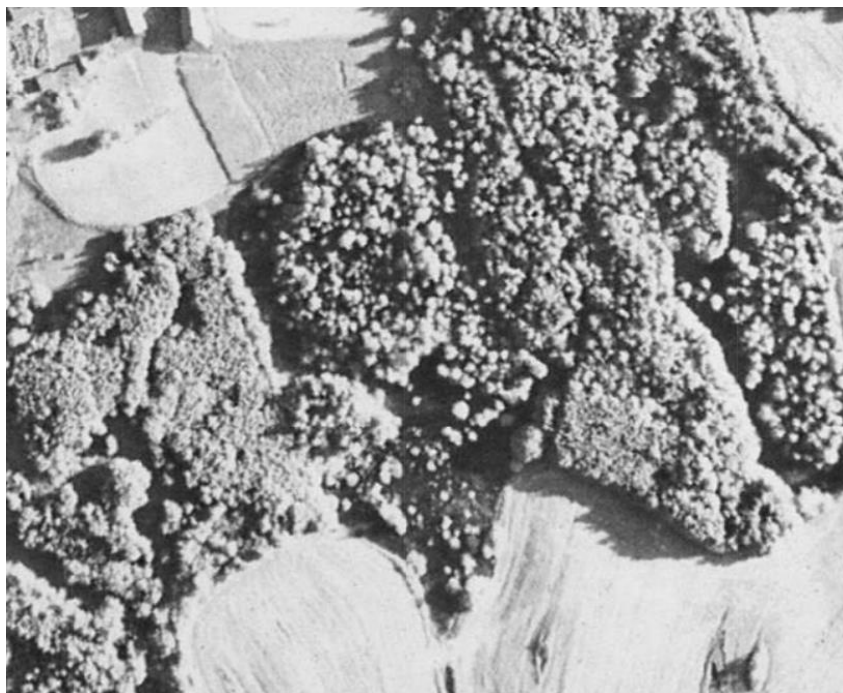
Järves on püsti kuivanud puutüved ja kannud, mis viitab järsule ja kontrollimatule üleujutusele. 1975. aasta ortofoto näitabki, et veetase hakkas tõusma puudega kaetud alal. See viitab justkui tahtmatule järve tekitamisele. 70ndatel koprad veel nii aktiivselt ei tegutsenud, et järve teket nendega seostada julgeks:

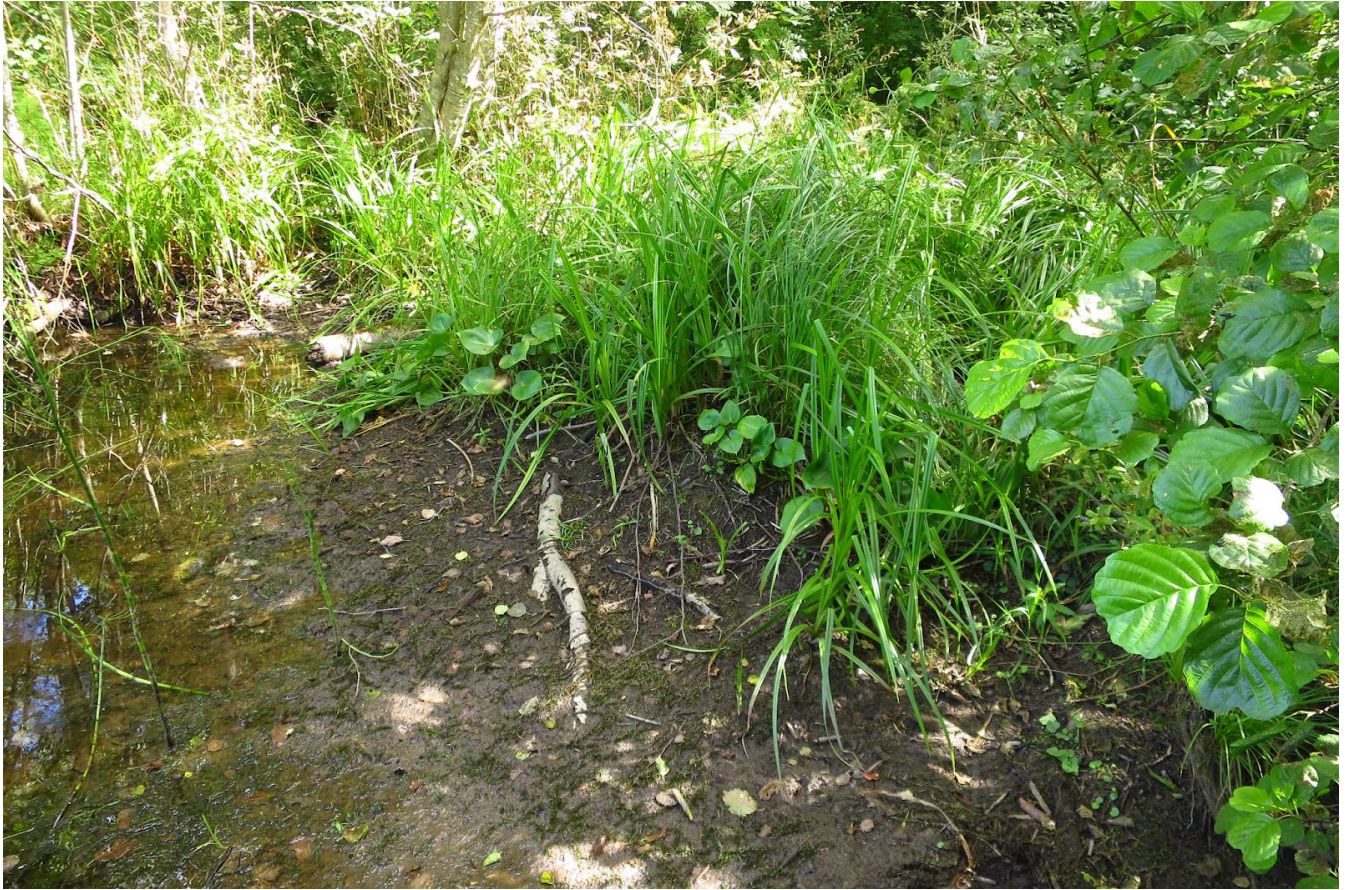
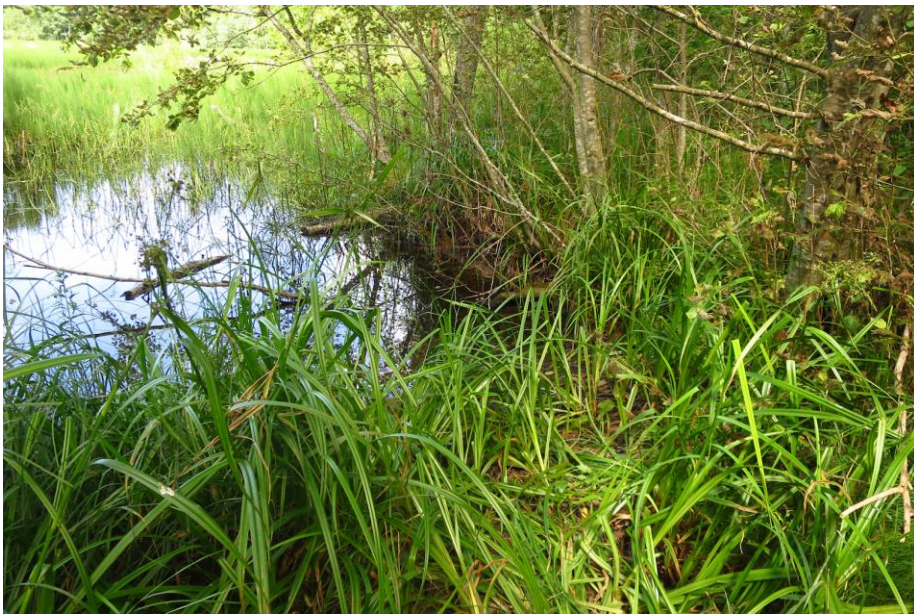
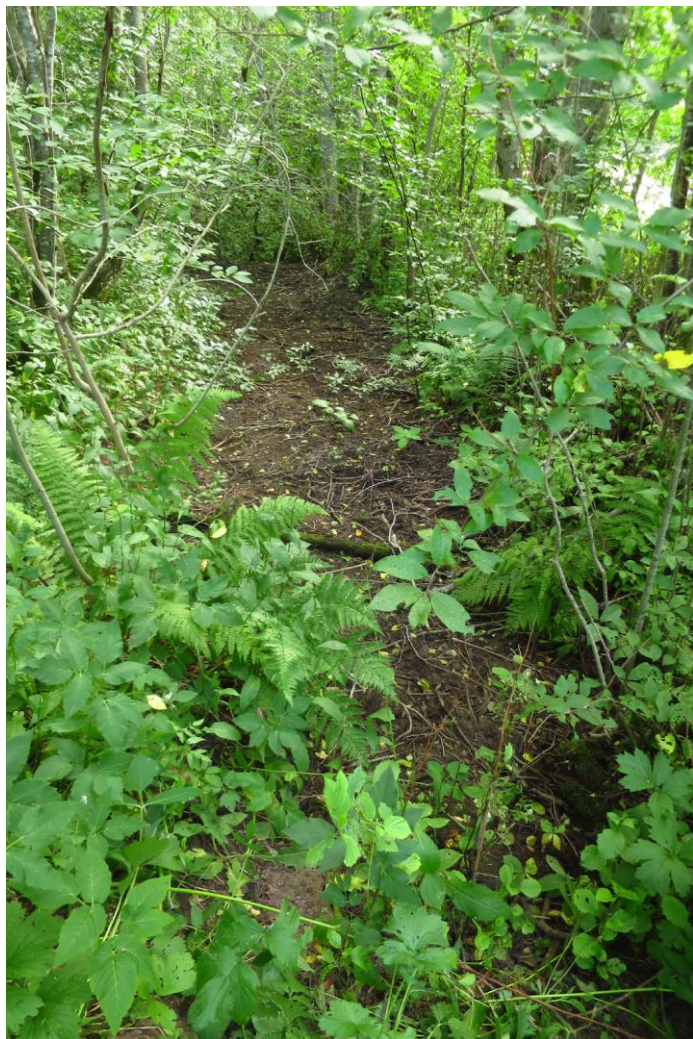
Järve hoiab üleval lõunaotsas olev madal pinnasevall, mille peal on koprapais. Väljavool on üle selle valli, mööda looduslikku nõva, ilmselt läbi koprapaisu. Valli taga algab konkreete voolunõva. Vaatluse ajal ei ulatunud vesi koprapaisuni ning järvest väljavoolu polnud:

Järeldus: Kuna järve hoiab üleval pinnasevall, mida on täiendanud koprad ning väljavool on üle selle mööda looduslikku nõva, siis oleks sobiv muuta tüüp **tehisjärveks**.
