## Nimetu järve (VEE2082890) vaatlus

Vaatluse aeg 04.07.24. Vaatleja Marko Vainu

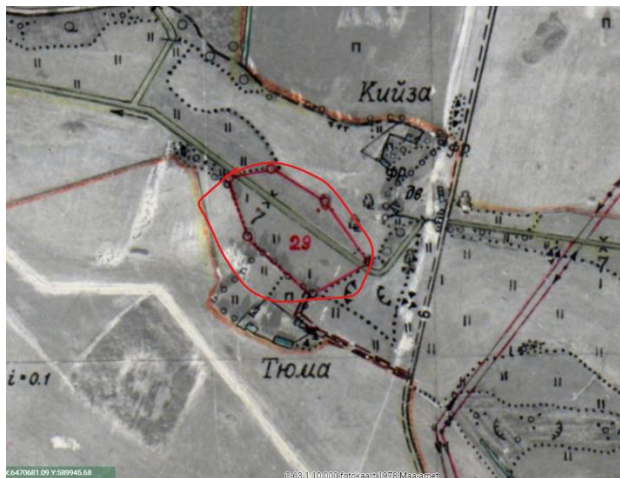
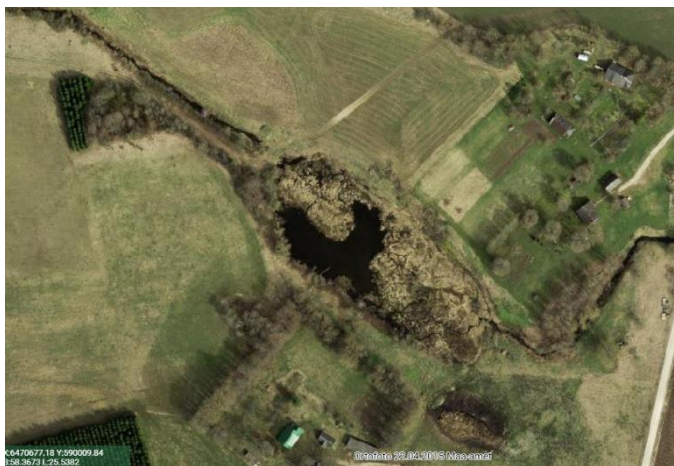
Järve pole 1978. aasta fotoplaanil. Hilisematel ortofotodel kuni 2015. aastani on näha kinnikasvanud ja praegusest väikesemate mõõtmetega järve:

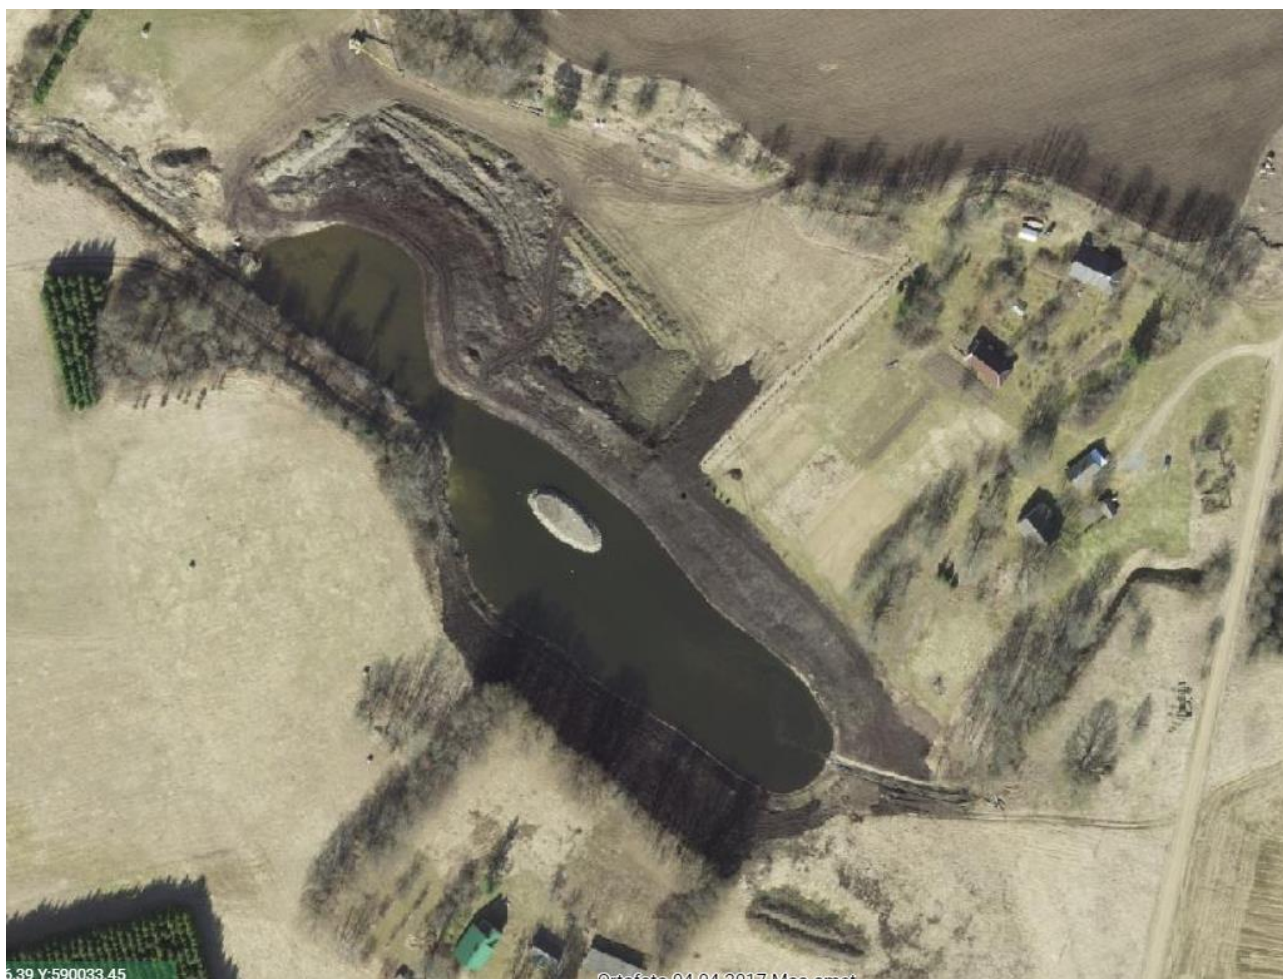
Alates 2017. aastast on järv selline, nagu praegu:

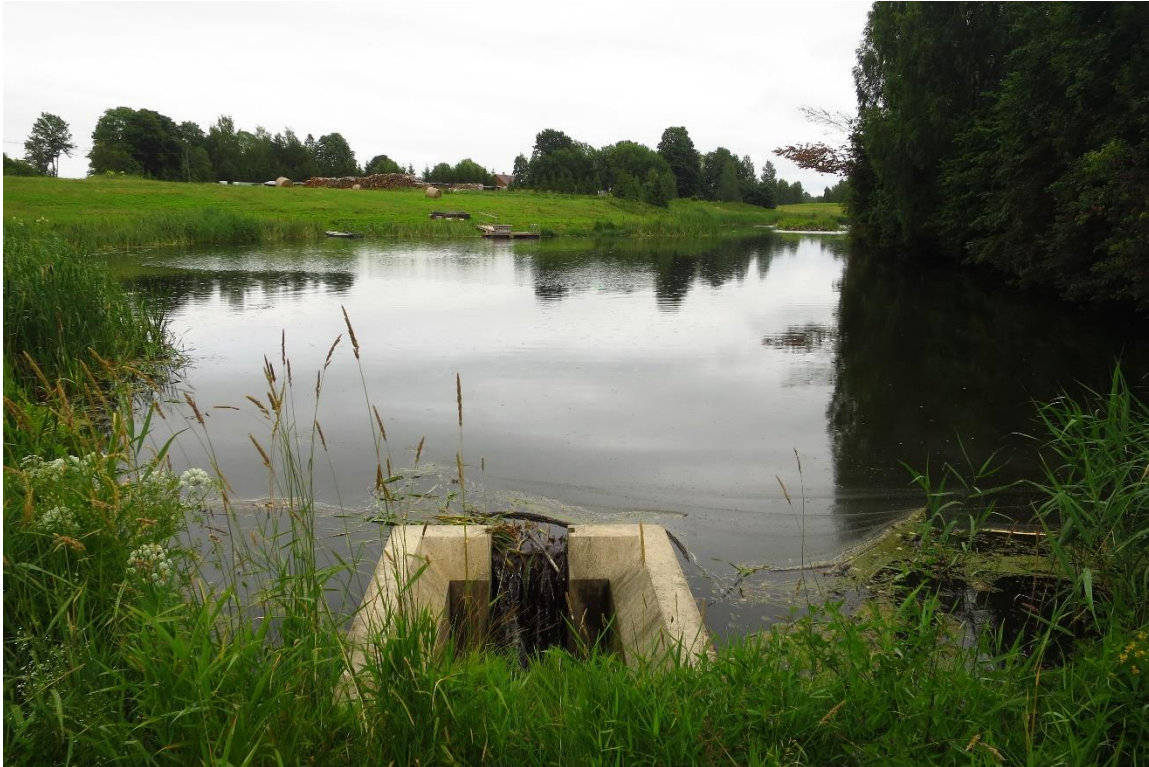
Järv on olemas ja korralik ning asub EELISesse kantud Kavaku ojal, mis on määratud ka veekogumiks. Järve väljavoolul on ruudukujuline betoonist pais, mille järvepoolisel küljel on puitvarjad. Vaatluse ajal voolas üle varjade ohtralt vett:

Järeldus: Tegemist on tüüpilise alalisel vooluveekogul oleva **paisjärvega**. Pais tuleks kanda EELISesse.

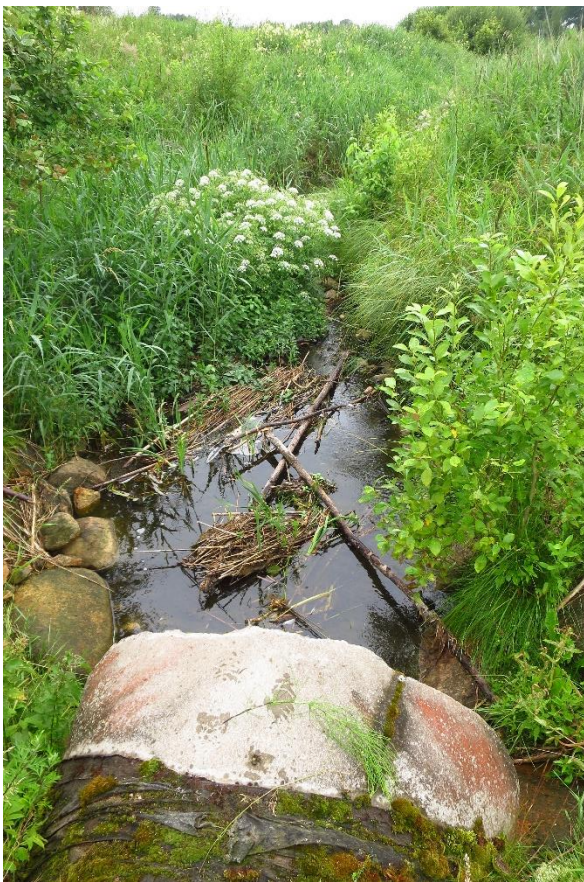
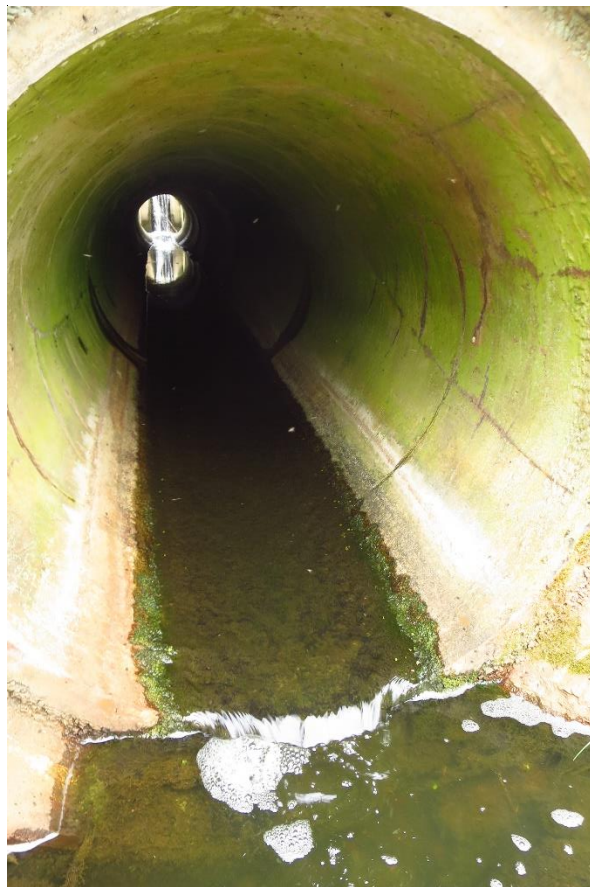
Alaveepoolselt küljel on suur betoonist toruots, millest voolas vesi välja:
