## Puhtaleiva järve VEE2065410 vaatlus

Vaatleja Marko Vainu, vaatluse aeg 27.07.23.

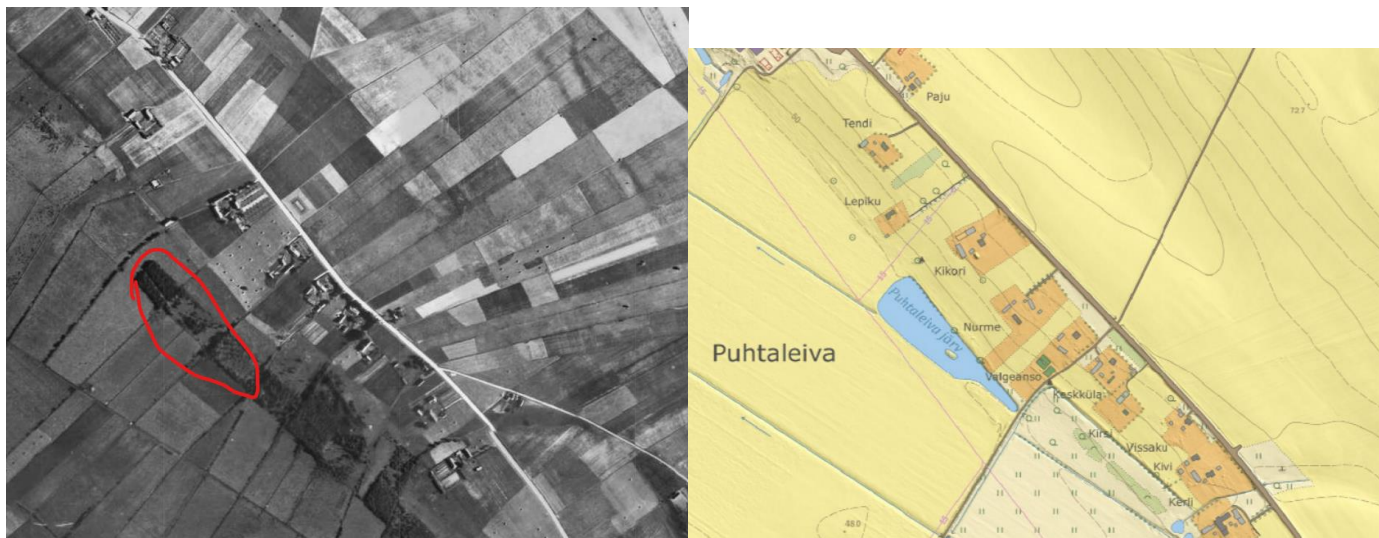
Tüüp EELISes: paisjärv, aga paisu EELISes pole. Järve pole 1948. aasta ortofotol:

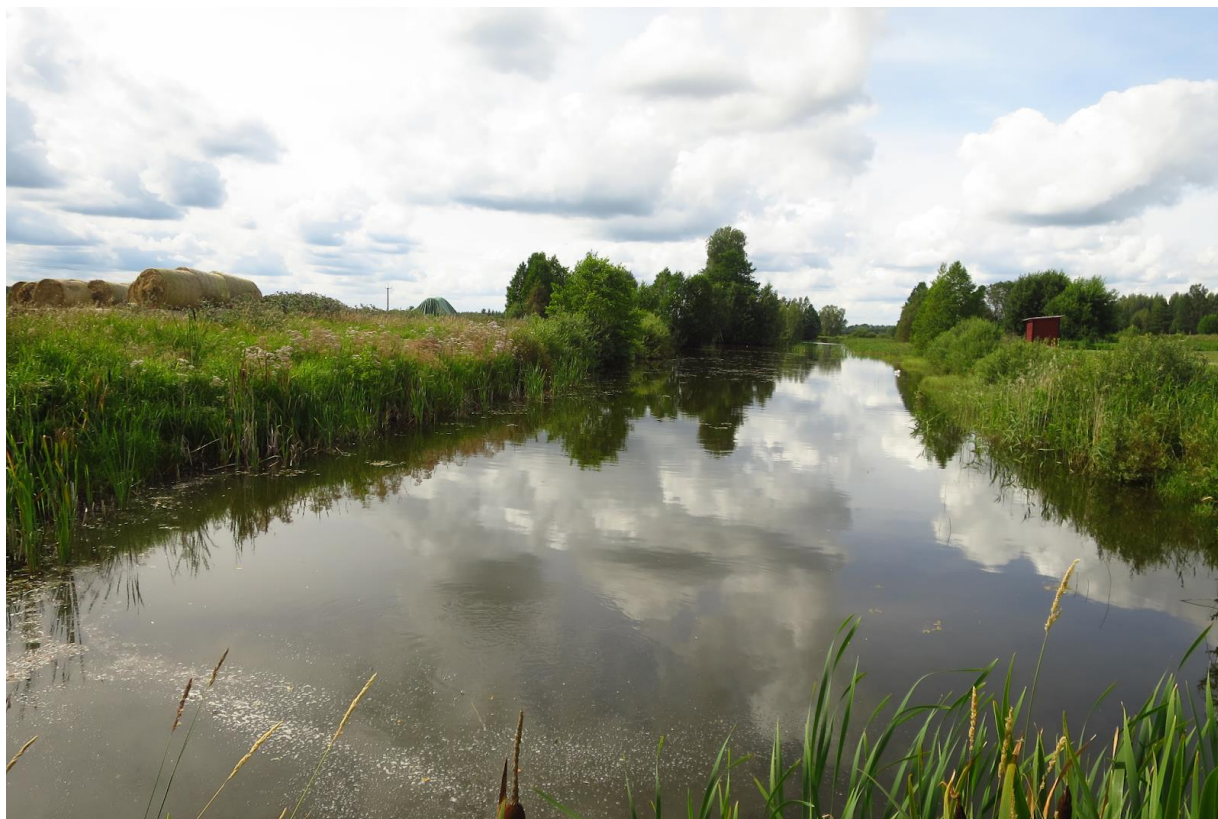
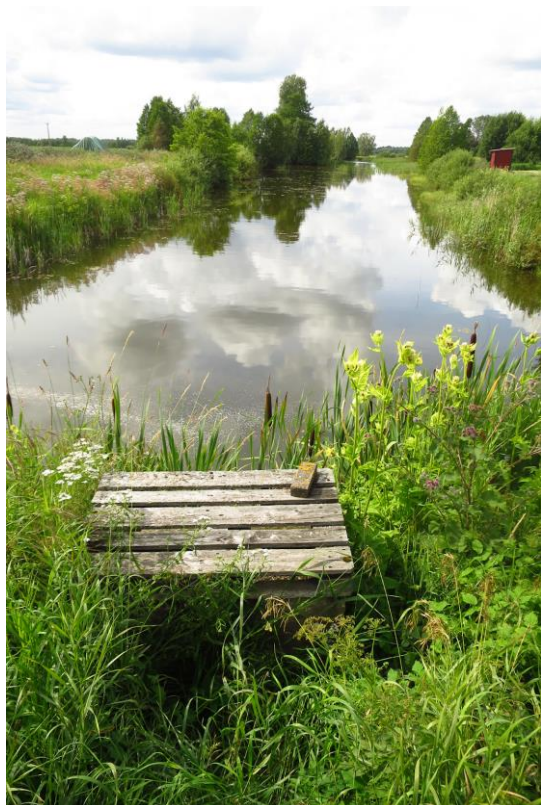
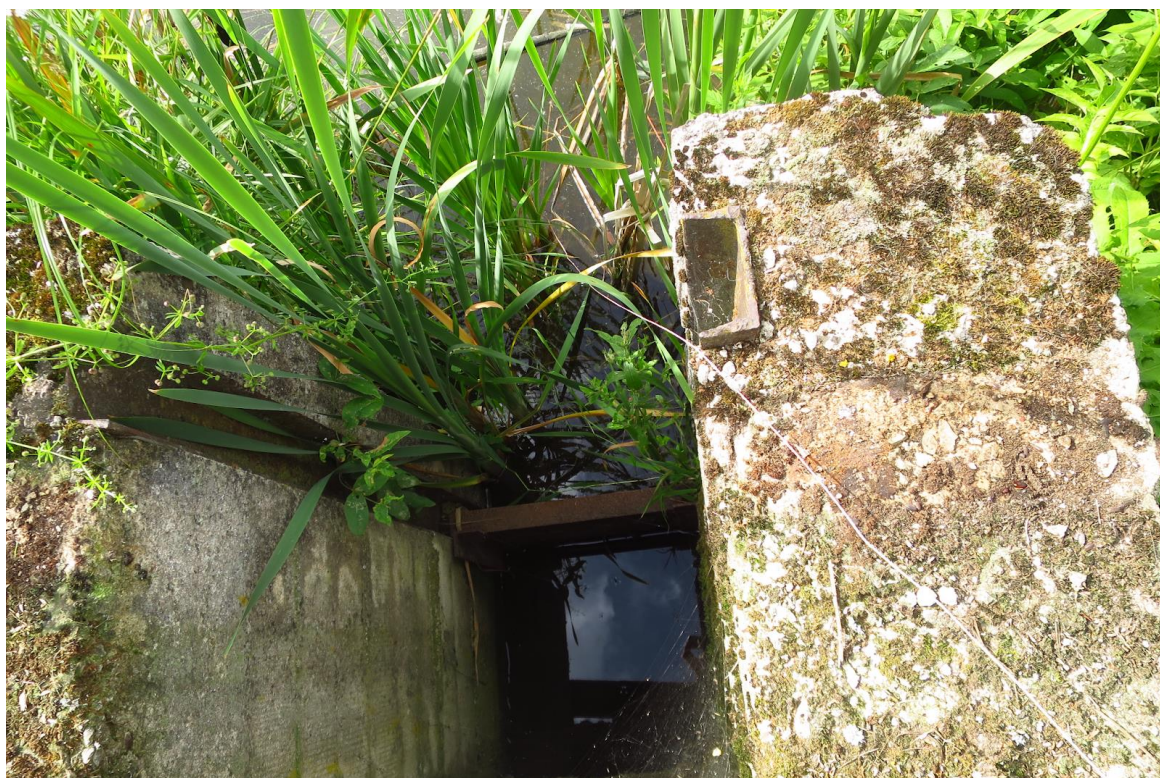
Perenaise sõnul rajati järv nõukogude ajal kuivendustiigina, kuna lõuna pool olev maa oli soine. Väljavool on kaguotsast, kuhu see ka põhikaardil märgitud on. Seal on nelinurkne betoonist pais, mille ees on laudvarjad. Vaatluse ajal väljavoolu polnud, kuid keskmiselt pidavat vesi järvest välja voolama. Kuna Valgeanso aiand võtab järvest kastmisvett, siis hoiavad nad järve veetaseme pigem võimalikult kõrge. Alavee poolel on kraavi suubuv betoonтору.

Järeldus: Kuna järve väljavoolul on reguleeritav rajatis, siis on **paisjärv** sobiv tüüp. **Pais tuleks EELISesse kanda.**
