## Tobra alumise veehoidla (VEE2074820) vaatlus

Vaatluse aeg 04.07.24. Vaatleja Marko Vainu

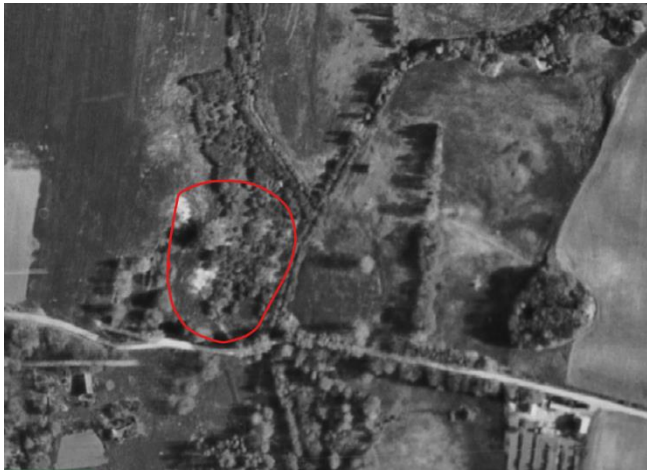
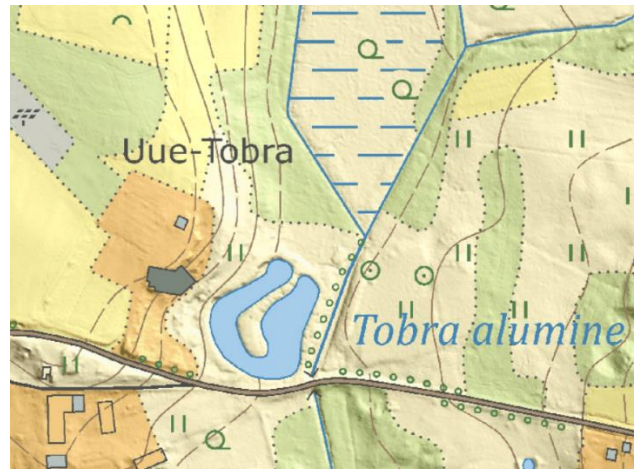
Järve pole 1979. aasta ortofotol:

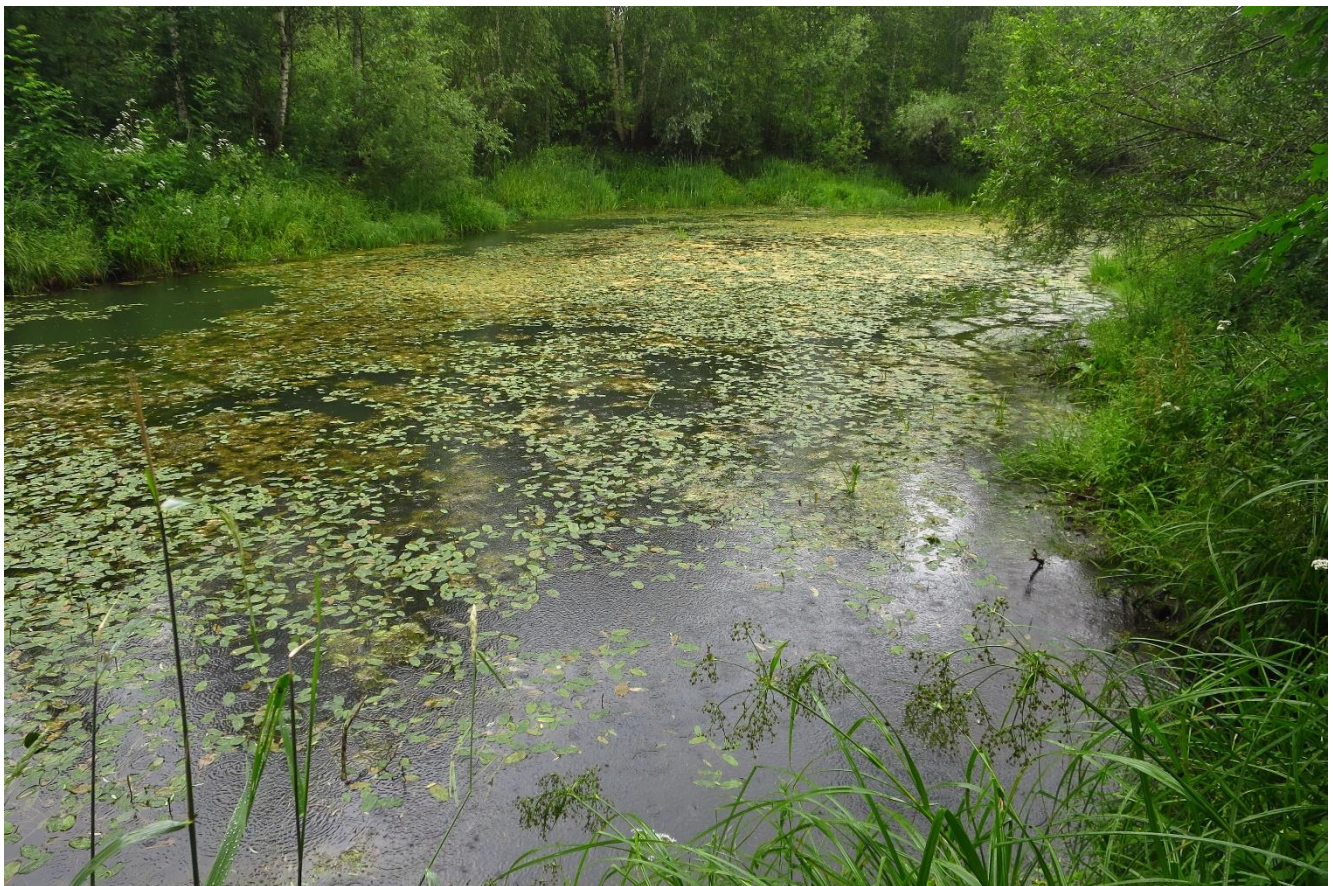
Järv on lausaliselt ujuva penikeelega kaetud. Kaldaastang on sedavõrd järsk, et tundub, et järve veetase on algsega võrreldes langenud:

Järeldus: Järve veetase ei asu ida pool oleva oja veetasemest oluliselt kõrgemal ning see pole paisutatud.

Järelikult asub see kaevatud süvendis. Samuti pole tegemist kalda-veehoidla tüüpi tehisjärvega, kuna järve ei voola ida poolt ojast ka vett sisse. Tegemist on „tavalise“ kaevatud süvendis oleva väljavooluga **tehisjärvega**, mille tüüp tuleks EELISes muuta.

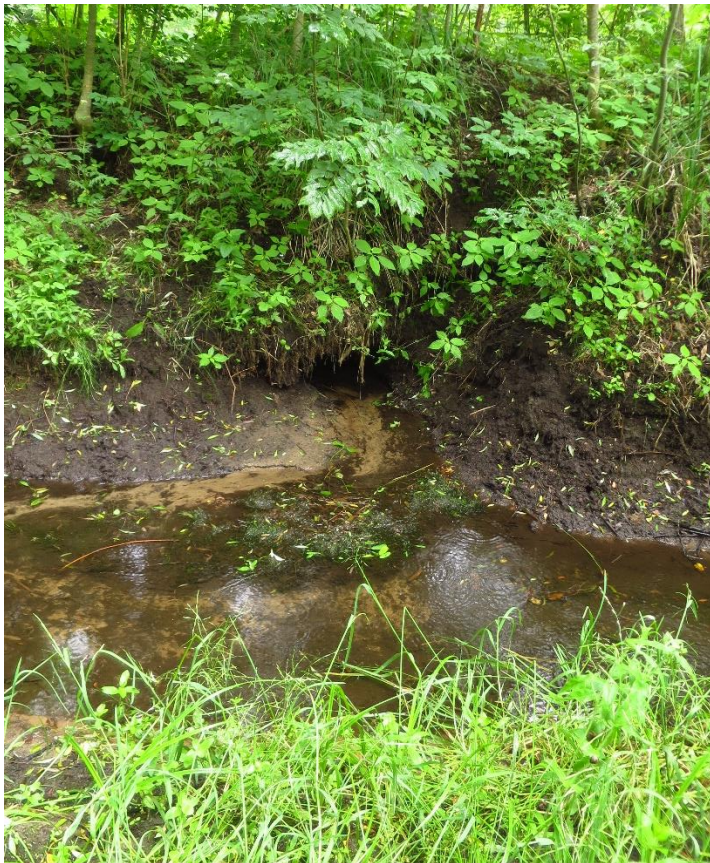
Väljavool järvest toimub koprakäiku meenutava tunneli kaudu. Järvepoolses otsas vedeleb ka vanu kobraсте näritud oksa. Tunnel asub lõuna pool tee all olevast truubist üheksa meetrit põhja pool. Sellest voolas vaatluse ajal välja selgeveeline liivapõhjaline nire:

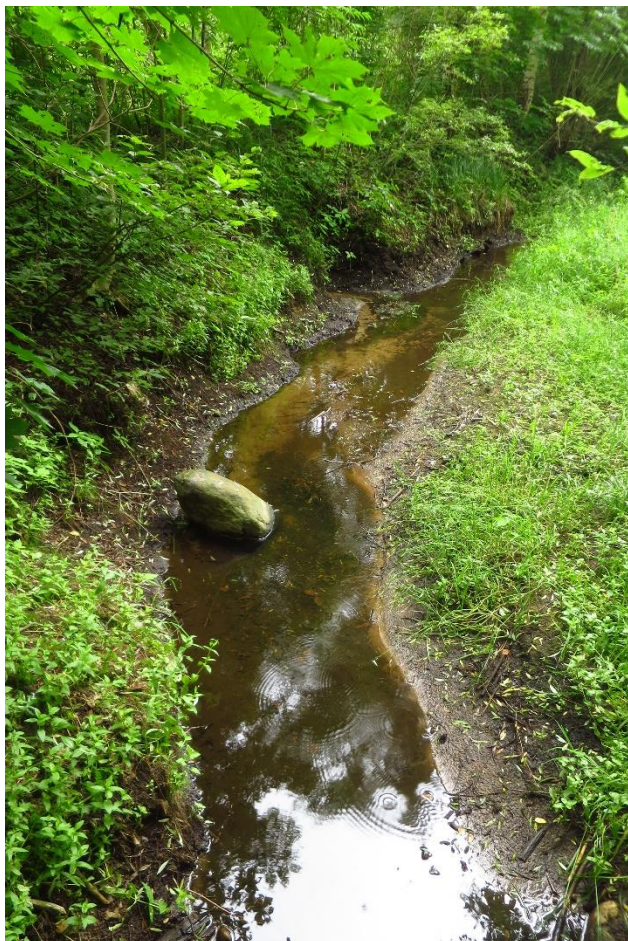
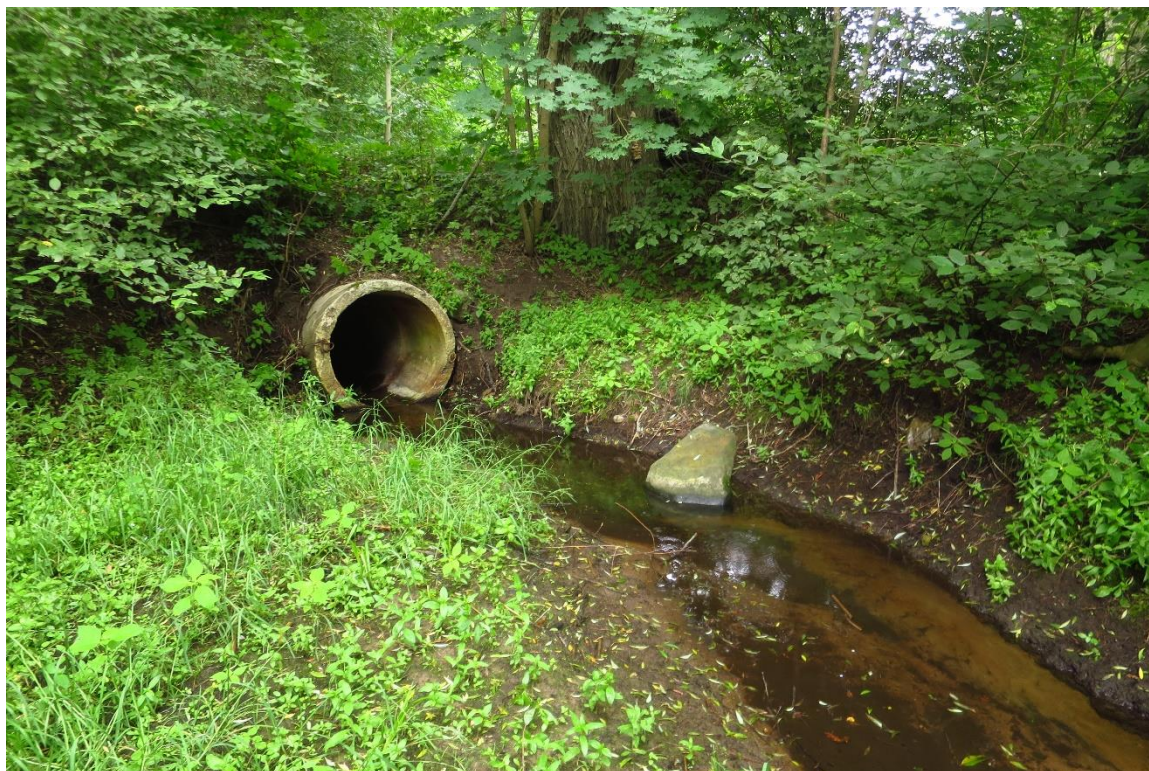
Nire suubub kenasse ojja, mis pole EELISes arvel:

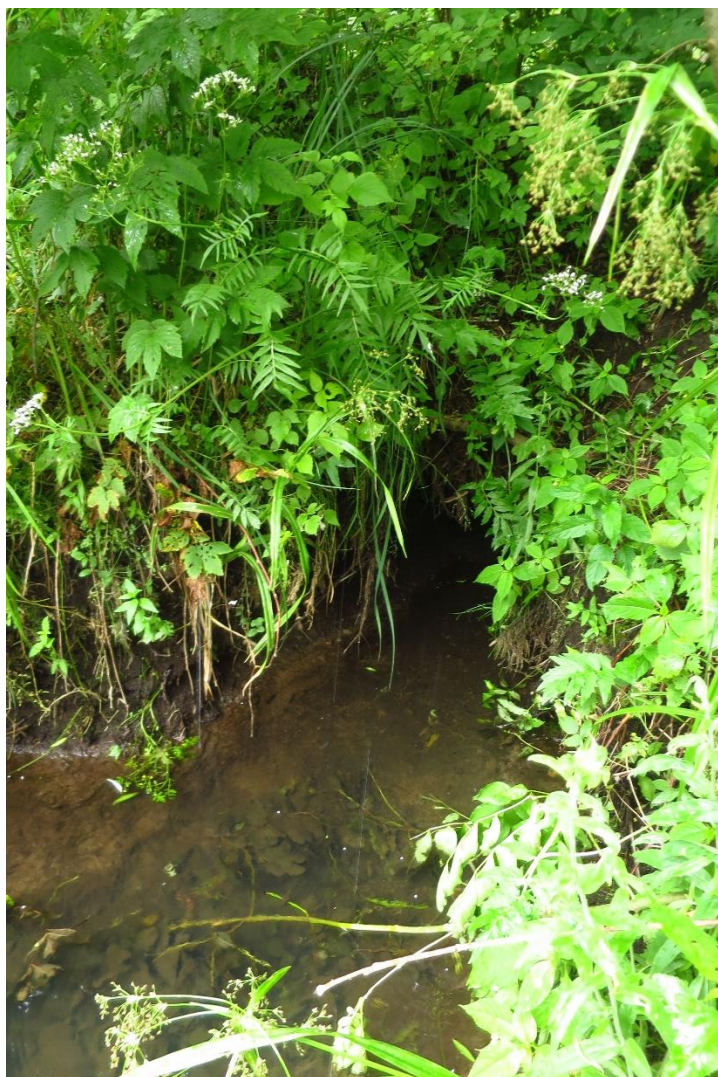
Järve pool on olemas ka tunneli sissevool. Vaatluse ajal ulatus vesi sinna sisse, kuid voolu polnud silmaga näha. Tunnel pole päris otse, sest ühest otsast sisse vaadates teist otsa ei näe:
