## Hiiromäe lombi (VEE2121230) vaatlus

Vaatluse aeg 14.07.24. Vaatleja Marko Vainu

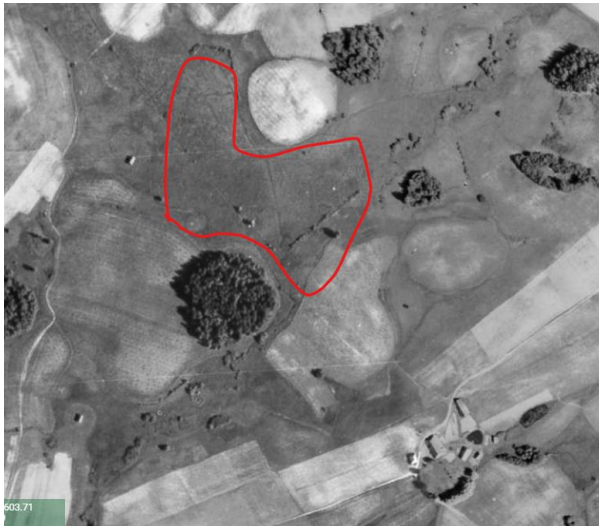
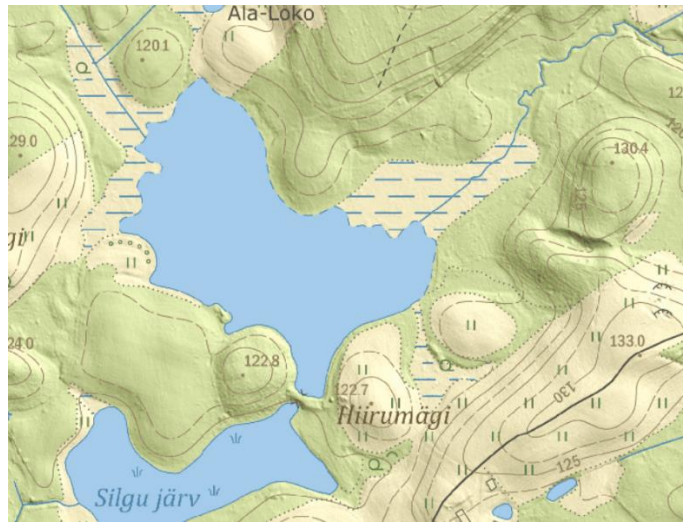
Järv puudub 1947. aasta ortofotol:

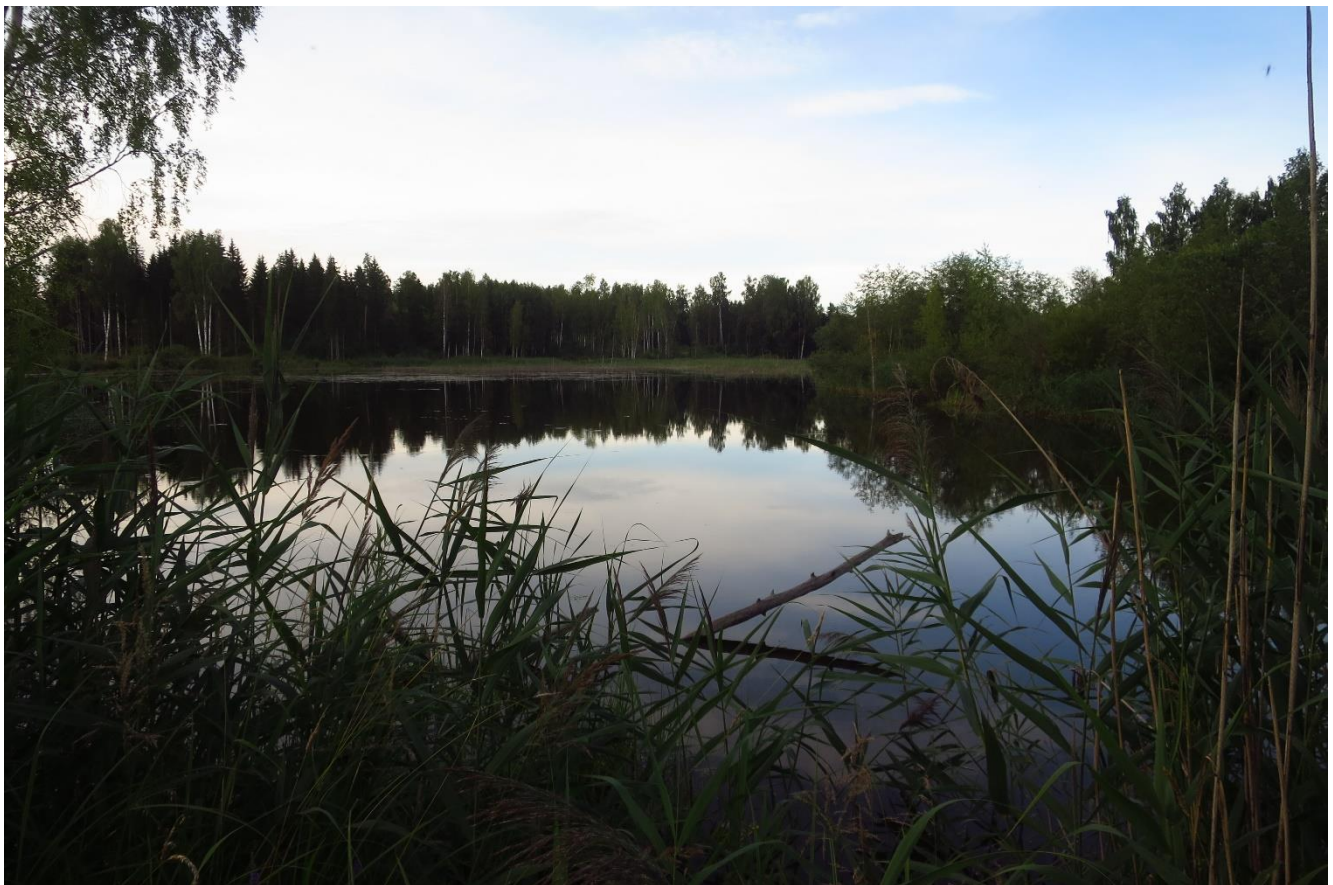
Järv on olemas ja korralik:

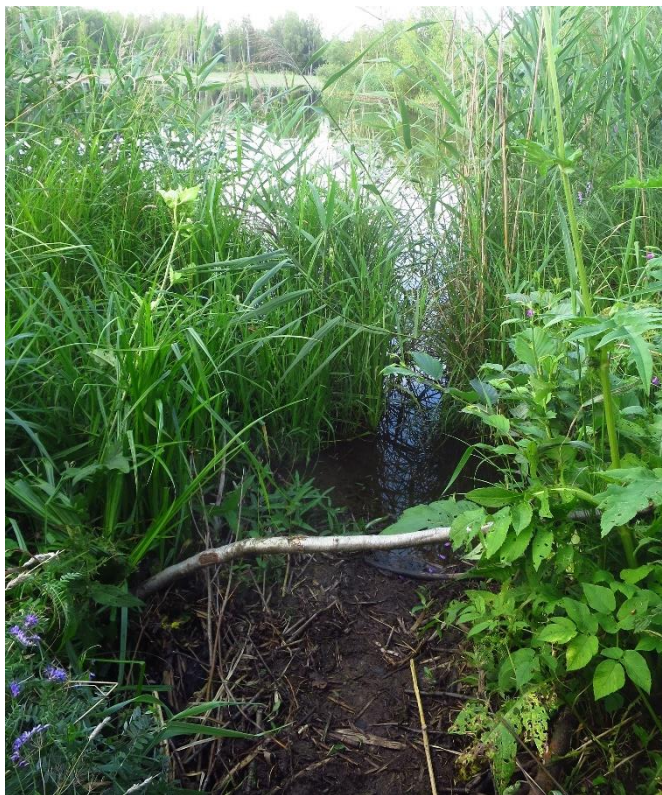
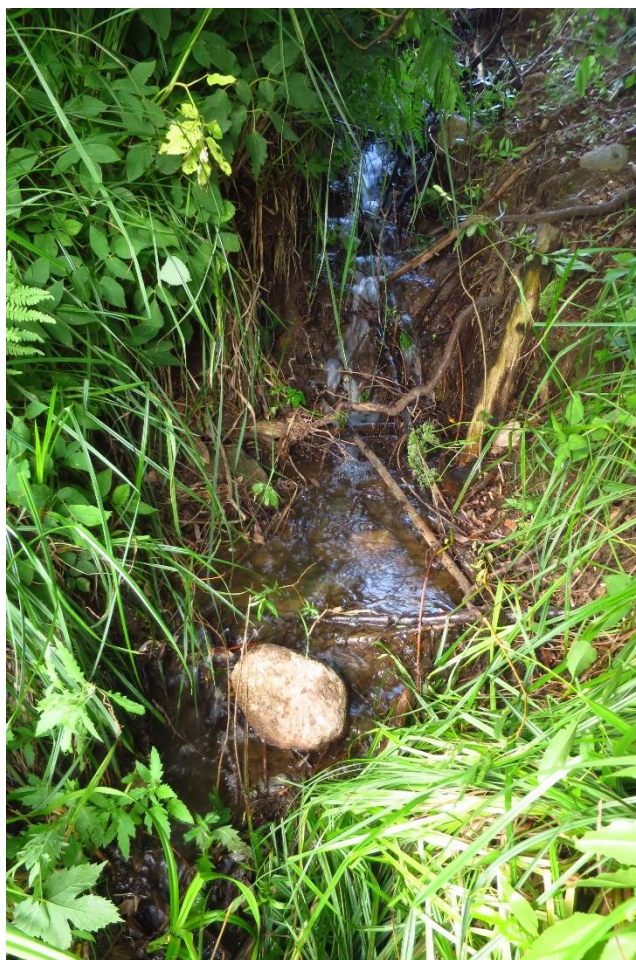
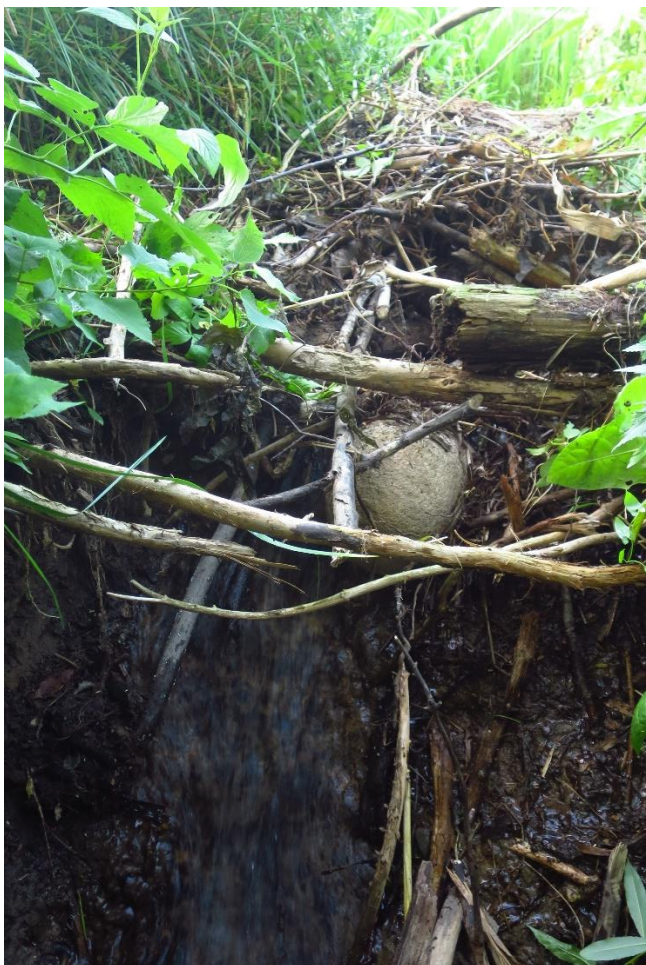
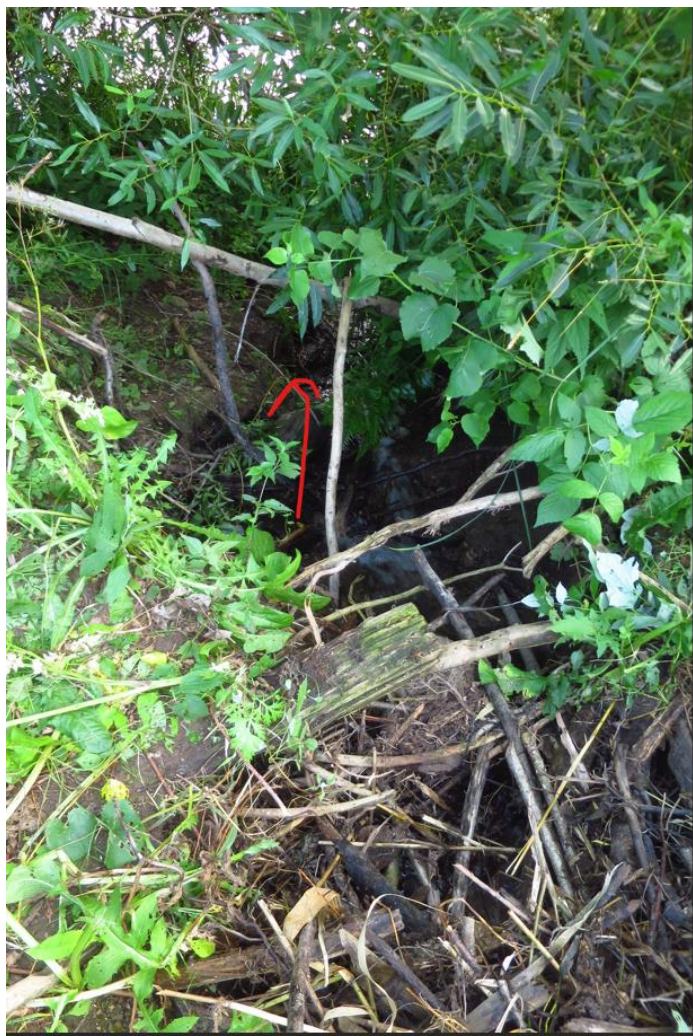
Järve hoiab üleval ca kolme meetri kõrgune savist pinnasevall, milles on suure languga ülevoolunõva. Ühtegi tehismaterjalist objekti pole. Ülevoolunõva algusesse on koprad proovinud täiendava paisu ehitada, kuid vesi voolas paisu kõrvalt ja alt:

**Järeldus:** Kuigi järve väljavoolul tehismaterjalist veetaset reguleerivat rajatist pole, sobib järve tüübiks siiski **paisjärv**, kuna järve hoiab üleval pinnasevall ning järvest voolab läbi EELISesse kantud Koigu oja. Seega on olemas paisutatav vooluveekogu. Pais tuleks kanda EELISesse.

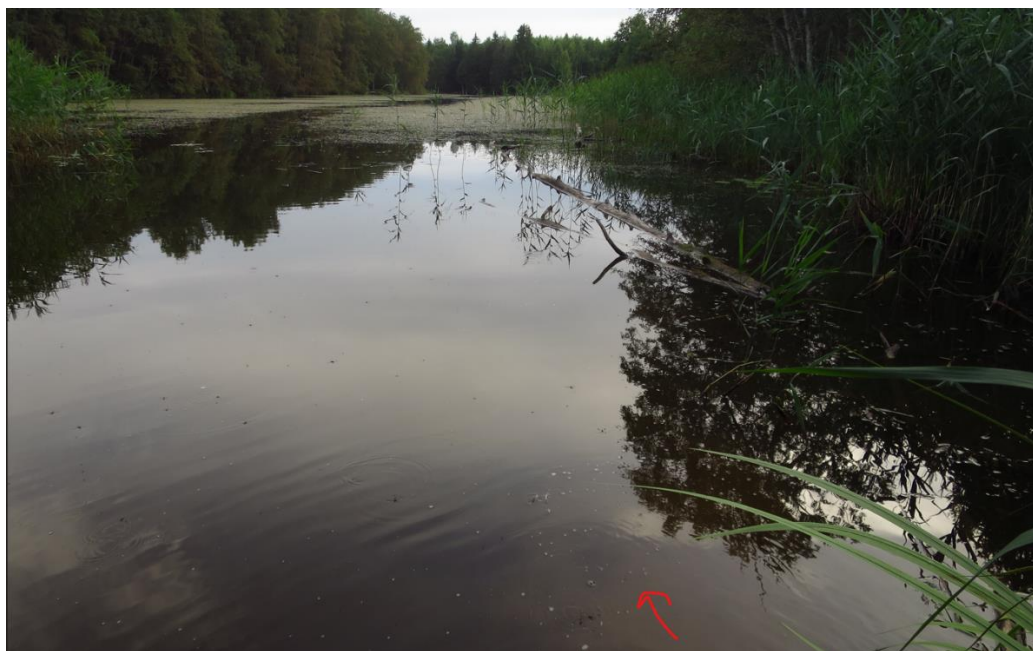
Vesi voolab otse Silgu järve:

ETAKis on järve väljavoolule märgitud truup. **Tegelikult seal truupi pole.** Äärmisel juhul võiks truubi asendada purdega, sest sellena need kobraсте kuhjatud oksad toimivad. Võimalik, et seal on olnud ka inimeste rajatud sild.
