Töö nr 7187

Purtse jõe põhjasetete ohtlike ainete uuring Purtse jõe majandamise kavaks

Käesolev aruanne on koostatud keskkonnaministeeriumi tellimisel riigihange nr 101881 raames

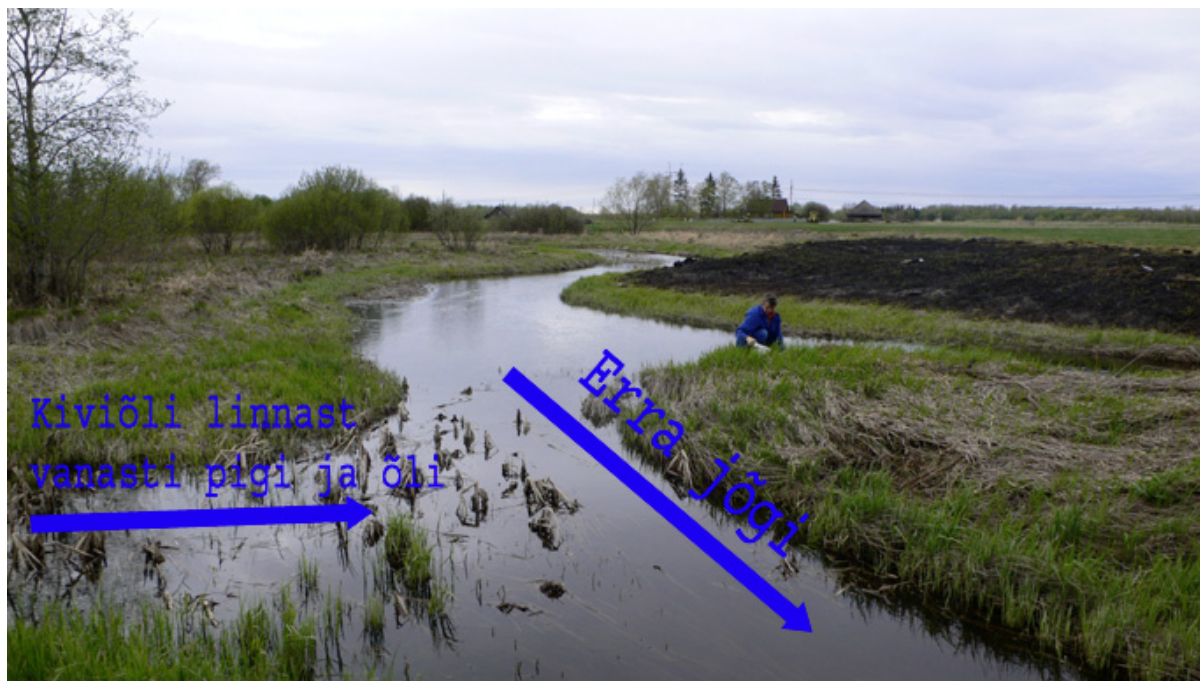
Uuemõisa oja suubumist allavoolu ca 600 m suubub jõkke paremalt väike kraav, mis tuleb Kiviõli linna poolt (ER19). Mööda seda kraavi on lastud Erra jõkke põlevkiviõli ja selle jääke (ca 50-60 aastat tagasi). Kraav ise on tänaseks süvendatud ja puhastatud, välja tõstetud pinnase on asetatud kraavi kaldale, selles on näha üksikuid tahkestunud naftasaaduste jääkide tükke.

*Foto 2 Kiviõli linnast tuleva kraavi suubumiskoht (uuringupunkt ER19)*

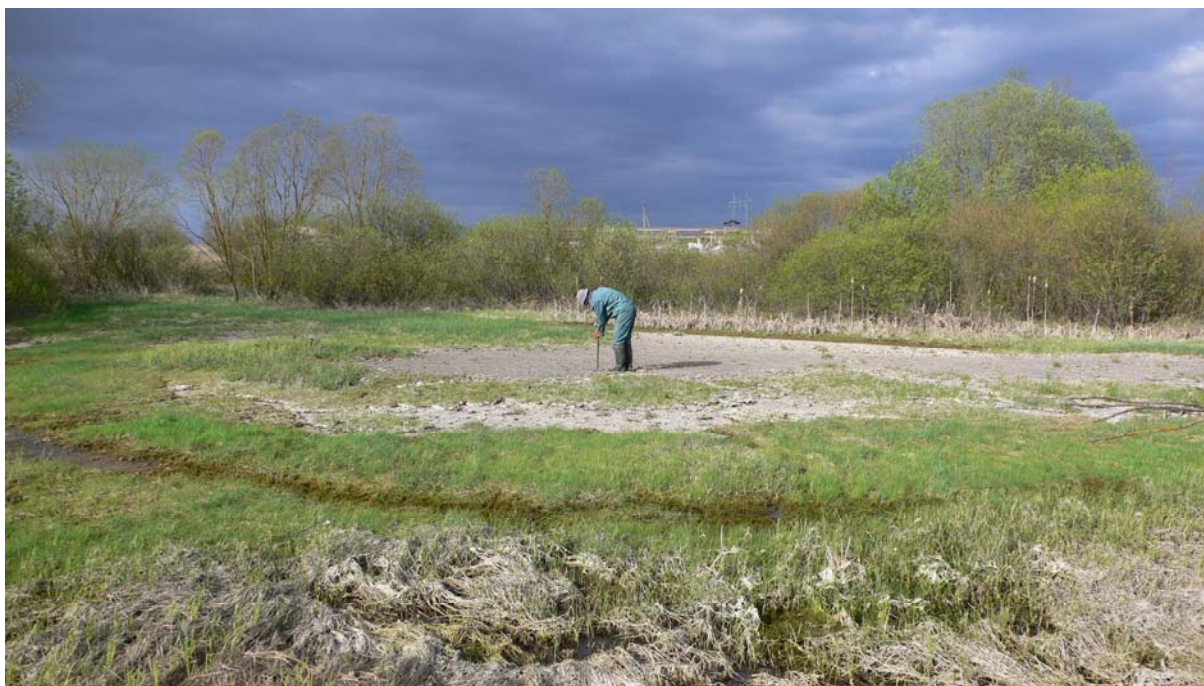
Kiviõli kraavi suubumiskohast allavoolu on Erra jõe põhjasetted reostunud visuaalselt ca 0.5 m paksuselt (ER18). Põhjas sondeerides tulid vee peale õlilaigud, muda ise lõhnas väga intensiivselt õlijääkide järgi, kohati oli jõe kallastel näha ka tahkestunud pigilahmakaid. Ilmuvad esimesed pigiväljad kus tahkunud õlijääkide paksus on 0,3 m (ER17). Erra jõe põhjasetted olid reostunud ka uuringupunktides ER16 ja ER15, allavoolu kuni Erra küla sillani (ER 14).

*Foto 3 Uuringupunktis ER17 olev pigiväli*

Erra jõe kallastel olevate „pigiväljade“ kõrvaldamine on teostatav ja praegu on veel võimalus koristatud „pigi“ paigutamiseks poolkoksiladestule koos fuusidega poolkoksiladestute sulgemistööde käigus. Erra jõe kallastel olevate tahkestunud naftasaaduste jääkide kõrvaldamisel kuiva (kars-tiala) jõesängi korral olulist negatiivset keskkonnamõju ette pole näha.

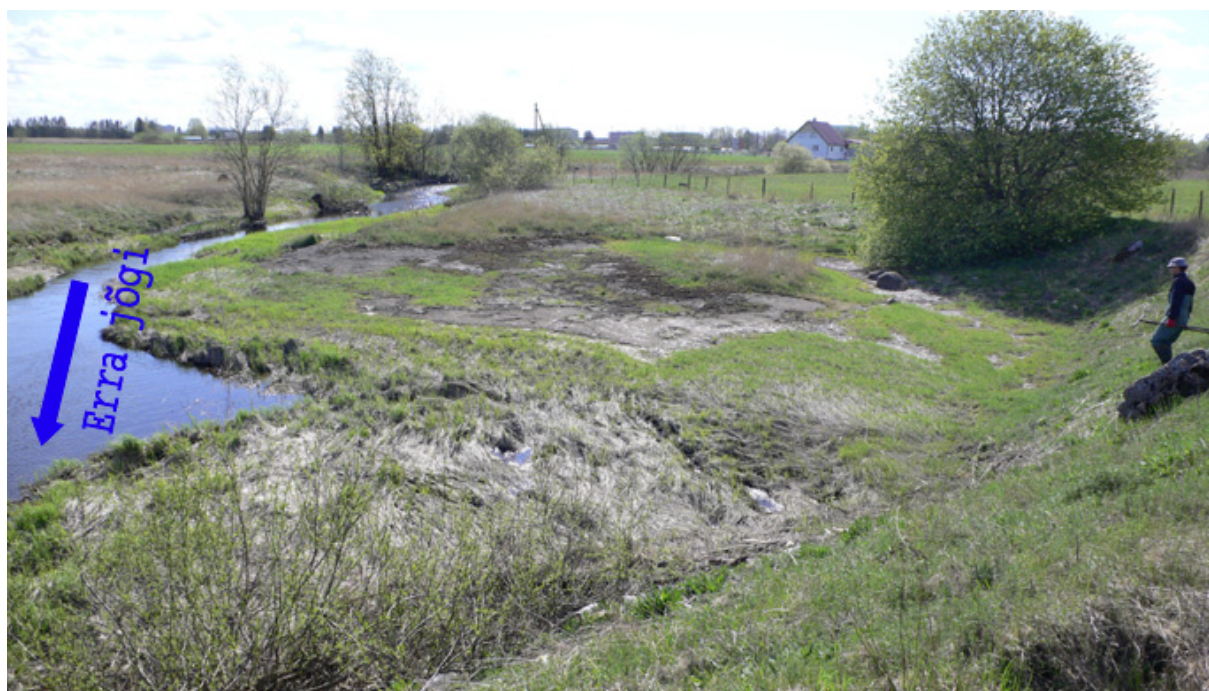
Foto 4 Uuringupunktis ER12 olev pigiväli

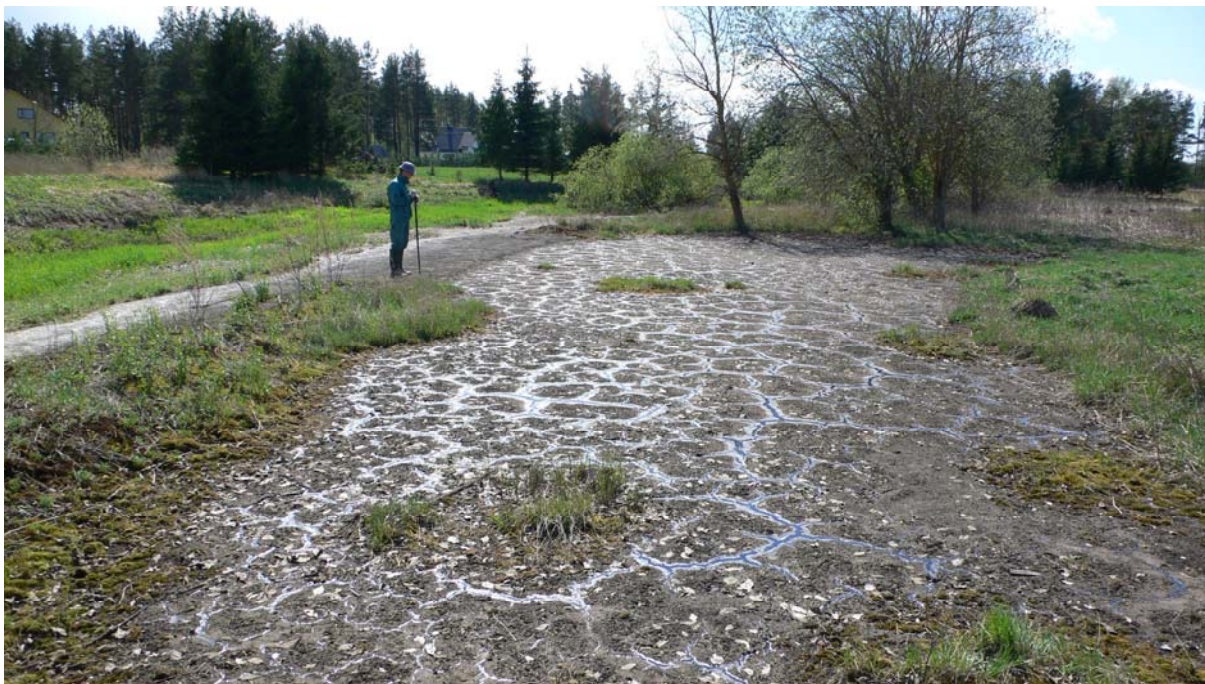
Uuringupunktide ER9 ja ER7 vahelisel jõe lõigul on jõe voolukiirus väike ja kaldad on reostunud tahkestunud naftasaaduste jääkidega, jõe põhjas on kohati naftasaaduste jääke. Kohati esinevad 10-20 m laiad pigiväljad kus tahkestunud naftasaaduste jääkide paksus on 0,1 kuni 0,2 m. Pigiväljad on poolpehmed, pealmine koorik kohati pragunenud ja inimest ei kanna, osad pigiväljad kannavad inimest, kuid elanike jutu järgi on teada koduloomade ja metsloomade hukkumise juhtumeid. Alates uuringupunktist ER9 kuni suudmeni toimub jõevee intensiivne neeldumine karsti.

*Foto 5 Uuringupunktide ER8 ja ER7 vahelisel lõigul vasakul kaldal olev pigiväli*

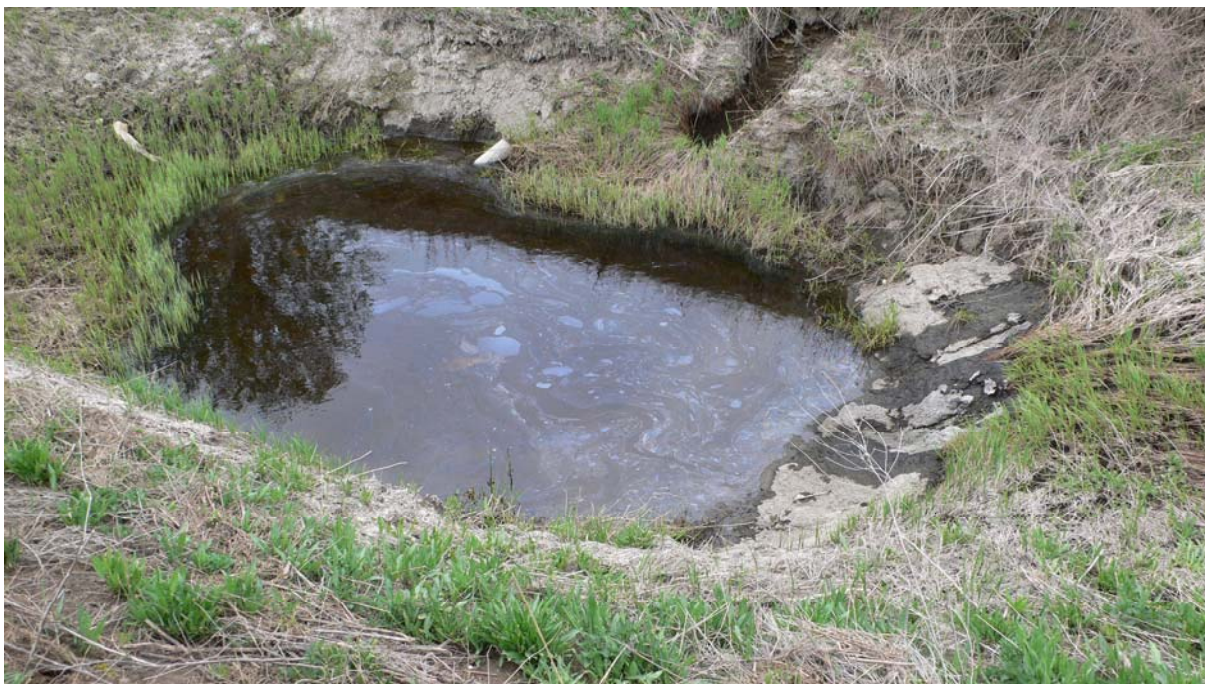
Uuringupunktide ER8 kuni ER4 juurde jääval jõelõigul esineb palju Uhaku karstiala karstilehtreid. Karstilehtrite läbimõõt ulatub 65 meetrini ja sügavus üle 6 meetri. Karstilehtrites oli uurimise hetkel vesi sees ja vee peal ujusid õlilaigud. Karstilehtrite kaldad olid pigised, pigi paksus ca 0,1 m, pigi on valgunud karstilehtritesse. Karstilehtrite kõrval on pigiväljad, kus pigi paksus on ca 0,2 m. Uuringupunktist ER4 kagusse jääval Uhaku karstiala jõelõigul voolavat vett karstilehtrites uuringuajal polnud, kaldaservad on pigised. Uhaku karstialal kaob Erra jõgi maa alla ja tuleb Purtse jõe põhjas välja allavoolu uuringupunktist ER6. Väljavoolukohas Purtse jõe ääres (ER6) on tahkestunud naftasaaduste jääkide (nn pigi) paksus ca 0,05 kuni 0,1 m. Karstiala hargneb uuringupunktis ER4 kaheks, üks haru kagusse Purtse jõe suunas (ER6), teine Lüganuse küla suunas (ER0).

*Foto 6 Karstilehtrite ääred olid pigised ja veel ujusid peal õlilaigud*

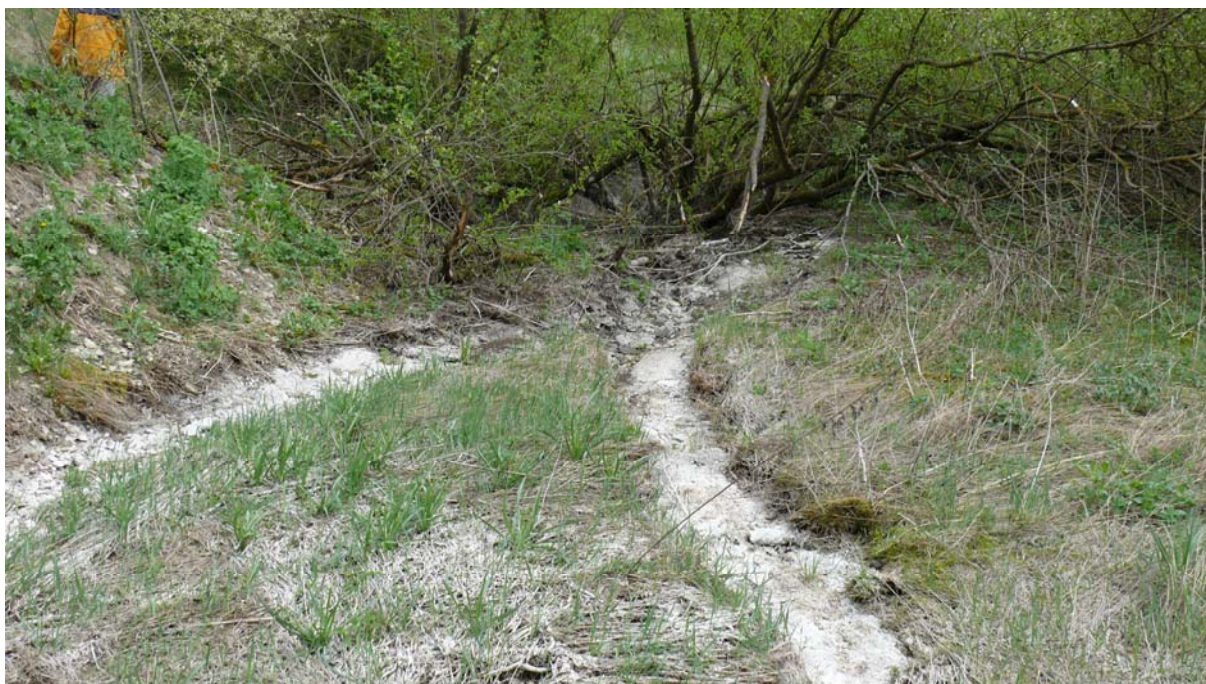
*Foto 7 Suurveeaegne Erra jõe väljumiskoht ER6 Uhaku karstialal Purtse jõe ääres*

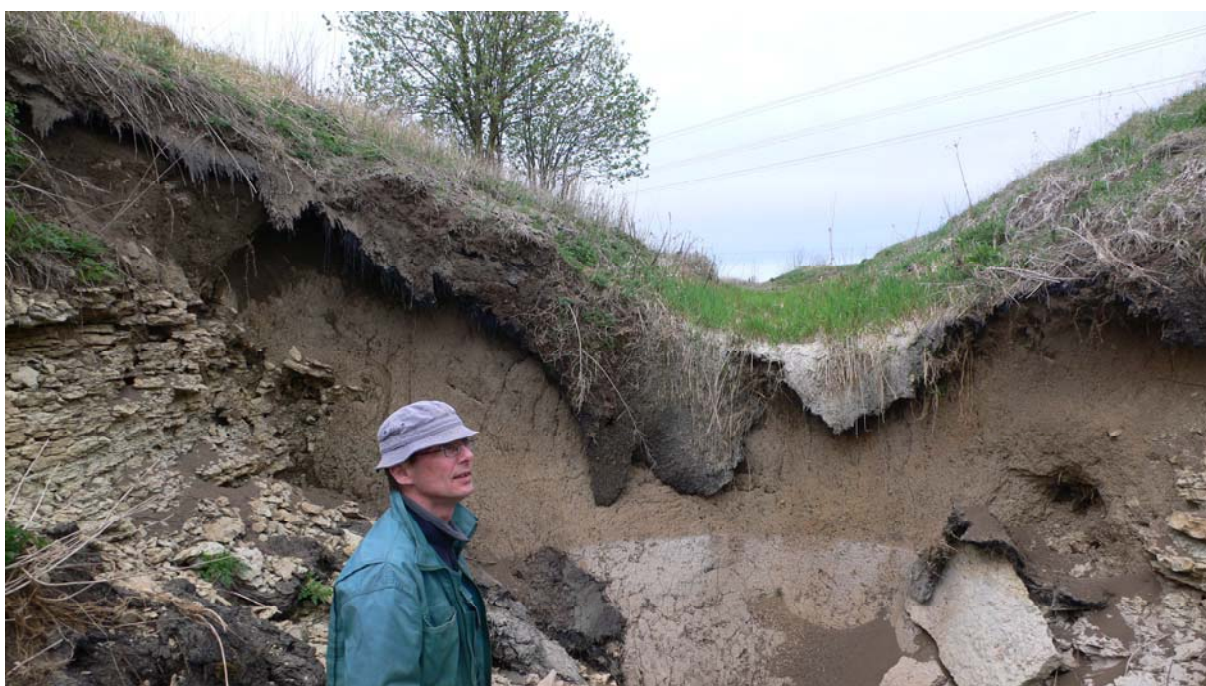
*Foto 8 Tahkestunud naftasaaduste kihi peale on kandunud pinnast ja kasvab taimestik ER5*

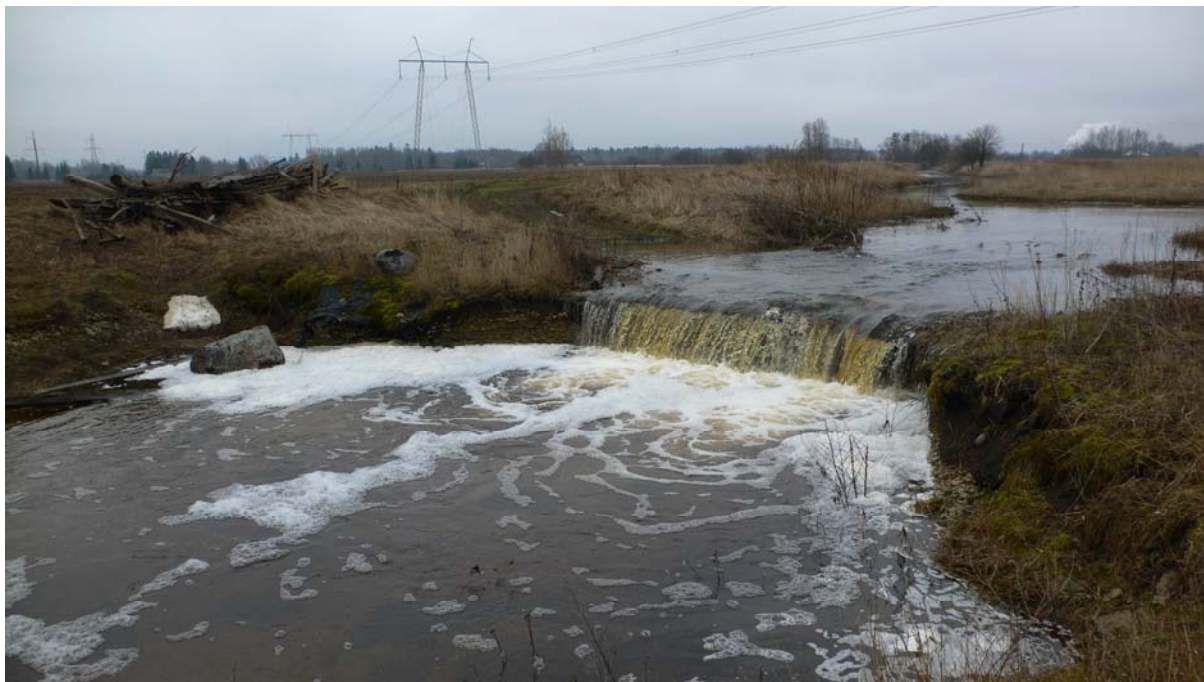
Uuringupunktist ER4 punktini ER0 (Erra jõe suubumiskohani Purtse jõkke) jões vett ei ole, põhjasetet on vähe (enam paese jõesängi õnarustes ja laiemates kohtades), jõe põhi on paene, kohati on pigi läinud ka paelõhedesse. Mullastes kohtades on mulla all tahkete naftasaaduste jääkide kihi (nn pigi) paksus ca 1,5 cm. Jõe põhjast ülespoole, 1,5 m kõrgusel on jõe kalda servad pigised. Vahesel määral ilmub vesi jõkke uuringupunkt ER1 juures, kus kivise jõesängi vasakpoolses servas on allikas, mille vesi pärineb läänepoolsetelt põldudelt. Allika vesi polnud reostustunnustega, kohalike elanike teabe alusel olevat allikas alati puhas.

Foto 9 Uhaku juga (ER4) aprillis 2008

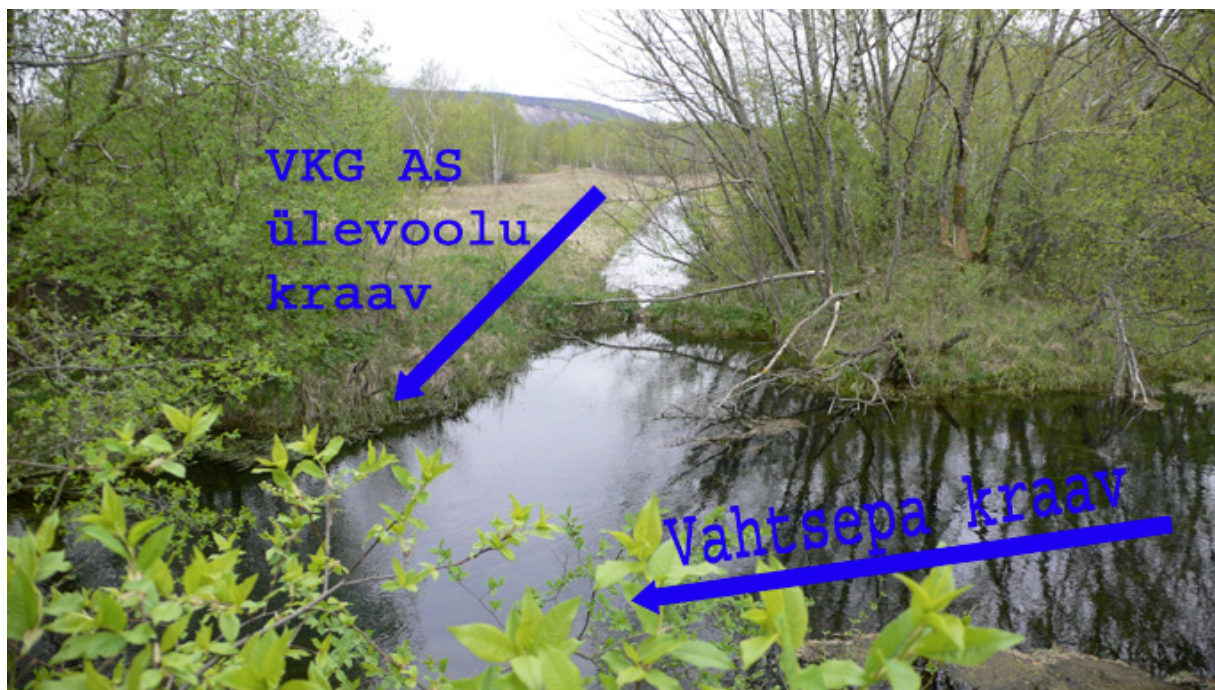
Peale avariiväljalasu kraavi suubumist Vahtsepa kraavi võeti uuringupunktist K20 mudaproov, üle elutsooni piirarvu oli settes naftasaaduste ja PAH-ide sisaldus.

*Foto 10 Kunagise Kohtla-Järve põlevkivikeemia kombinaadi ülevoolu kraavi suubumiskoht Vahtsepa kraavi (K21)*

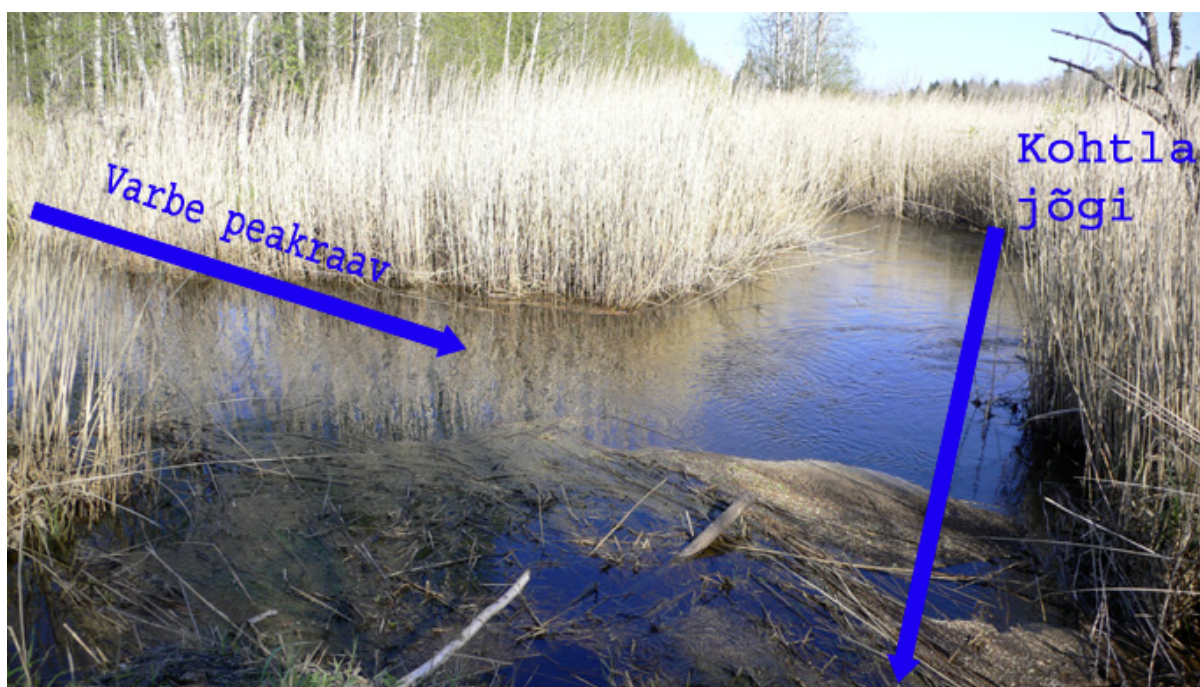
Uuringupunktis K9 (foto 12) suubub Kohtla jõkke Varbe peakraav, mille põhjasete lõhnas nõrgalt naftasaaduste jääkide järgi.

Peale Foto 12 Varbe peakraavi suubumiskoht Kohtla jõkke (uuringupunkt K9)

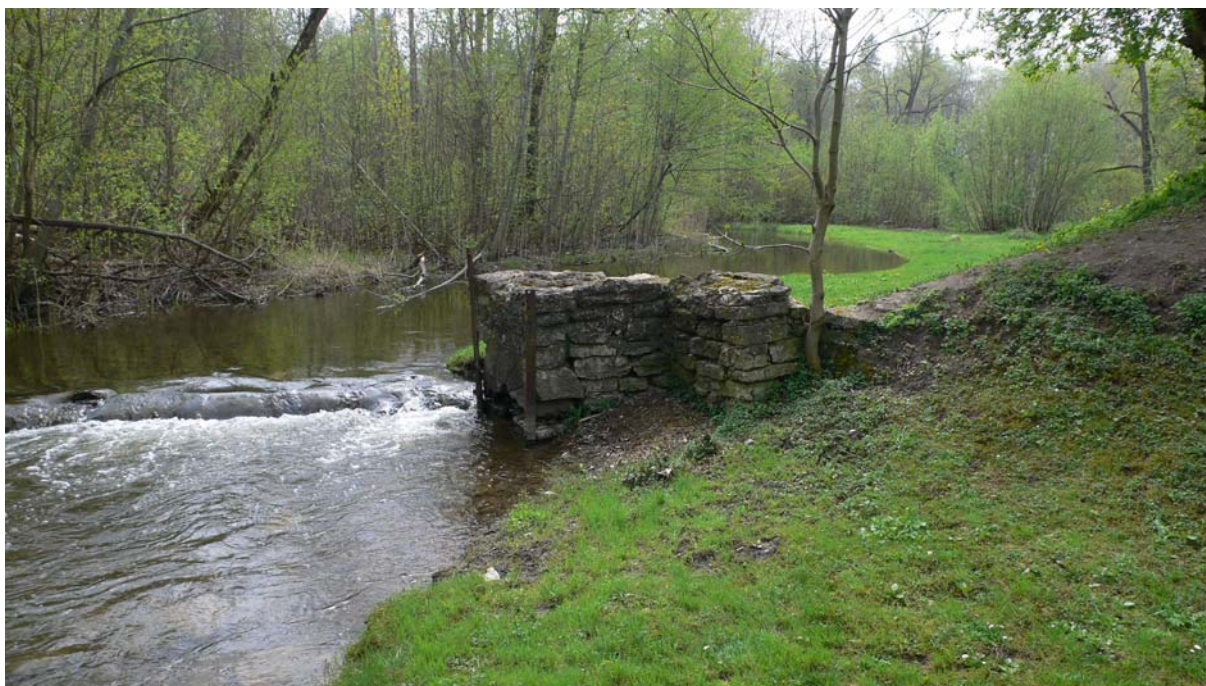
Vaid koolimaja juures (uuringupunkt K3) on jõgi puhtam, jõesängi on ilmselt puhastatud, muda pole, kuid kivid lõhnavad naftasaaduste järgi. Koolimaja juures oleva puhasti heitveelasu juures reostunud setteid ei täheldatud.

*Foto 13 Lügänu koolimaja juures (K3) on Kohtla jõe ilmselt puhastatud ning vasakpoolset kallast korrastatud*

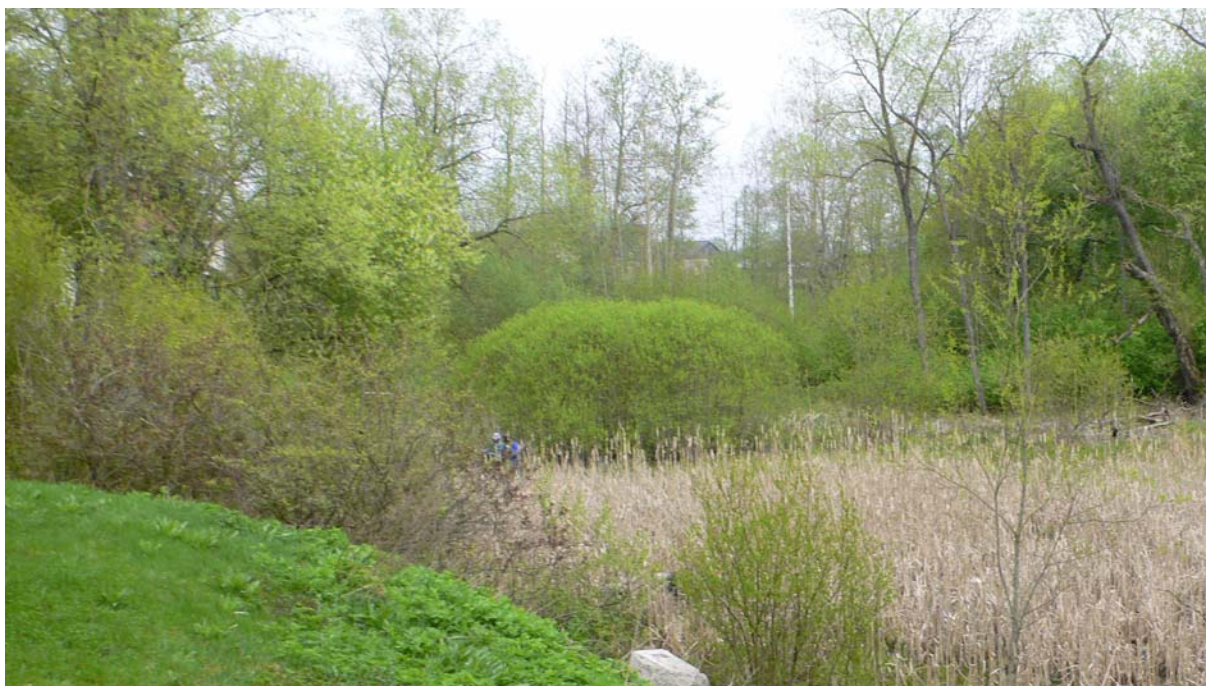
Lügänu koolimajast mõnikümmend meetrit ülesvoolu oleva jõesoodi mudal oli samas naftasaaduste lõhn (uuringupunkt K4), see võib johtuda ka ala ülejutustest.

*Foto 14 Üleujutatav jõesoot Lügause koolimaja juures (K4)*

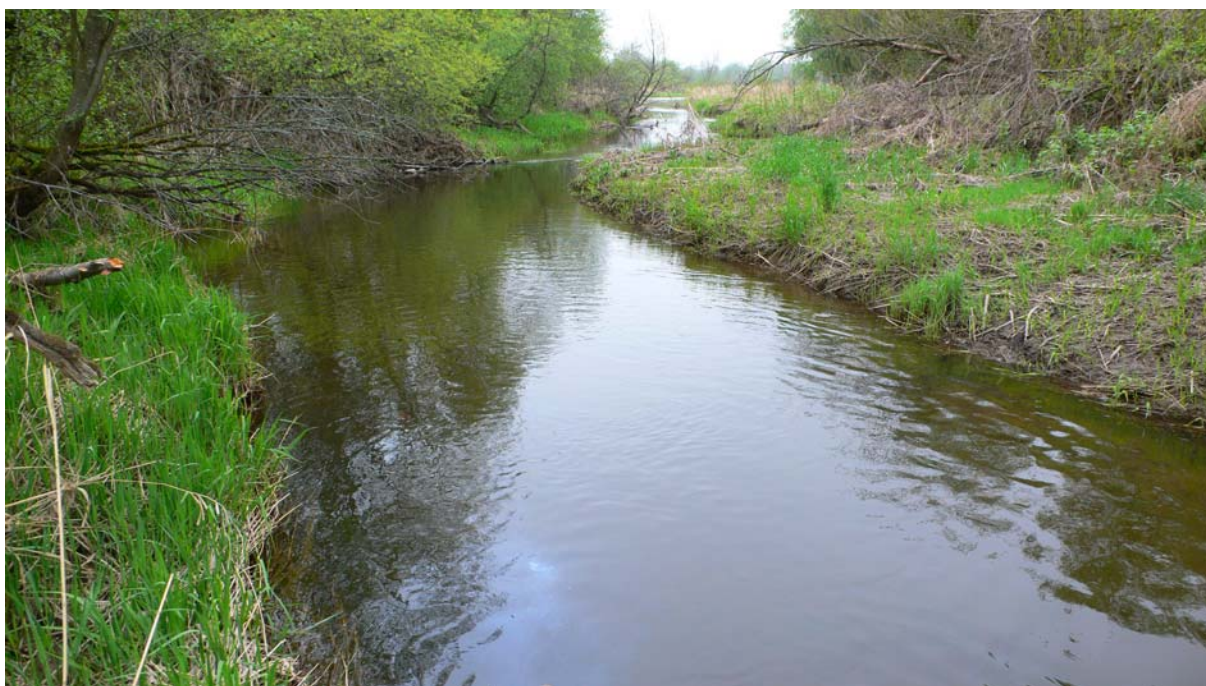
Lügause alevikus suubub Kohtla jõkke Varja oja (Toomikoja), oja põhjaseteid sondeerides reostustunnuseid ei täheldatud (uuringupunkt K25). Enne Kohtla jõe suubumist Purtse jõkke võeti Kohtla jõest uuringupunktis K1 mudaproov, milles analüüsitulemuste järgi naftasaaduste ja PAH-ide sisaldused ületasid tööstustsooni piirarvu. Raskmetallidest oli üle sihtarvu kroomi ja arseeni sisaldused, vastavaid piirarve ei ületatud. Enne suubumist Purtse jõkke (uuringupunkt K0) on Kohtla jõe muda ca 0.6 m paksuselt naftasaaduste jääkidega tugevalt reostunud, põlevkiviõli lõhn ja sondeerides tekivad veele õlilaigud.

*Foto 15 Kohtla jõe setted on reostunud enne suubumist Purtse jõkke (K0)*

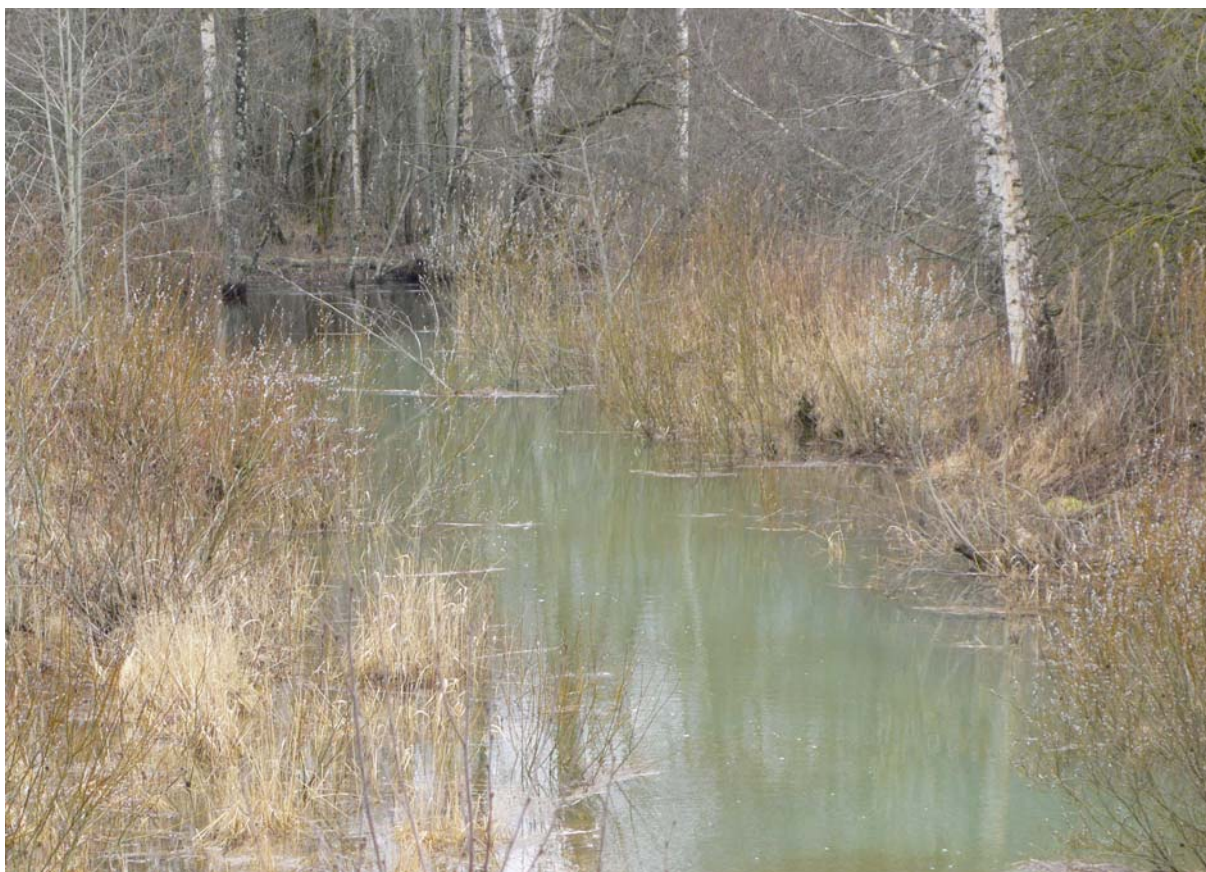
Kaevandusvee väljalaskude juures (Ojamaa jõe uuringupunktid P34, P35 ja P36) sadenevad karbonaadid jõepõhja, see oli jälgitav karjääri- ja kaevandusvee kraavides ning väljalaskude läheduses, vees on ka heljumi.

*Foto 16 Raudjõgi kannab heljumi ja karedat vett Ojamaa jõkke (aprill 2008, P35, väljalask IV 008)*

Heljumi satub väljalaskudest jõkke enim suurvee ajal (foto 16), normaaltingimustes on heljumi sissekann Ojamaa jõkke väike (foto 17).

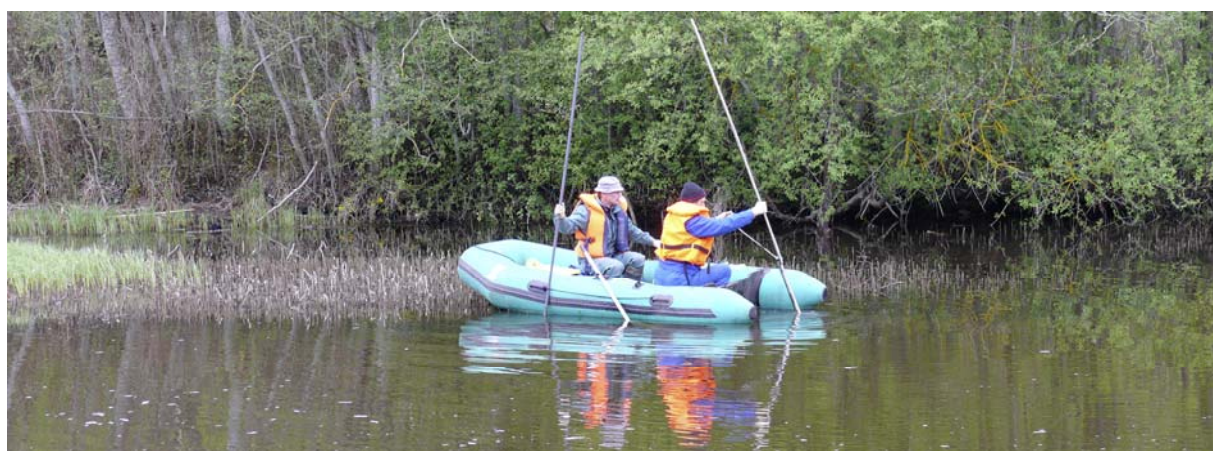
Purtse jões Hirmuse jõe suubumiskohast ülalpool (P31) võetud setteproovil reostustunnuseid polnud, kuid analüüsitulemused näitasid naftasaaduste ja PAH-ide sisaldust sihtarvu ja elutsooni piirarvu vahel (PAH-idest ületas üksiku ühendina elutsooni piirarvu naftaleen).

*Foto 18 Mudaproovide võtmine Purtse jõe uuringupunktis P31*

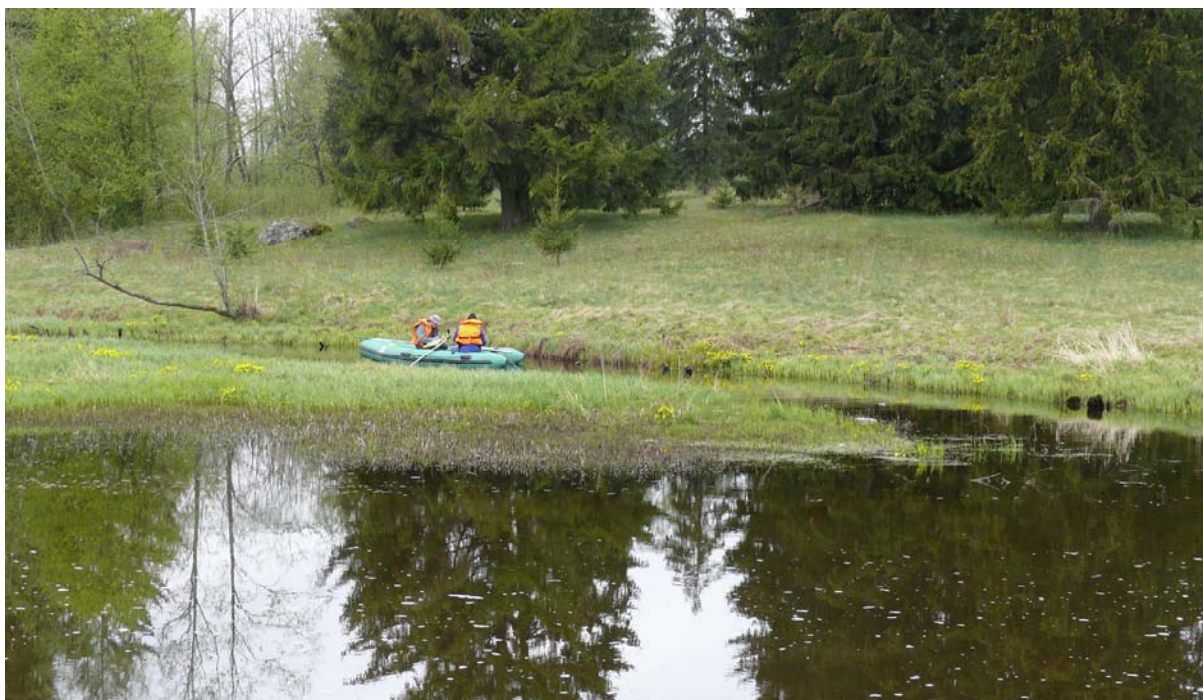
Uuringupunkti P31 juures suubub Purtse jõkke Hirmuse jõgi mida mööda voolasid Purtse jõkke ka Kiviõli kaevanduse veed. Hirmuse jões (P30) oli suubumiskohal Purtsesse ca 0,8 meetri paksune mudakiht, mis lõhnas nõrgalt naftasaaduste ja fenoolide järgi.

*Foto 19 Uuringupunkt P30 Hirmuse jõe suudmes*

Hirmuse jõest enne suubumist Purtse jõkke võetud mudaproovis (P30) oli üle elutsooni piirarvu naftasaaduseid, sihtarvu ja elutsooni piirarvu vahele jäi PAH-ide sisaldus.

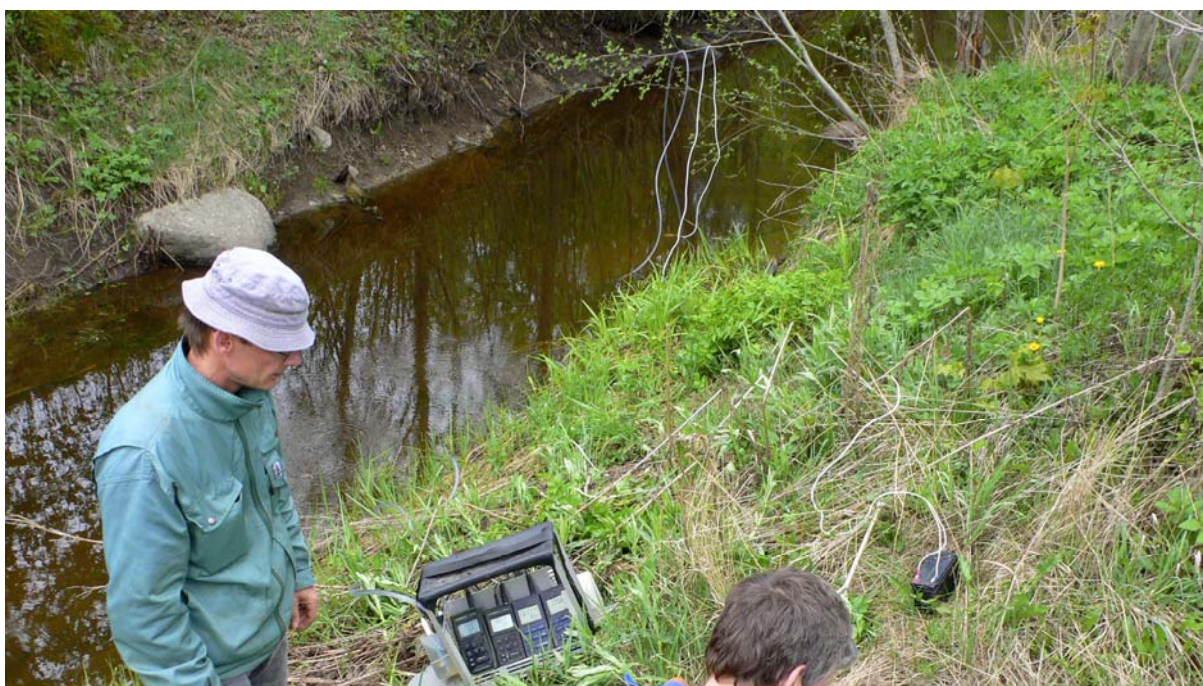
Kiviõli kaevanduse kraavist võeti veeproov P38, analüüsitulemuste järgi oli kraavivesi puhas. Fenoolide, PAH-ide, naftasaaduste, BTEX-ide ja raskemetallide sisaldused jäid kõik allapoole labori määramistäpsust.

*Foto 20 Veeproovi võtmine Kiviõli kaevanduse kraavis (P38)*

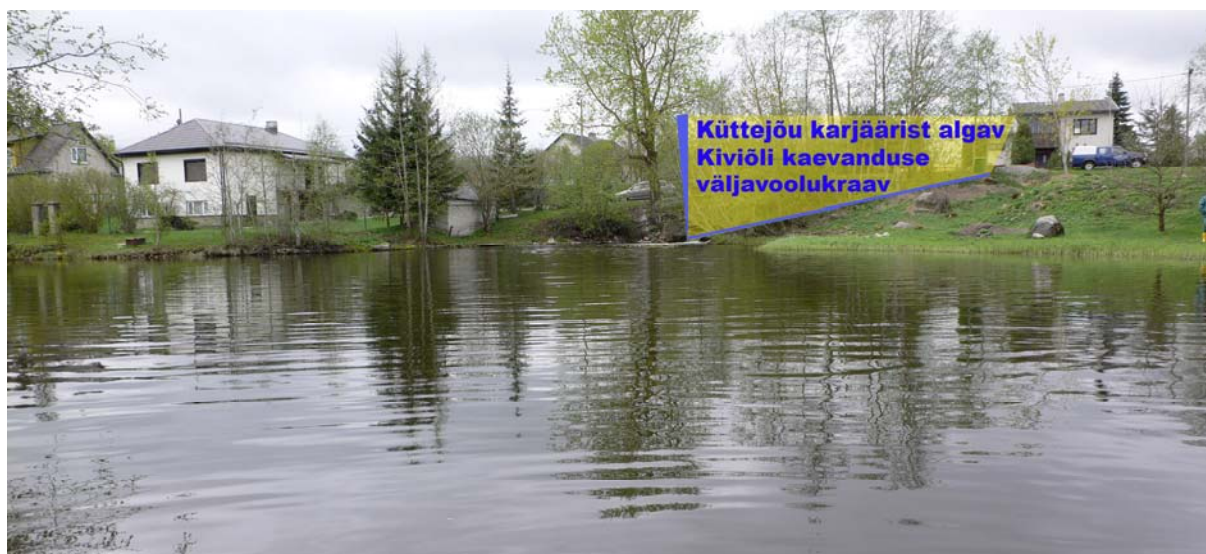
Uuringupunkt P27 jõeäärne kohalik elanik (Graniidi tn 1A) rääkis, et 1969-ndal aastal olid Purtse jões õlilaigud ka ülalpool Küttejõu karjääri kraavi sissetulekut, jõe põhi oli tõrvane, jõevesi olevat olnud ka hiljem korduvalt reostunud

*Foto 21 Endisest Küttejõu karjäärist voolab Kiviõli suletud kaevanduse vesi Purtse jõkke (P27)*

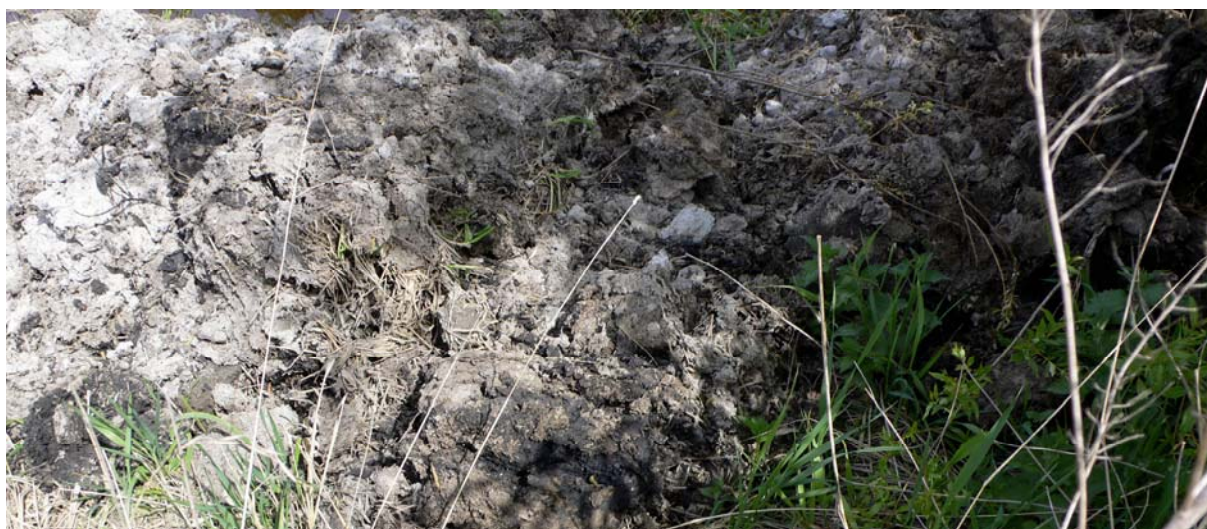
2008 a juulis oli kohalik külaelanik Purtse jõe vasakusse kaldasse Kohtla jõe poolt kantud lammiosasse kraavi kaevanud, väljatõstetud setted olid reostunud ja lõhnasid tugevalt naftasaaduste ja fenoolide järgi.

*Foto 22 Purtse jõe lammi setted on Kohtla jõe suubumiskohas (P17) reostunud (juuli 2008)*

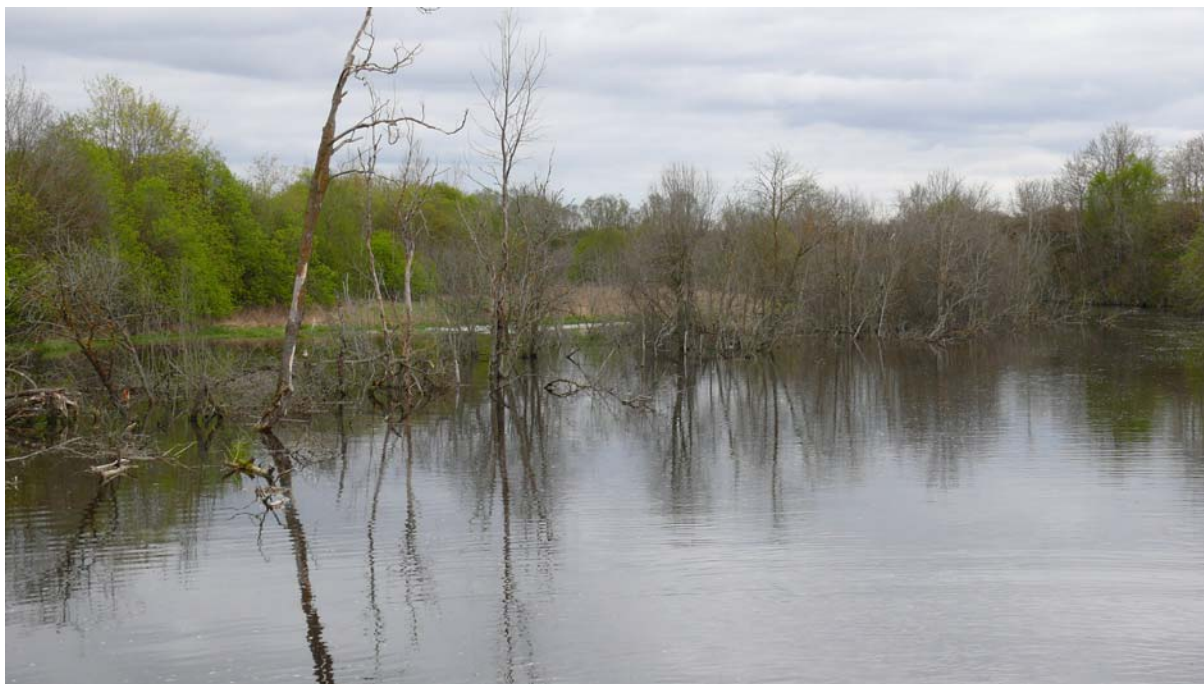
Purtse hüdroelektrijaama paisust ülesvoolu võeti setteproov P11. Muda hüdroelektrijaama paisjärves pole, vett on kuni 4 m, setteproov võeti ilmselt vana jõesängi servas olnud pinnasest. Analüüsi tulemuste põhjal ületasid elutsooni piirarvu PAH-ide ja naftasaaduste sisaldused.

*Foto 23 Purtse hüdroelektrijaama veehoidla poolt üleujutatud puud (P11)*

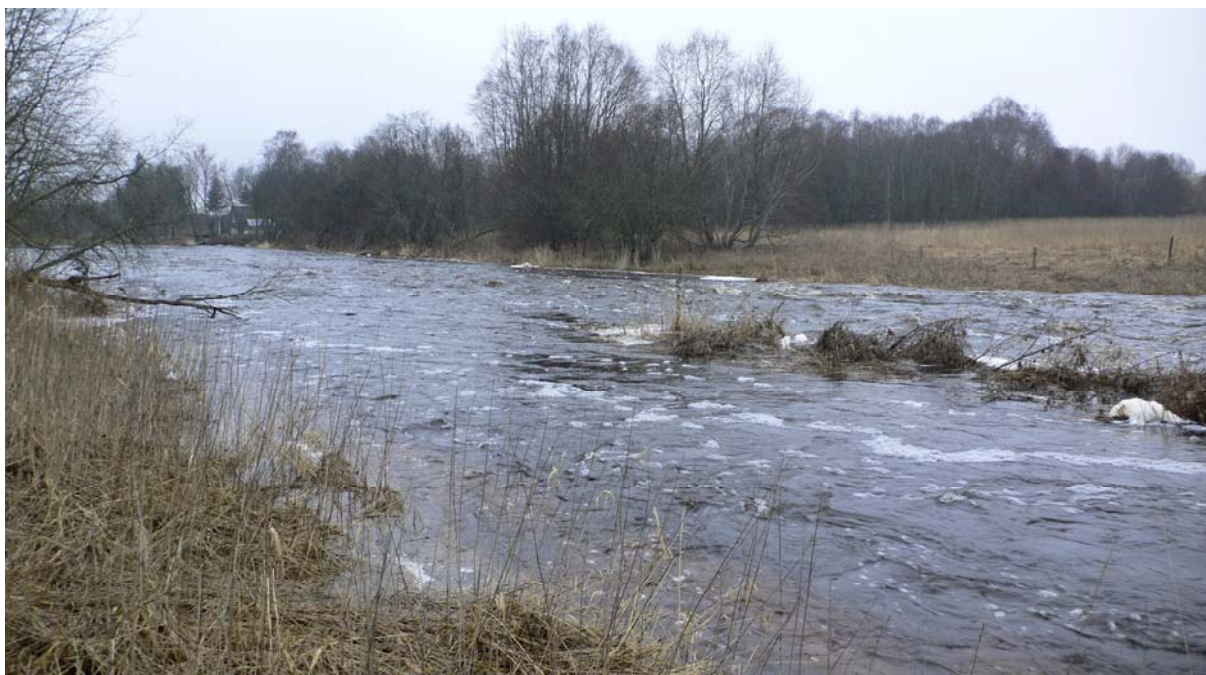
Uuringupunktist P9 võeti pinnaseproov vanast veskikohast allavoolu jõe poolt kokku kantud setetest moodustunud jõesaarelt (foto 24). Analüüsitulemuste järgi oli pinnases üle elutsooni piirarvu naftasaaduste ja PAH-ide sisaldused, fenoolidest leidis p-kresooli, mille sisaldus jäi sihtarvu ja elutsooni piirarvu vahele.

*Foto 24 Uuringupunkti P9 jõesetest saar jäi aprillis kõrgveega valdavalt vee alla*

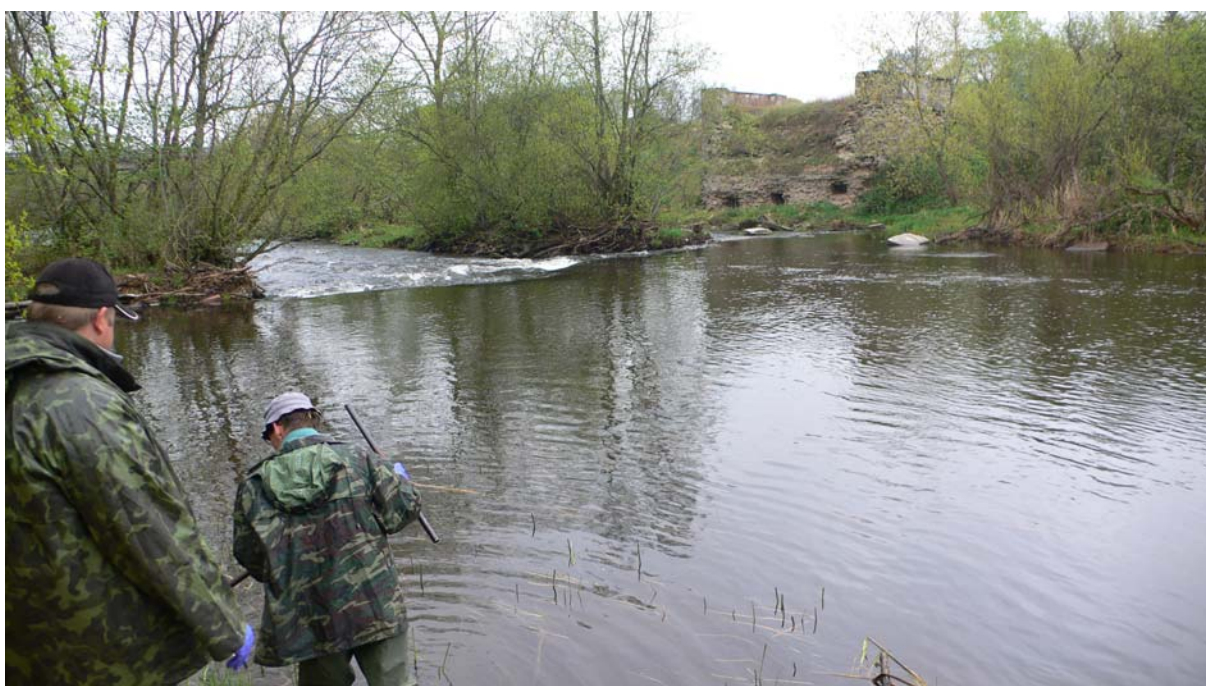
Uuringupunktist P8 võeti pinnaseproov Tallinn-Peterburi vanast maantee sillast ülesvoolu Purtse jõesängi vasakust kaldapinnasest. Analüüsitulemuste järgi oli pinnases üle elutsooni piirarvu naftasaaduste ja PAH-ide sisaldused, fenoolidest leitud p-kresooli kuid sisaldus jäi sihtarvu ja elutsooni piirarvu vahele.

*Foto 25 Uuringupunkt P8 ülalpool Tallinn-Peterburi vana maantee silla varemeid*

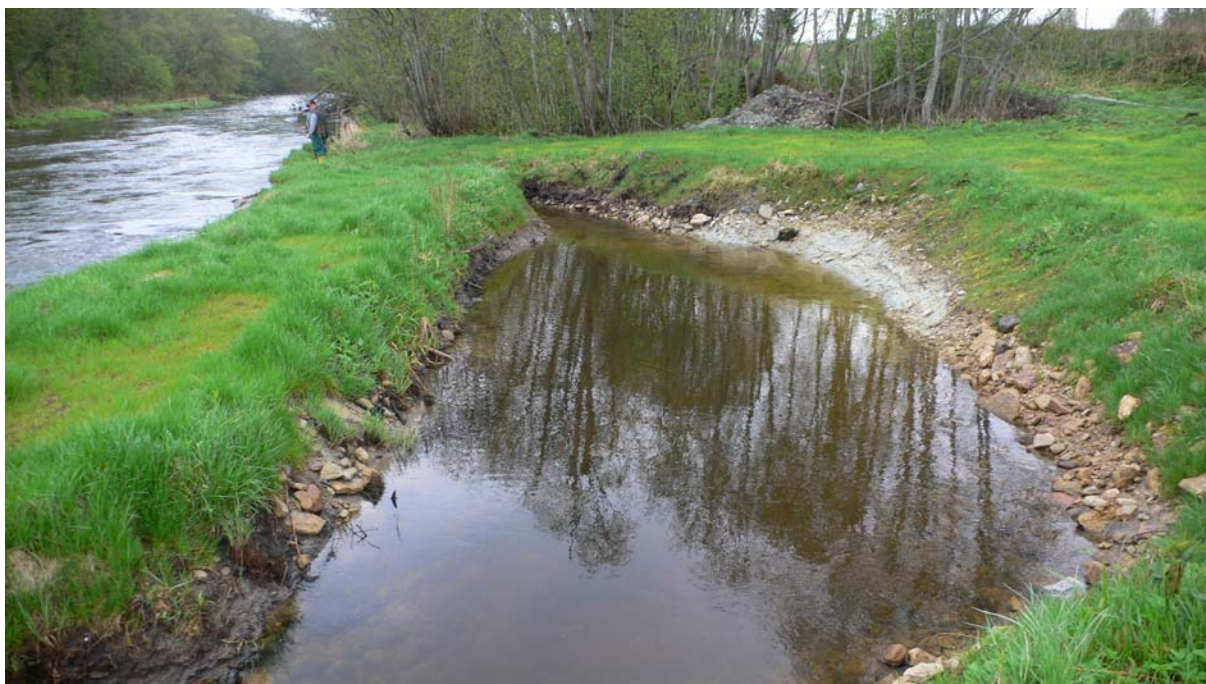
Jõelõigul uuringupunktide P6 punktini P2 oli jõe kallastel näha tahkestunud naftasaaduste jääkide tükke ja lahmakaid, vooluga kantud setteist moodustunud jõesängi kallaste pinnases esineb tahkestunud naftasaaduste jääke.

*Foto 26 Uuringupunkt P6 juures on Purtse jõe vasakus kaldaservas tiik*

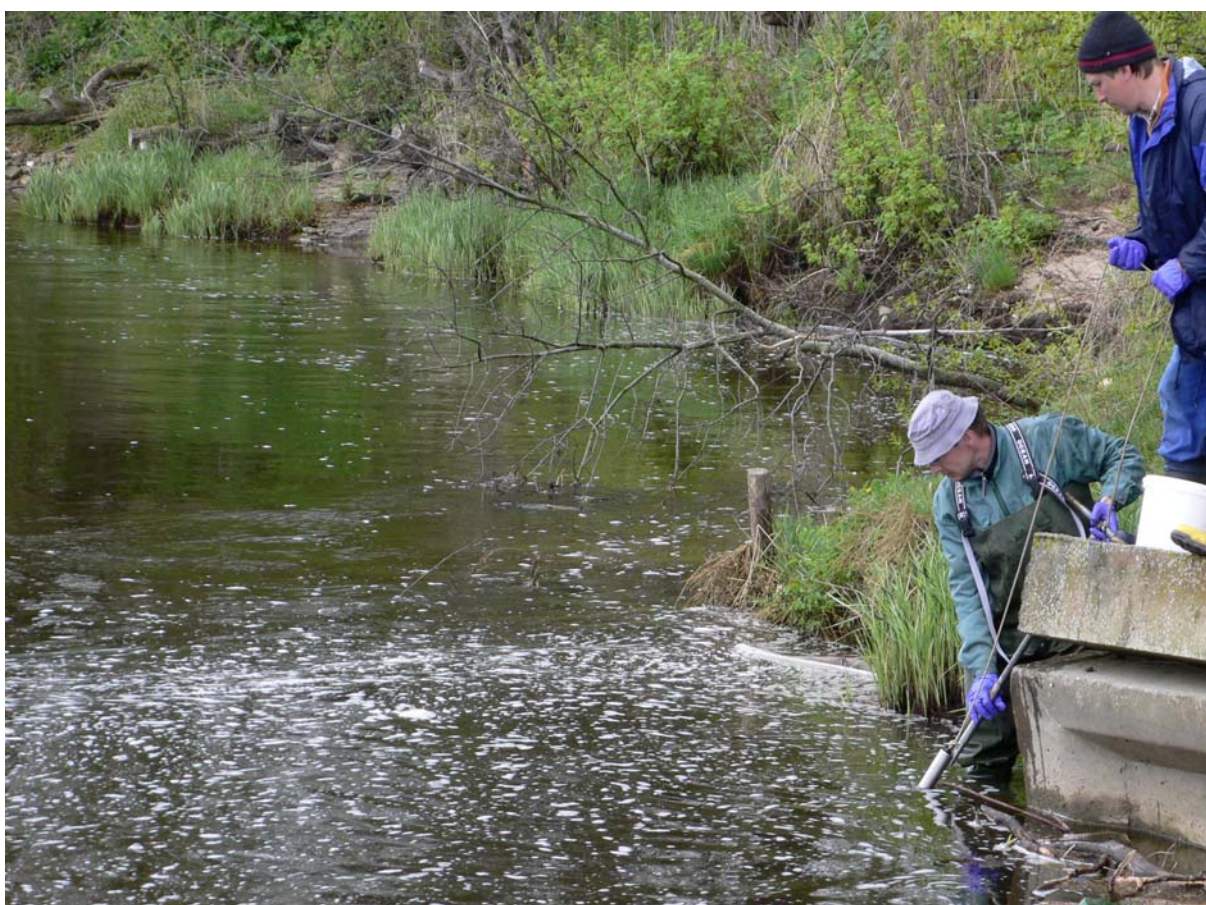
*Foto 27 Uuringupunkt P1 Purtse jõe suudmes*
