Töö nr 7187

Purtse jõe põhjasetete ohtlike ainete uuring Purtse jõe majandamise kavaks

Käesolev aruanne on koostatud keskkonnaministeeriumi tellimisel riigihange nr 101881 raames

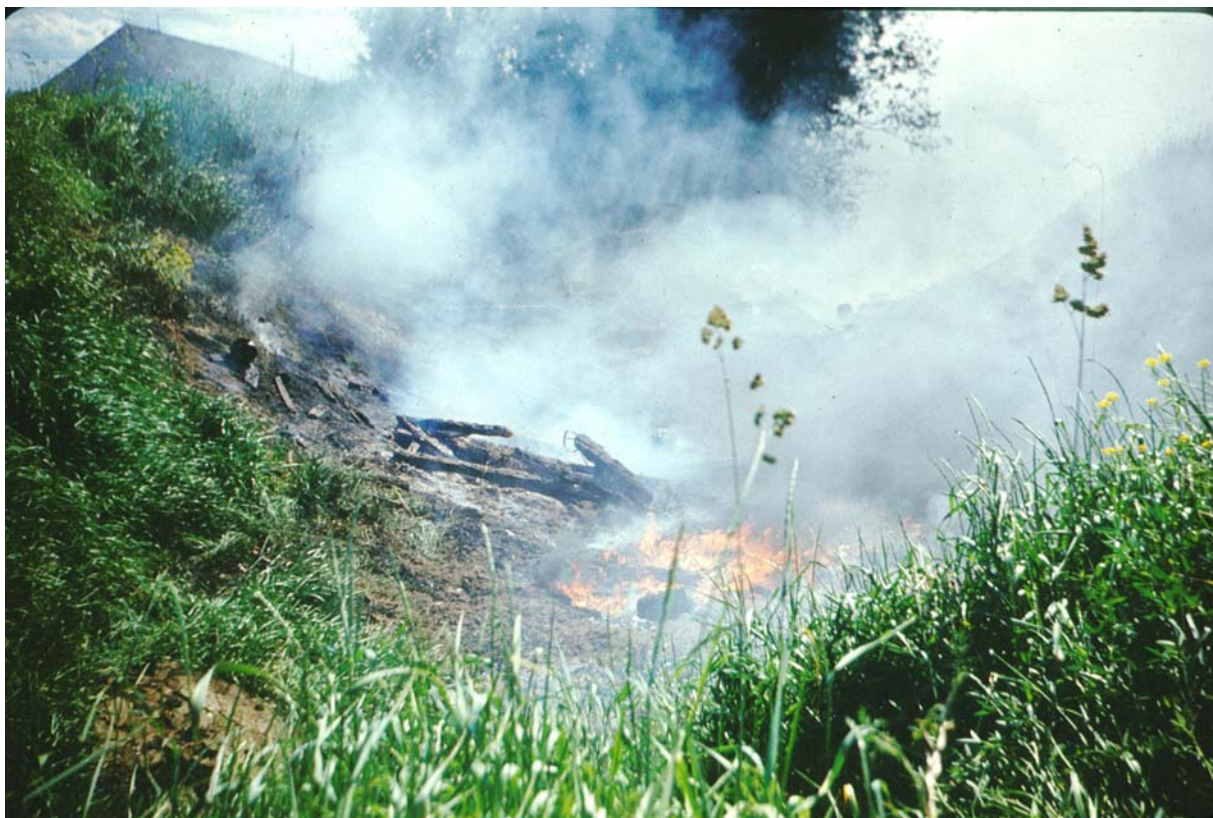
*Polütsükliiliste aromaatsete süsivesinike (PAH) laialdasele levikule on võib olla kaasa aidanud ka eelmise sajandi seitsmekümnendatel aastatel kohati praktiseeritud tahketest naftasaaduste jääkide kohapeal põletamine.*

*Foto 28 Naftasaaduste jääkide põletamine Uhaku karsialal 1977 a suvel*
