**MTÜ Viira vesiveski paisu kalapääsud**

**Viira Vesiveski kalapääs**

**Ihtüoloogiline ekspertarvamus**

**2015. a**

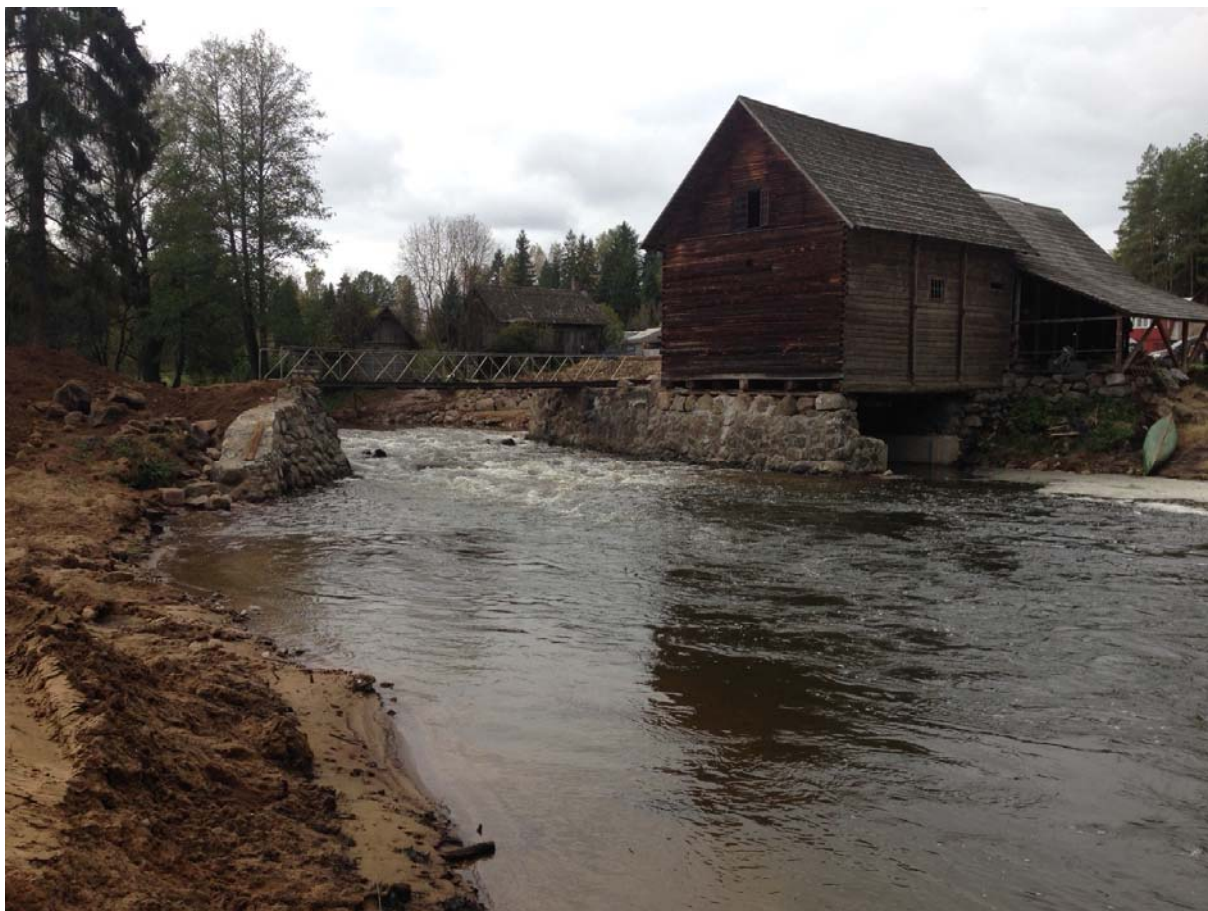
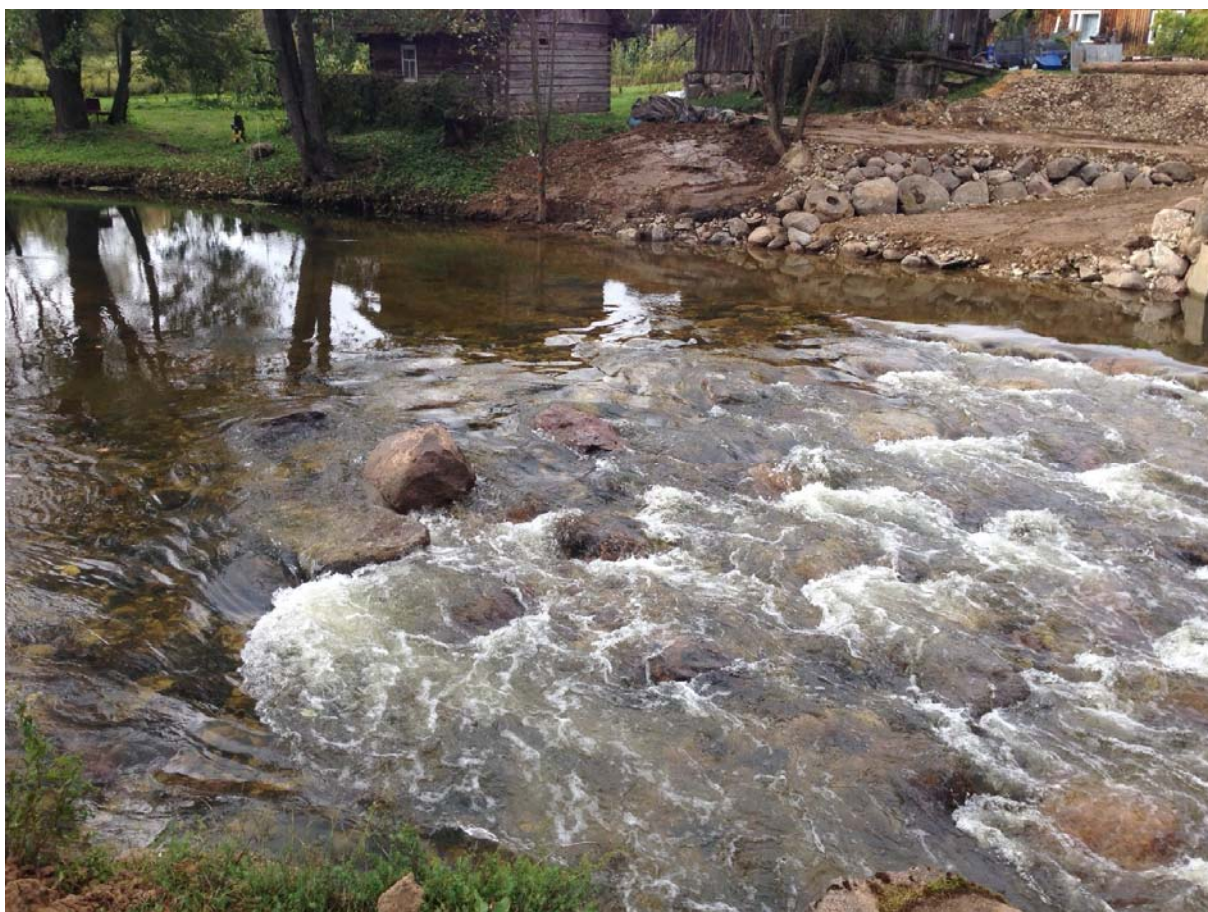
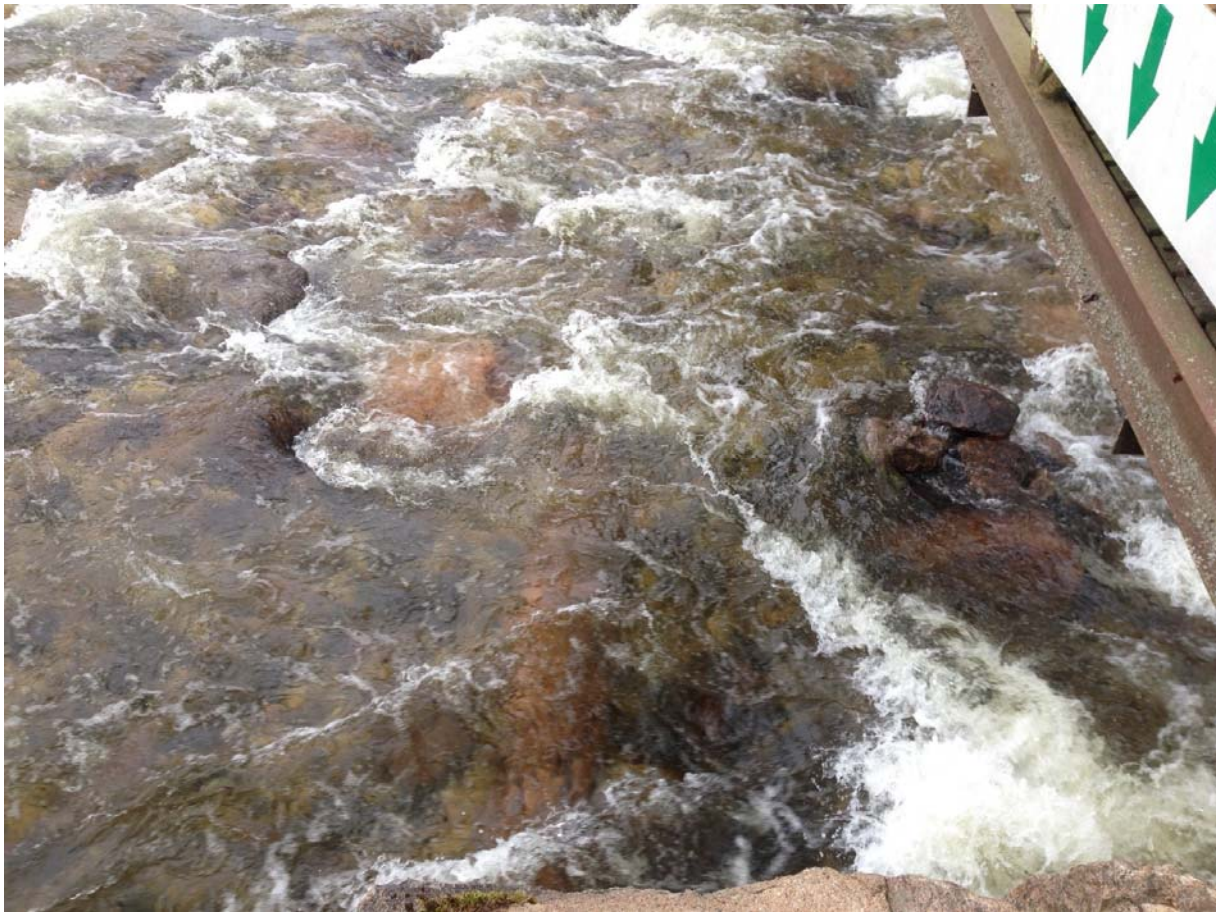
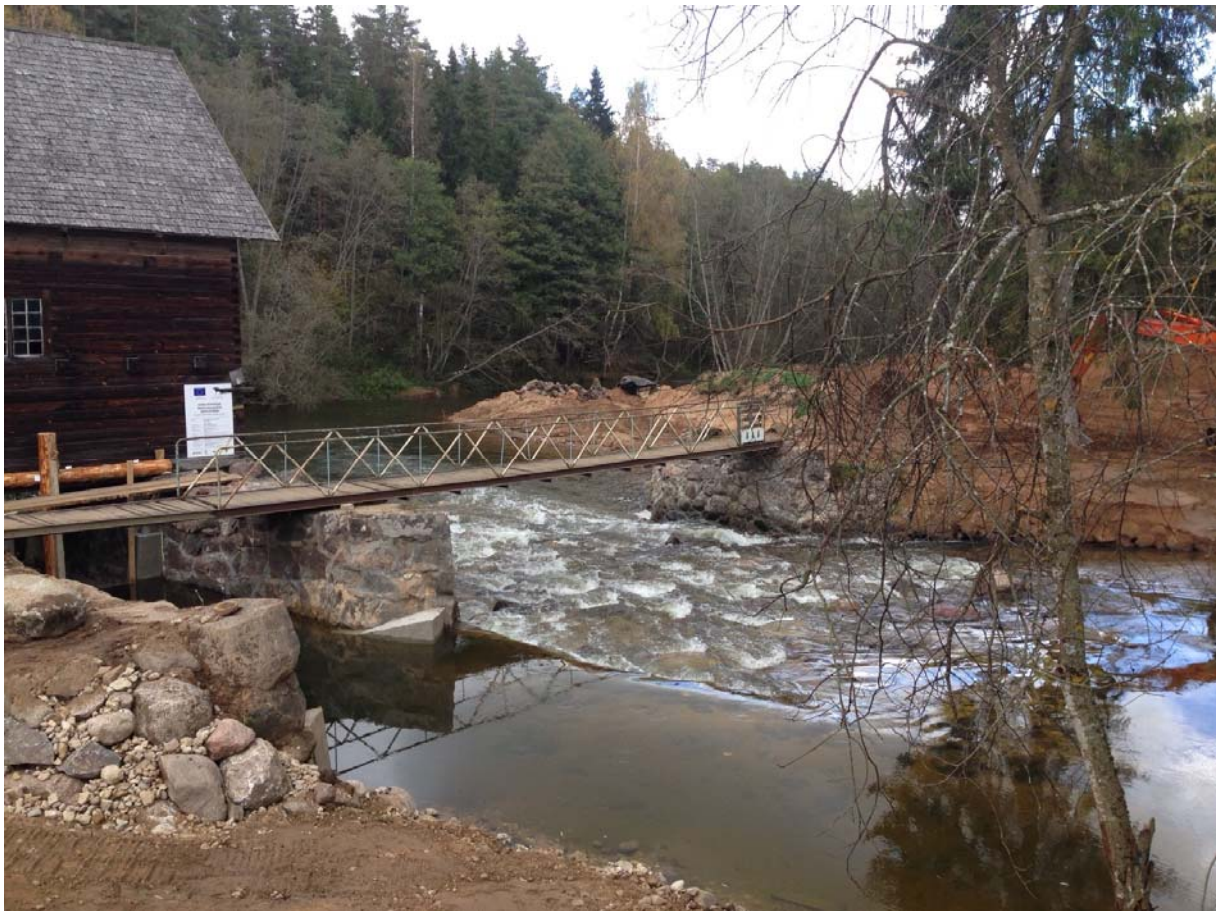
## Fotod

Läbiviidud ehitustööde üldine kvaliteet on hea ning tööde teostamisel on järgitud muudatustega projektlahendust. Kärestikul on saavutatud ühtlane lang ja planeeritud pikkus (vt. fotod). Olulisi kõrvalekaldeid ei esinenud. Voolukiirus kujunes ülejäänud kärestikuga võrreldes kiiremaks jõe parema kalda juurde jäetud kanuumatkajate läbipääsuks mõeldud kohas, sest sinna ei paigutatud voolu rahustamiseks veepinnani ulatuvaid kive.

Visuaalsel hinnangul on kärestik tervikuna läbitav kõigile Võhandu jões elutsevatele kalaliikidele. Voolukiirus võib suurte vooluhulkade puhul jõe parema kalda juures ületada 1,5 m/s ning kehvema ujumisvõimega liigid on siis sunnitud seda piirkonda vältima ja kasutama liikumiseks d kärestiku keskmist ja vasakpoolsemat.

Pääsu pikaajalise toimimise tagamiseks tuleb vajadusel kärestikule takerdunud puurisust puhastada ning vältida tuleks risuummistuste teket. Võimaliku põhjamaterjali minema uhtumist tuleb vajadusel kontrollida eelkõige jõe parema kalda juures, sest seal on voolukiirus kõige suurem.
