## Luiga lumbi VEE2144720 vaatlus

Vaatleja Marko Vainu, vaatluse aeg 20.07.23.

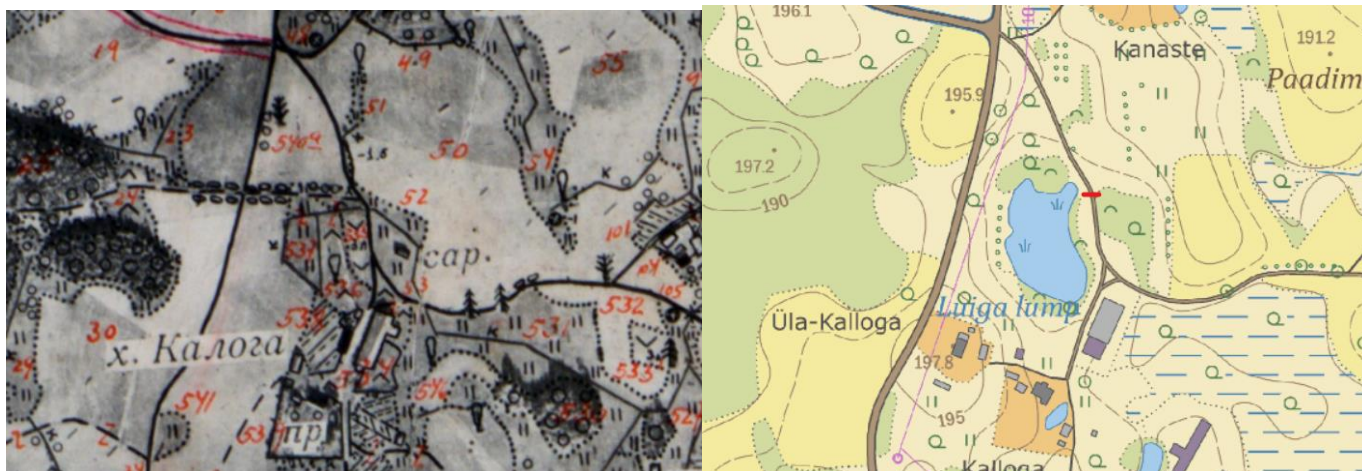
Tüüp EELISes: paisjärv, aga paisu EELISes pole. Järve pole 1949. aasta fotoplaanil:

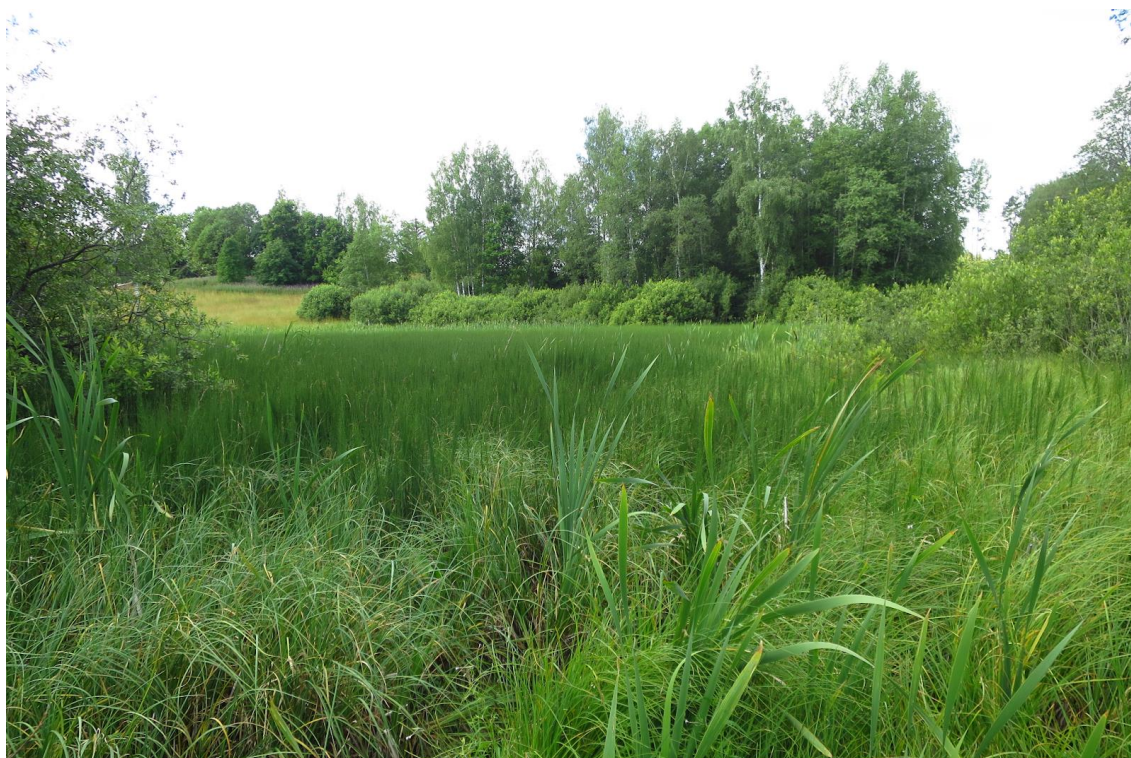
Suurem osa järvest on soostunud ja seal kasvab tarna- ja konnaosjakooslus koos hundinuiadega:

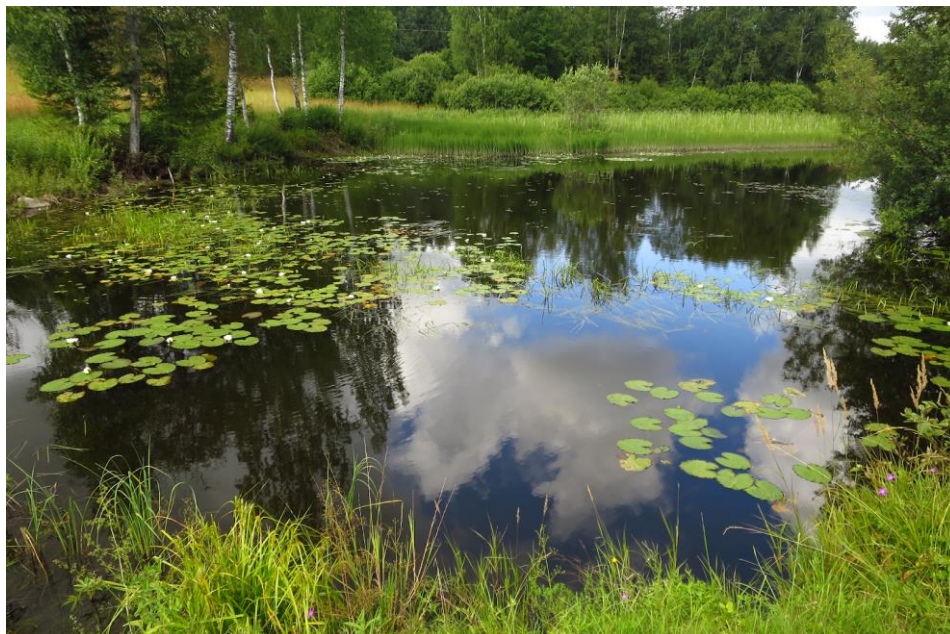
Seisuveekoguna on käsitletav küllalt selgepiiriline vabaveeline osa praeguse ruumikuju kaguosas (**ETAKis võiks ruumikuju korrigeerida**):

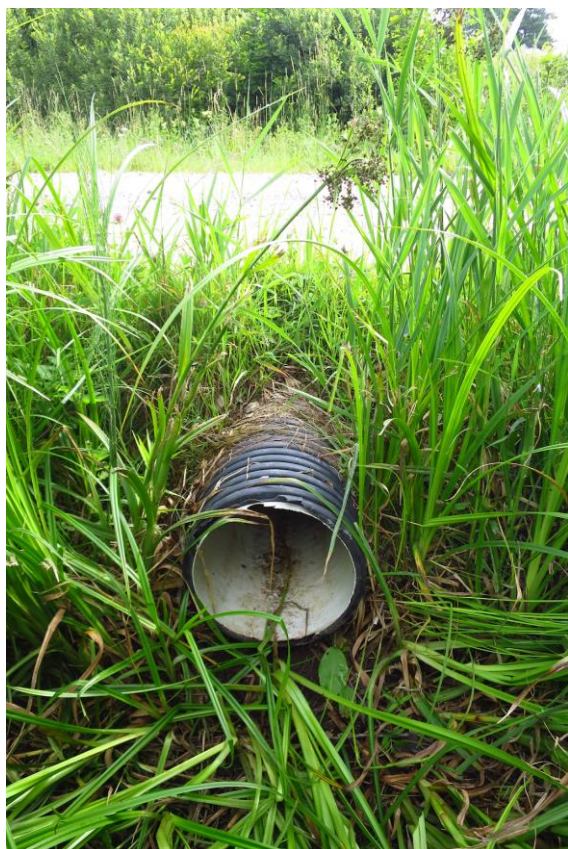
Väljavoolutruup lumbist on aga ruumikuju kirdesopis. Vabast veest 60 m kaugusel. Soos oli kõrge taimestiku vahel voolunõva keeruline tuvastada, aga kaldaerofotode põhjal voolab vesi kevadeti vabaveelisest osast põhja poole truupi. Vaatluse vesi truubini ei ulatunud ning jäigi sellest 60 m kaugusele:

Järeldus: Järv paikneb lohus, mida keskmise veetaseme juures üldse midagi ei paisuta ning suurvee ajal on järvest väljavool läbi sirge truubi. Seega oleks õigem muuta tüüp **tehisjärveks**.
