Angerja oja (VEE1091700) ülemjooksu ja Järlepa kraavi (VEE1091800) alamjooksu vaatlus

Vaatluse aeg 13.04.24. Vaatleja Marko Vainu

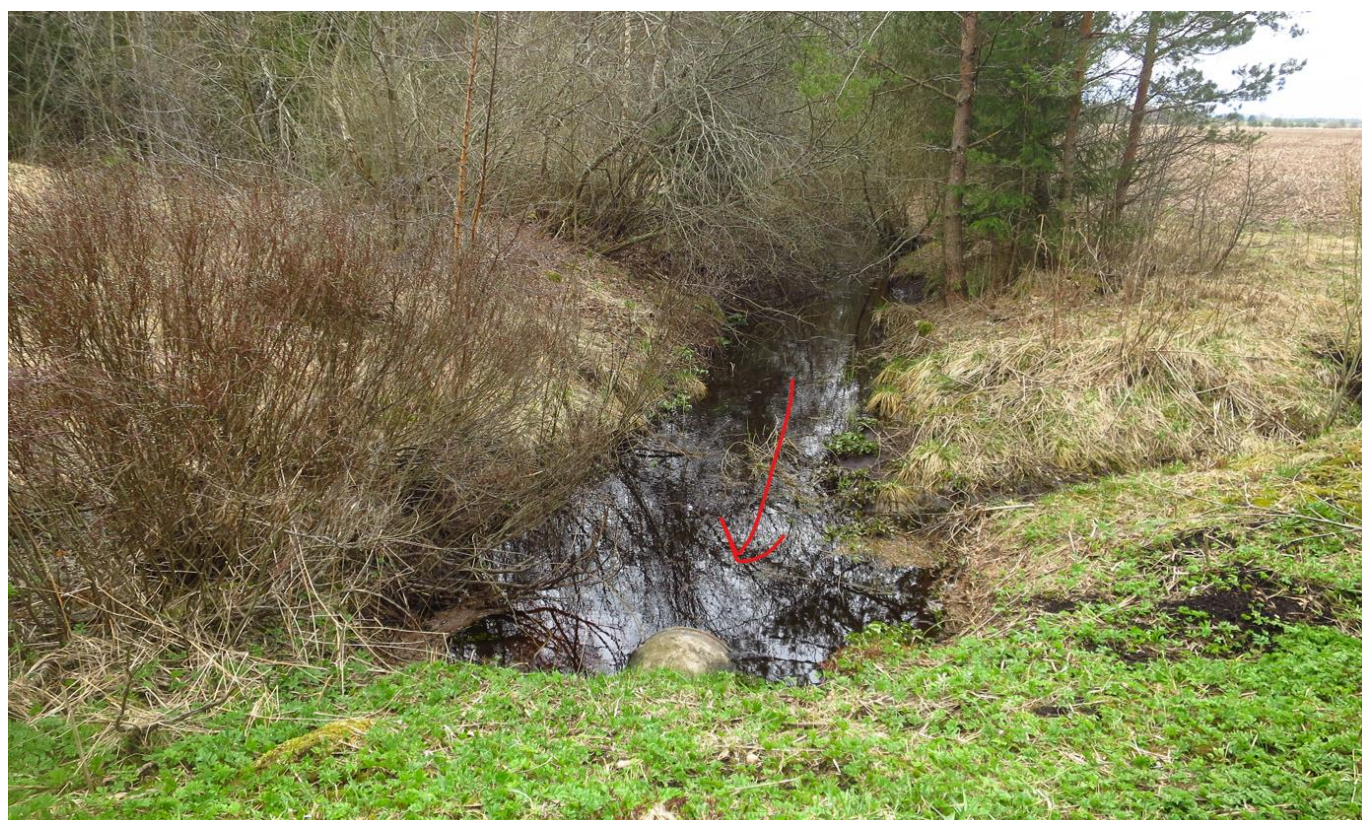
1. Truibist voolas palju pruuni vett.

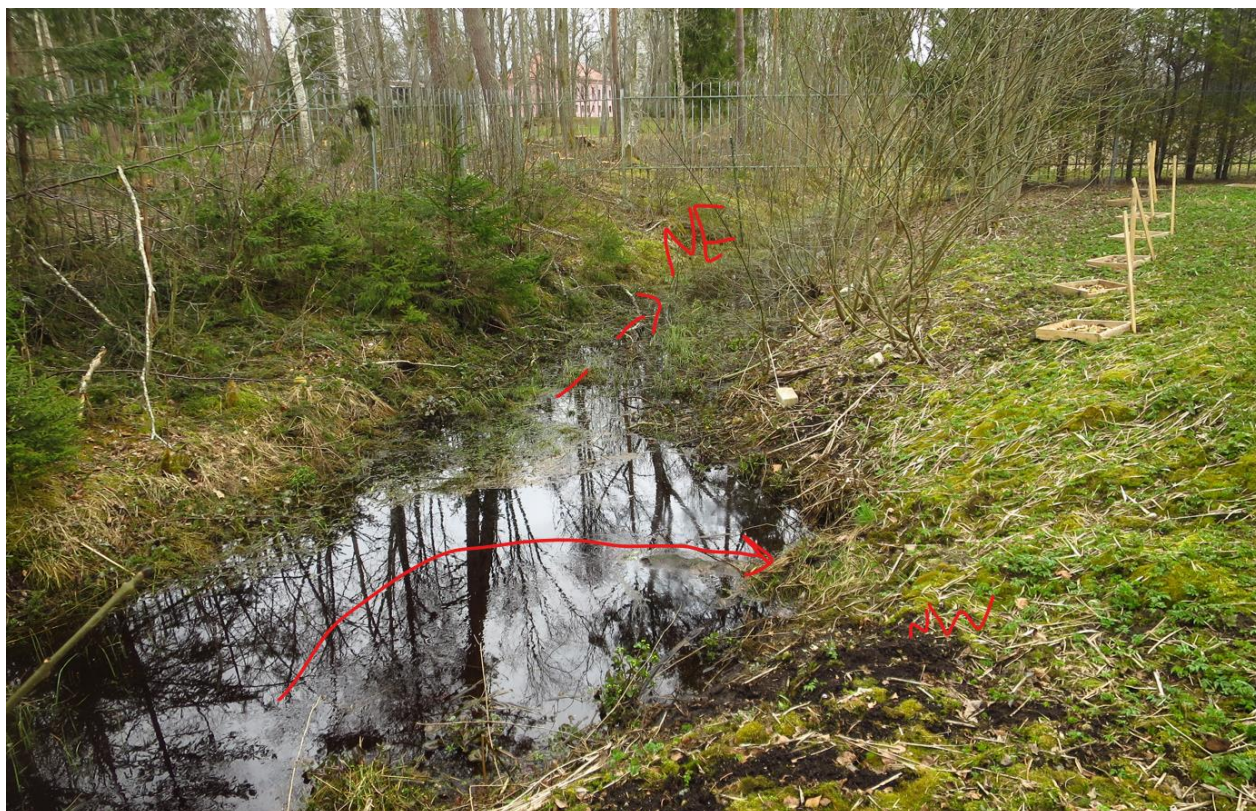
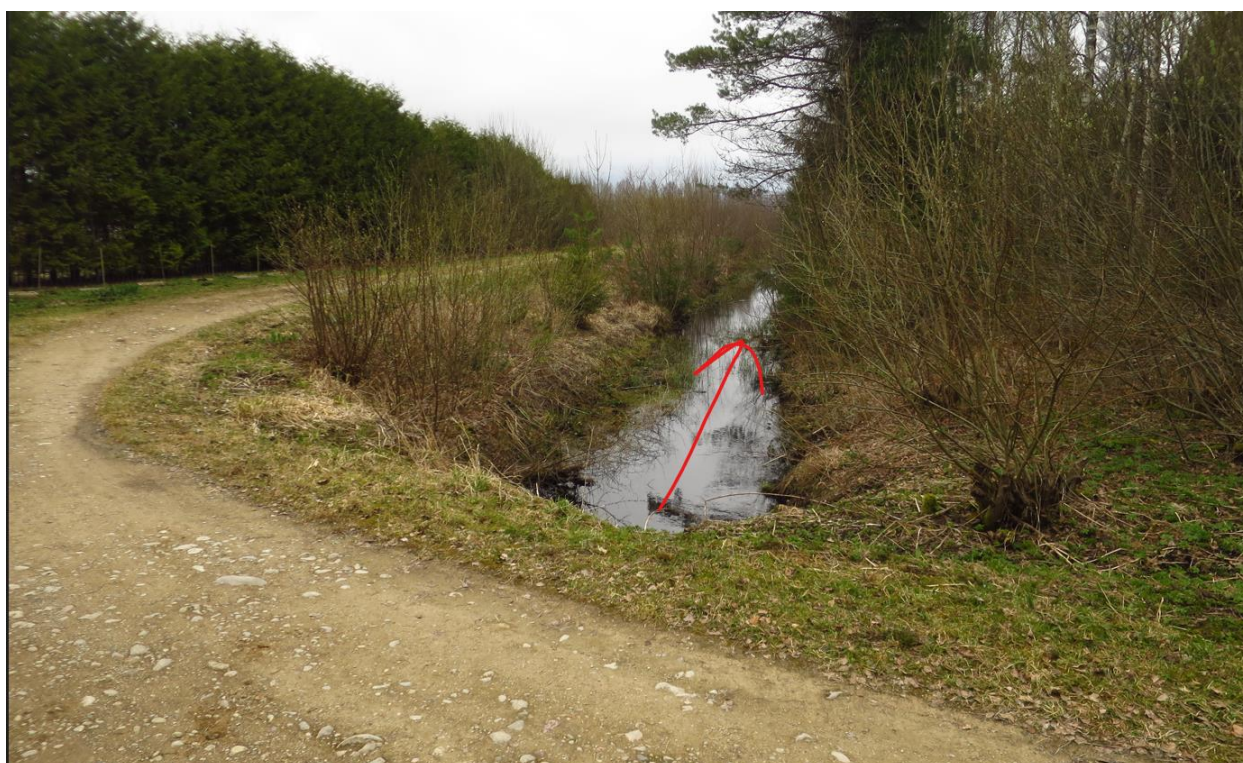
2. Järlepa kraav on kaardistatud voolama loodesse läbi mõisatiigi. Tegelikult on peavool läbi truubi kirdesse. Vesi on kraavis küll ka mõisapargi suunal, aga seal oli seda vähem ja see seisis. Mõisaparki mineva haru kaudu täidetakse sealset tiiki ja voolu polnud tõenäoliselt tiigi paisu mõju tõttu. Alumisel pildil on vaade tiigi poole minevale kraavile/kanalile läbi mõisapargi aia.

Järlepa kraavi ruumikuju tuleks samuti muuta ning üle viia ida poolt ümber mõisapargi voolavale kraavile. Teoreetiliselt saaks läbi mõisapargi ja -tiigi voolavat haru käsitleda Järlepa kraavi sekundaarse teljena, nagu Saueaugu kraavi puhul, kuid kuna läbi mõisapargi tulev haru suubuks juba Angerja oja, mitte uuesti Järlepa kraavi põhitelge, muudaks see kraavi ruumikuju ebapraktiliselt keerukaks. Arvestades ka asjaolu, et suurveegagi polnud vee liikumist mõisaparki näha ning täiendavalt lisandub laululava juures olevast tiigist pärit vesi, on mõistlikum jätta Järlepa kraav üheteljeliseks.

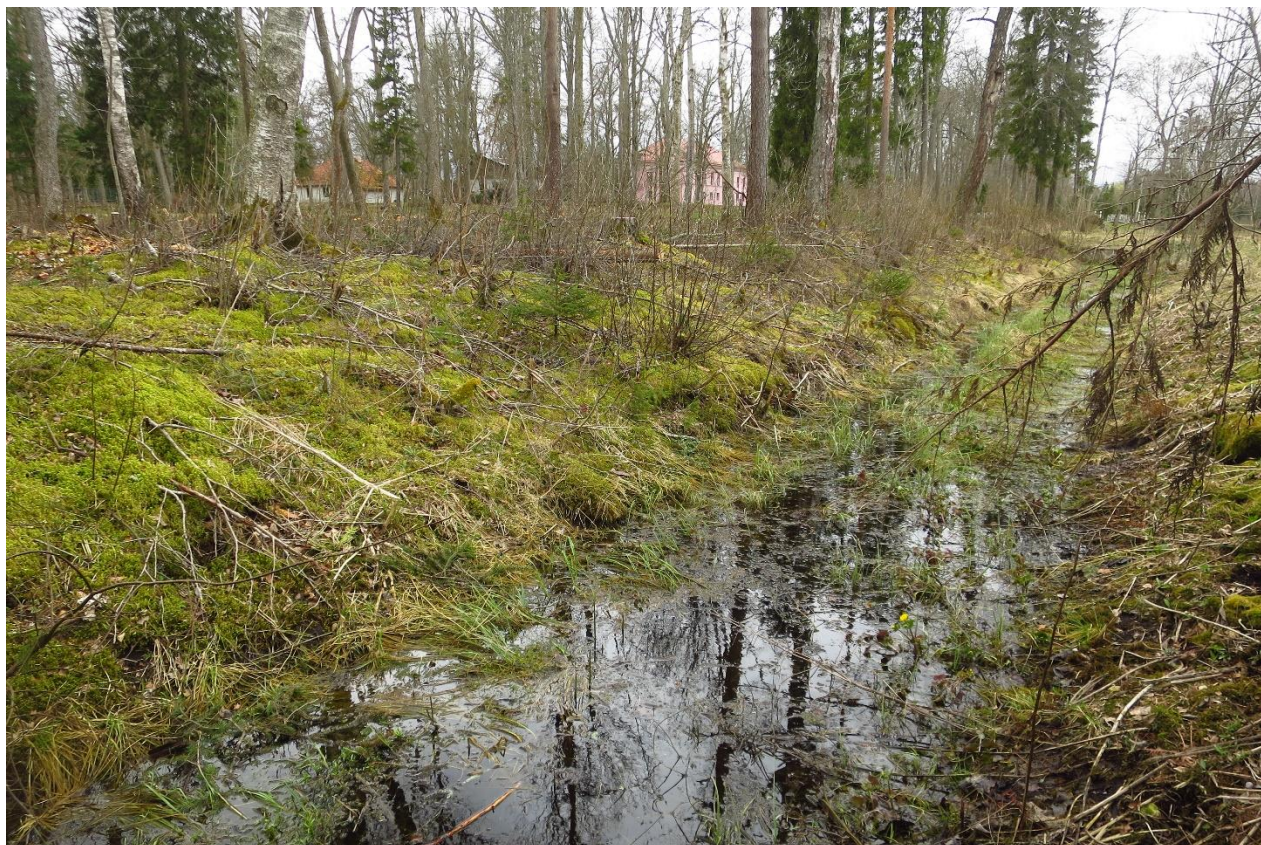
3. Metsa poolt voolas sulinaga vesi laia kraavi. Käisin vaatasin, et see vesi ei tulnud järvest, vaid kagu poolt soost.

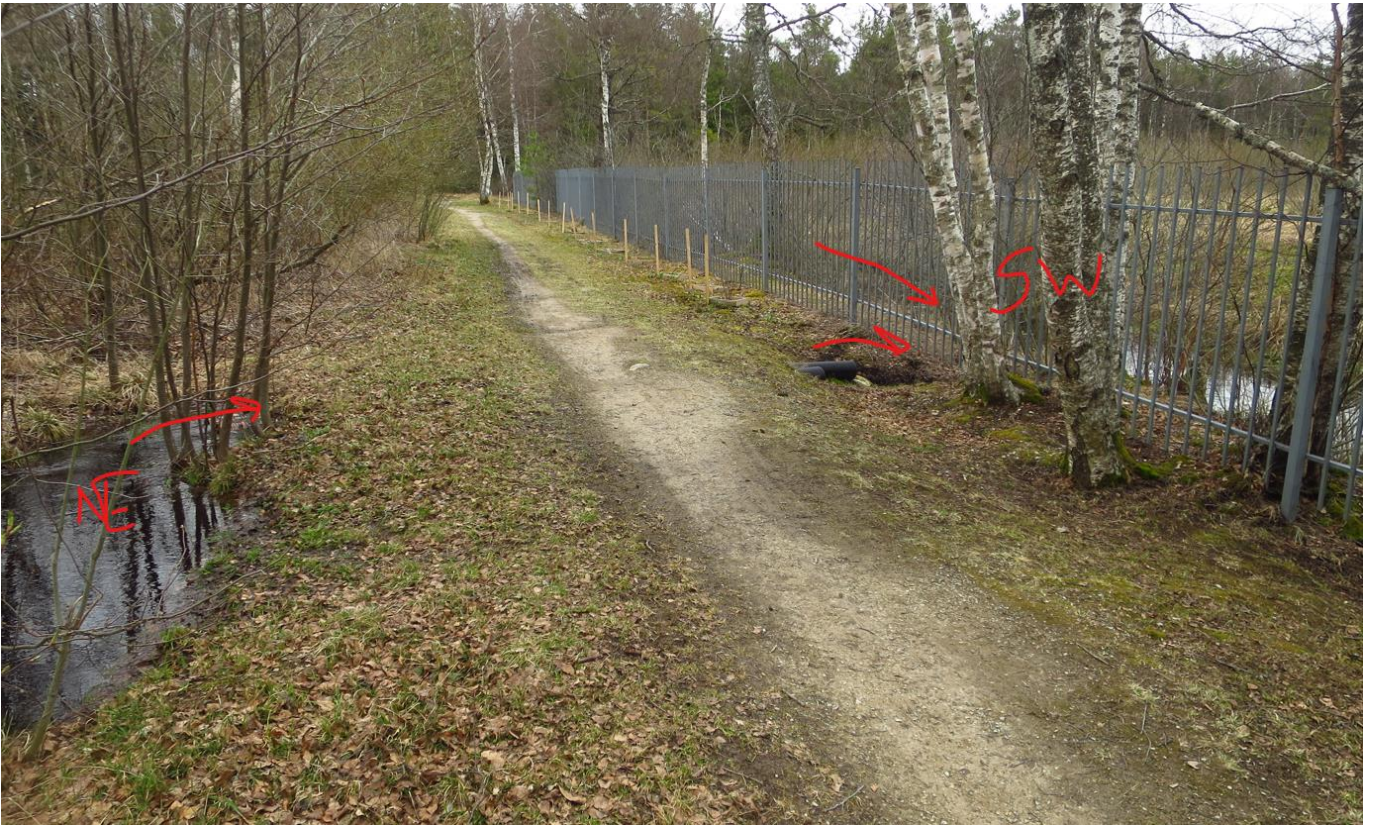
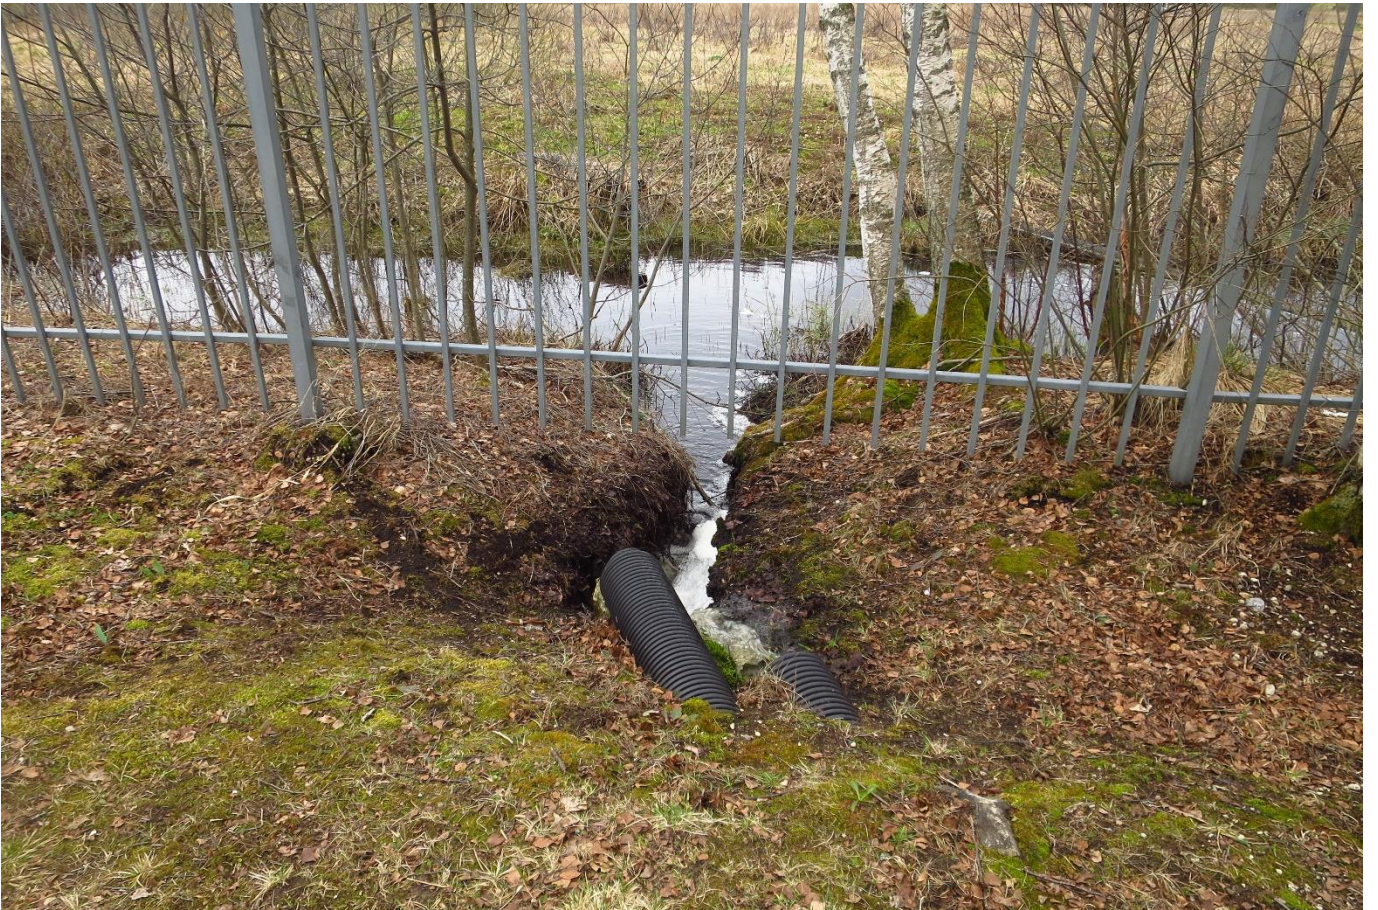
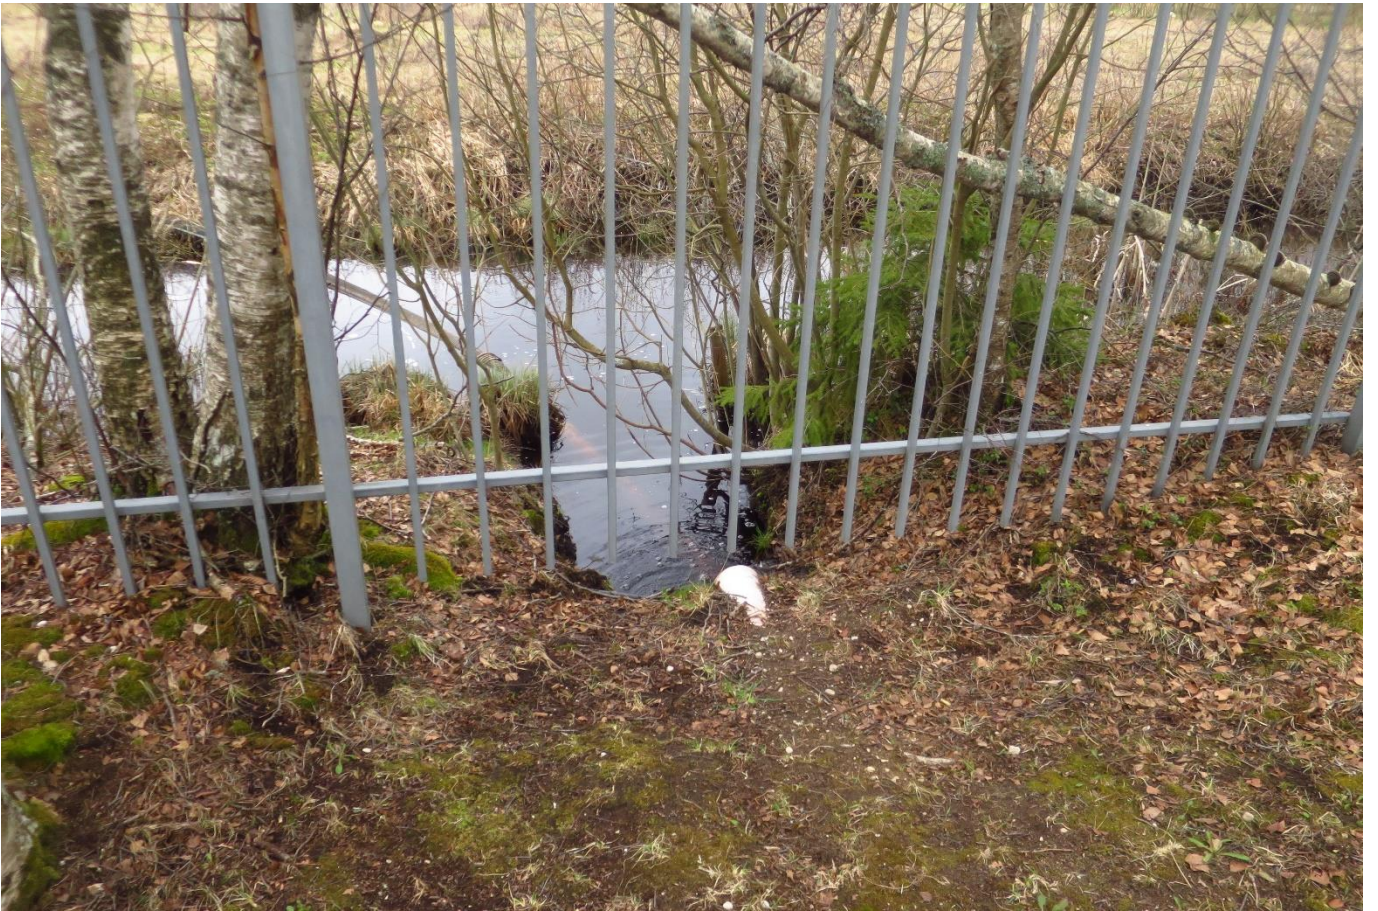
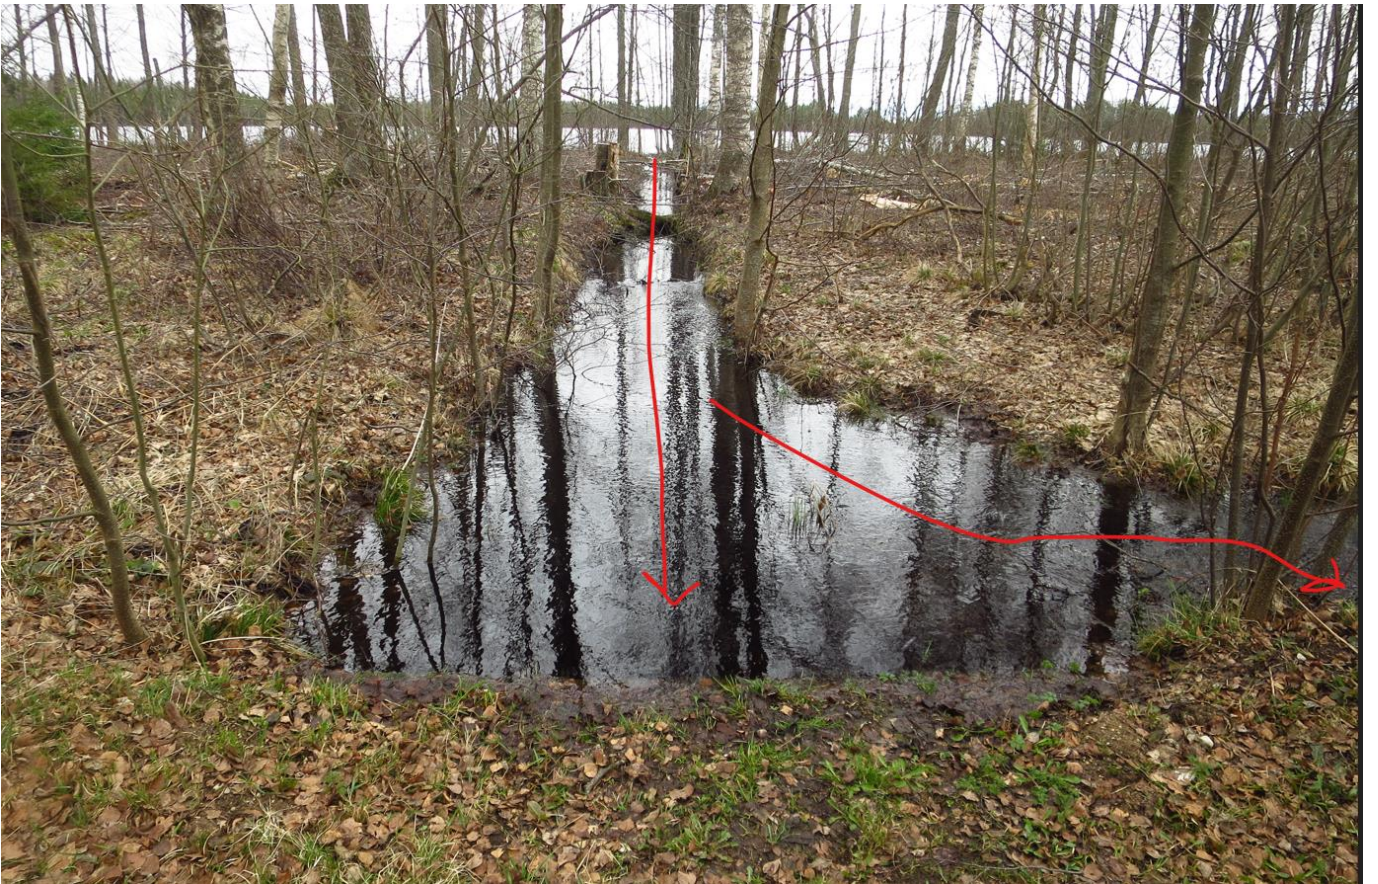
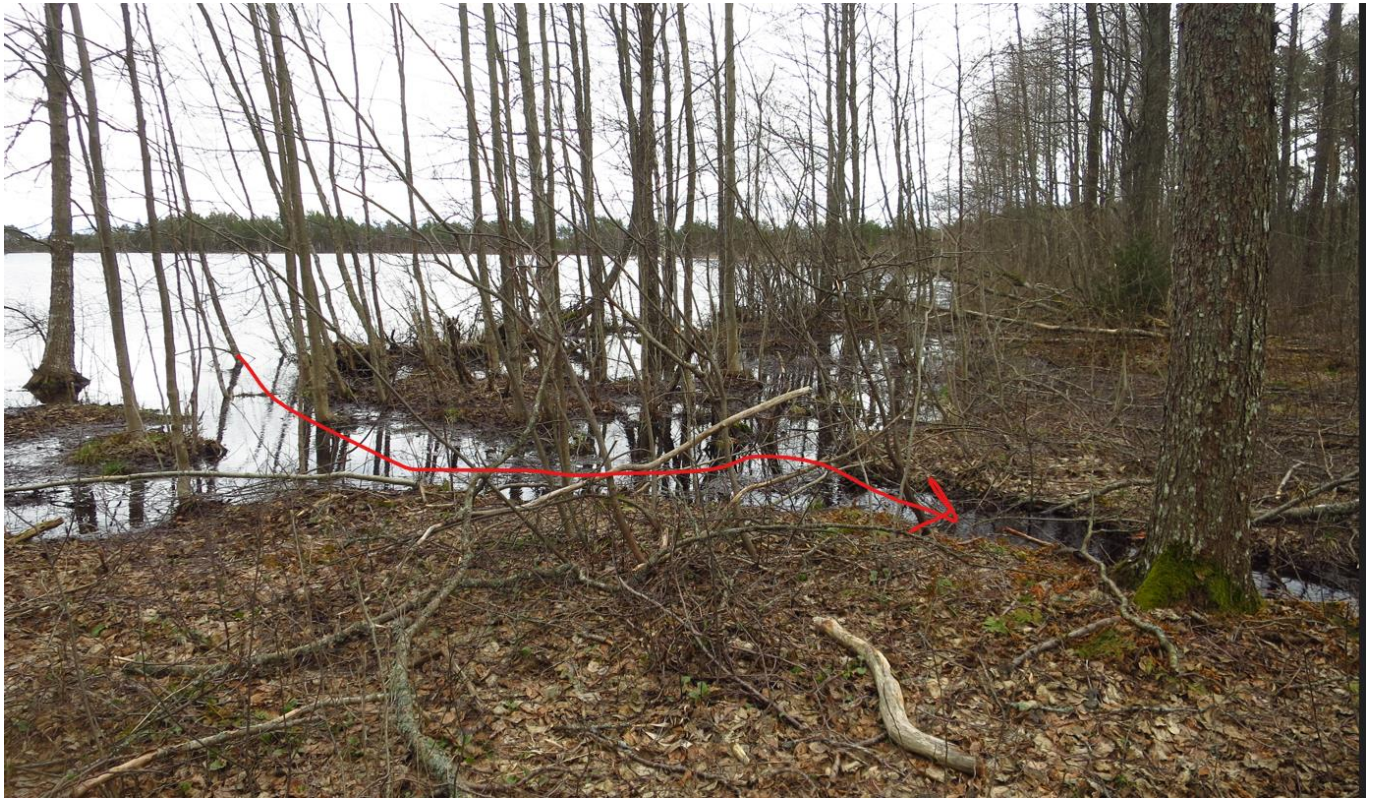
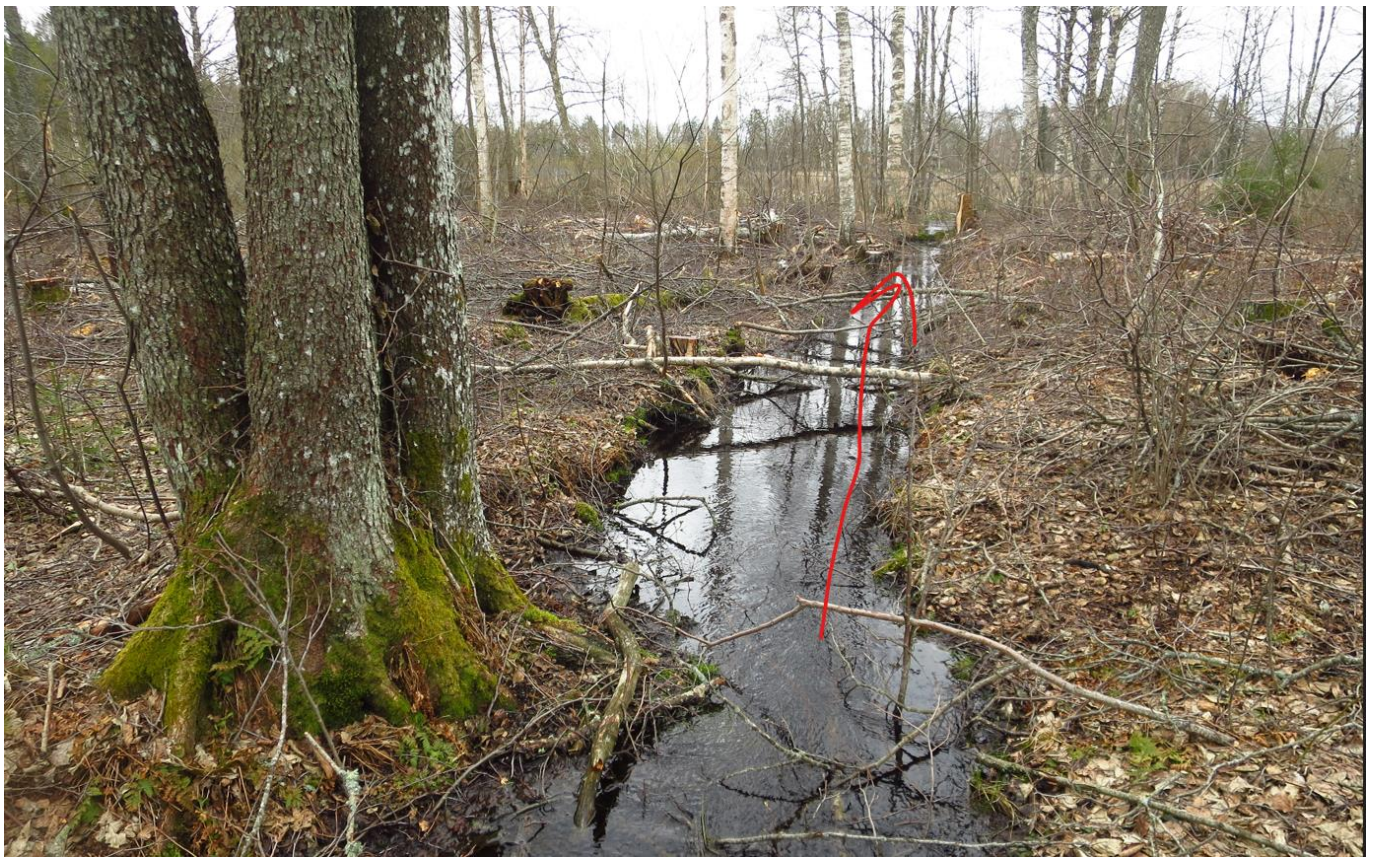
4. Esimene koht, kus vesi järvest välja voolas. Teest põhja pool on järvest algav voolusoon, mis tee kõrval lõppeb betoonotsakuga. See oli aga peaaegu üleni vee all ning suurt truubitoru polnud näha kummalgi pool. Küll aga oli teest lõuna pool pleekinud oranž plasttoru, millest vesi laia kraavi voolas ning mõned meetrid kagu pool kaks musta plasttoru. Nendest voolas rohkem vett, kui oranžist torust. Oranži toru all, vee sees, kus võiks olla betoontruubi lõpp, algas või lõppes jäme voolik, mis läks laia kraavi teisele kaldale ja kadus pinnase sisse.

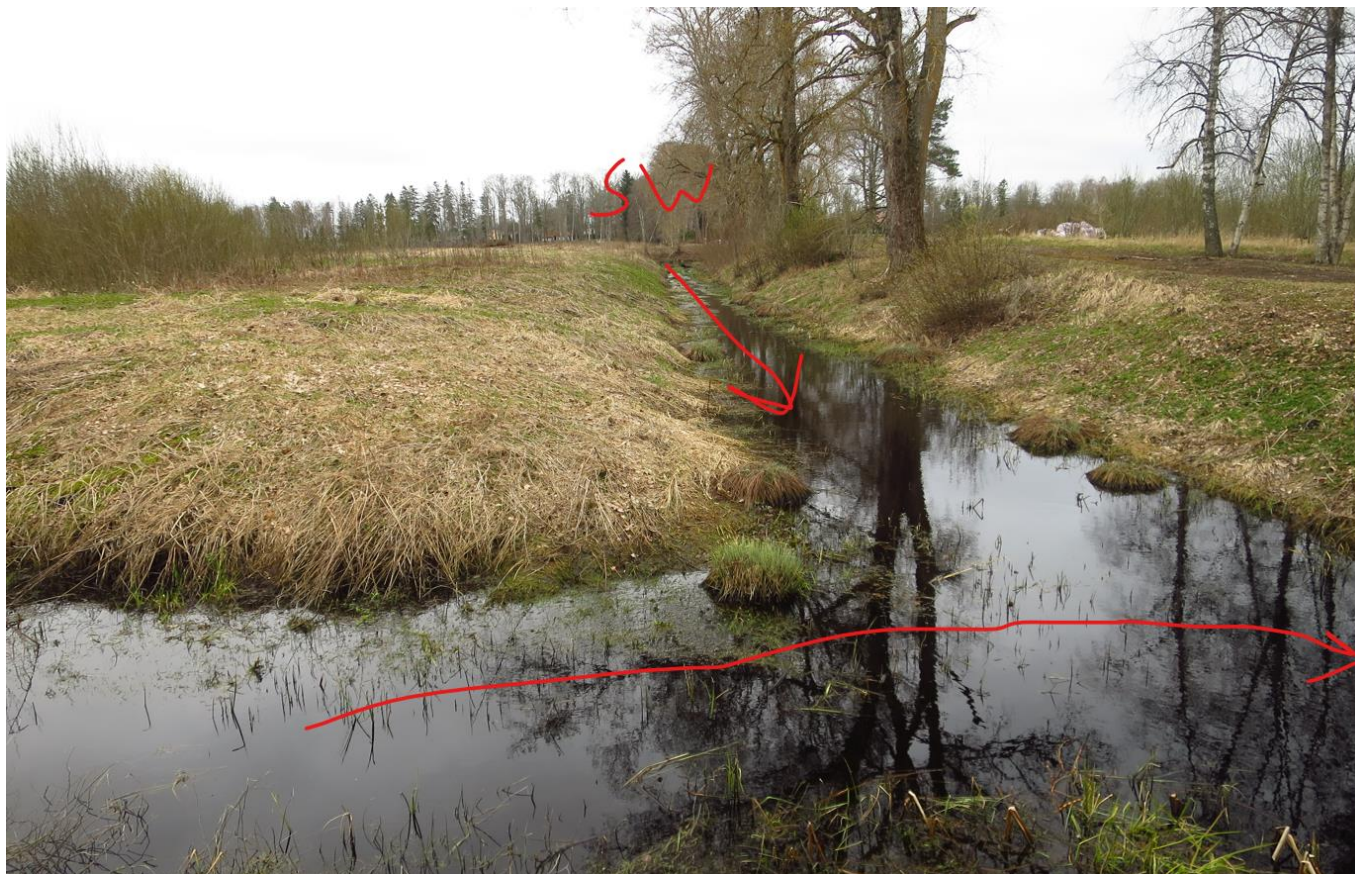
5. Koht, kus praegu läheb Järlepa kraav üle Angerja ojaks. Mõisapargi poolt tuli veerohke kraav, aga ei saanud läbi aia aru, palju sellest voolas, sest ka laias läänesuunalises kraavis voolu suurt näha polnud. Mõisapargi poolt tulevas kraavis võib aga peamiselt voolata laululava juures olevast tiigist tulev vesi.

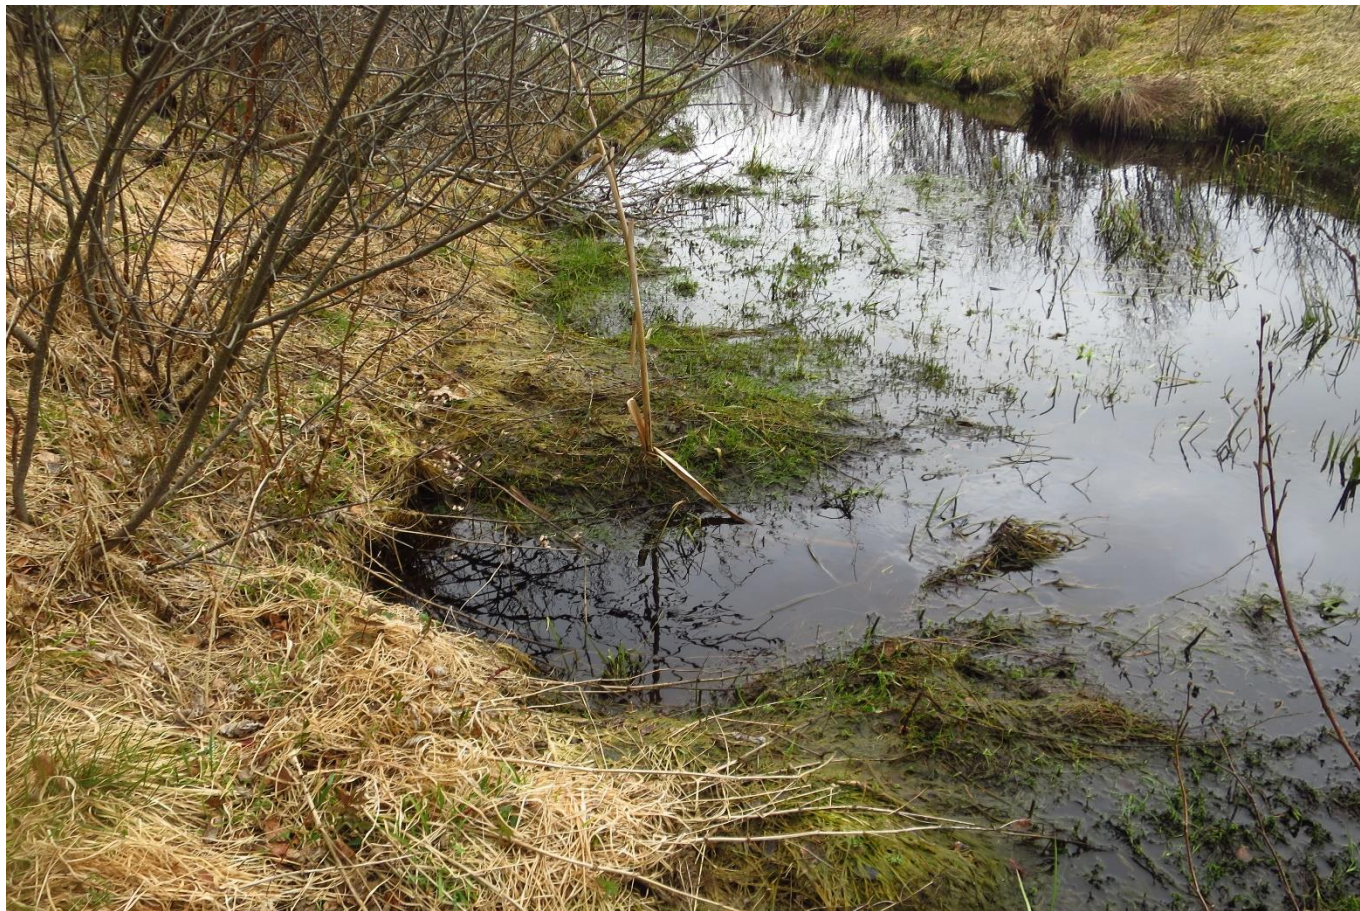
6. Angerja oja põhjakaldas on mitmel pool allika moodi sopid, millest voolas aga välja tumedat madala elektrijuhtivusega ($100 \mu\text{S}/\text{cm}$) vett. Kraavivallist vahetult põhja pool vett ei olnud, et see oleks läbi turba voolanud, aga tõenäoliselt tuleb see vesi ikkagi järvest turbasse moodustunud voolukanalite kaudu.

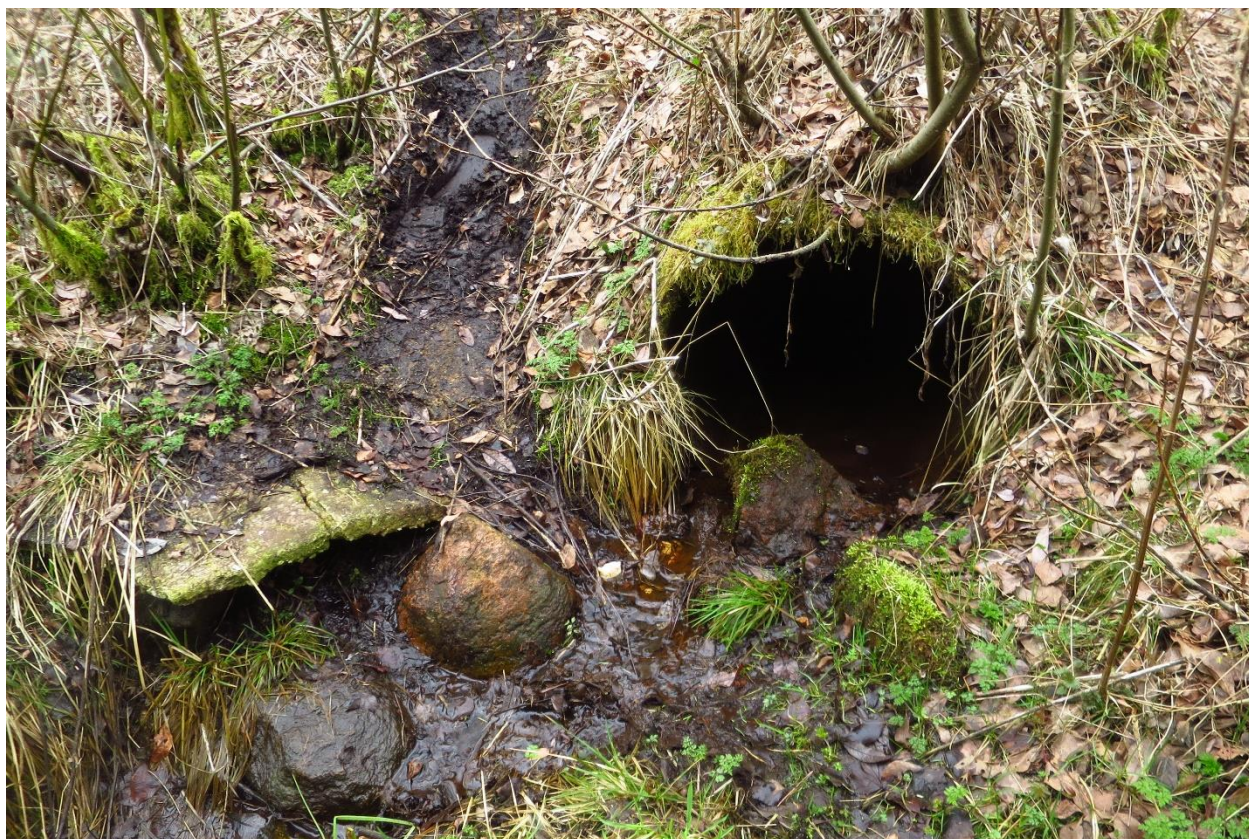
8. Truup (**ETAKis puudu**). Kraavivallist põhja pool oli järve poolt tulevas kraavis palju vett, aga truup on ilmselt üsna umbes, sest lõuna poolt voolas sellest välja üsna vähe.

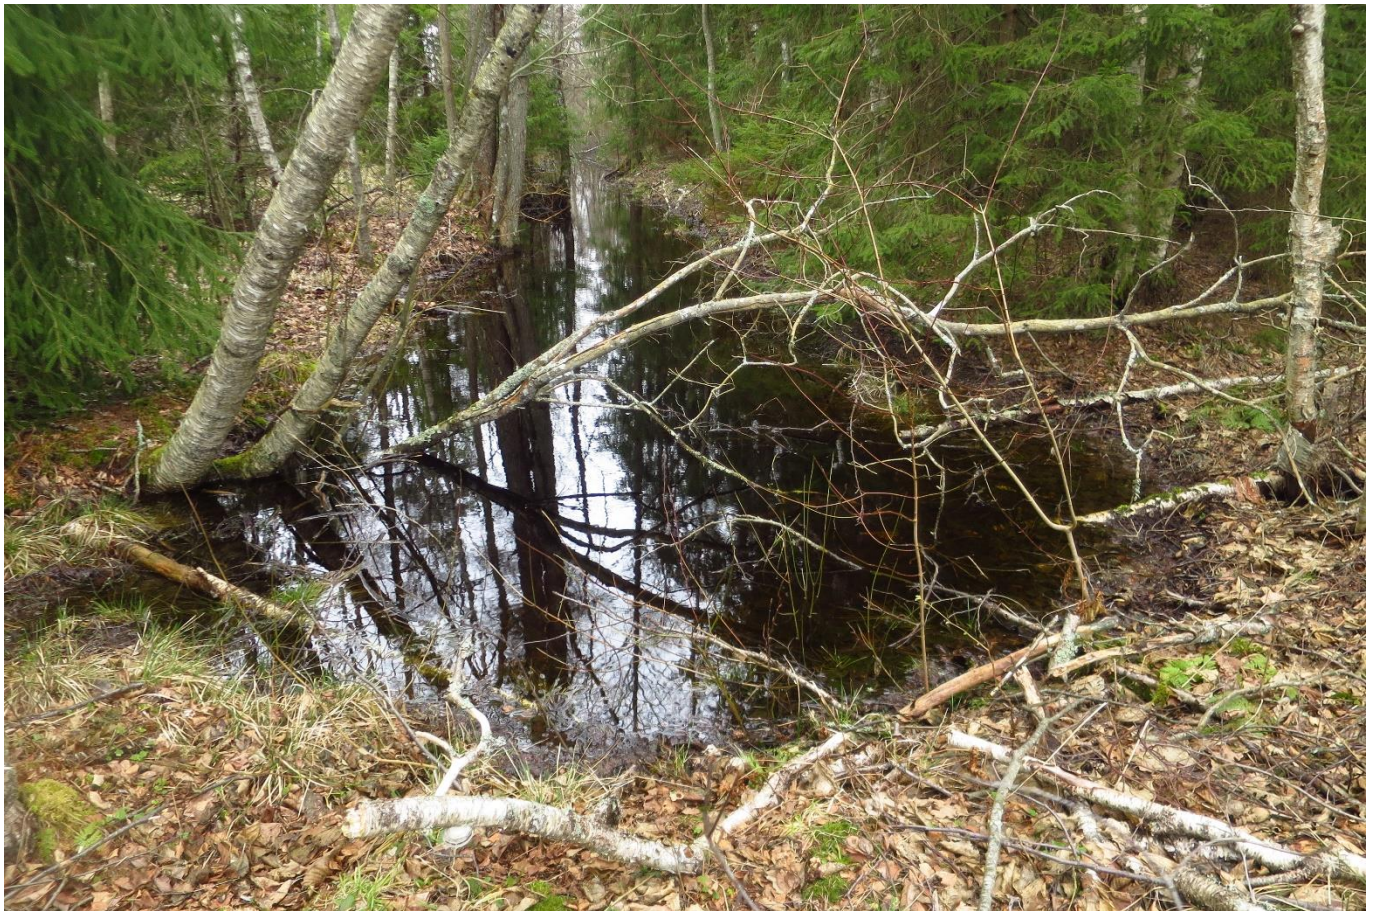
9. Põhja pool lai ja vett täis kraav näiliselt seisva veega. Kraavivallist lõuna pool oli Angerja oja kaldal kaks kohta, kus vesi voolas oja. Ühtegi inimtekkelist objekti kummalgi pool näha polnud. Võib-olla on seal olnud truup mattunud ja vesi on leidnud endale ise läbi pinnase tee või pole truupi kunagi olnud, aga vesi on ikkagi tee leidnud.

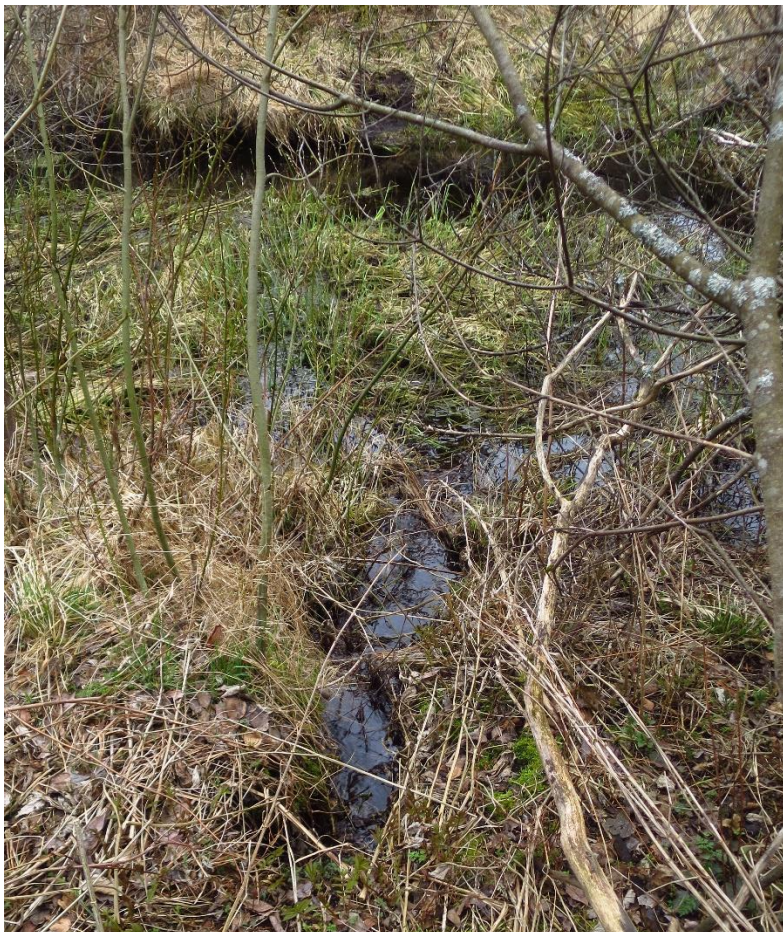
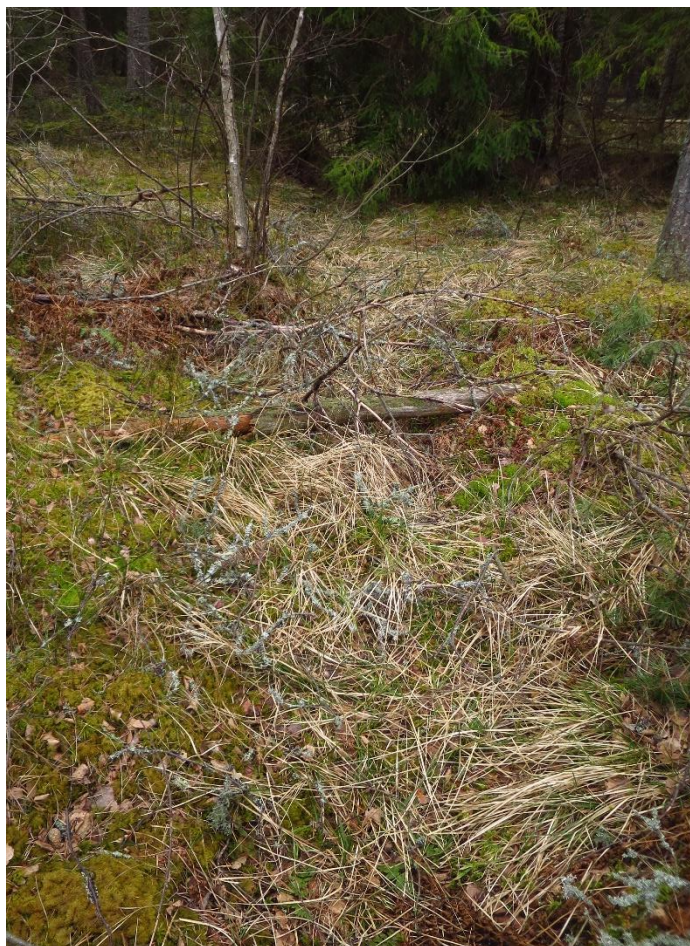
10. Madal, samblane vagu (võib ETAKis kustutada).

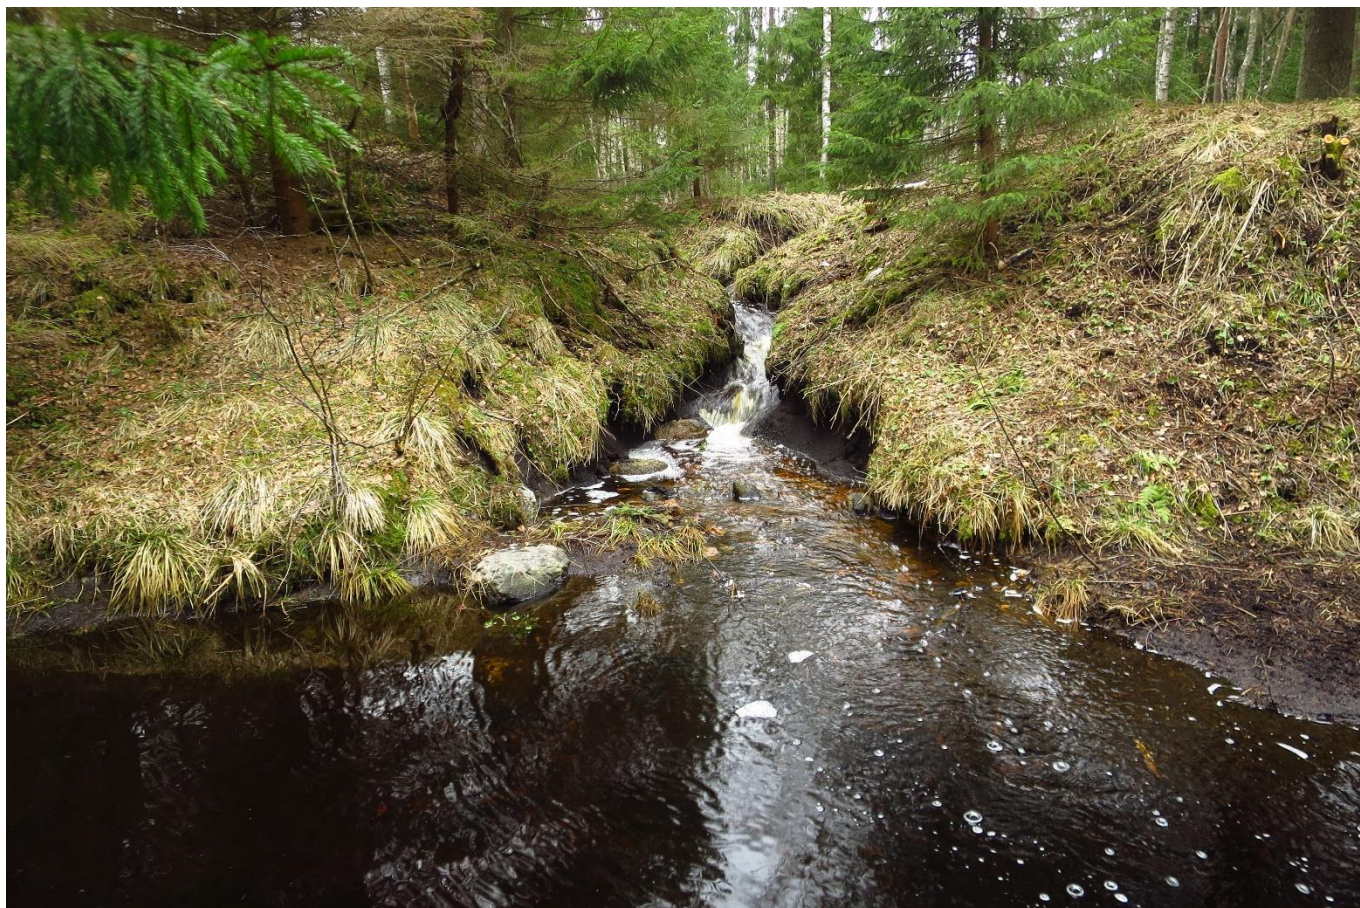
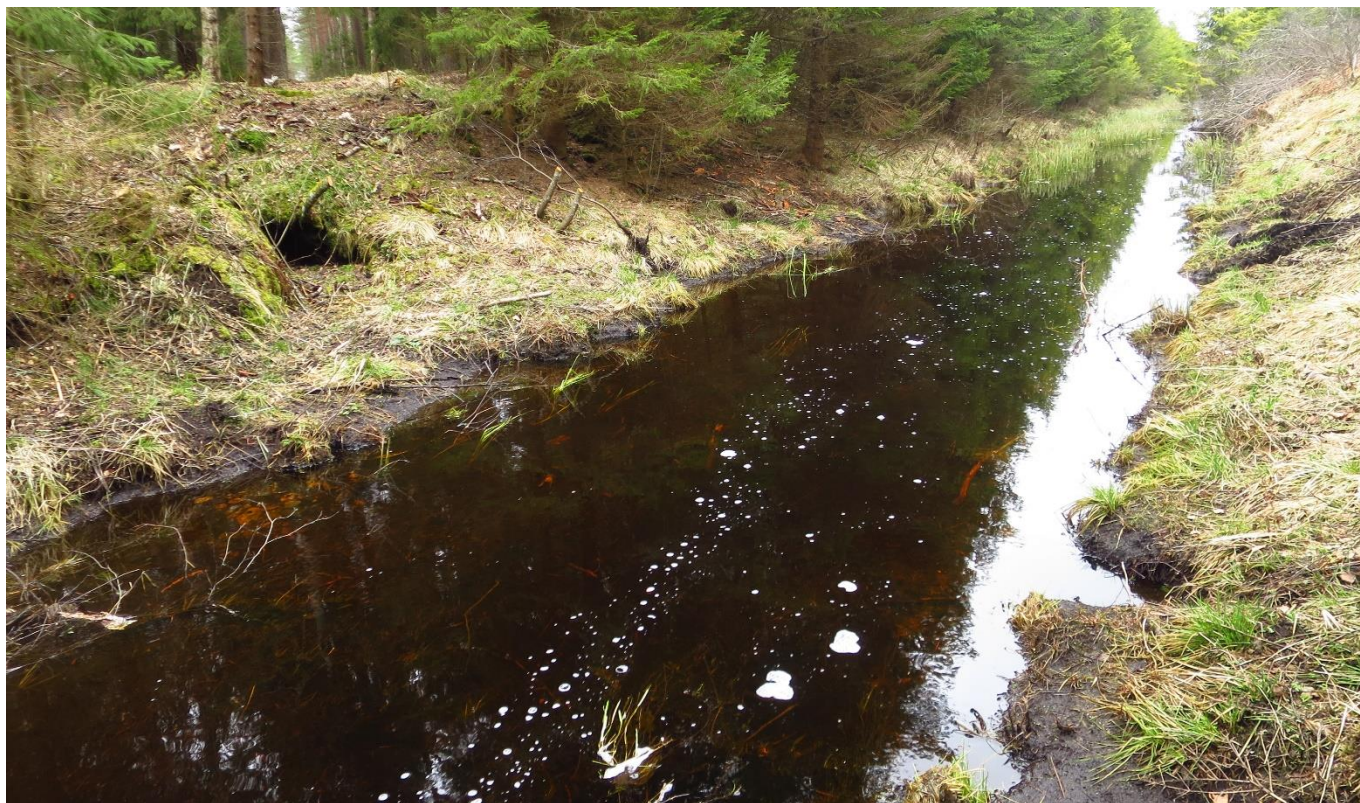
11. Läänekaldalt voolas Angerja oja sisse veerohke tumedaveeline oja. Angerja oja ise oli aga täiesti magistraalkraav.

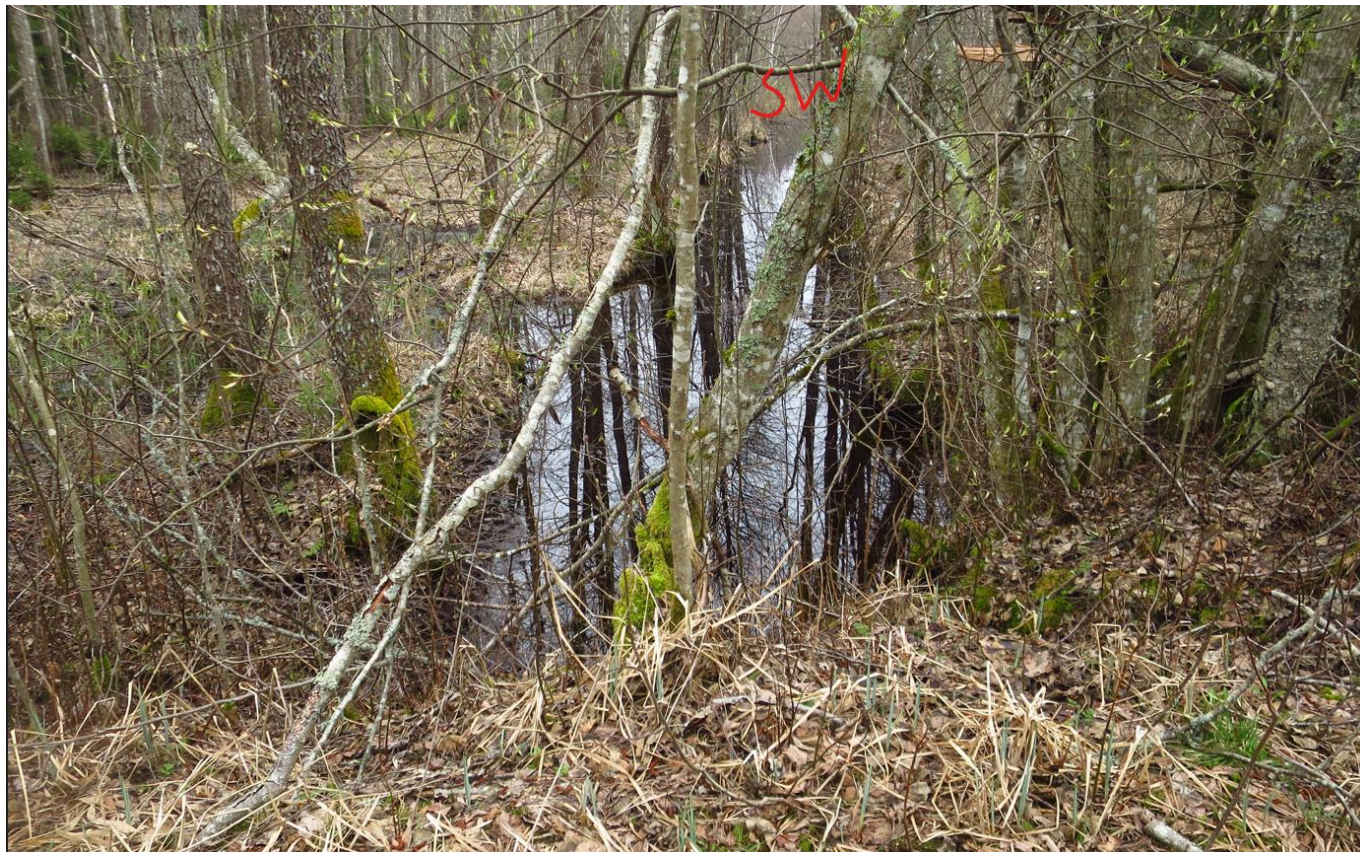
12. Koht, kus Angerja oja või kunagi ka Vääna jõgi algupäraselt Järlepa järvest välja voolas. Järve poolt tulevas kraavis oli vesi sees, aga Angerja oja praeguse sängi kraavivallis truupi polnud ning lääne pool ei olnud ka ühtegi kohta, millest vesi omasoodu oleks läbi voolanud.

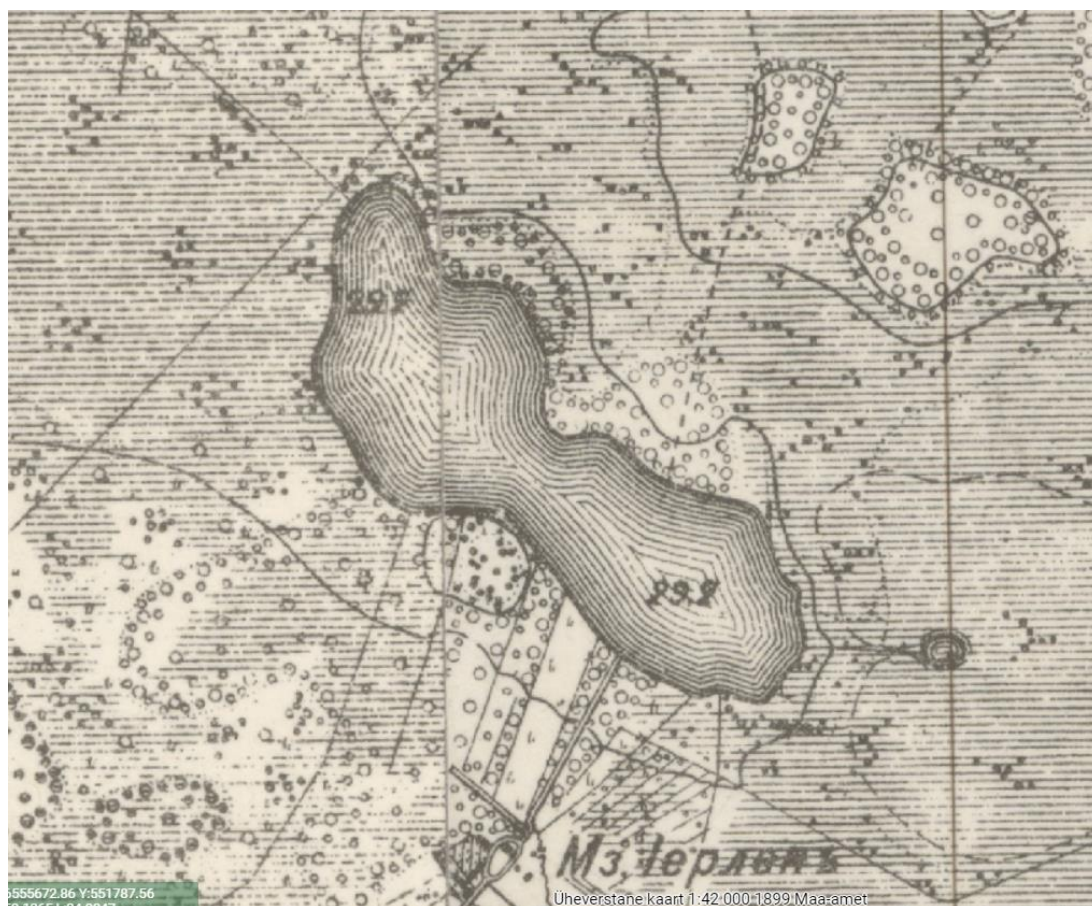
Järeldused: Ajalooliselt on Angerja oja ehk Vääna jõe ülemjooks alguse saanud Järlepa järve loodesopist ja Järlepa kraav voolas Järlepa järve:

Olemasolev Angerja oja lähe ei ole loogilises asukohas, kuna asub laia magistraalkraavi peal suvalises punktis. Ajaloolisest järepidevusest lähtuvalt oleks loogiline, kui Angerja oja lähe oleks Järlepa järves. Vaatlusel õnnestus tuvastada mitu kohta, kus järve vesi magistraalkraavi voolab. Neist kõige idapoolsem ja välimuselt ka kõige ojalikum oli punktis 4 magistraalkraavi suubuv voolusoon. Seega oleks oja sobivaks lähteks selle voolusooone algus. Visuaalselt ei muutu magistraalkraavi väljanägemises ega ka veehulgas pärast selle voolusooone ühinemist suurt midagi, mille põhjal öelda, et enne seda on kraav ja pärast seda oja, aga põhimõtteline erinevus järvest pärineva vee lisandumise näol on olemas.
