Angerja oja (VEE1091700) ülemjooksu ja Järlepa kraavi (VEE1091800) alamjooksu vaatlus

Vaatluse aeg 13.04.24. Vaatleja Marko Vainu

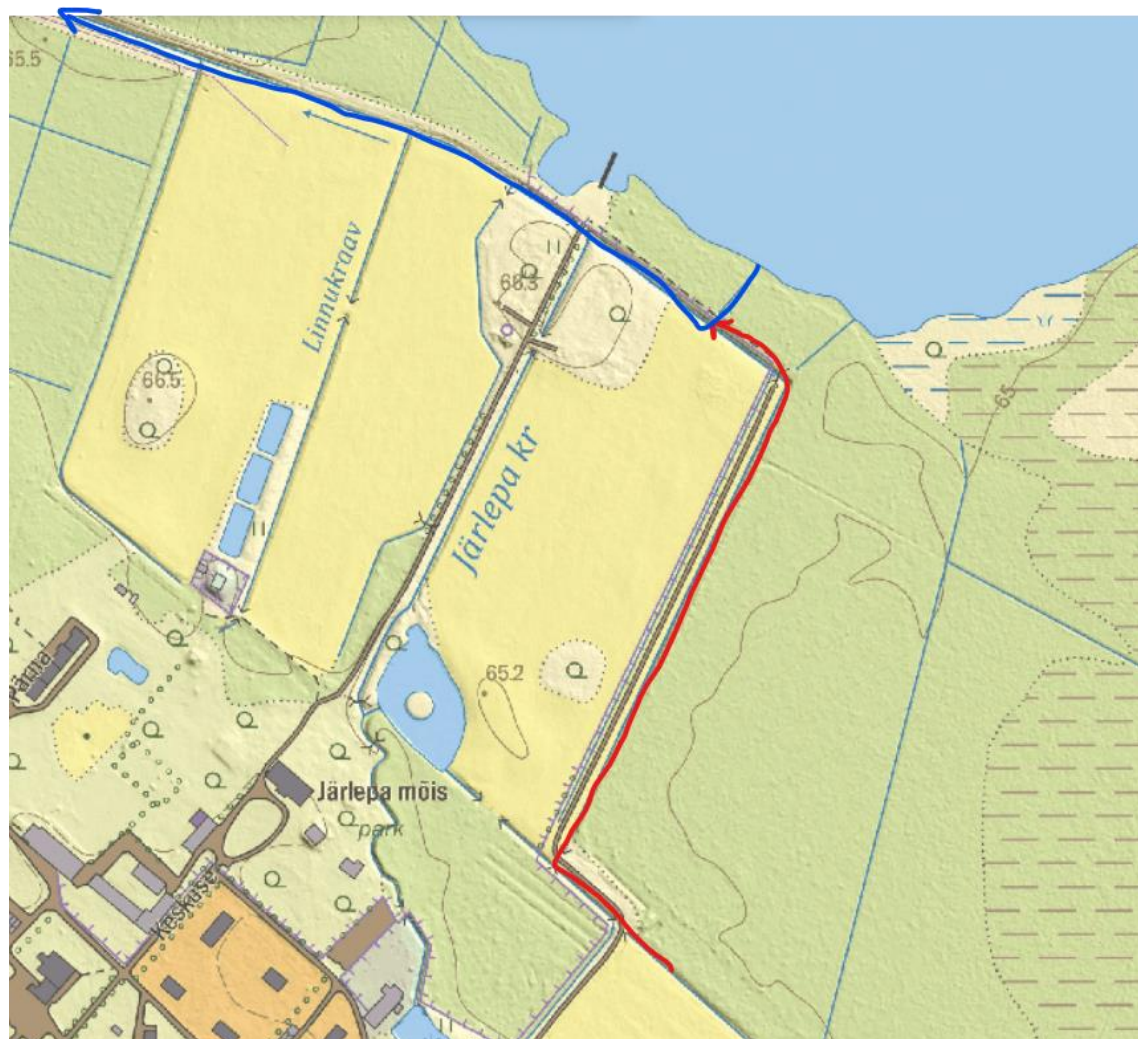
Järlepa kraavi ruumikuju tuleks samuti muuta ning üle viia ida poolt ümber mõisapargi voolavale kraavile. Teoreetiliselt saaks läbi mõisapargi ja -tiigi voolavat haru käsitleda Järlepa kraavi sekundaarse teljena, nagu Saueaugu kraavi puhul, kuid kuna läbi mõisapargi tulev haru suubuks juba Angerja oja, mitte uuesti Järlepa kraavi põhitelge, muudaks see kraavi ruumikuju ebapraktiliselt keerukaks. Arvestades ka asjaolu, et suurveegagi polnud vee liikumist mõisaparki näha ning täiendavalt lisandub laululava juures olevast tiigist pärit vesi, on mõistlikum jätta Järlepa kraav üheteljeliseks.
