Vanajärve (Verioramõisa Vanajärve) VEE2129220 vaatlus

Vaatleja Marko Vainu, vaatluse aeg 01.08.23.

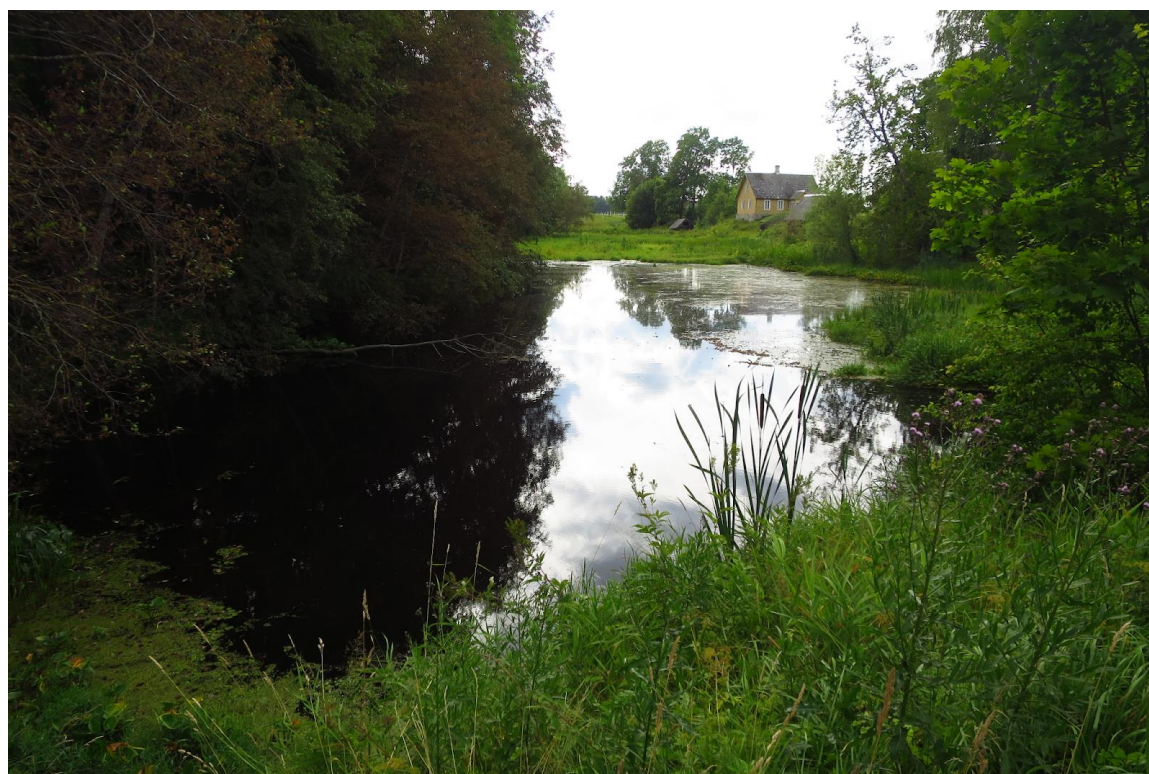
Järvest voolab läbi EELISesse kantud Verioja. Järv on olemas ja korralik:

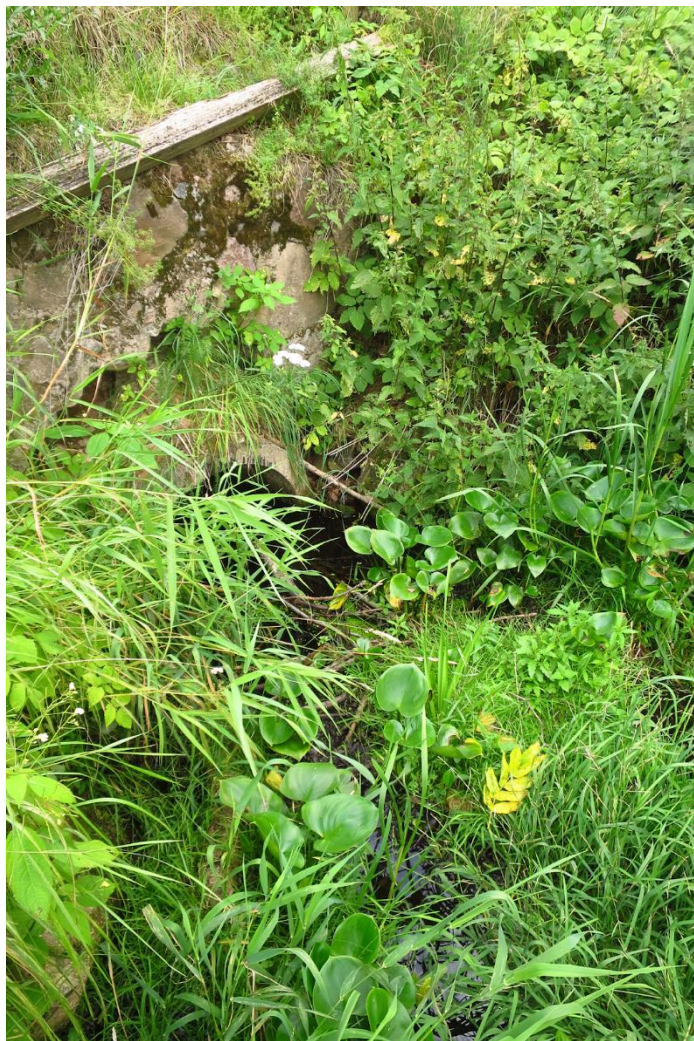
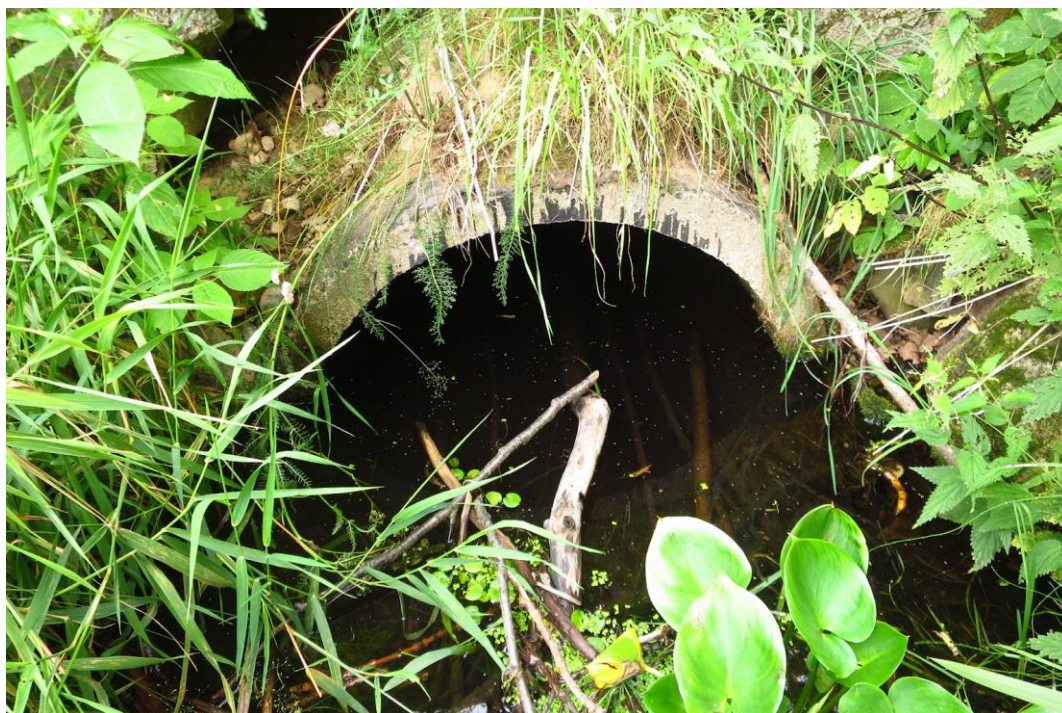
Järve lahutab allavoolu olevast Vahtsõnõ järvest tee all olev truup. Pool truupi oli vaatluse ajal vee all ja vesi selles näiliselt seisis. Truubist meeter ülesvoolu oli mõnekümne cm kõrgune koprapais ning vesi voolas selle servast. Koprapais võib järve veetaset küll veidi tõsta, kuid ei ole järve püsimise aluseks:

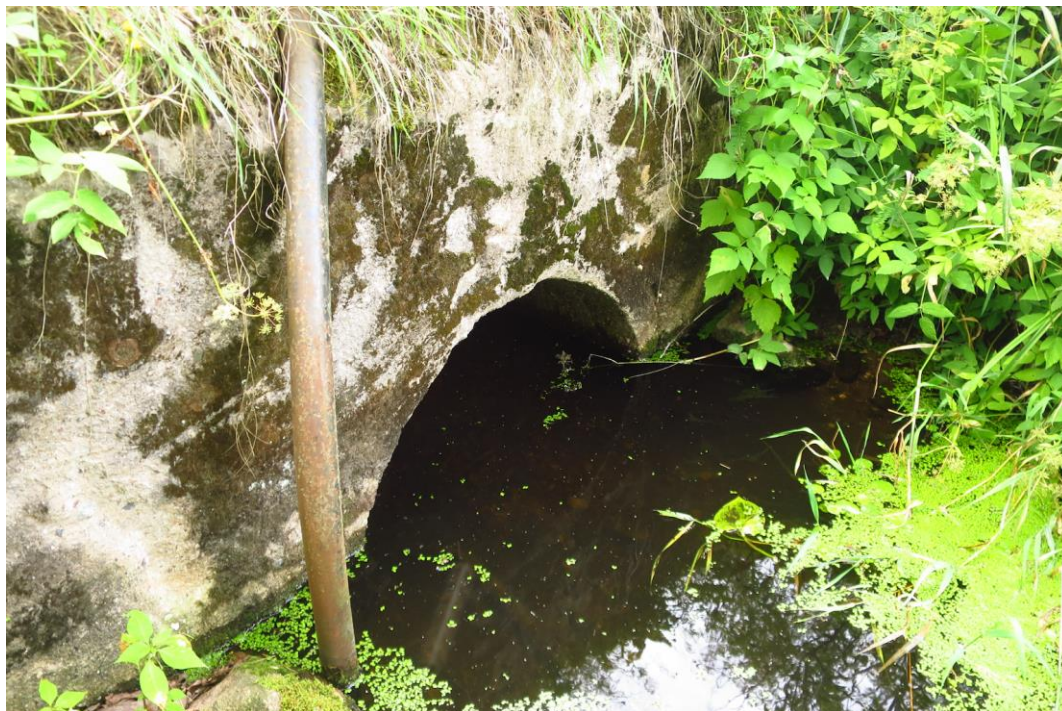
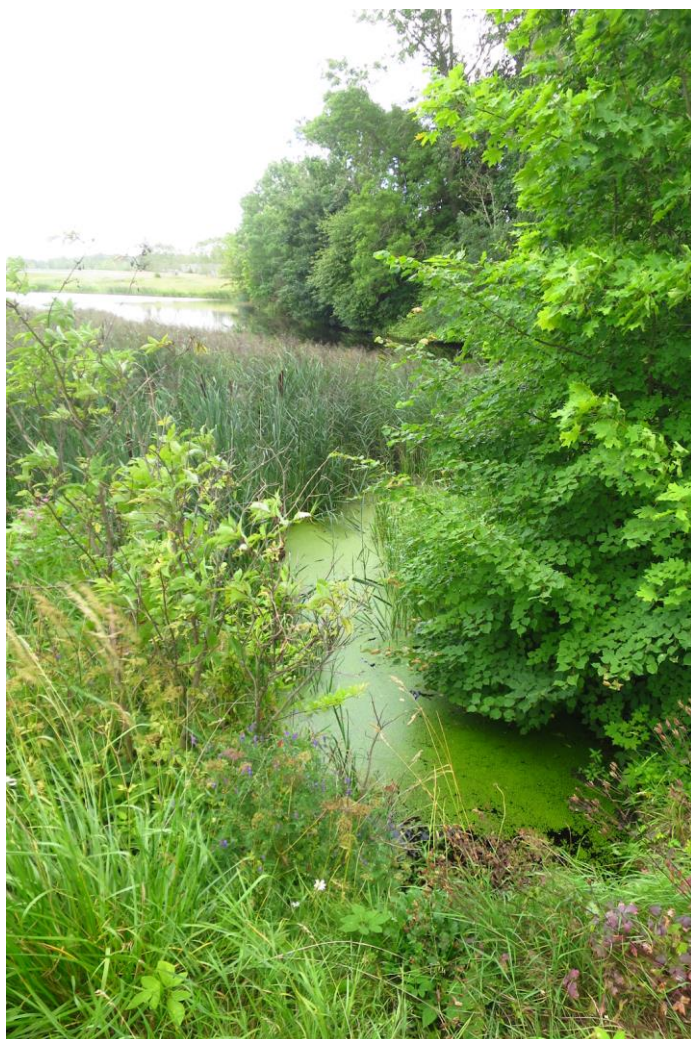
Järv püsib Vahtõsõnõ järve üleval hoidva Verioramõisa paisu tõttu. Selle paisutusala ulatub truubini kui ka sellest ülesvoolu:

Vahtsõnõ järve ruumikuju võiks ETAKis kuni truubini pikendada, sest tegelikult ulatub järv sinnani.

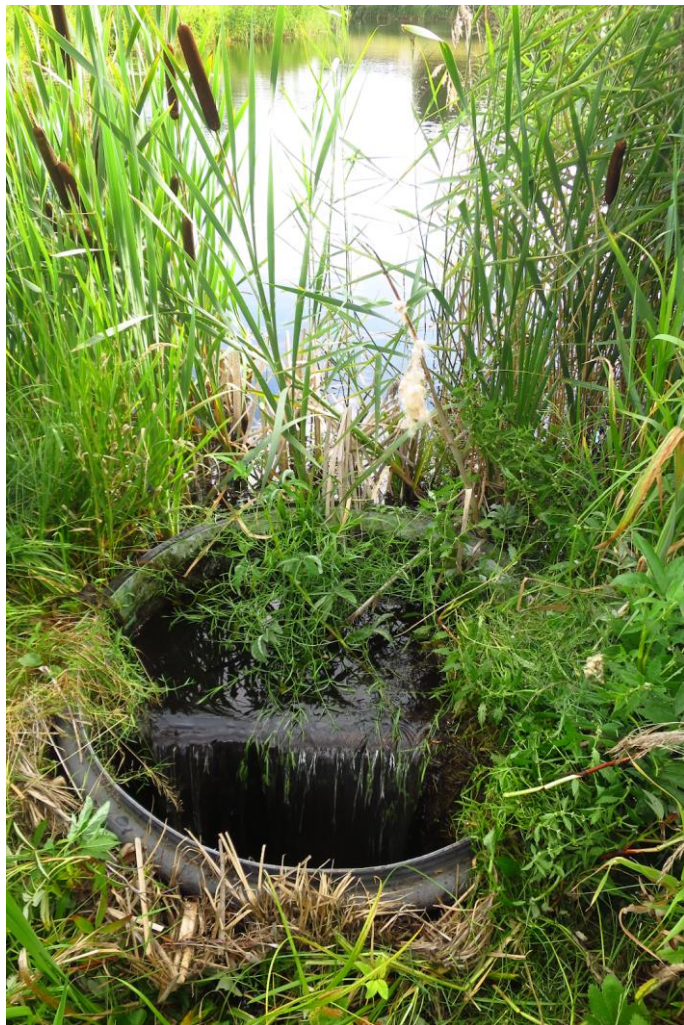
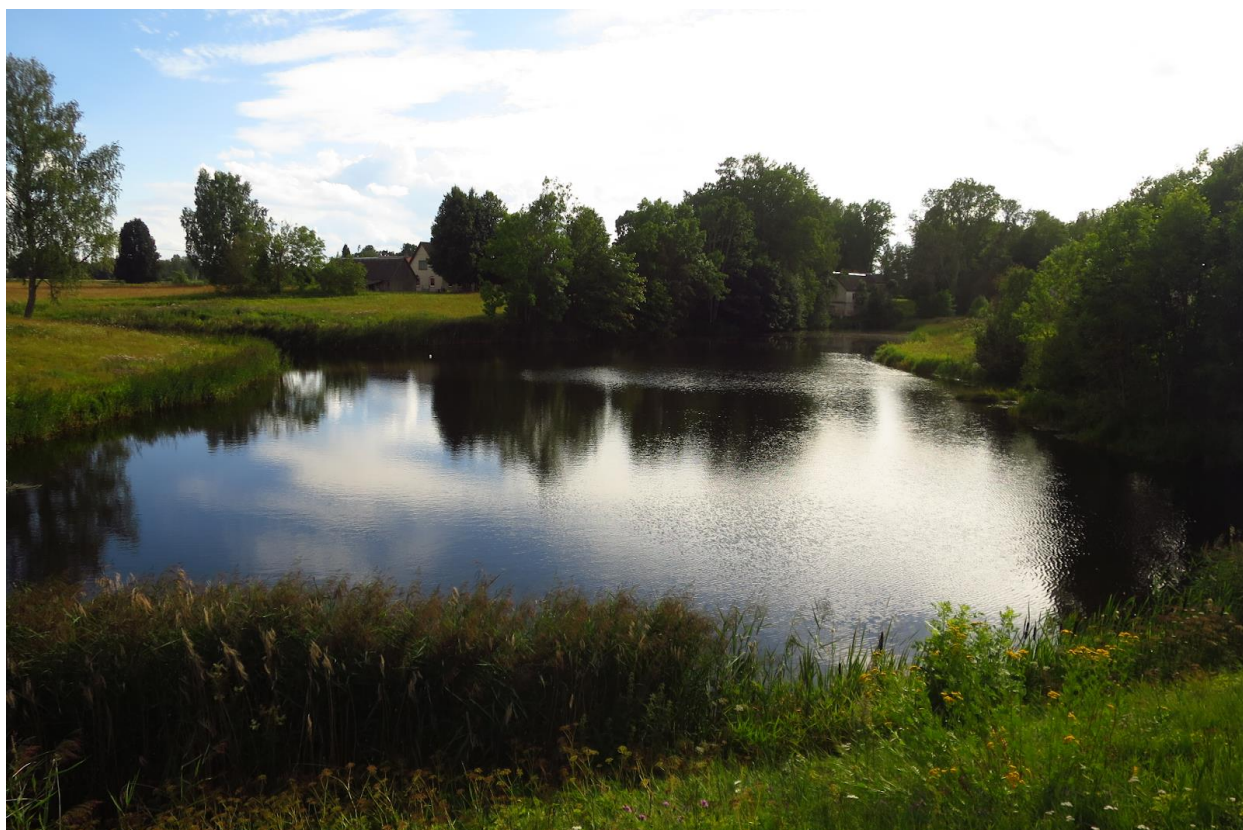
Vahtsõnõ järve üleval hoidev Verioramõisa pais (PAIS024830) on EELISes olemas ja inventeeritud. See nägi jätkuvalt välja samasugune, nagu inventuuri ajal 2012. aastal:

Järeldus: Järve sobilik tüüp on jätkuvalt **paisjärv** ka ilma EELISes sellega seotud paisuta, kuna järv püsib allavoolu oleva järve paisu tõttu.
