## **Uuring Võerdla kogumi hüdro-morfoloogiliste tingimuste parandamise lahenduste hindamiseks ja elupaikade taastamiseks**

### **Lisa 1. Hüdrobioloogiline seire**

Koostajad: Rein Järvekülg  
Peeter Pall  
Henn Timm  
Sirje Vilbaste

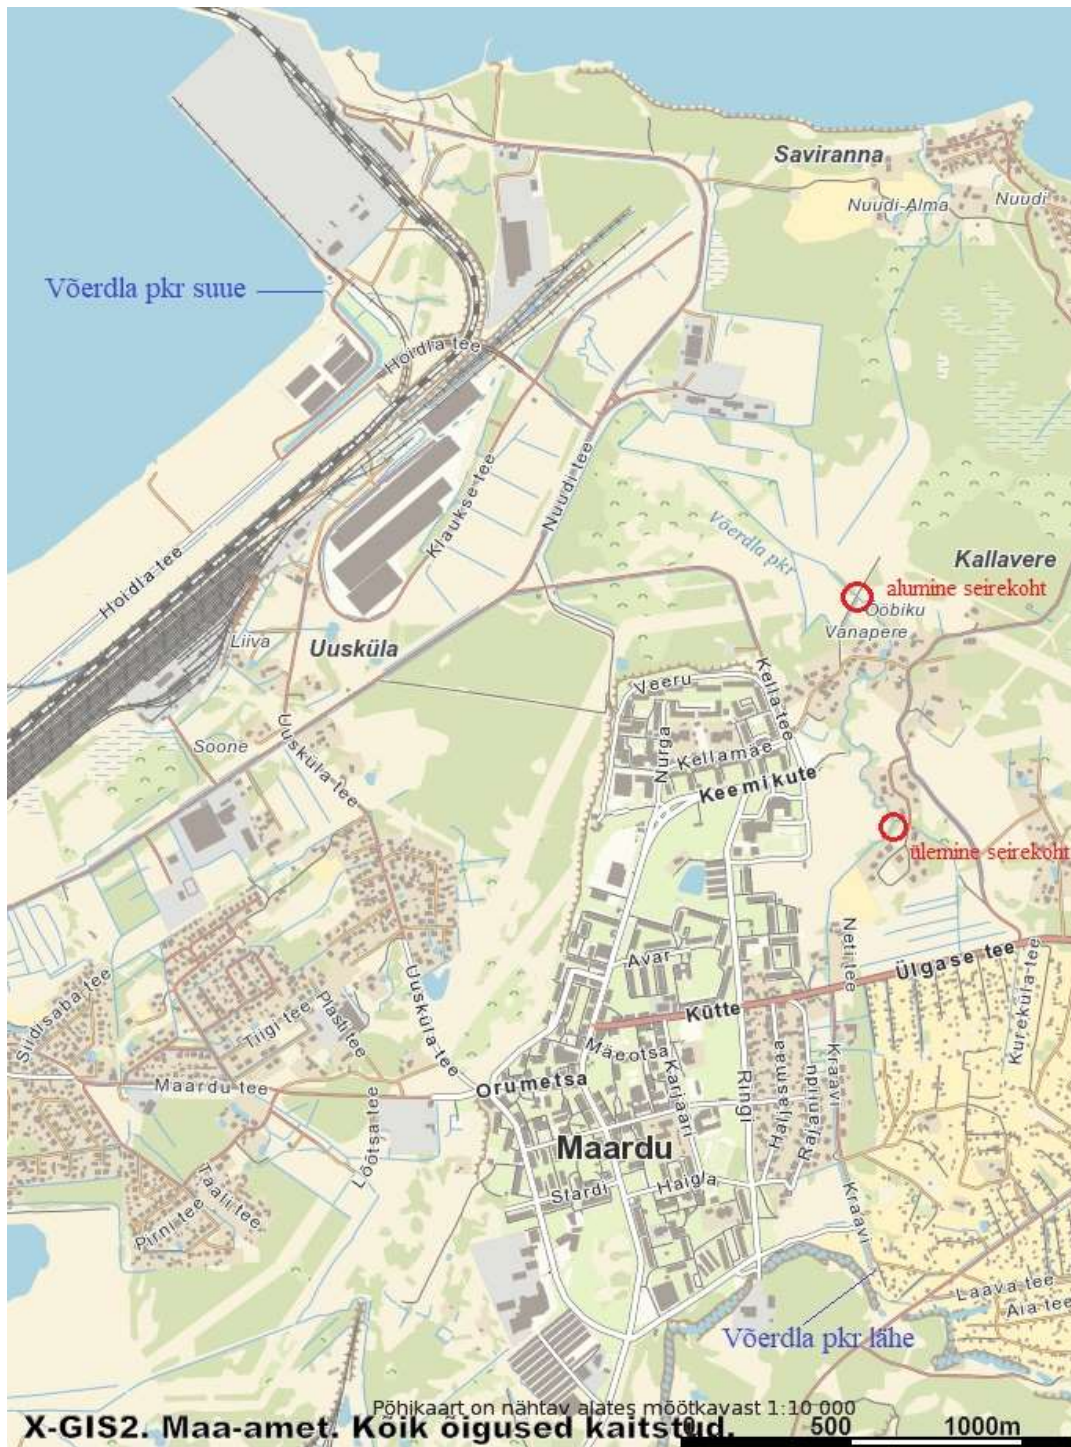
Joonis 1. Hüdrobioloogilise seire kohad Võerdla pkr-s 2024. a.

Peakraavi seirati kahes seirekohas. Ülemine seirekoht asus lähtest 1,4 km allavoolu Vanapere tee poolt tuleva kraavi suubumiskoha piirkonnas (N 59,48799°, E 25,03049°). Alumine seirekoht asus Astoni tee truubist 0,9 km ülesvoolu Kallavere küla põhjaservas N 59,49348°, E 25.02659°. Seirekohti kirjeldavad fotod 1-3.

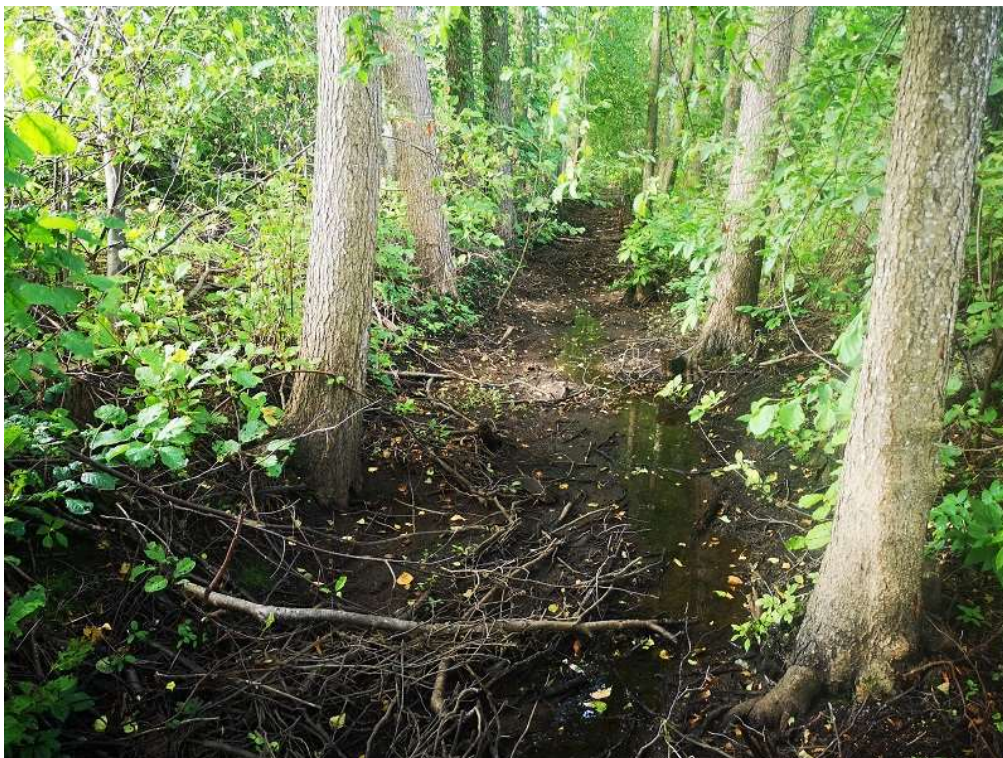
Alumises seirekohas oli peakraavi vooluhulk 0...0,1 l/s. Suurema languga lõikudes vesi sängis puudus. Säng oli niiske ning tõenäoliselt toimus minimaalne vee liikumine põhjasetes. Languta lõikudes oli veetäide sängis olemas (tavaliselt <0,05 m), üksikutes kohtades oli näha ka minimaalset vee liikumist.

Foto 1. Võerdla pkr alumine seirekoht asus Kallavere asulast allavoolu. Seire välitööde ajal oli veekogu säng paiguti kuiv, paiguti minimaalse veetäitega (R. Järvekülg, 21.08.2024).

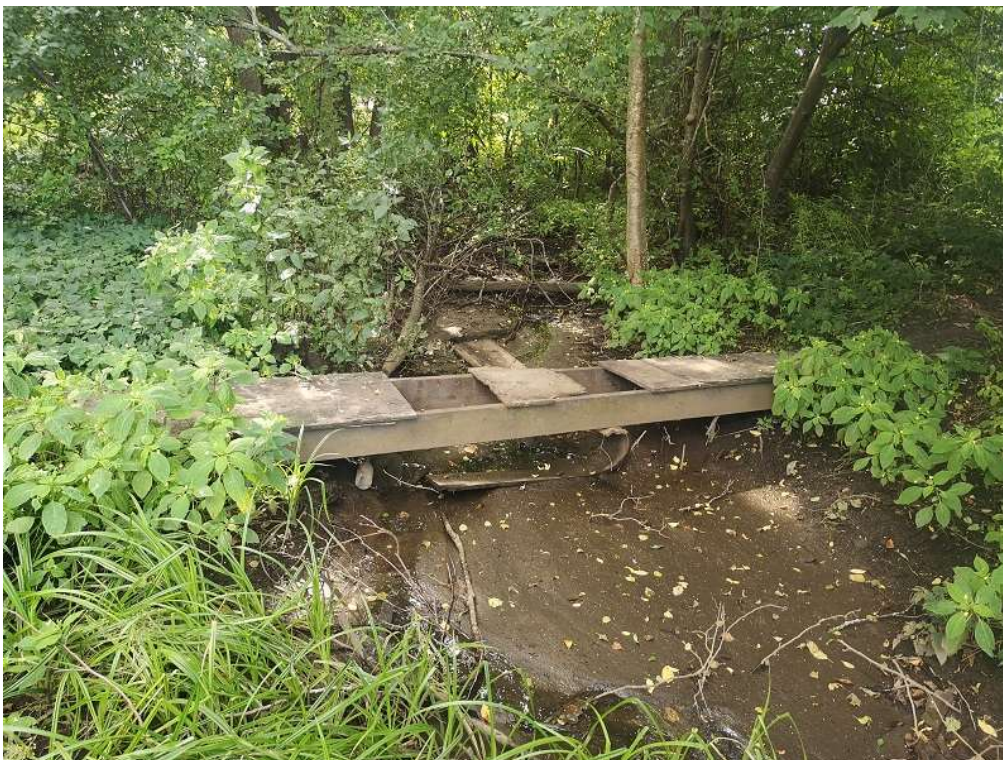
Ülemises seirelõigulis oli veetäide sängis enamasti olemas, kuid veepeegli laius oli vaid 0,2...0,6 m, vee sügavus kõikjal <0,05 m ning vooluhulk <0,1 l/s.

Foto 2. Võerdla pkr ülemine seirekoht asus Kallavere kr suudme juures. Seire ajal oli veekogu sängis minimaalne veetäide, vooluhulk  $< 0,1$  l/s. Kallavere kr suudmest ülesvoolu oli säng liivamudapõhjaline (R. Järvekülg, 21.08.2024).

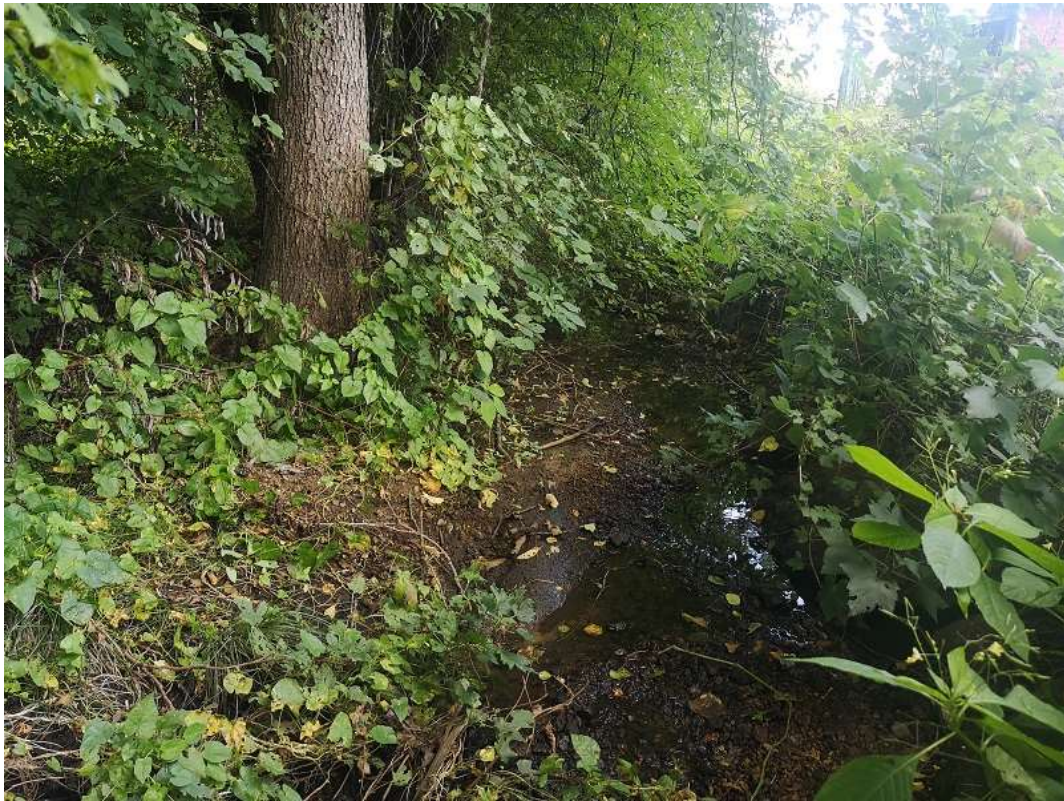
Foto 3. Võerdla pkr ülemine seirekoht. Kallavere kr suudmest allavoolu oli säng liiva ja kivi-  
klibune ning nõrgalt ritraalse iseloomuga, veetäide minimaalne (R. Järvekül, 21.08.2024).
