## Veneoja ehk Kõrgesilla oja (VEE1143800) lähte vaatlus

02.07.23, vaatleja Marko Vainu

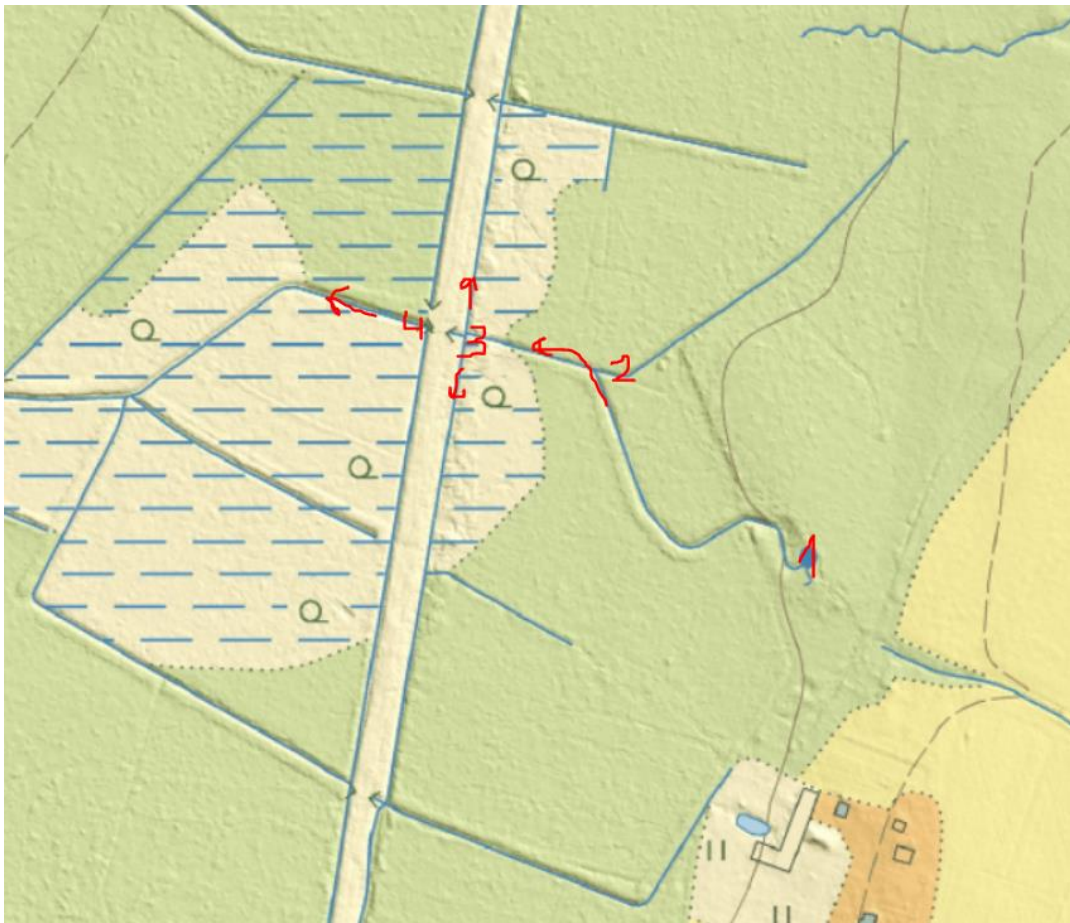
1. Ligude allikad. Allikad.info-sse on kaardistatud neli allikat: <https://allikad.info/springs/EE02811/>, mis annavad alguse ojajärgsele liivapõhjasele vooluveekogule. Neist kõige idapoolsem on ETAKis ka olemas, kuid staatustes, et vajab välikontrolli. Selle võib märkida kontrollitaks.

**Järeldus: Veneoja lähe tuleks viia kõige idapoolsema Ligude allikani.**

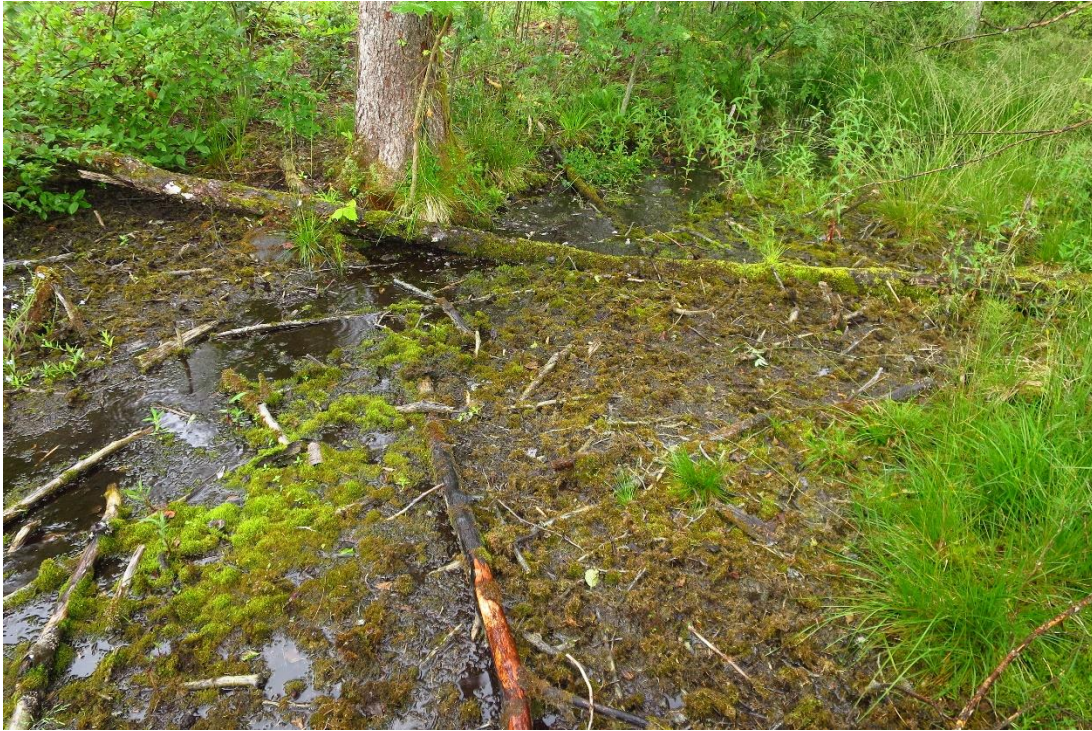
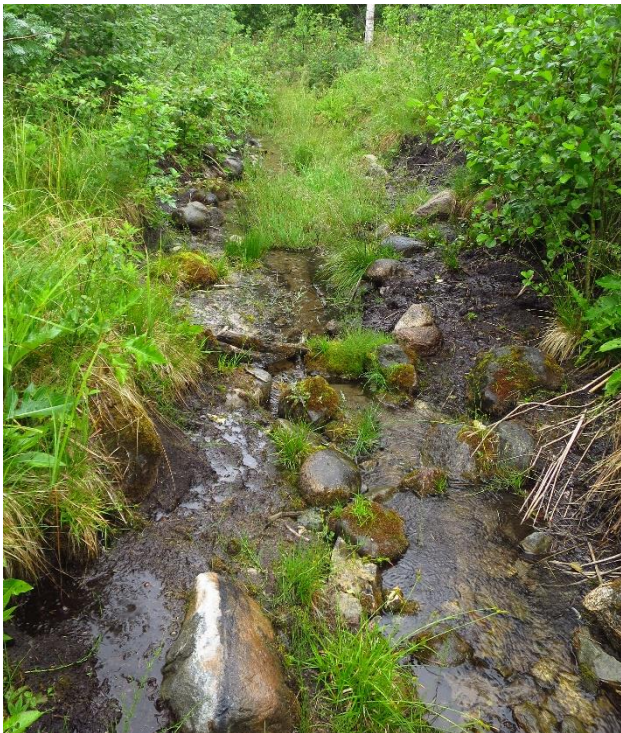
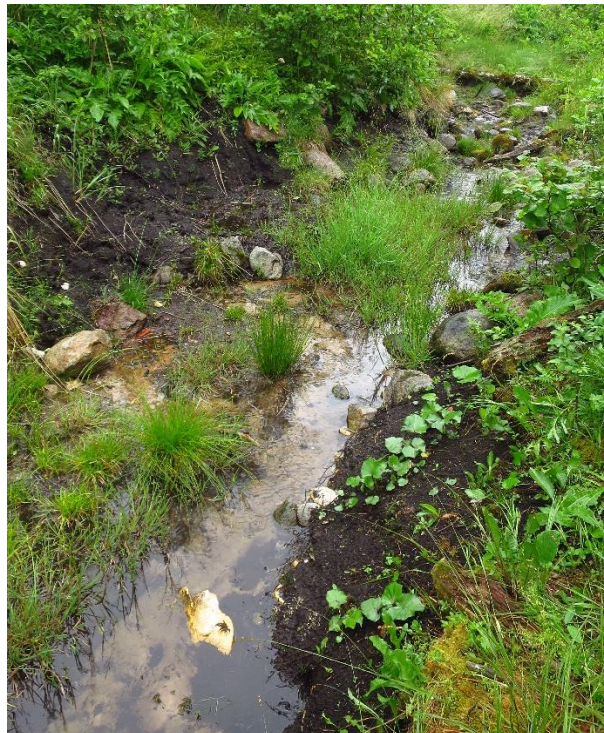
2. Ida poolt suubuva kraavi põhjas tarnade vahel veidi vett nirises, aga selgelt vähem, kui punktist 1 algavas vooluveekogus.

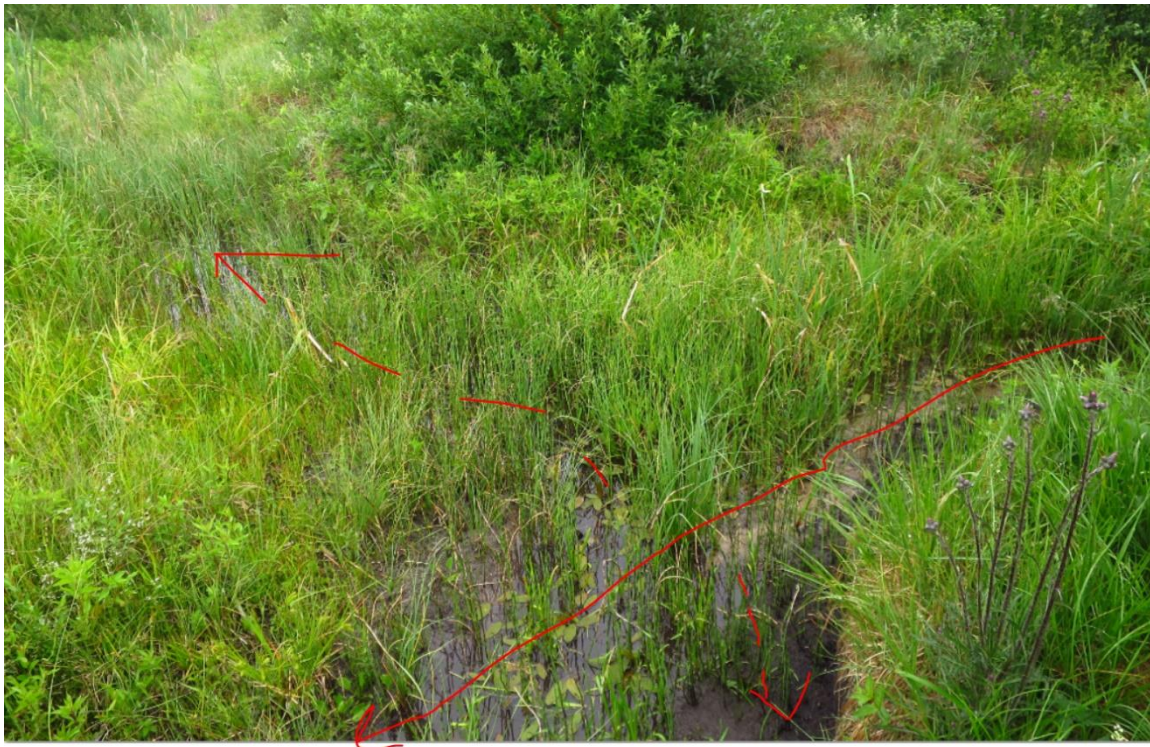
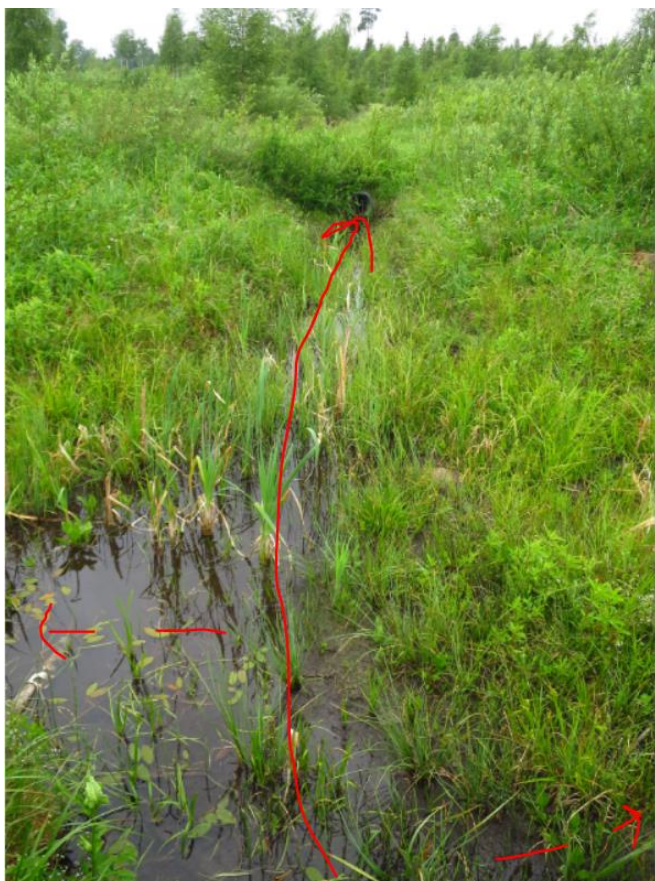
3. Kraavirist, kus allikatest algav vesi valgus kolmes suunas laiali. Lõuna poole läheb väga vähe ning imbub pinnasesse, sest lõunapoolsel kraavil kusagile äravoolu pole ning sadakonna meetri pärast oli see täiesti kuiv. Tõenäoliselt kõige rohkem vett voolas otse lääne poole, kus sihi all on truup (ETAKis olemas) ja mis on ka loogiline voolusuund. Mingi osa vett voolas aga ka põhja poole. Kogust oli tiheda taimestiku tõttu keeruline hinnata. Tõenäoliselt suundub see vesi järgmisest põhjapoolsest truubist ikkagi läände. Vee hajumine on ilmselt tekkinud seetõttu, et otsesuunas olev truup on liiga kõrge. Samas voolas sellest siiski vesi läbi, kuigi vähem, kui allikavett kraaviristi jõudis.

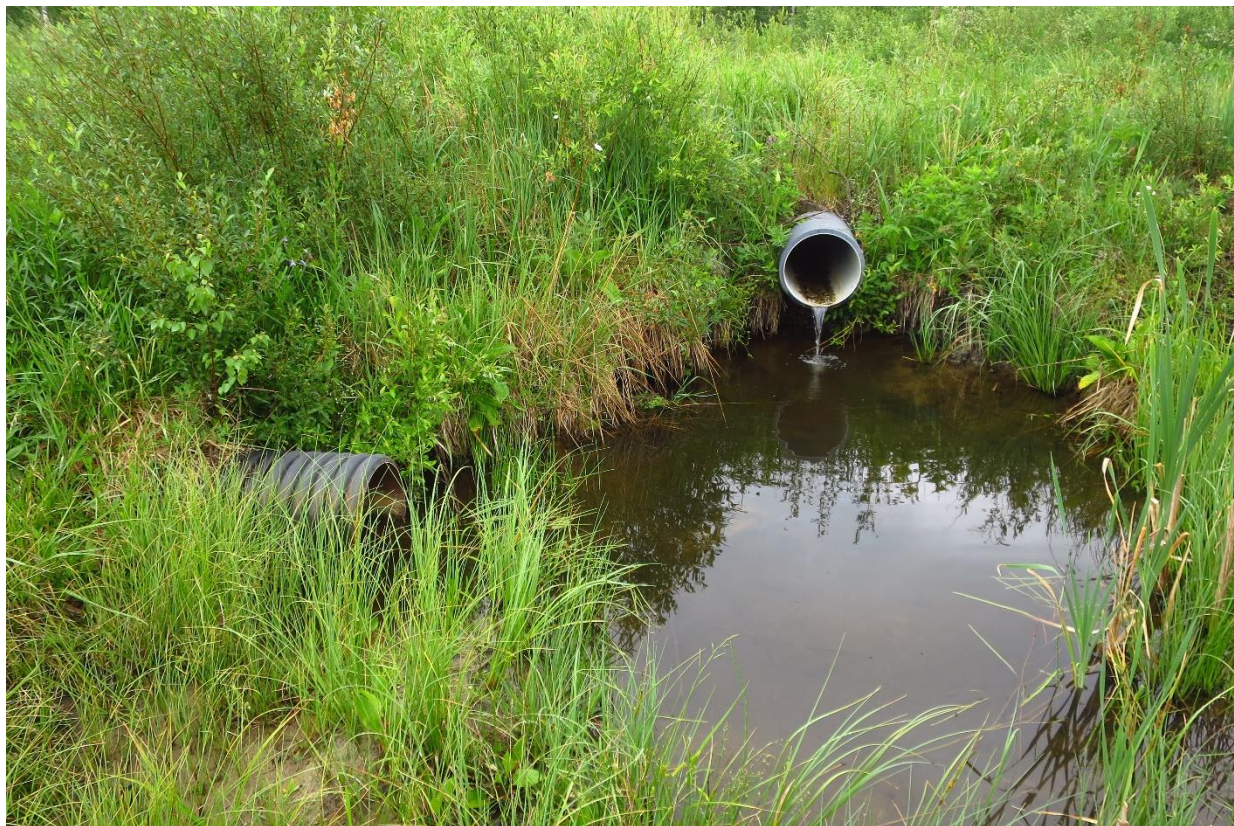
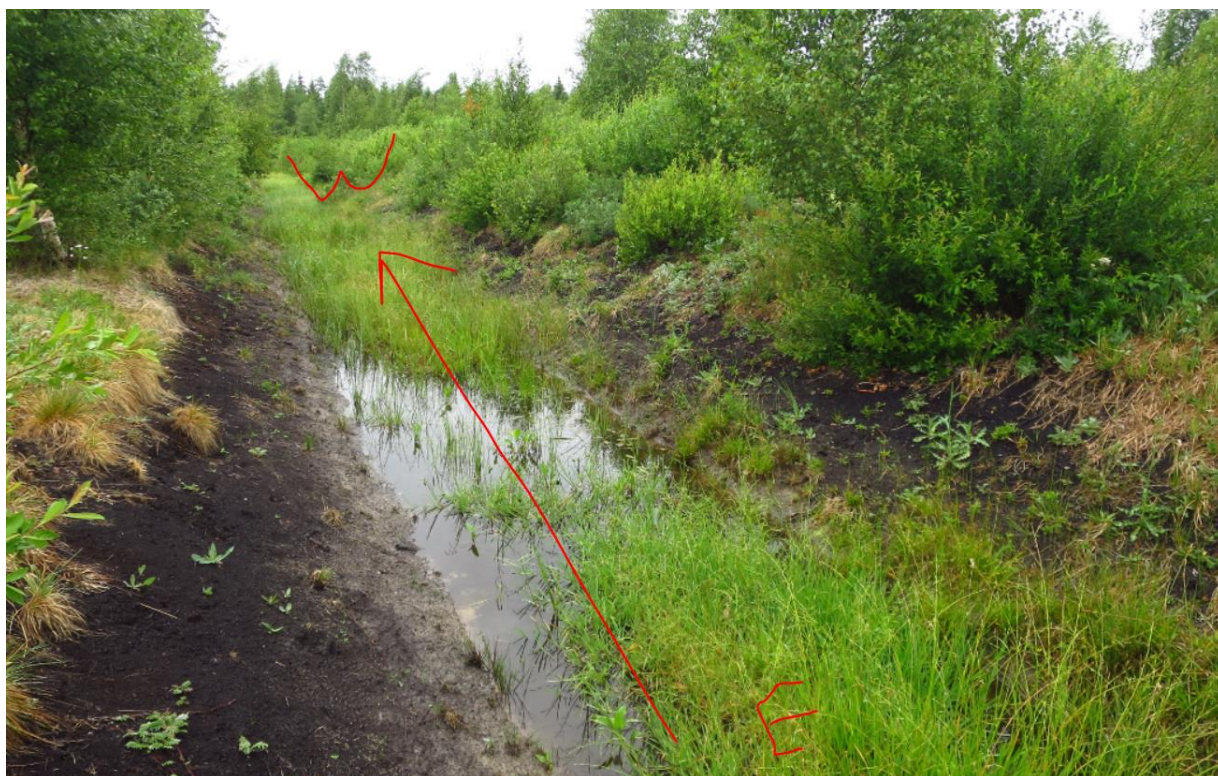
4. Truubi ots, mis on praegu märgitud Veneoja lähteks. Näha on truubist väljavoolav allikatest tulev vesi. Ajalooliselt on Veneoja lähteks olnud kindlasti Ligude allikad. Hilisem truubimajandus on tekitanud olukorra, kus osa allikate vett valgub laiali, kuid tõenäoliselt jõuab lõpuks ikkagi ojja, sest ka punktis 3 olevast kraaviristist põhja suunas voolav vesi jõuab eeldatavalt ringiga lõpuks ojja tagasi. Seega on ka tänapäeval põhjendatud lugeda Veneoja alguseks Ligude allikad.
