Projekti tellija					
EESTI KESKKONNAUURINGUTE KESKUS OÜ					
Projekti nimetus					
TEADMATA STAATUSEGA JÄÄKREOSTUSOBJEKTIDE INVENTARISEERIMINE					
Kiuu piimaühistu masuudihoidla					
Projekti juht: Karl Kupits			Joonise nimetus		
			Puuraukude asukohaplaan		
Kuupäev	Joonis	Jooniseid	Mõõtkava	Töö nr	Stadium
15.04.2020	1	5	1:500	19131	UURING

TEADMATA STAATUSEGA JÄÄKREOSTUSOBJEKTIDE INVENTARISEERIMINE
Kiiu piimaühistu masuudihoidla

Reostuse piirid ja profiilijooned

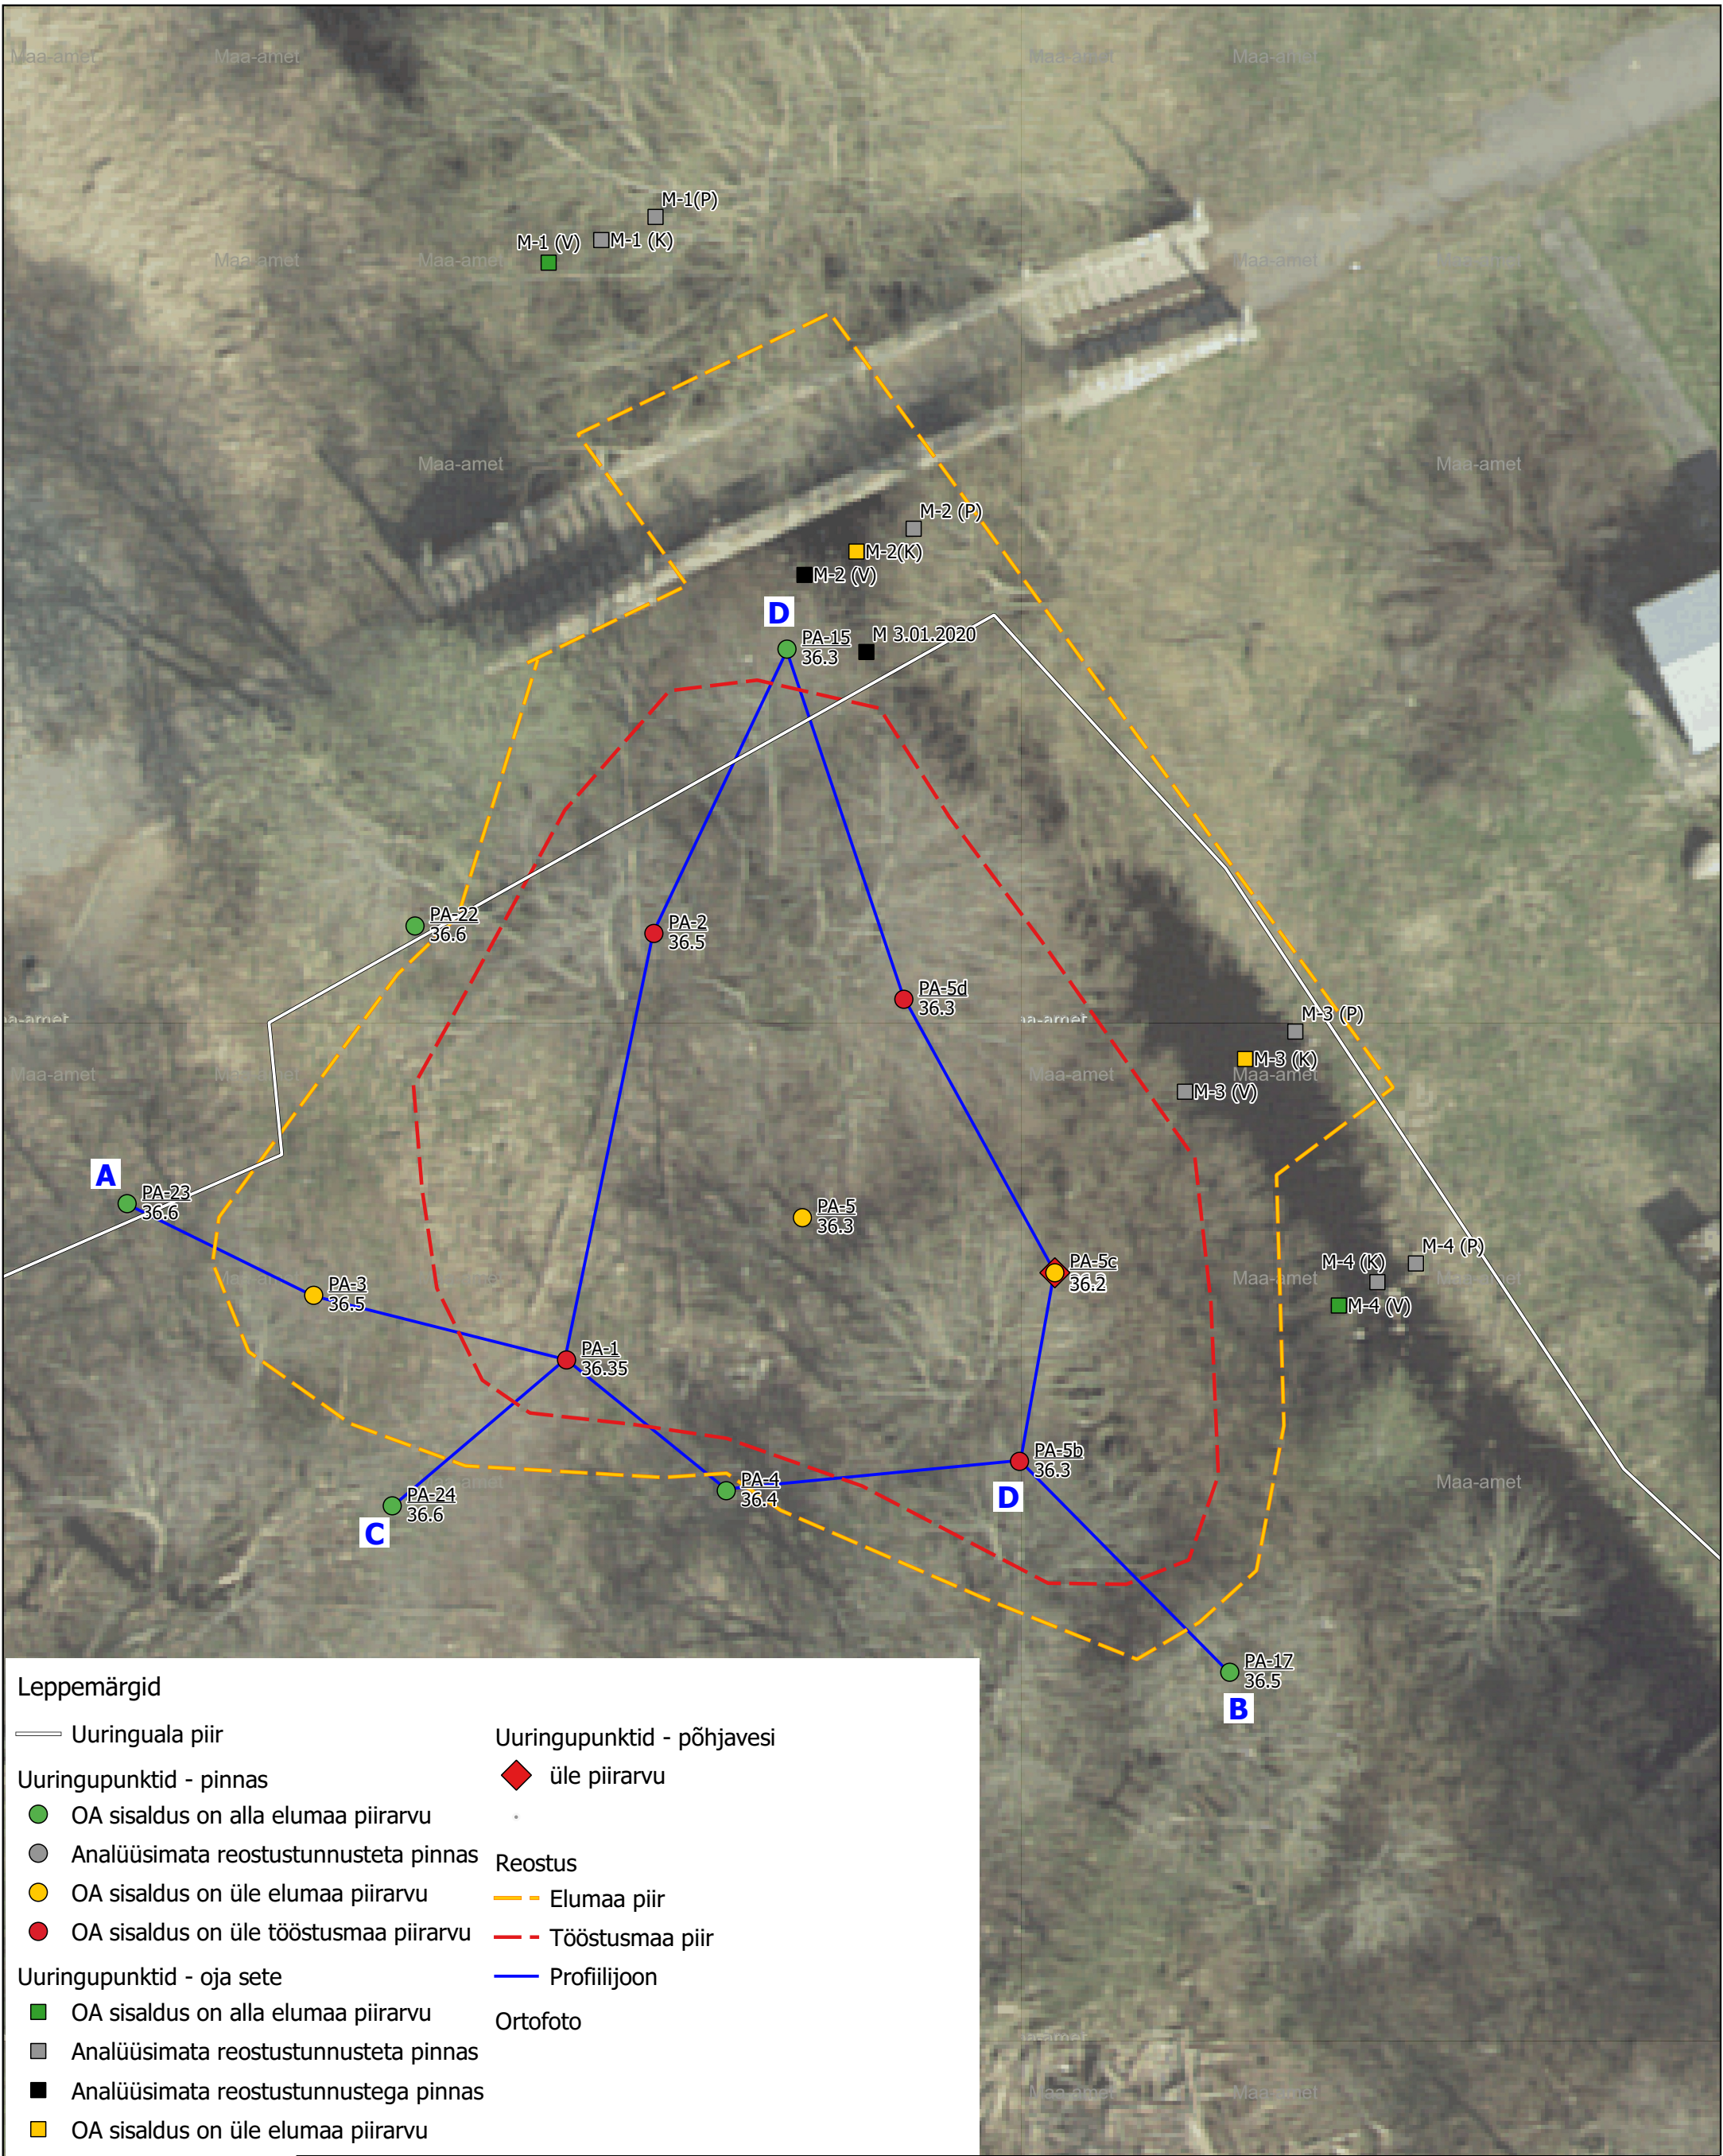
Reostus

— Elumaa piir

— Tööstusmaa piir

— Profiilijoon

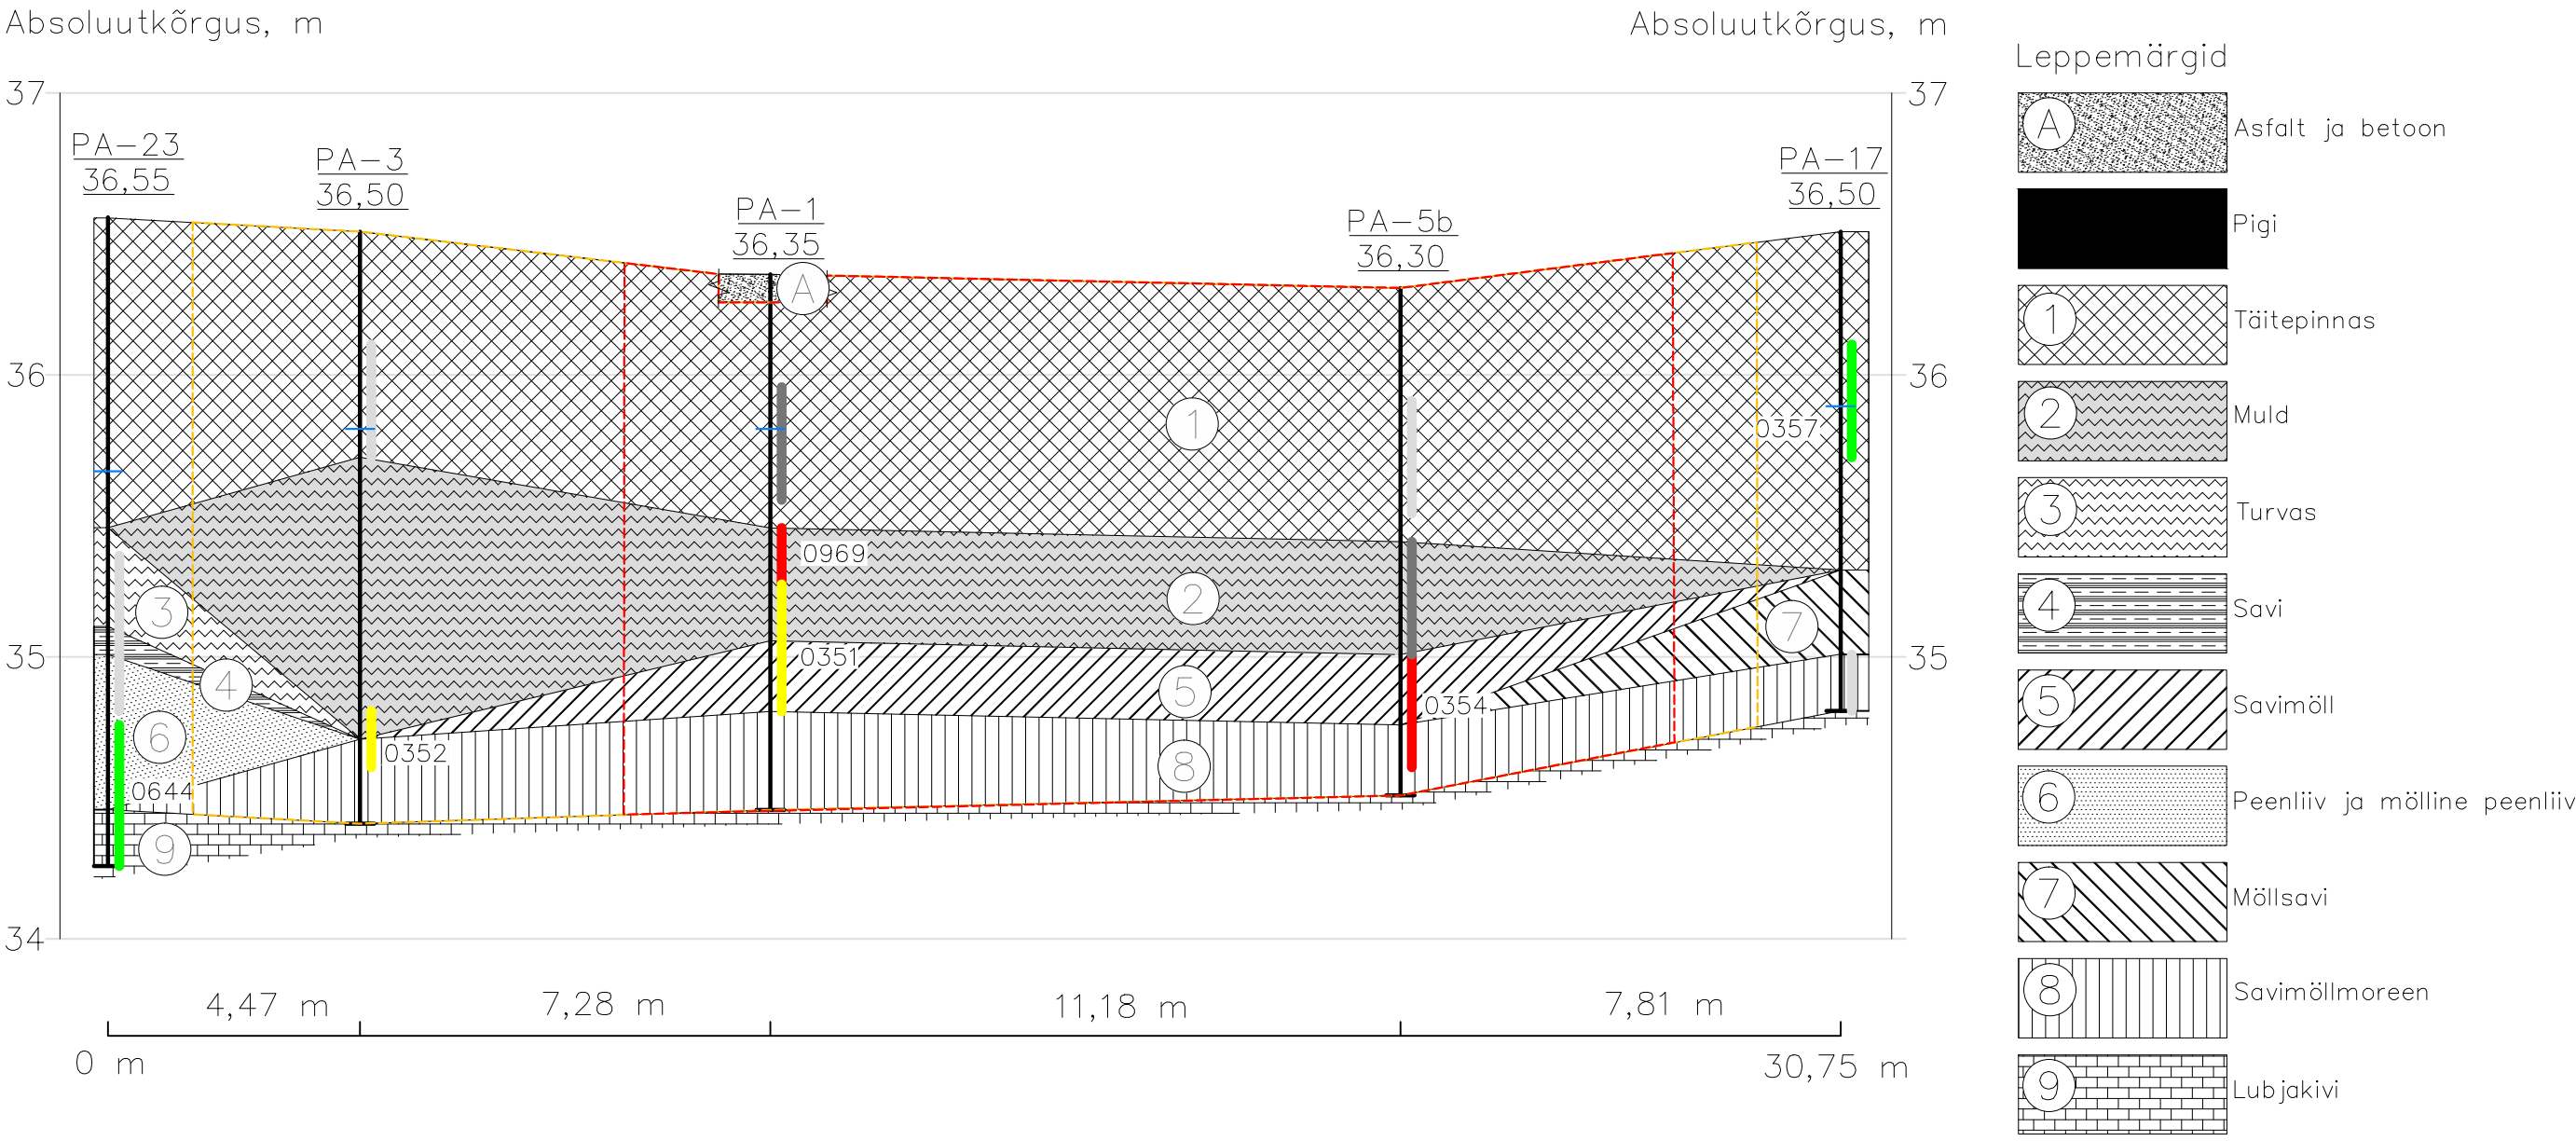
LÄBILÕIGE A-B

- Analüüsimate reostustunnusteta pinnaseproov
- Alla elumaa piirarvu sisaldusega pinnaseproov
- Üle elumaa piirarvu sisaldusega pinnaseproov
- Üle tööstusmaa piirarvu sisaldusega pinnaseproov
- Analüüsimate reostustunnustega pinnaseproov
- Üle piirarvu sisaldusega veeproov
- Veetase
- Üle elumaa piirarvu reostunud pinnas
- Üle tööstusmaa piirarvu reostunud pinnas

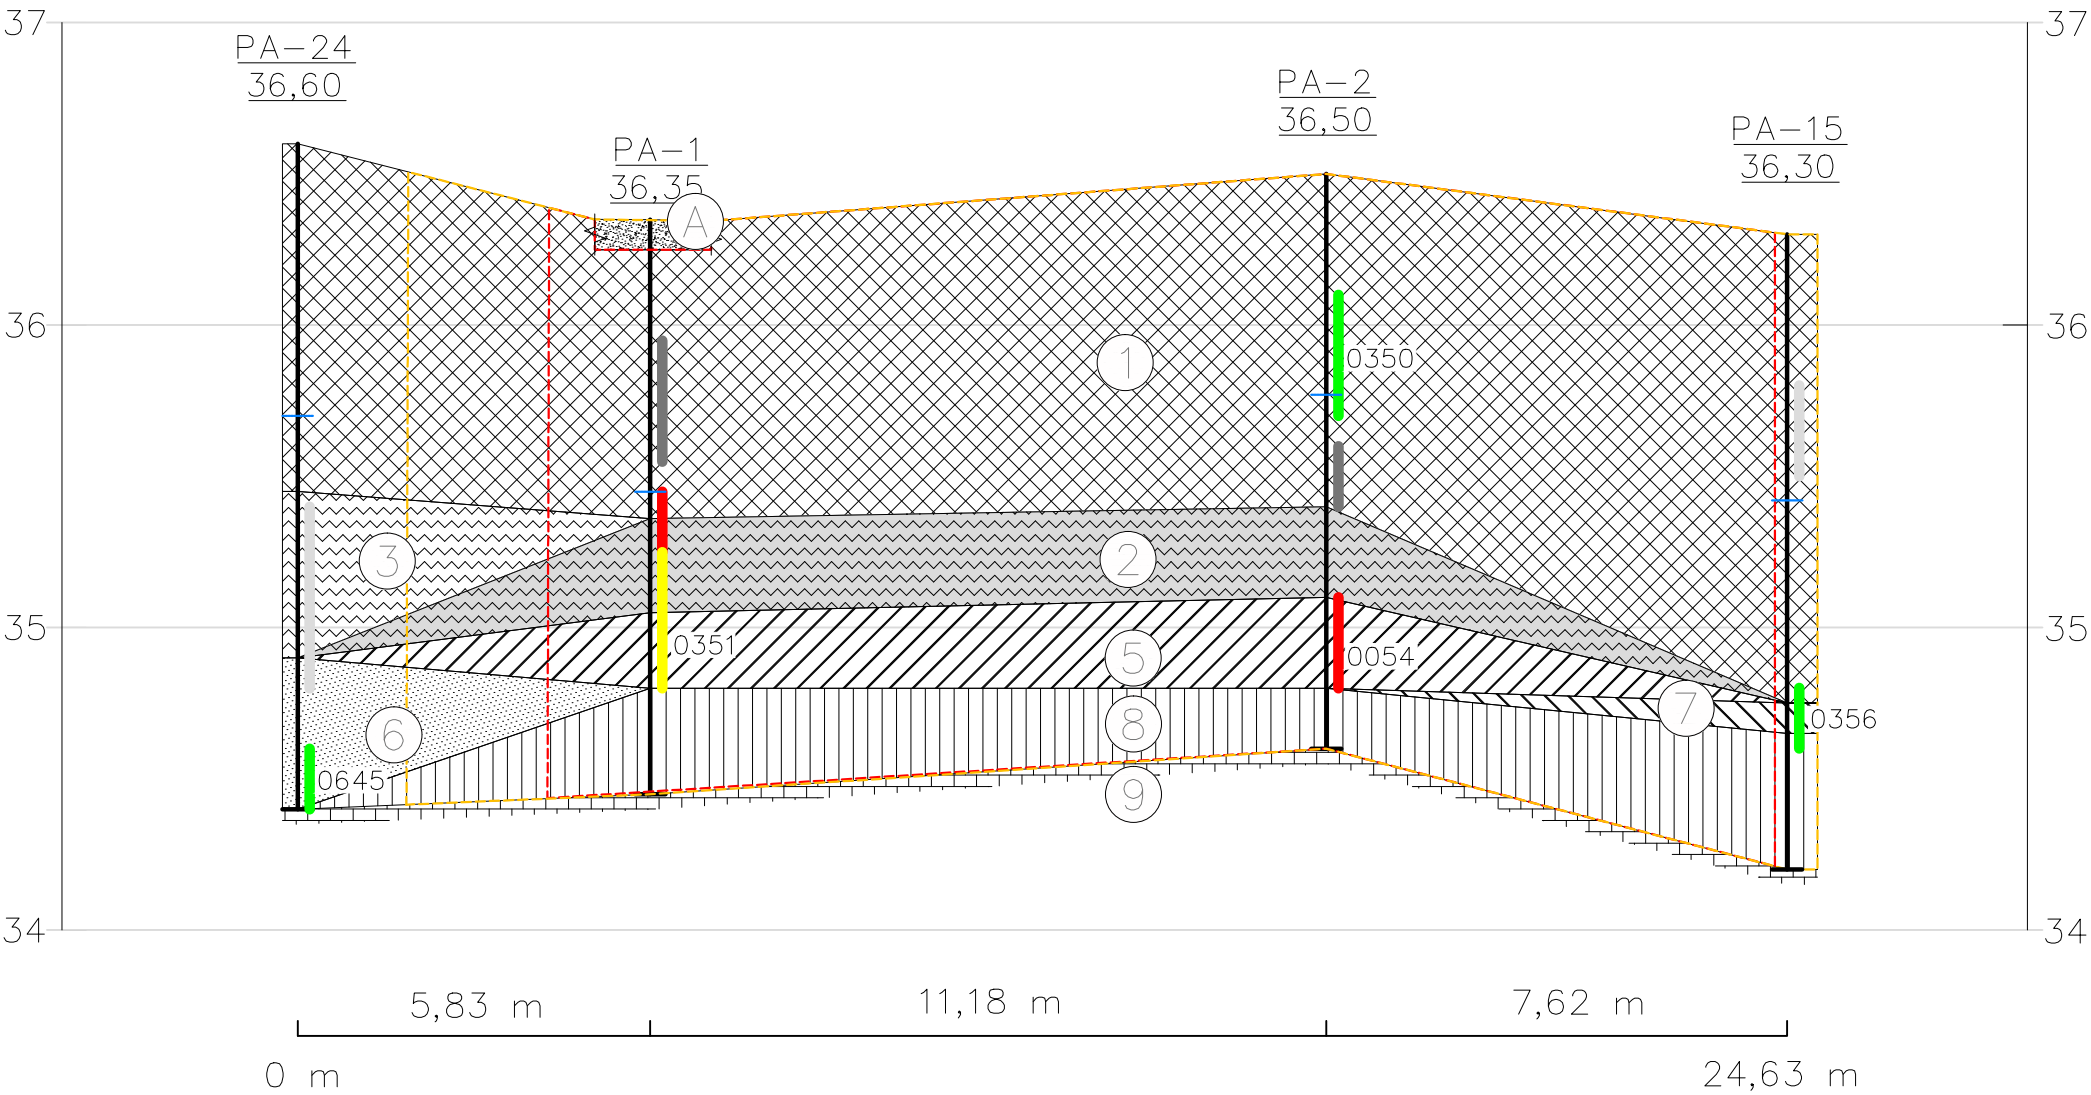
LÄBILÕIGE C-D

- Analüüsimata reostustunnusteta pinnaseproov
- Alla elimaa piirarvu sisaldusega pinnaseproov
- Üle elumaa piirarvu sisaldusega pinnaseproov
- Üle tööstusmaa piirarvu sisaldusega pinnaseproov
- Analüüsimata reostustunnustega pinnaseproov
- Üle piirarvu sisaldusega veeproov

- Veetase
- Üle elumaa piirarvu reostunud pinnas
- Üle tööstusmaa piirarvu reostunud pinnas

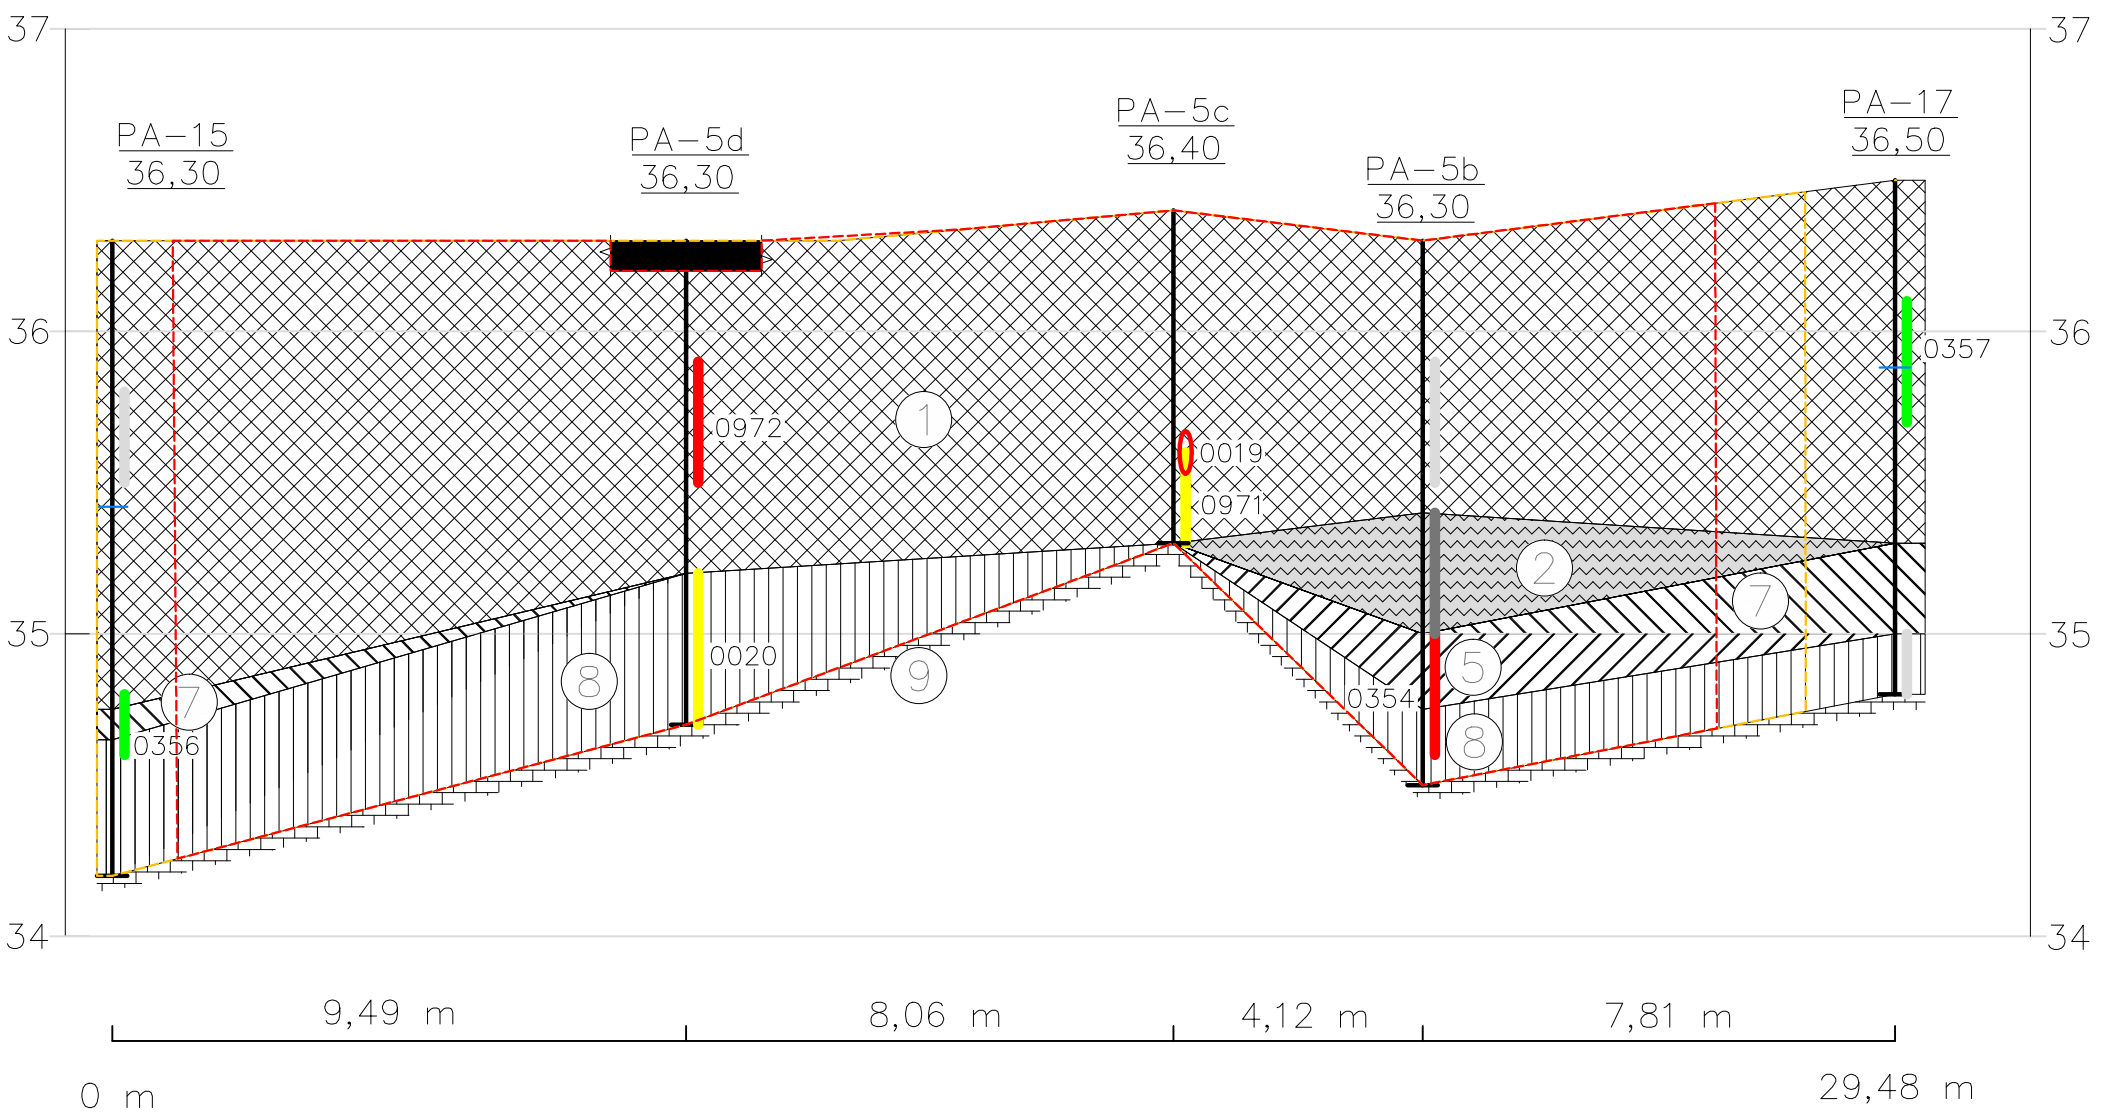
LÄBILÕIGE D-B

- Analüüsimata reostustunnusteta pinnaseproov
- Alla elimaa piirarvu sisaldusega pinnaseproov
- Üle elumaa piirarvu sisaldusega pinnaseproov
- Üle tööstusmaa piirarvu sisaldusega pinnaseproov
- Analüüsimata reostustunnustega pinnaseproov
- Üle piirarvu sisaldusega veeproov
- Veetase
- Üle elumaa piirarvu reostunud pinnas
- Üle tööstusmaa piirarvu reostunud pinnas
