## Saarõ sulu VEE2143450 vaatlus

Vaatleja Marko Vainu, vaatluse aeg 21.07.23.

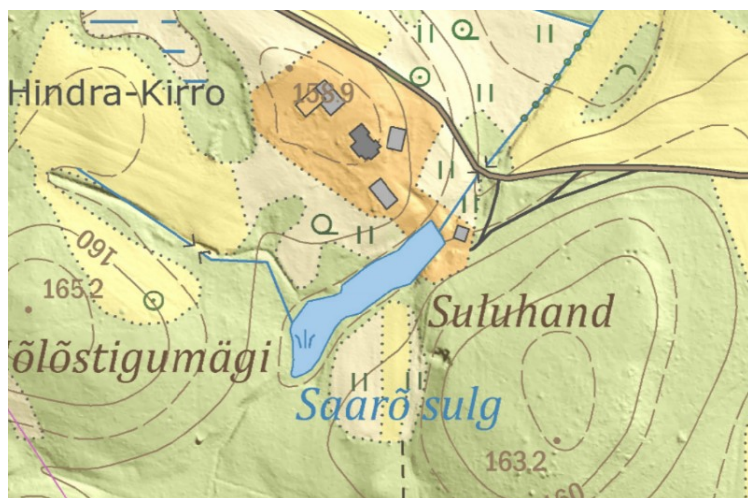
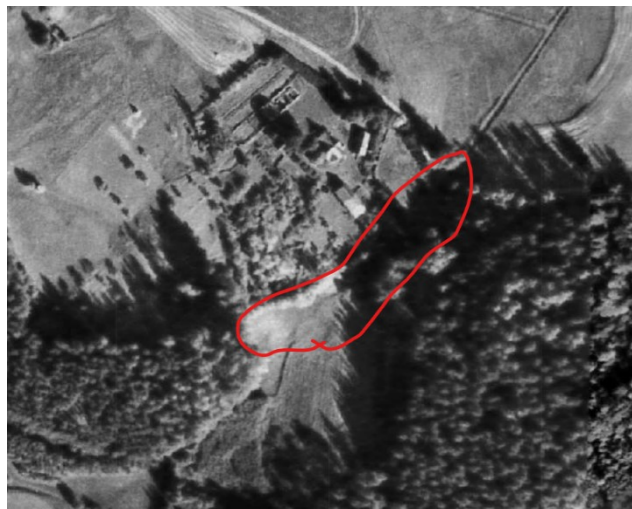
Tüüp EELISes: varem looduslik järv, alates mai lõpust paisjärv, sest seda pole 1968. aasta ortofotol ning järvest lähtub EELISesse kantud vooluveekogu. EELISes paisu pole.

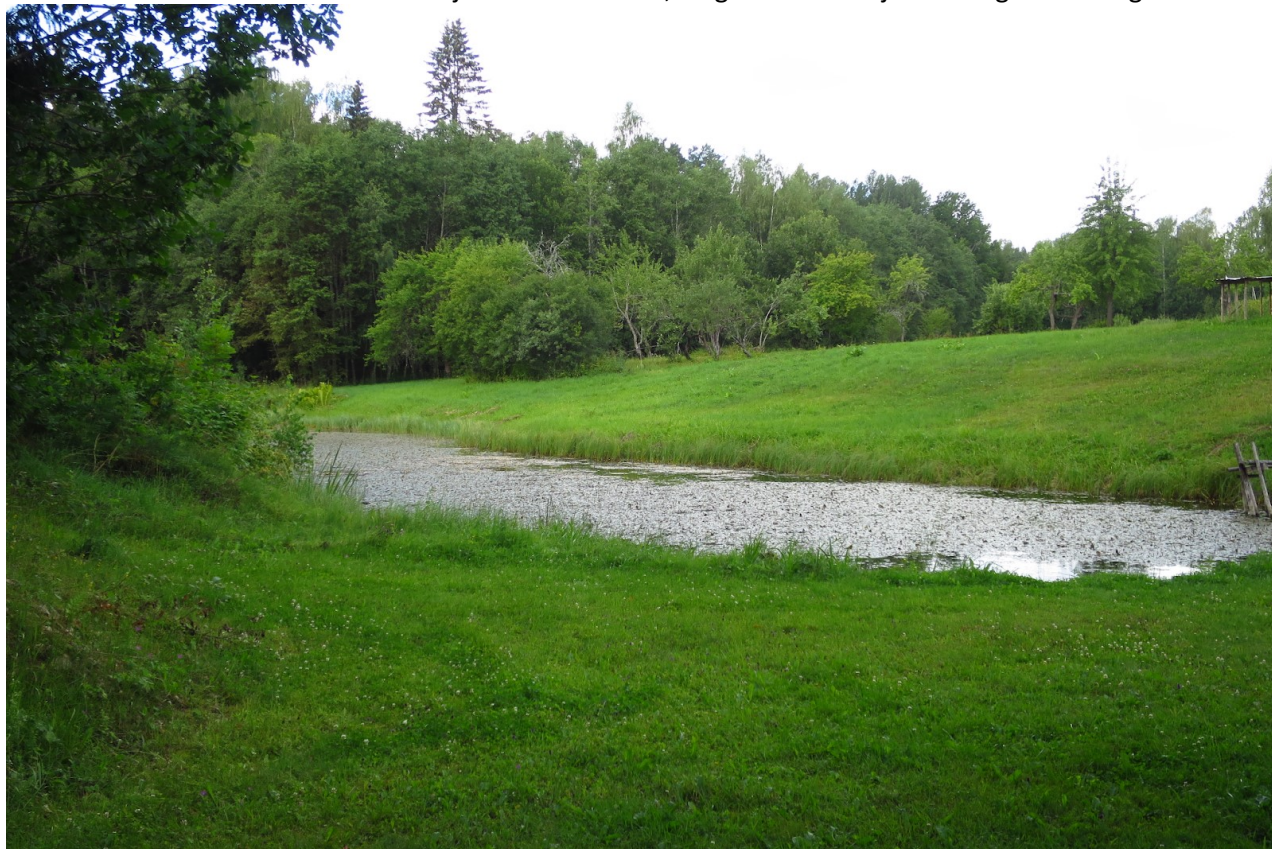
Järvest lähtub EELISesse kantud Savioja. Järv on olemas, kuigi lausaliselt ujulehtedega taimedega kaetud.

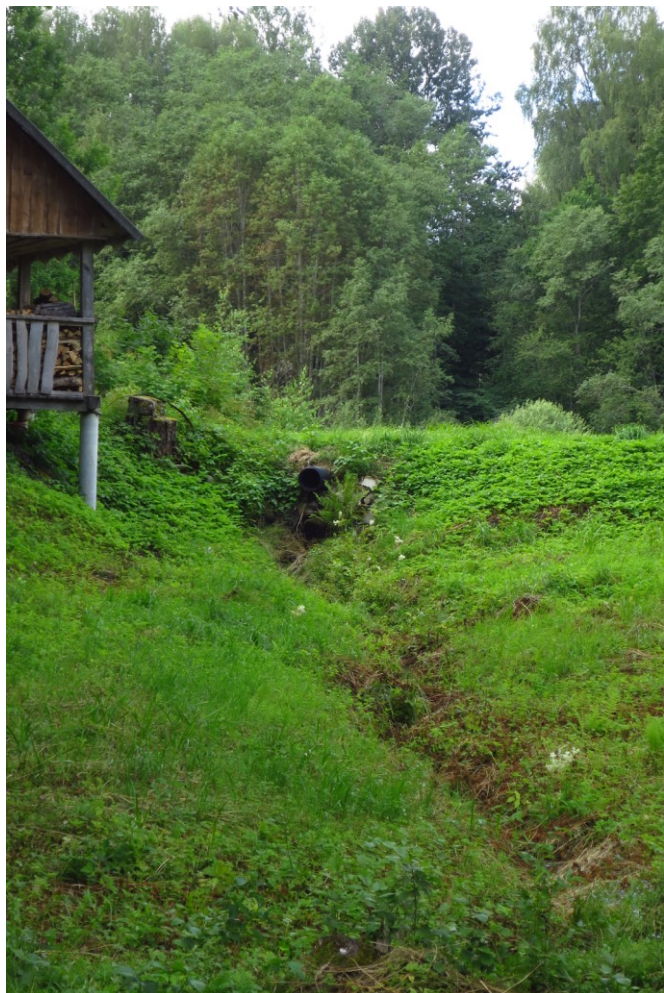
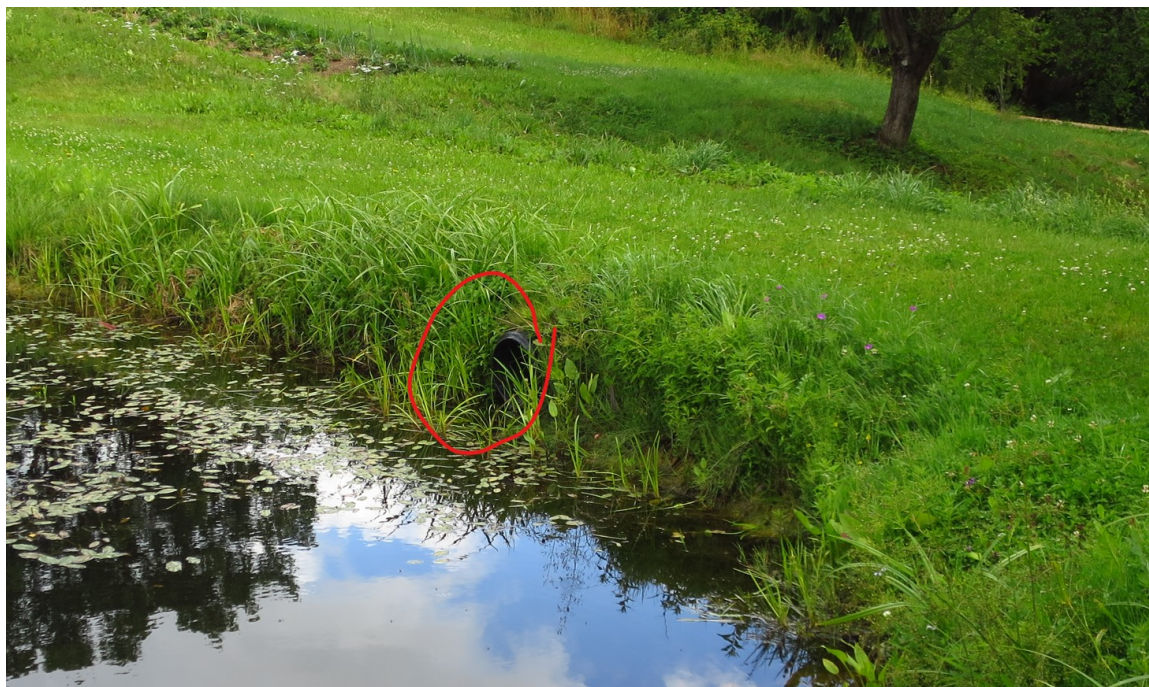
Järvest lähtub EELISesse kantud Savioja. Järve väljavool on kirdeotsas, kuhu see ka põhikaardil on märgitud, kuid põhikaardil on kujutatud voolu üle järve piirava pinnasevalli, kuid tegelikult on seal järve otsas sirge plasttoru (**ETAKis parandada**). Vaatluse ajal oli järve veetase toru alumisest servast madalamal, mistõttu torusse sissevoolu ega sellest väljavoolu polnud, kuid valli jalamil ning allavoolu oleva tee all truubis vesi nirises ehk Savioja voolas. Seega imbib vesi tõenäoliselt läbi valli. Alavee poolel on toruots maapinnast enam kui meetri kõrgusel:

Järeldus: Kuigi järve hoiab üleval vaid pinnasevall ja sellest läheb läbi sirge toru ning üldjuhul on sellised järved loetud tehisjärvedeks, lähtub järvest EELISesse kantud Savioja ning järvest oli väljavool ka miinimumveetaseme ajal. Seega on olemas paisutatav vooluveekogu. Järelikult on korrektsem lugeda järv jätkuvalt **paisjärveks** ning **kanda pais EELISesse**.

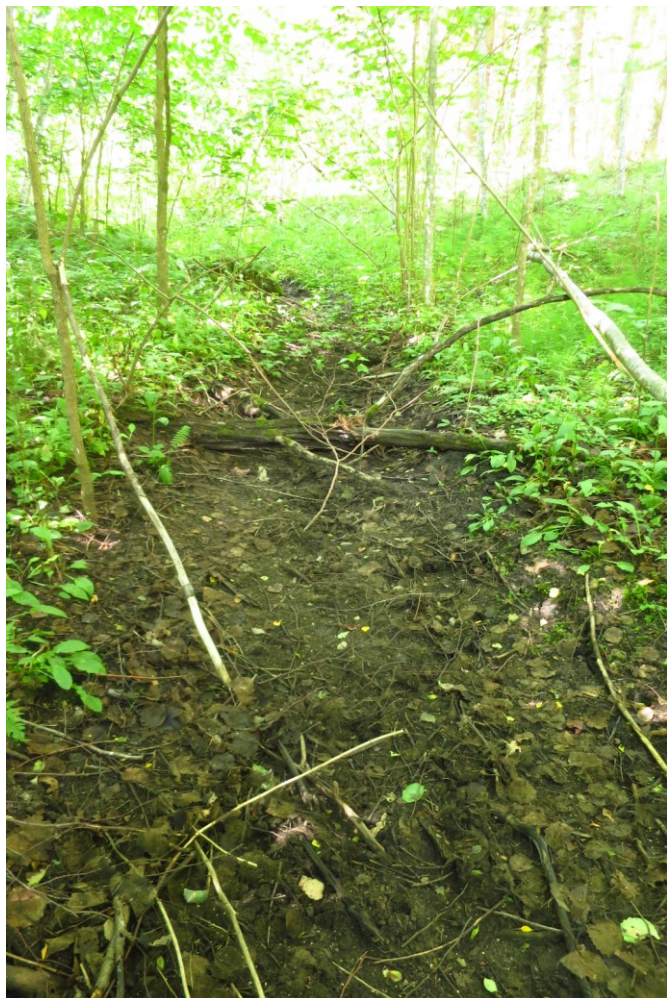
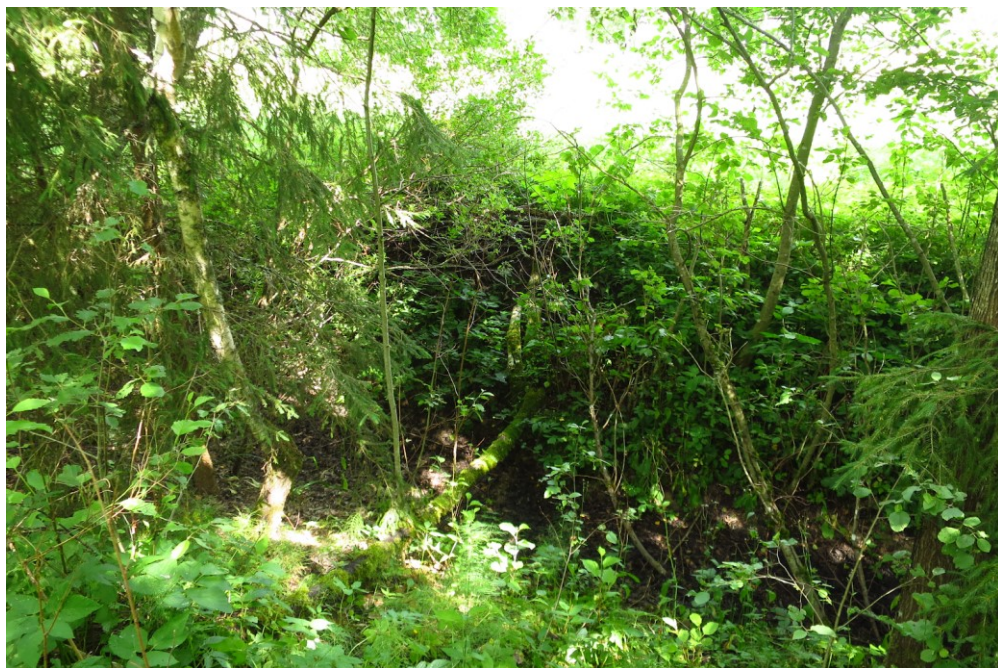
Järve lõunast (**ETAKis puudu**) (ülemine pilt) ja edelast (alumine pilt) sissevoolavad kraavid olid vaatluse ajal täiesti kuivad. Kuna aga järvest vesi välja nirises, siis on järv Saviojale põhjendatud lähtekohaks:
