Österby peakraavi vaatlus

Vaatluse aeg 11.04.2021. Vaatleja Marko Vainu

Randsalu oja vaatlus

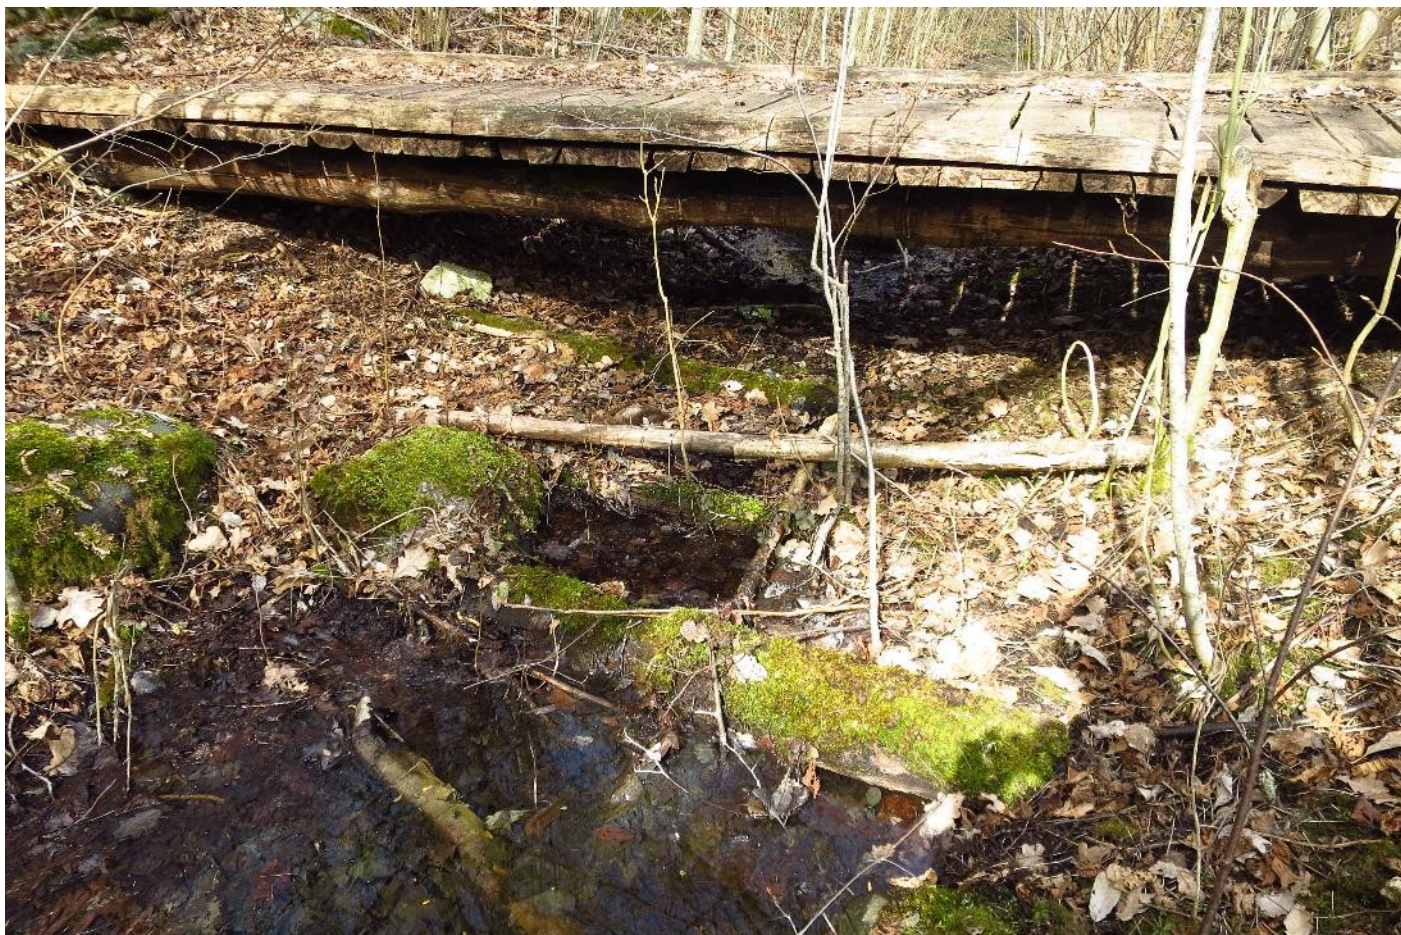
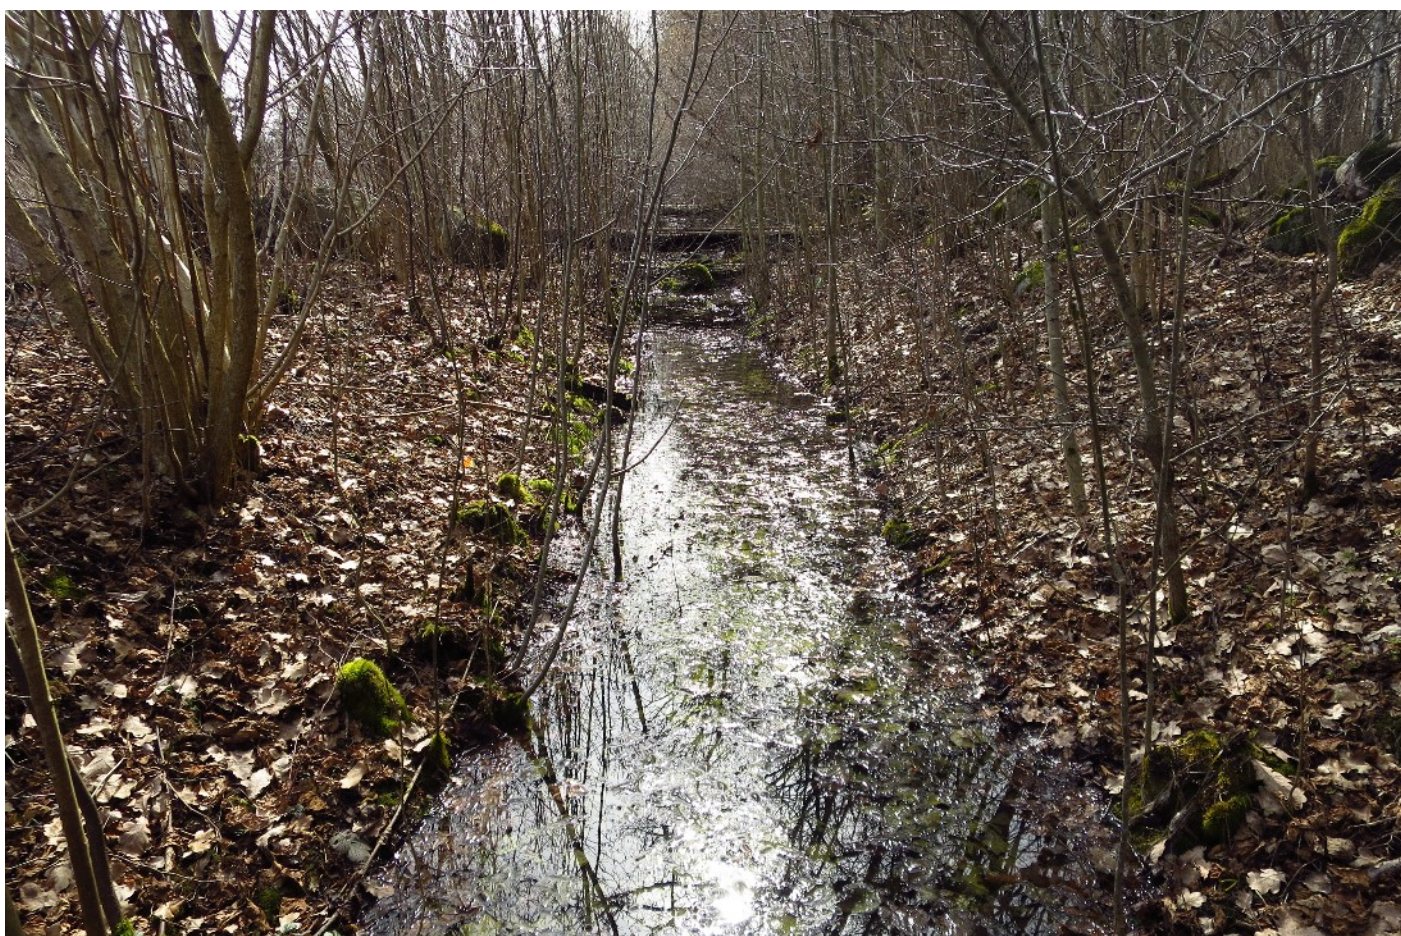
Vaade kirdest edelasse piki kraavi. Paistab jalakäijate sild. Pildi tegemise kohas valgub vesi kirde poole:

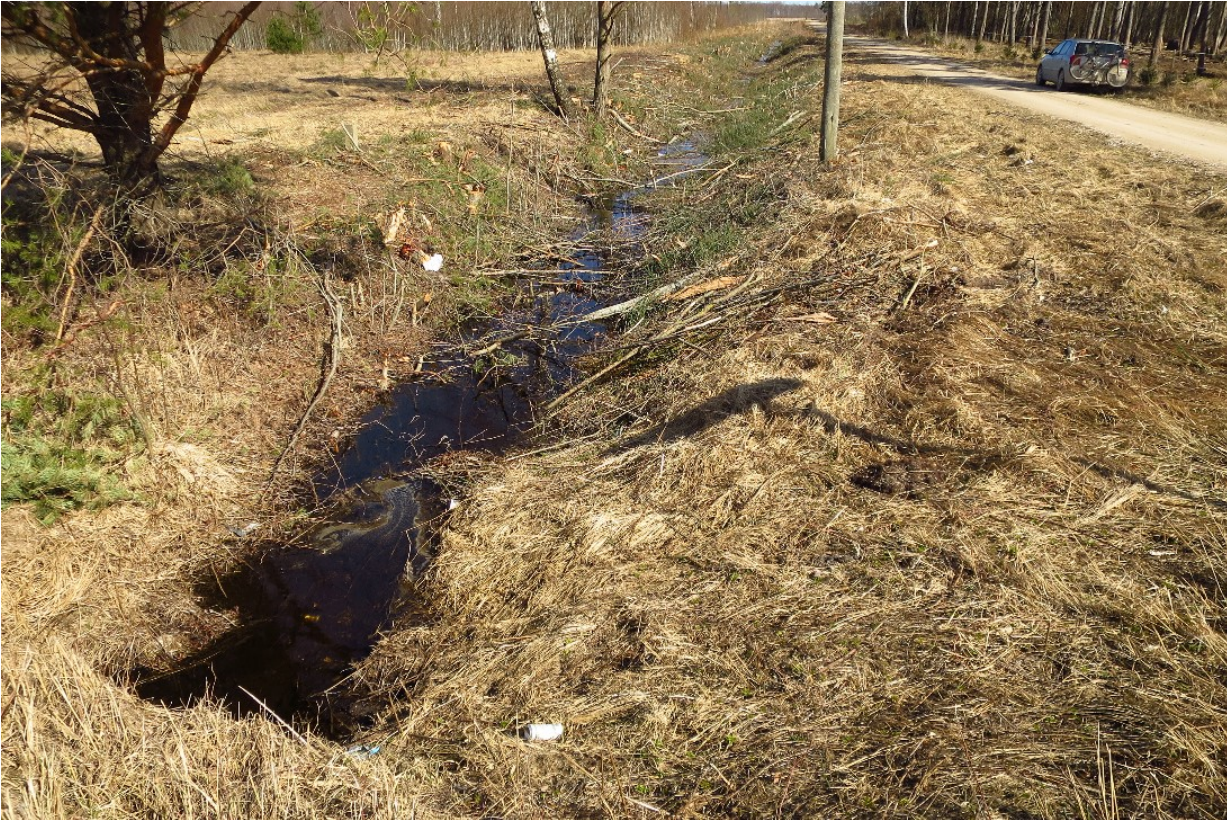
2. Kõigis joonisel nooltega märgitud kohtades käisin ja veendusin, et vesi voolab noolega näidatud suunas. Punkti 2 kohta on olemas ka pilt.

Järeldus: Österby peakraavi õige algus on jalakäijate sillast edelas. Praeguses ülemjooksulõigus voolab vesi Österby peakraavi voolusuunale vastu.

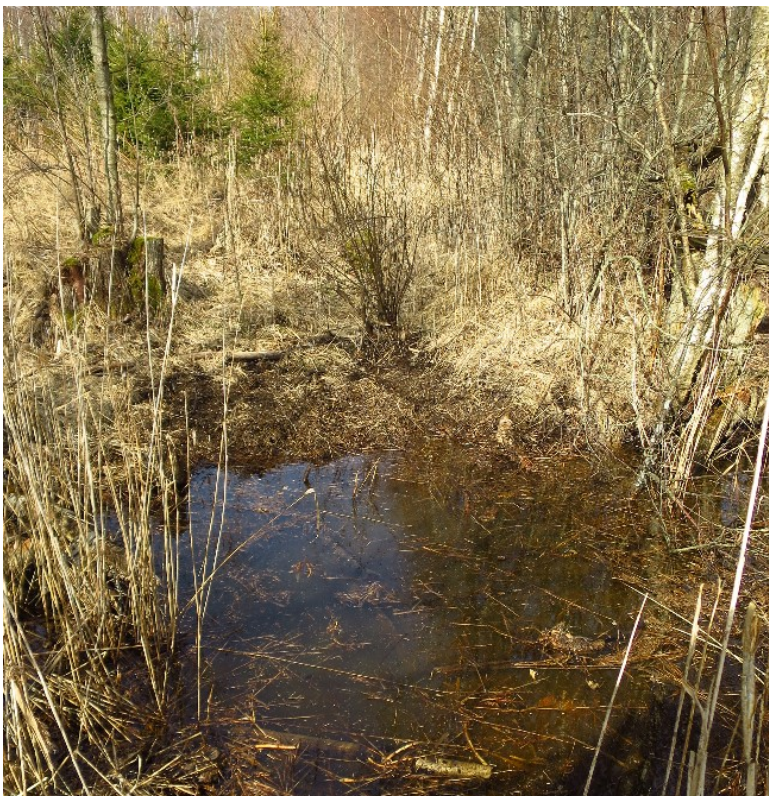
2. ja 3. Edasi põhja poole liikudes on kraavil mitmeid katkestusi, nt. punktides 2 ja 3, kuigi, nende katkestuste vahel on veidi vett sees, aga see ei voola kusagile. Punktist 3 põhja poole algab kerge vool põhja suunas.

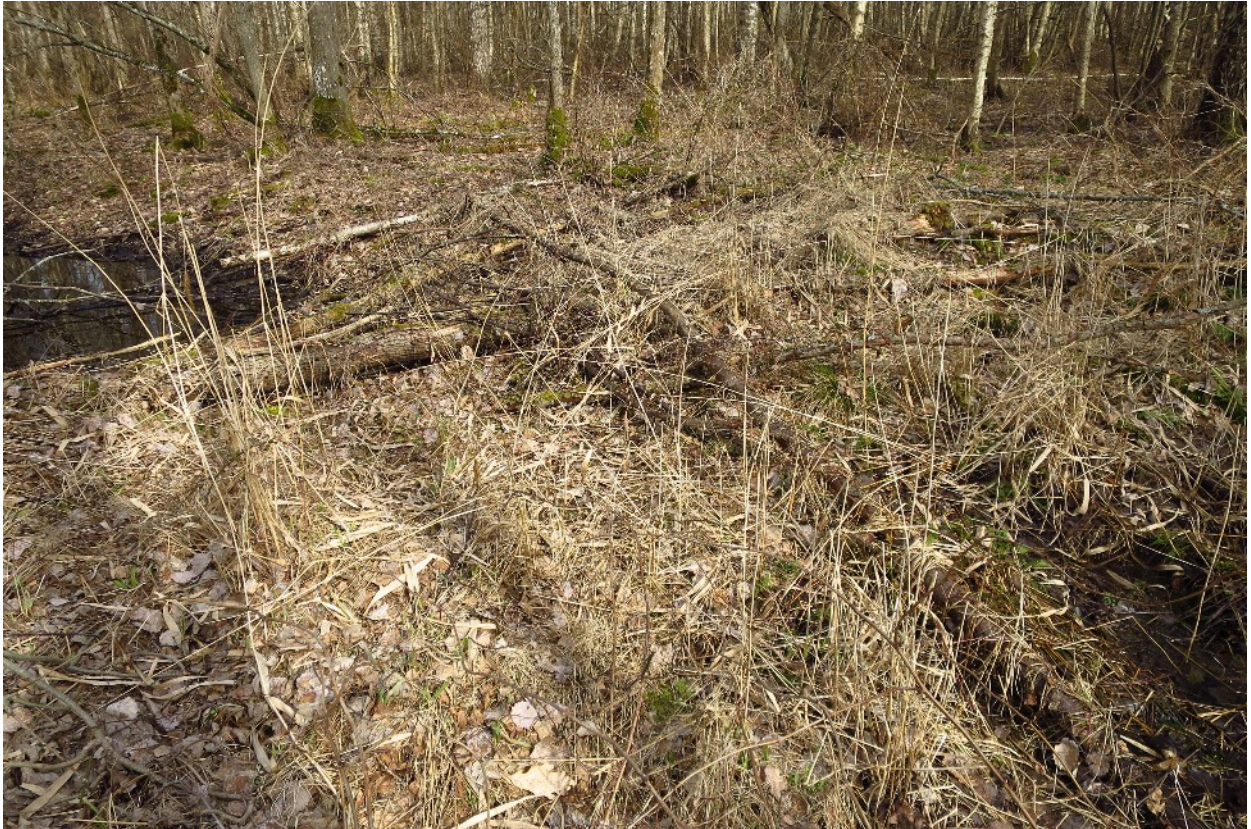
4. Vesi voolab selgelt põhja poolt lõuna suunas ja pöörab kagusse suunduvasse kraavi, mis ETAKis pole üldse kraavina kaardistatud, on hoopis siht. Samasse kraavi pöörab ka lõuna poolt tulev vesi.

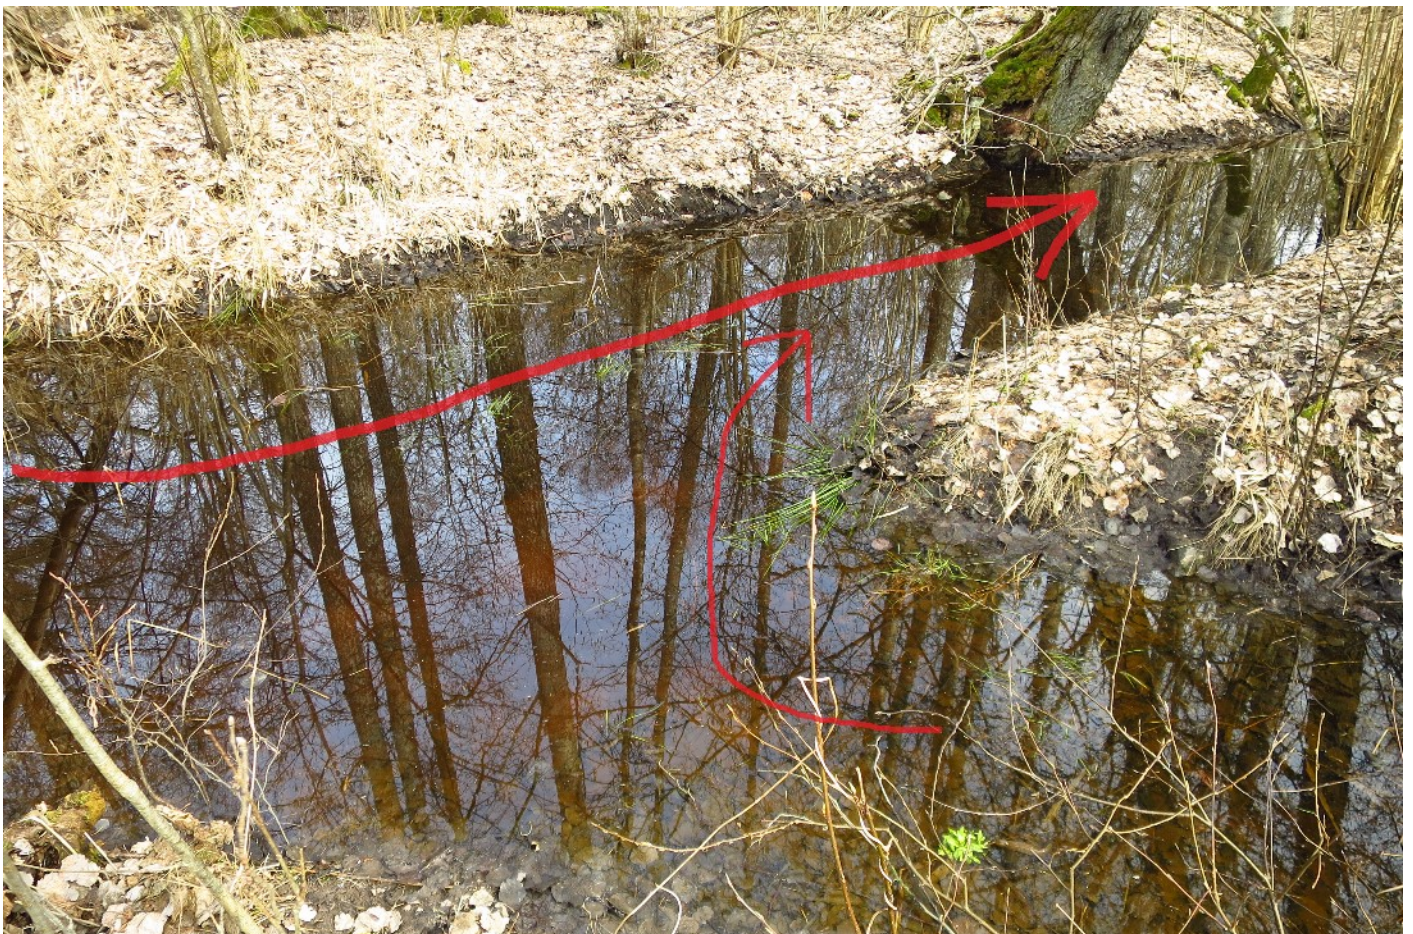
5. Kraav suubub maaparanduse eesvoolu, kus vesi voolab edasi kagu suunas.

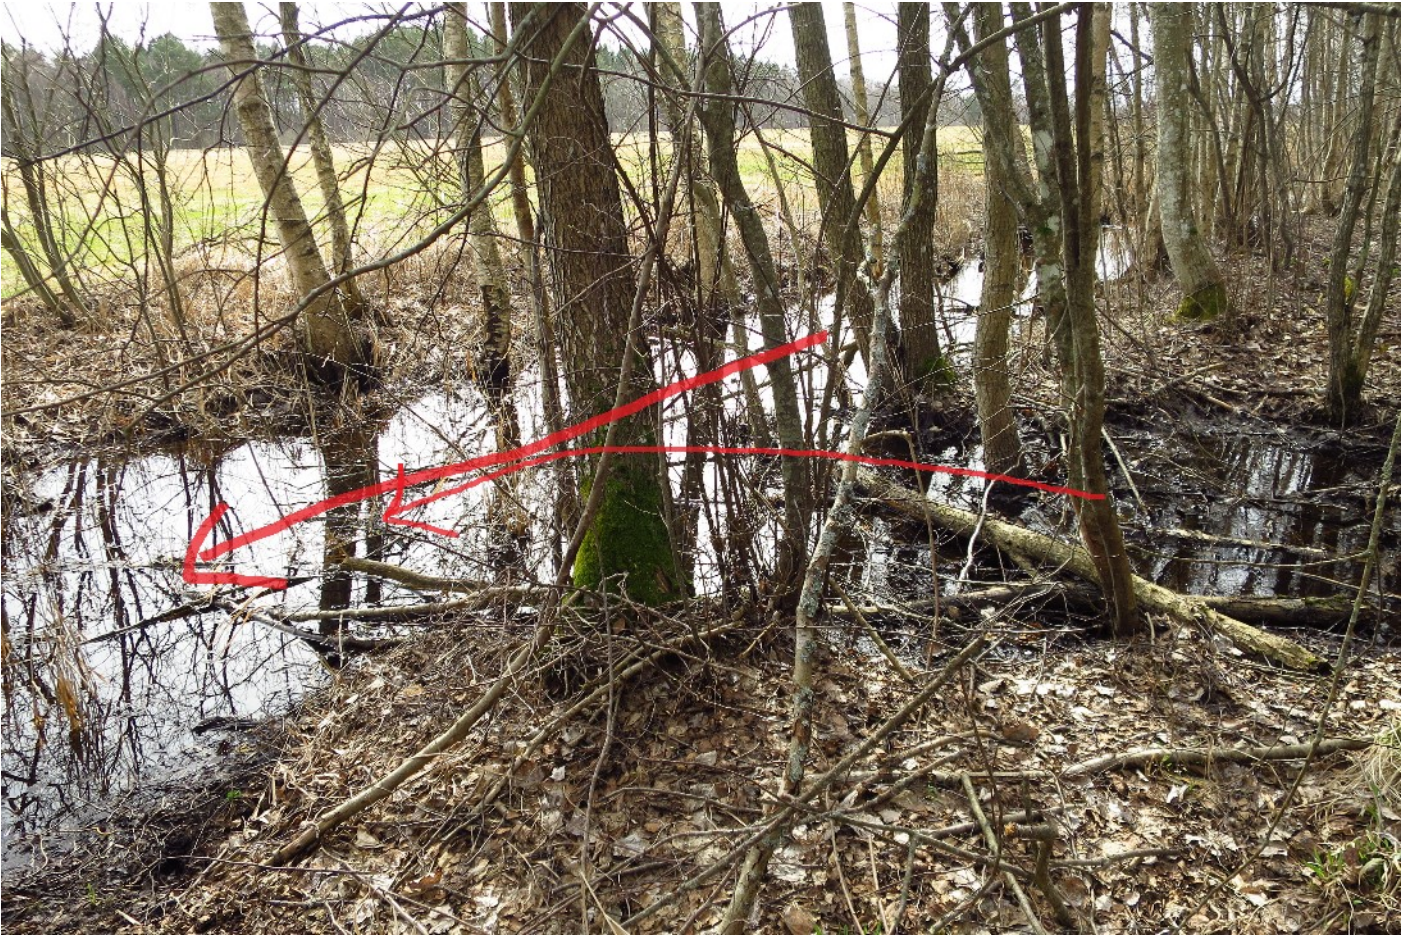
6. Sellest punktist voolab vesi lõuna suunas ega ole seetõttu Randsalu oja. Siit tuleb paremt kaldalt soise tasandiku pealt venire, mis pöörab lõuna suunas (kohta on ka reljefivarjutusel näha). Põhja poole on esialgu üsna seisev vesi, kuid peatselt on voolu näha ning mõnekümne meetri pärast on juba tegemist arvestatava ojaga.

Järeldus: Randsalu oja lähe tuleks märkida punktist 6 kümnekond meetrit põhja poole. Samuti tuleks korrastada kraavide ruumikujusid – kanda ETAKisse puuduv kraav P4 ja P5 vahel ning vähemalt P3 olev katkestus.
