## Hoovi järve (VEE2135910) vaatlus

Vaatluse aeg 11.08.25. Vaatleja Marko Vainu

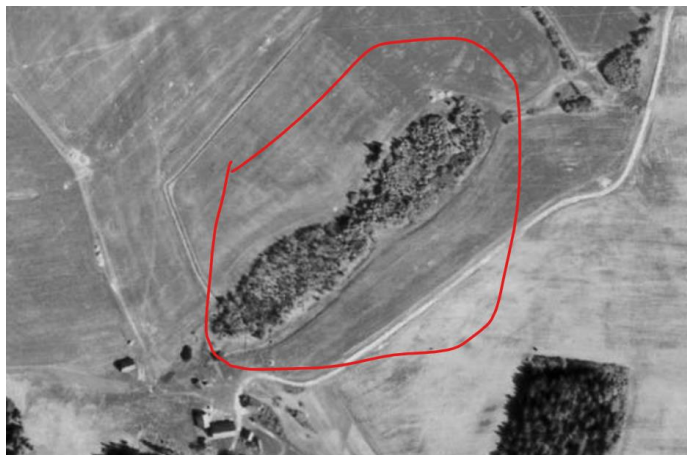
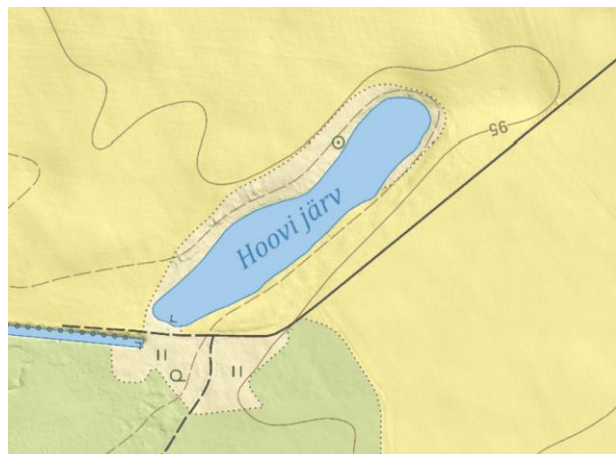
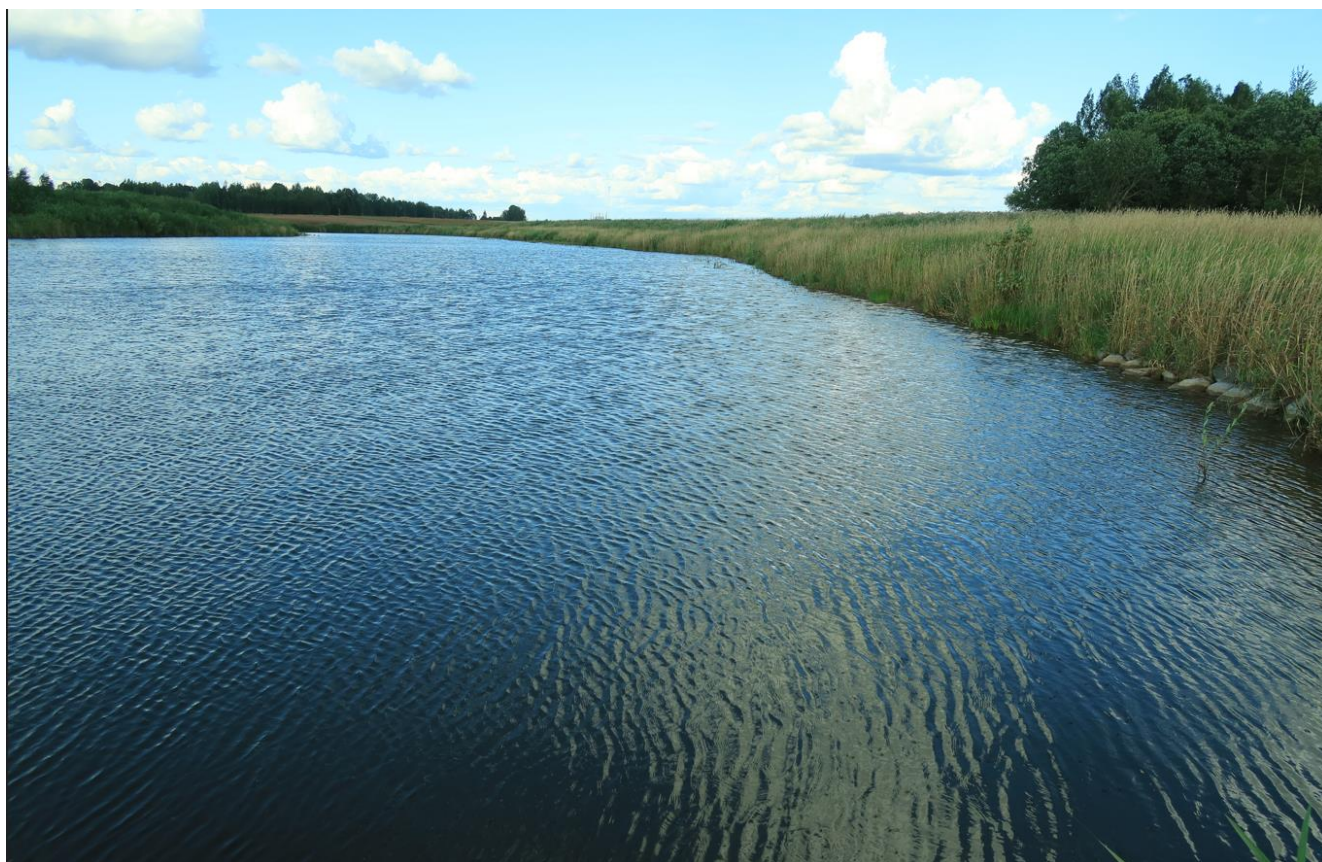
Järve pole 1969. aasta ortofotol:

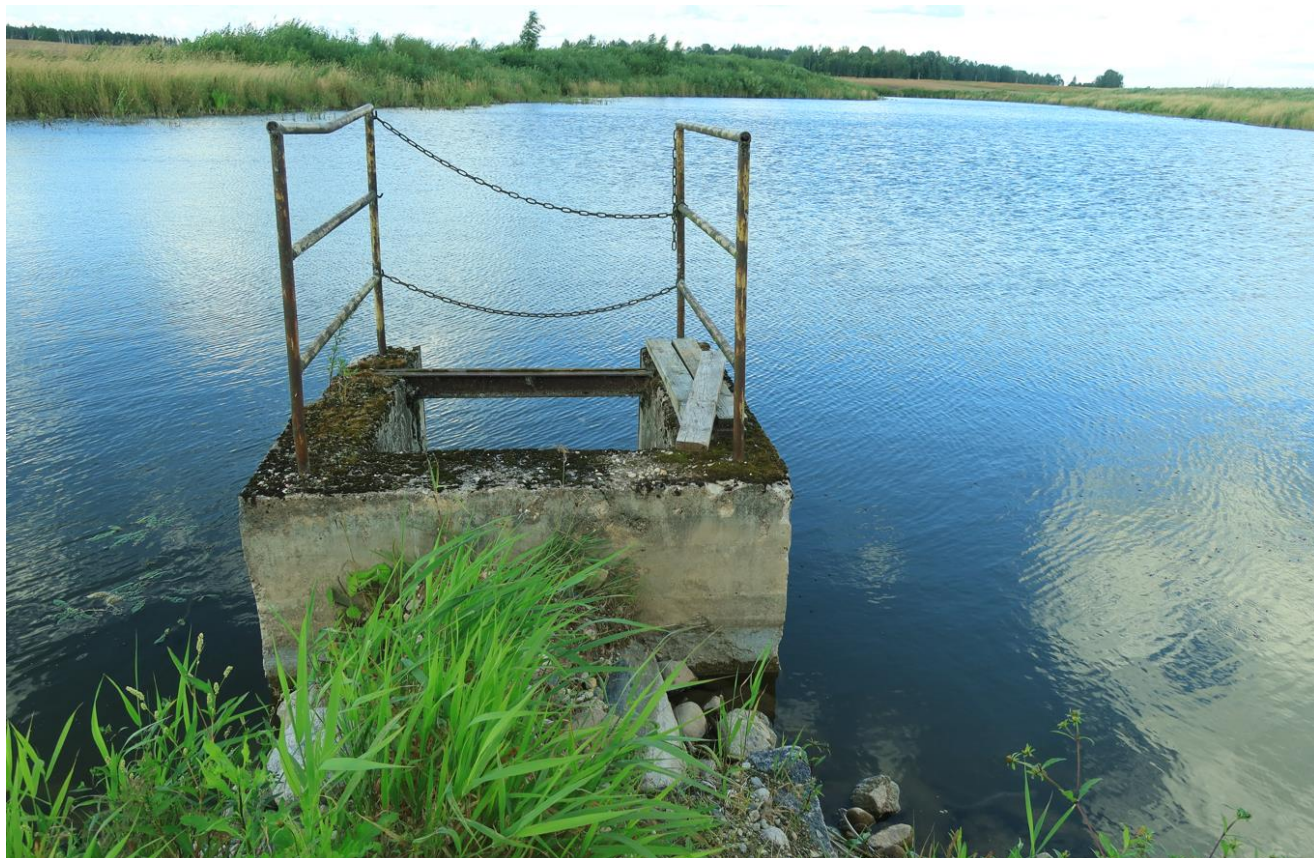
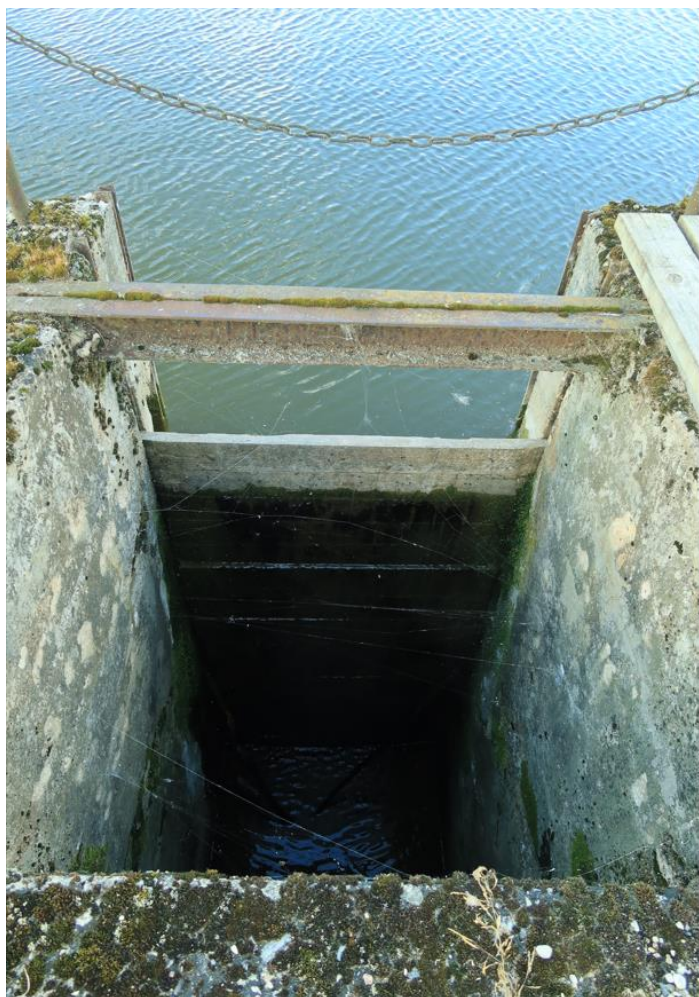
Järve edelaotsas on betoonist nelinurkne pais, mille on lauad ees. Järve veetase oli kahest esimesest lauast madalam. Vesi nirises järvest välja alumiste laudade vahelt:

**Järeldus:** Järve veetaset reguleerib pais, mistõttu on selle õige tüüp **paisjärv**.

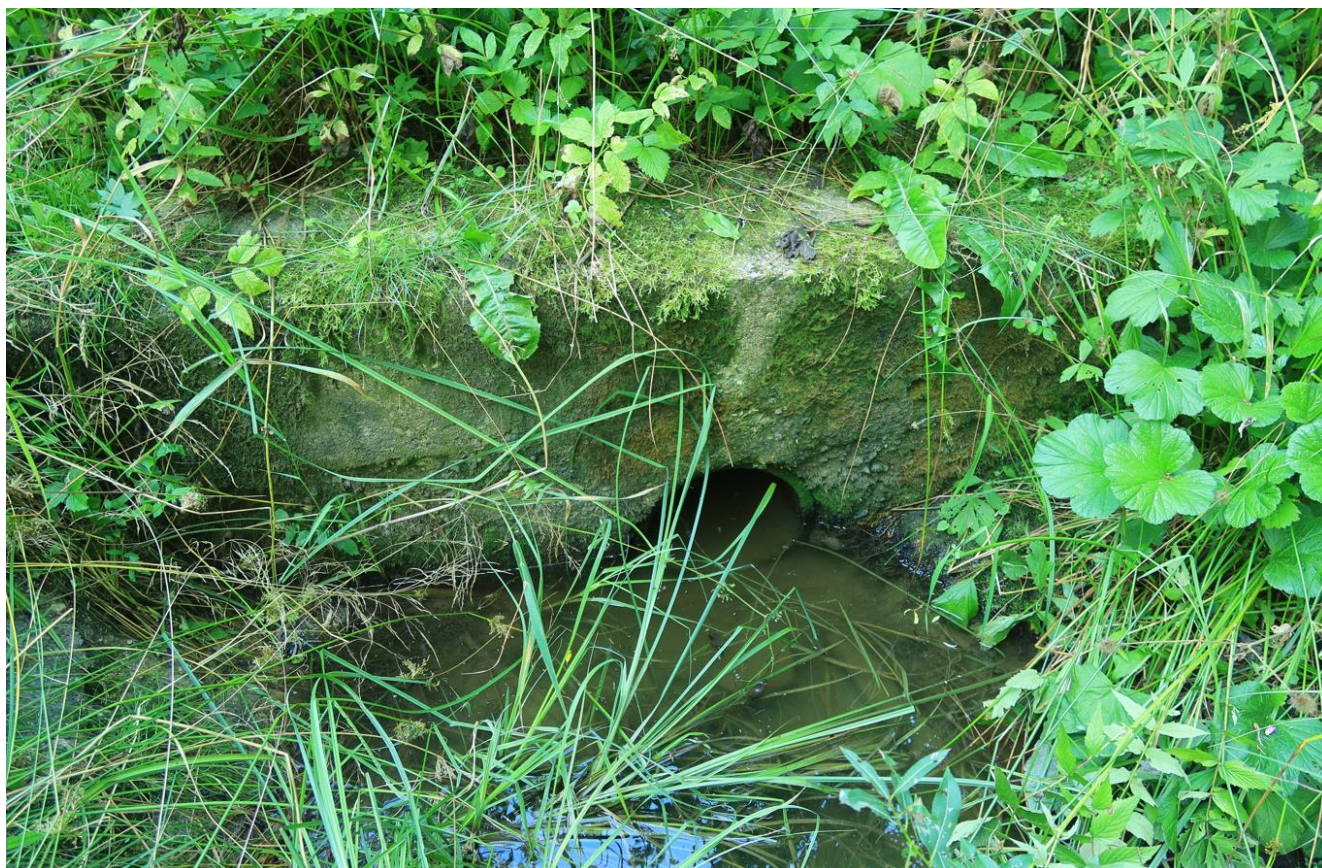
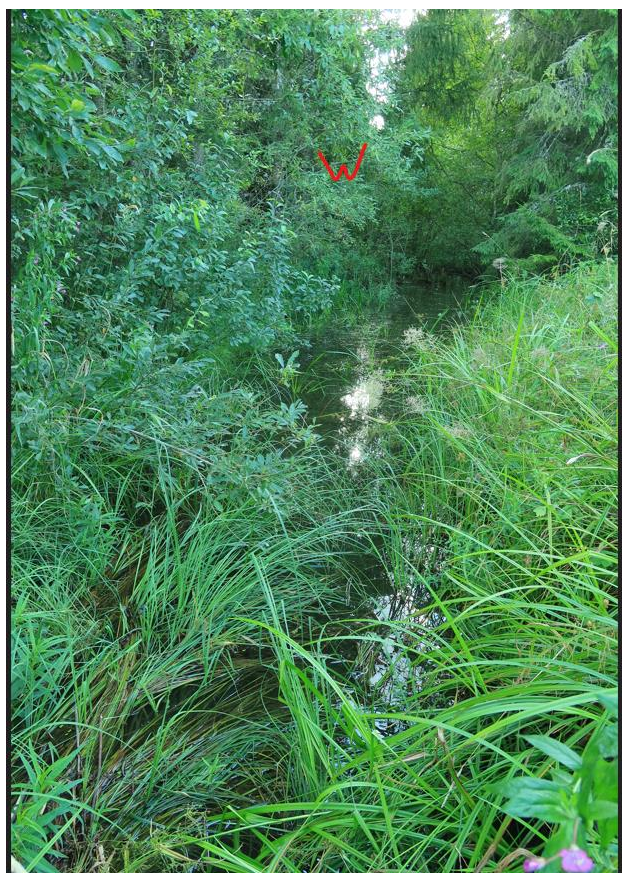
Alaveepoolses otsas on betoonotsakuga toru. Oli poolenisti vee all. Vool polnud eristatav. Edasi läheb lai, seisva veega, sügavaks kaevatud kraav:
