## Kuusiku tiigi (VEE2005620) vaatlus

Vaatluse aeg 11.02.23. Vaatleja Marko Vainu

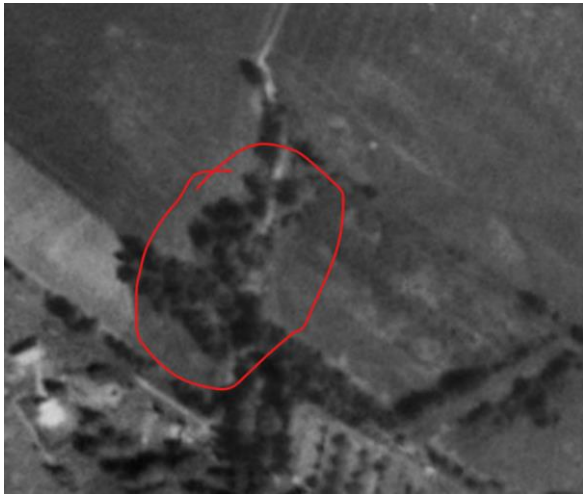
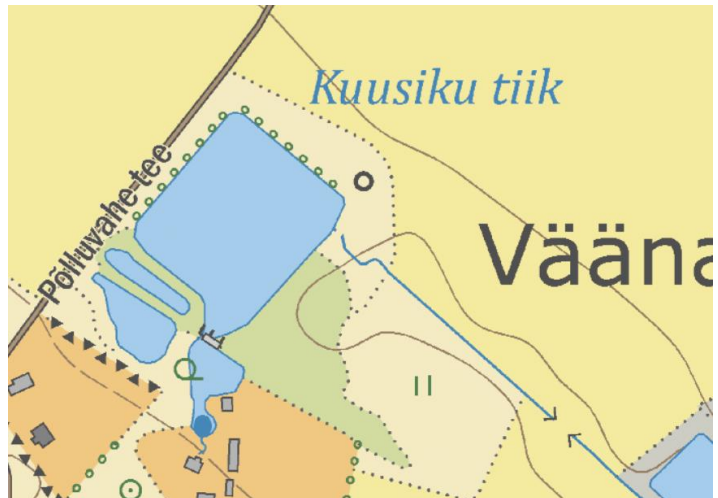
Tiik puudub 1959. aasta ortofotol:

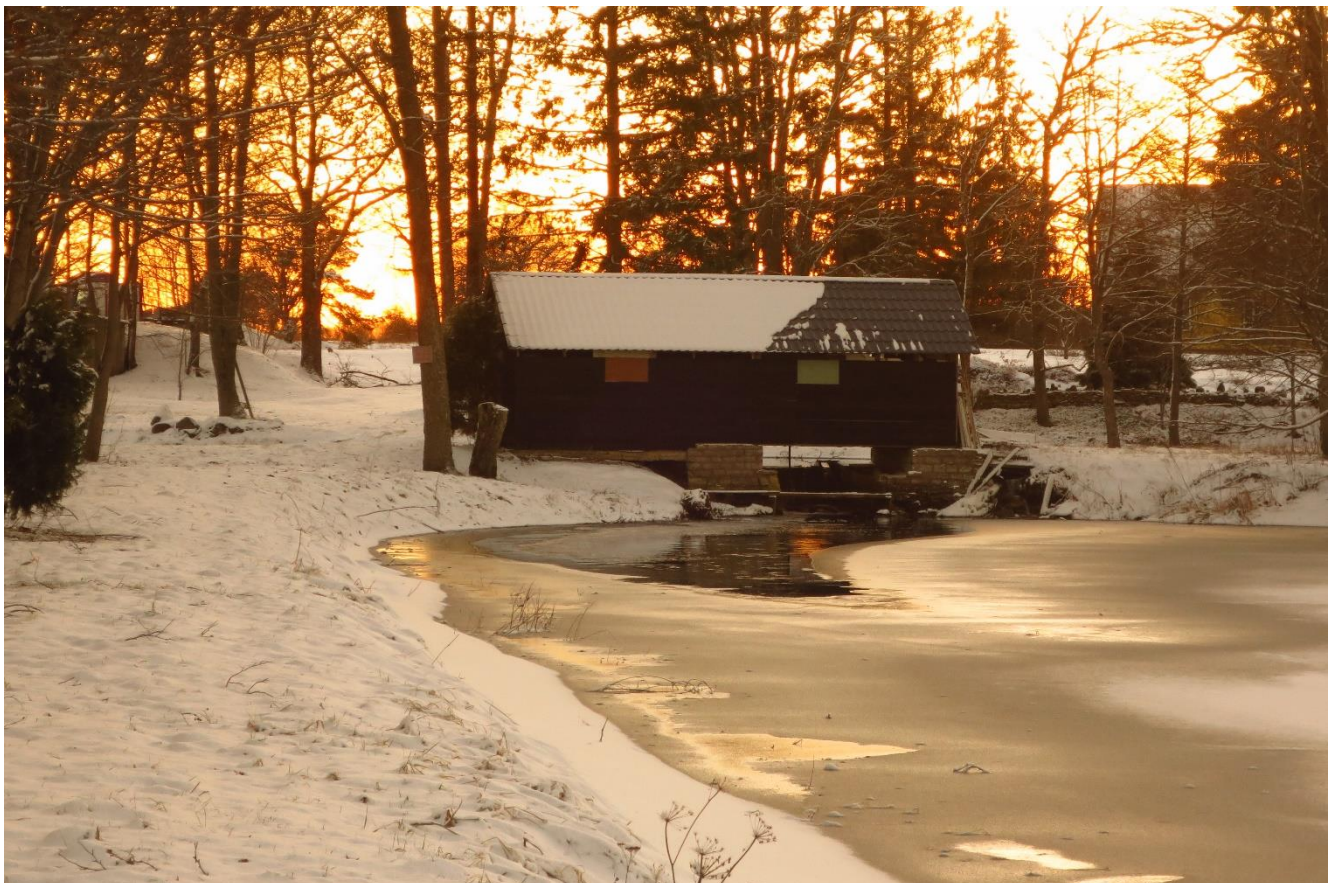
Tiik on olemas ja korralik. Rajati kolhoosiajal vihmutusvee kogumiseks. Järve toidab Tõlinõmme järvest lähtuv, vahepeal karstisüsteemis voolav ja Tõlinõmme allikas taasavanev oja:

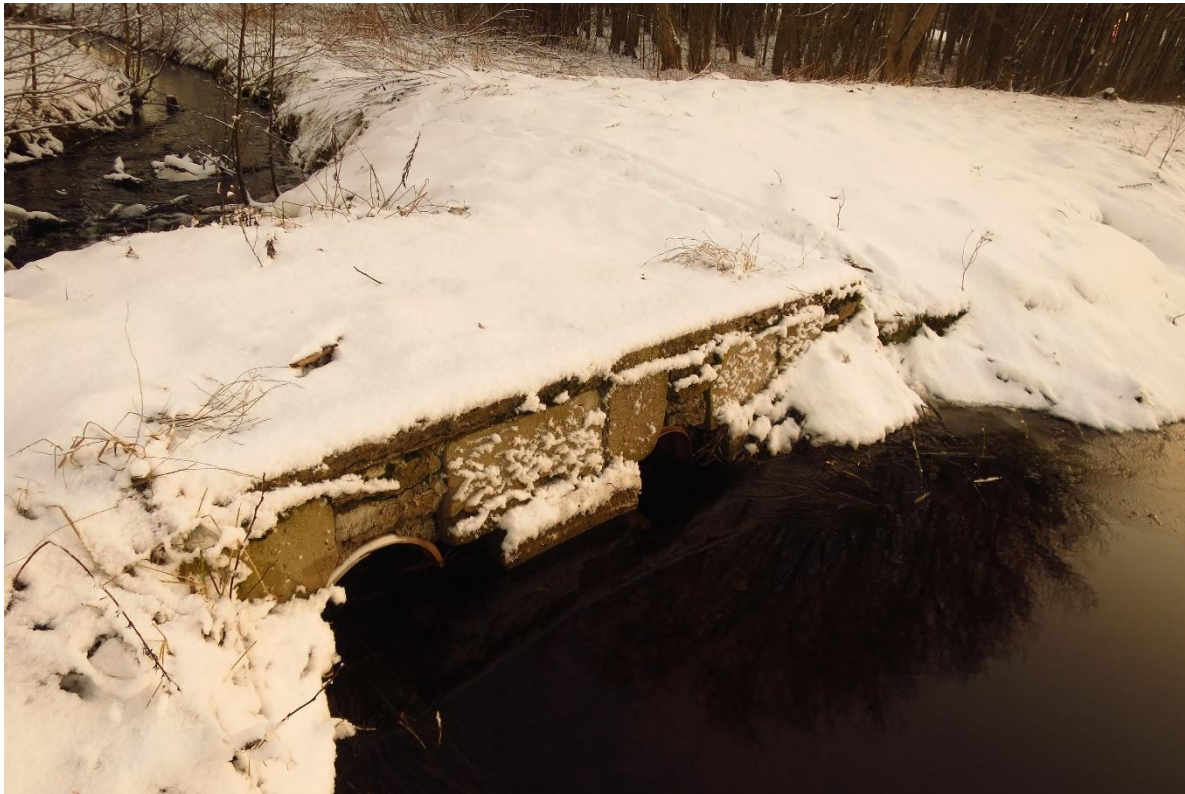
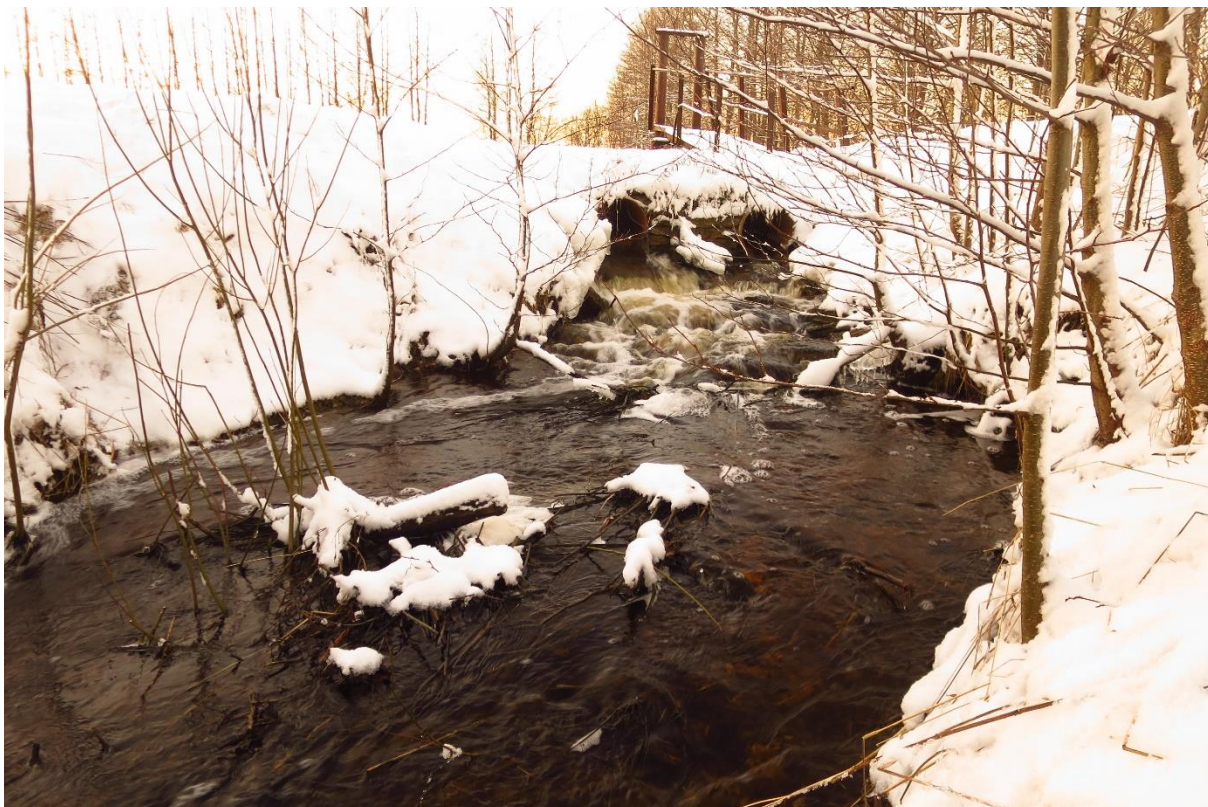
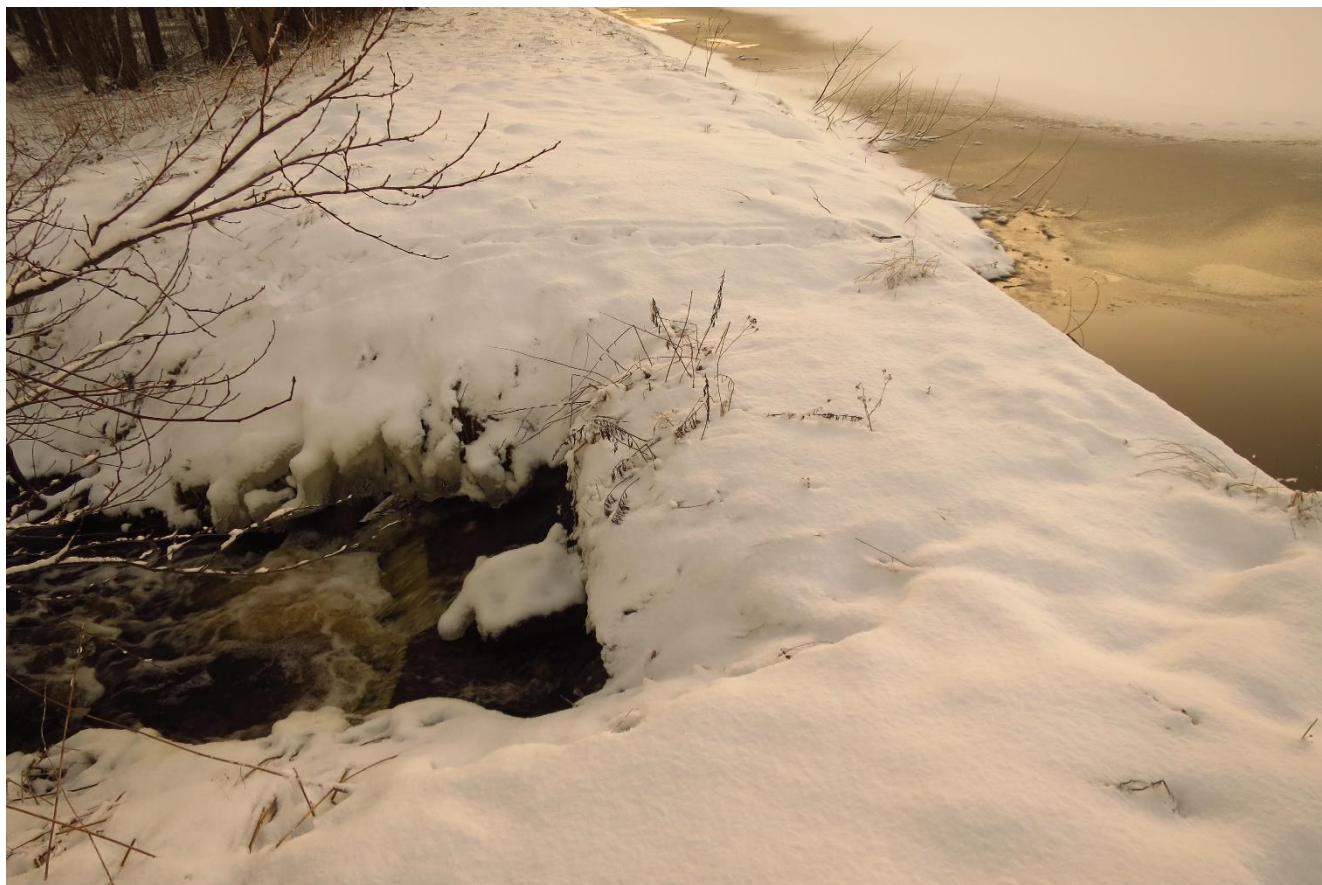
Tiiki hoiab üleval pinnasevall. Väljavool on põhikaardile märgitud kohas tiigi kirdesopis läbi kahe suure toru. Veetasemete vahe torude sissevoolu ja väljavoolust allavoolu jääva oja põhja vahel oli vaatluse ajal ca 1 m. Vett voolas välja ohtralt. Torudest põhja pool on tiigi kaldal vana regulaatori jäänused:

Järeldus: Tiiki läbivat oja pole küll kantud EELISes veekogude nimistusse, kuid vooluhulgast lähtuvalt on selgelt tegemist vooluveekogu tunnustele vastava objektiga, mis vääriks kohta vooluveekogude nimistus. Seetõttu on sobilik pidada paisuks ka järve üleval hoidvat pinnasevalli seda läbivate sirgete torudega. **Paisjärv** on järvele sobilik tüüp ja **pais tuleks kanda EELISesse**.
