Tellijä: AS K&H

## **Kroodi oja ehitusgeoloogiline - ja reostusuuring Lõpparuanne**

Tallinn  
September 2009

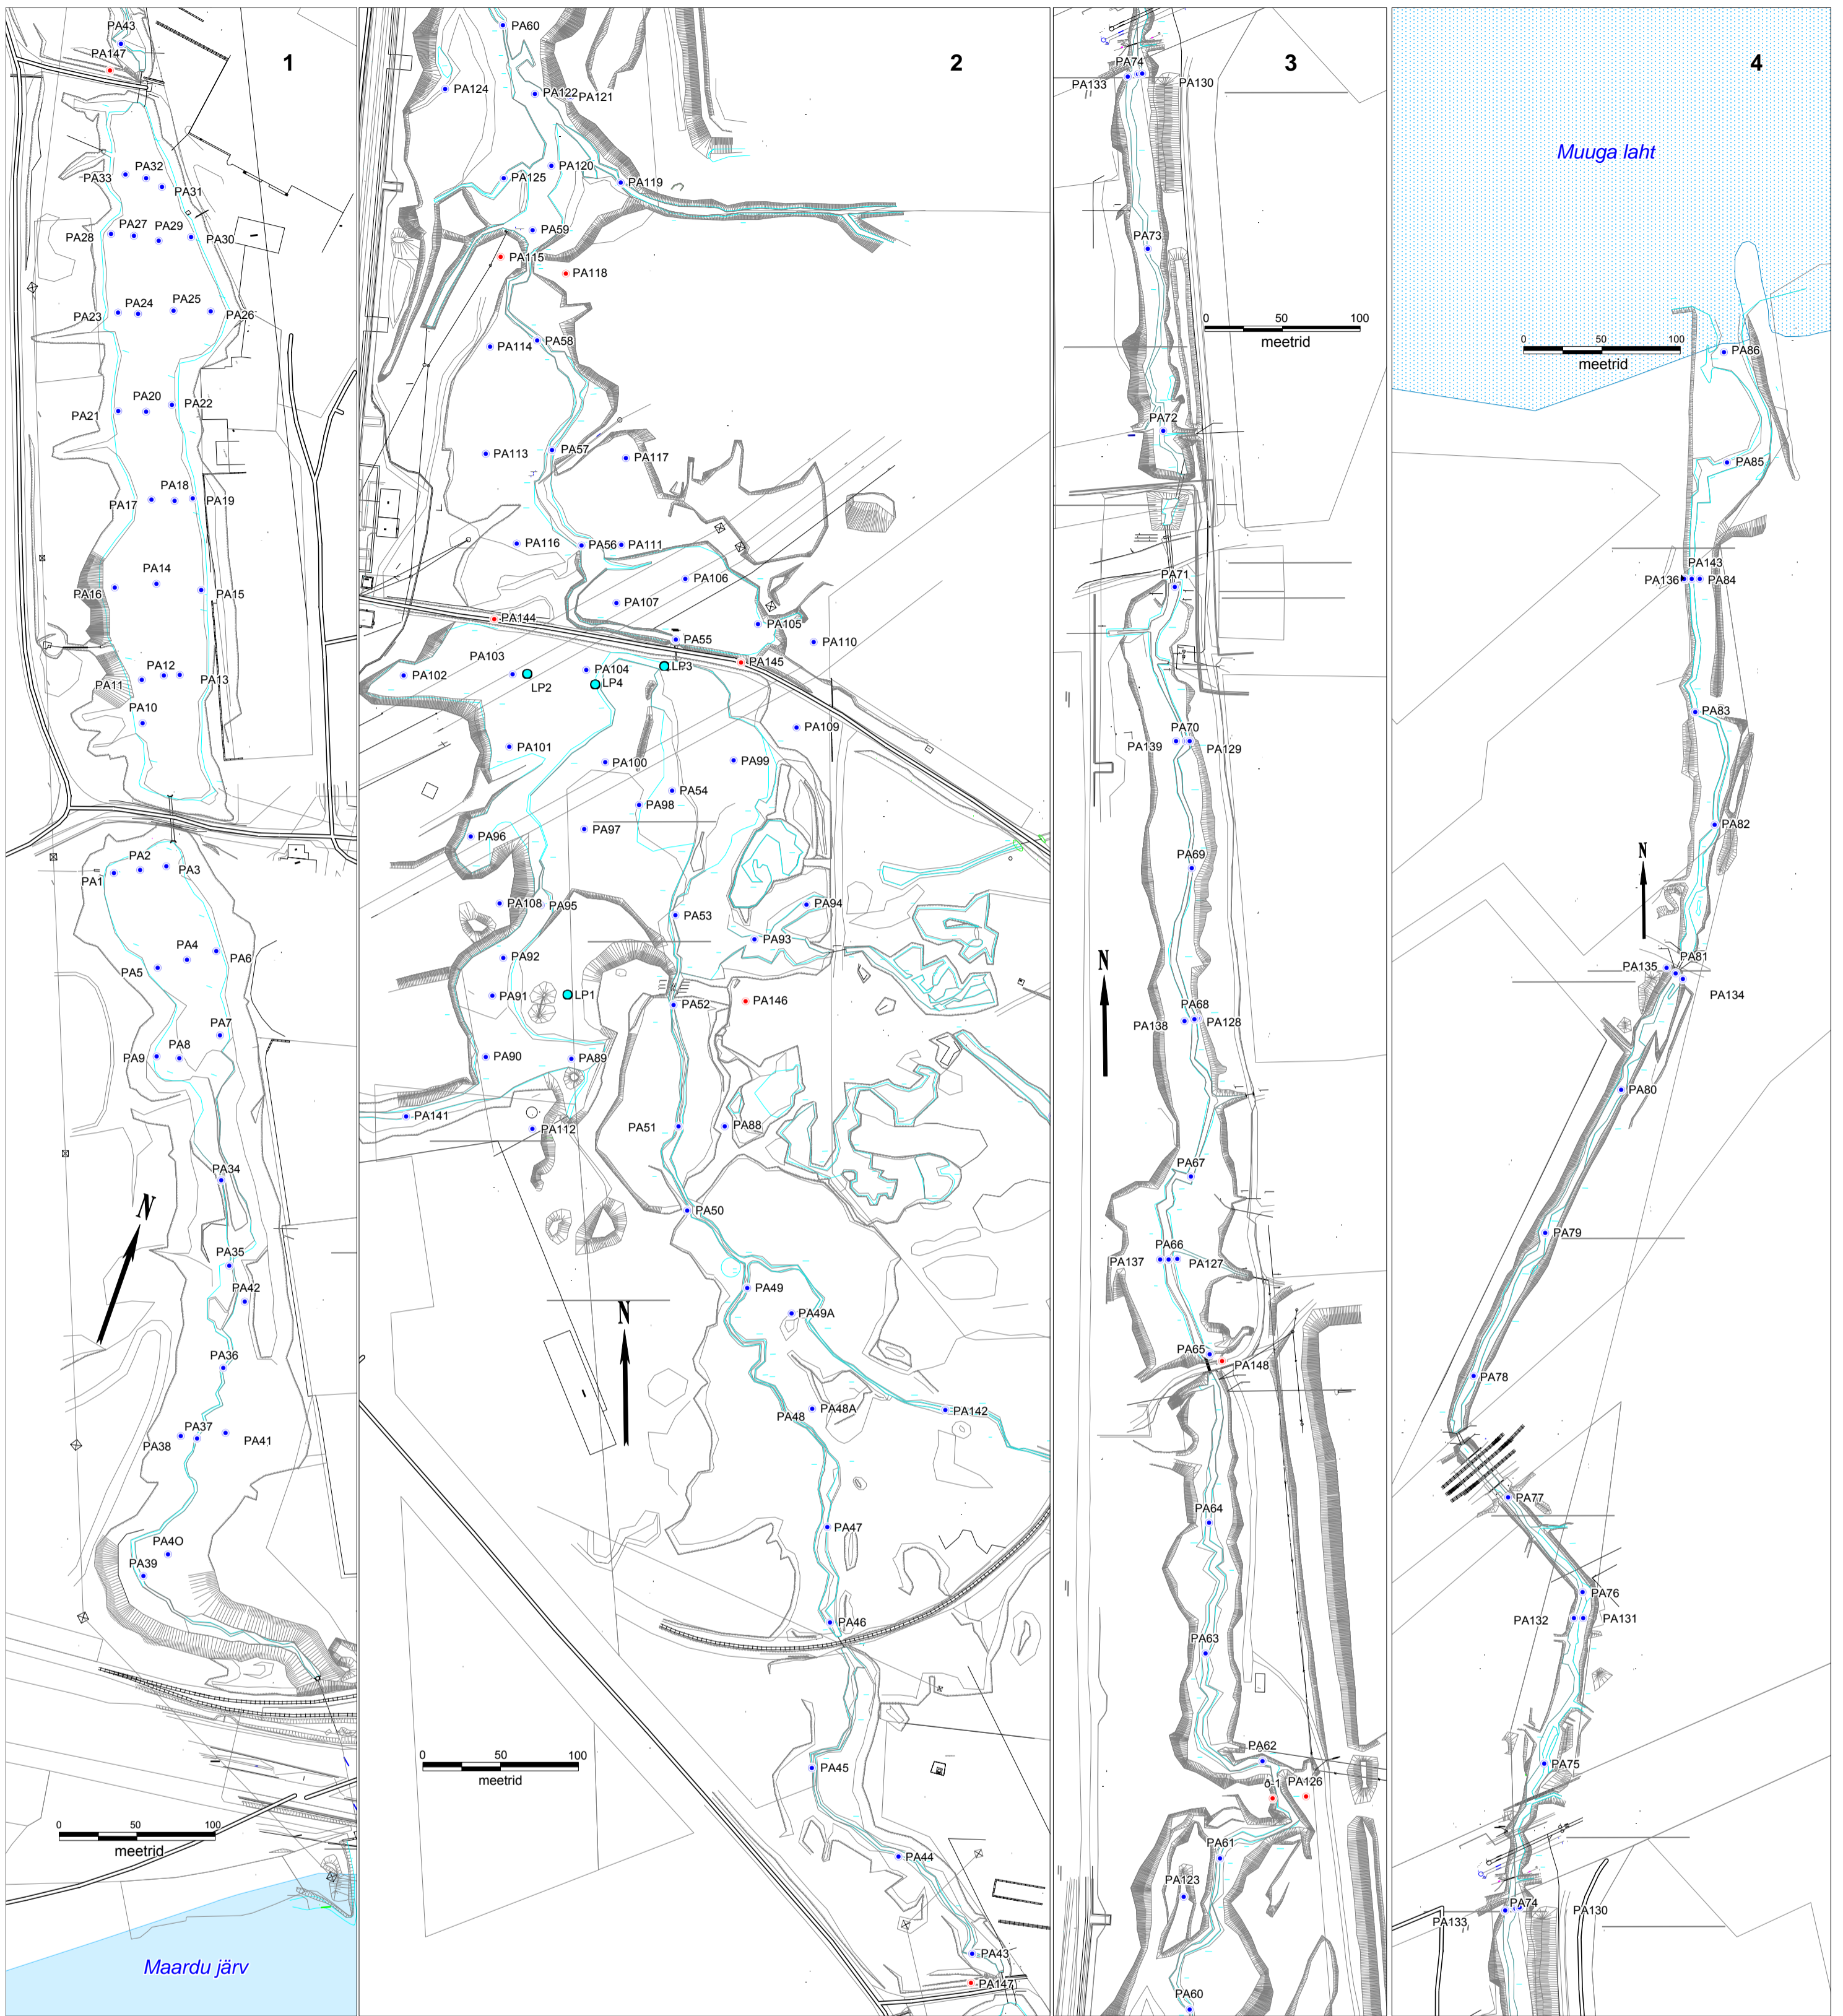
Lisa 1. Puuraukude asukoha plaan

- PA1 uuringupuuraugu tähis ja number
- LP1 löökpenetratsioonikatse tähis ja number
- PA118 ehitusgeoloogilise uuringu puuraugu tähis ja nr
