| Kobras AS Riia 35 tel. 7300 310 Tartu 50410 kabras@kobras.ee | | Projekti nimetus: <b>IDA-VIRUMAA TOILA VALLA TOILA ALEVIKU KOOLME MAAÜKSUSE (KÜ 80206:001:0332) TERRITOORIUMI RIIGIOMANDIS OLEVAL MAAL JÄÄKREOSTUSE LIKVIDEERIMINE</b> | | | | | |
| Projekti juht: <b>Erki Kõnd</b> | | Joonise nimetus: <b>LÕIKED</b> | | | | | |
| Projektid: <b>Mari Kaseväli</b> | | Kuupäev: <b>10.2014</b> | | Joonis: <b>4</b> | | Jooniseid: <b>6</b> | |

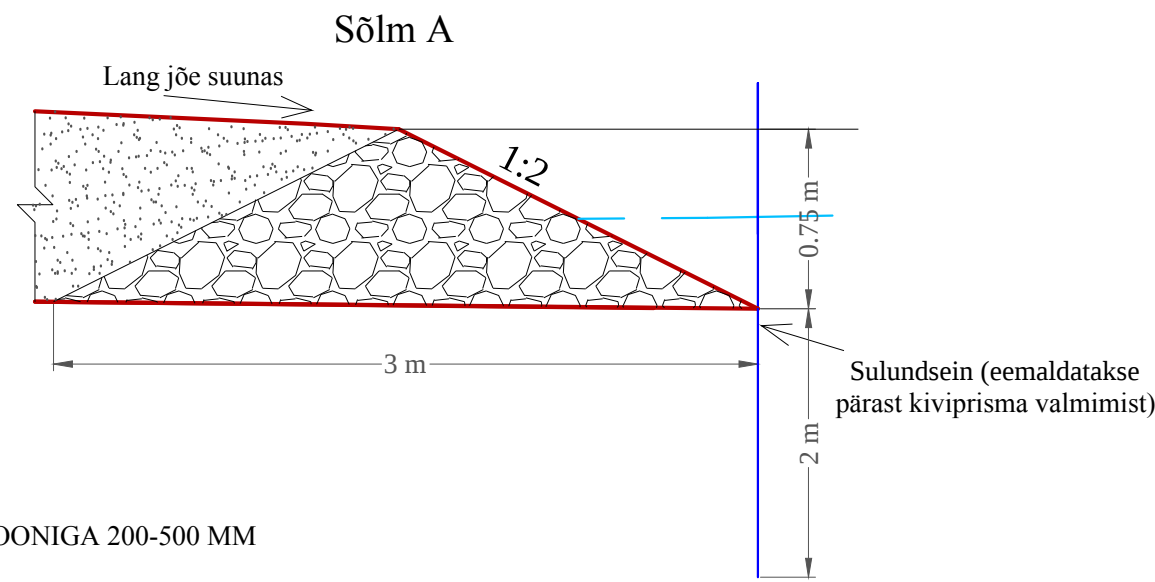
TÄITEPINNAS

MAA- VÕI PAEKIVI FRAKTSIOONIGA 200-500 MM
