OÜ Minaron  
Tallinn, Seene 16 tel/fax 6700 327  
Litsentsid: KKM-0137, PU-17

Töö nr.34K

**Aruanne**  
**Aruküla aleviku põhjavee monitooring 1998-1999.a.**

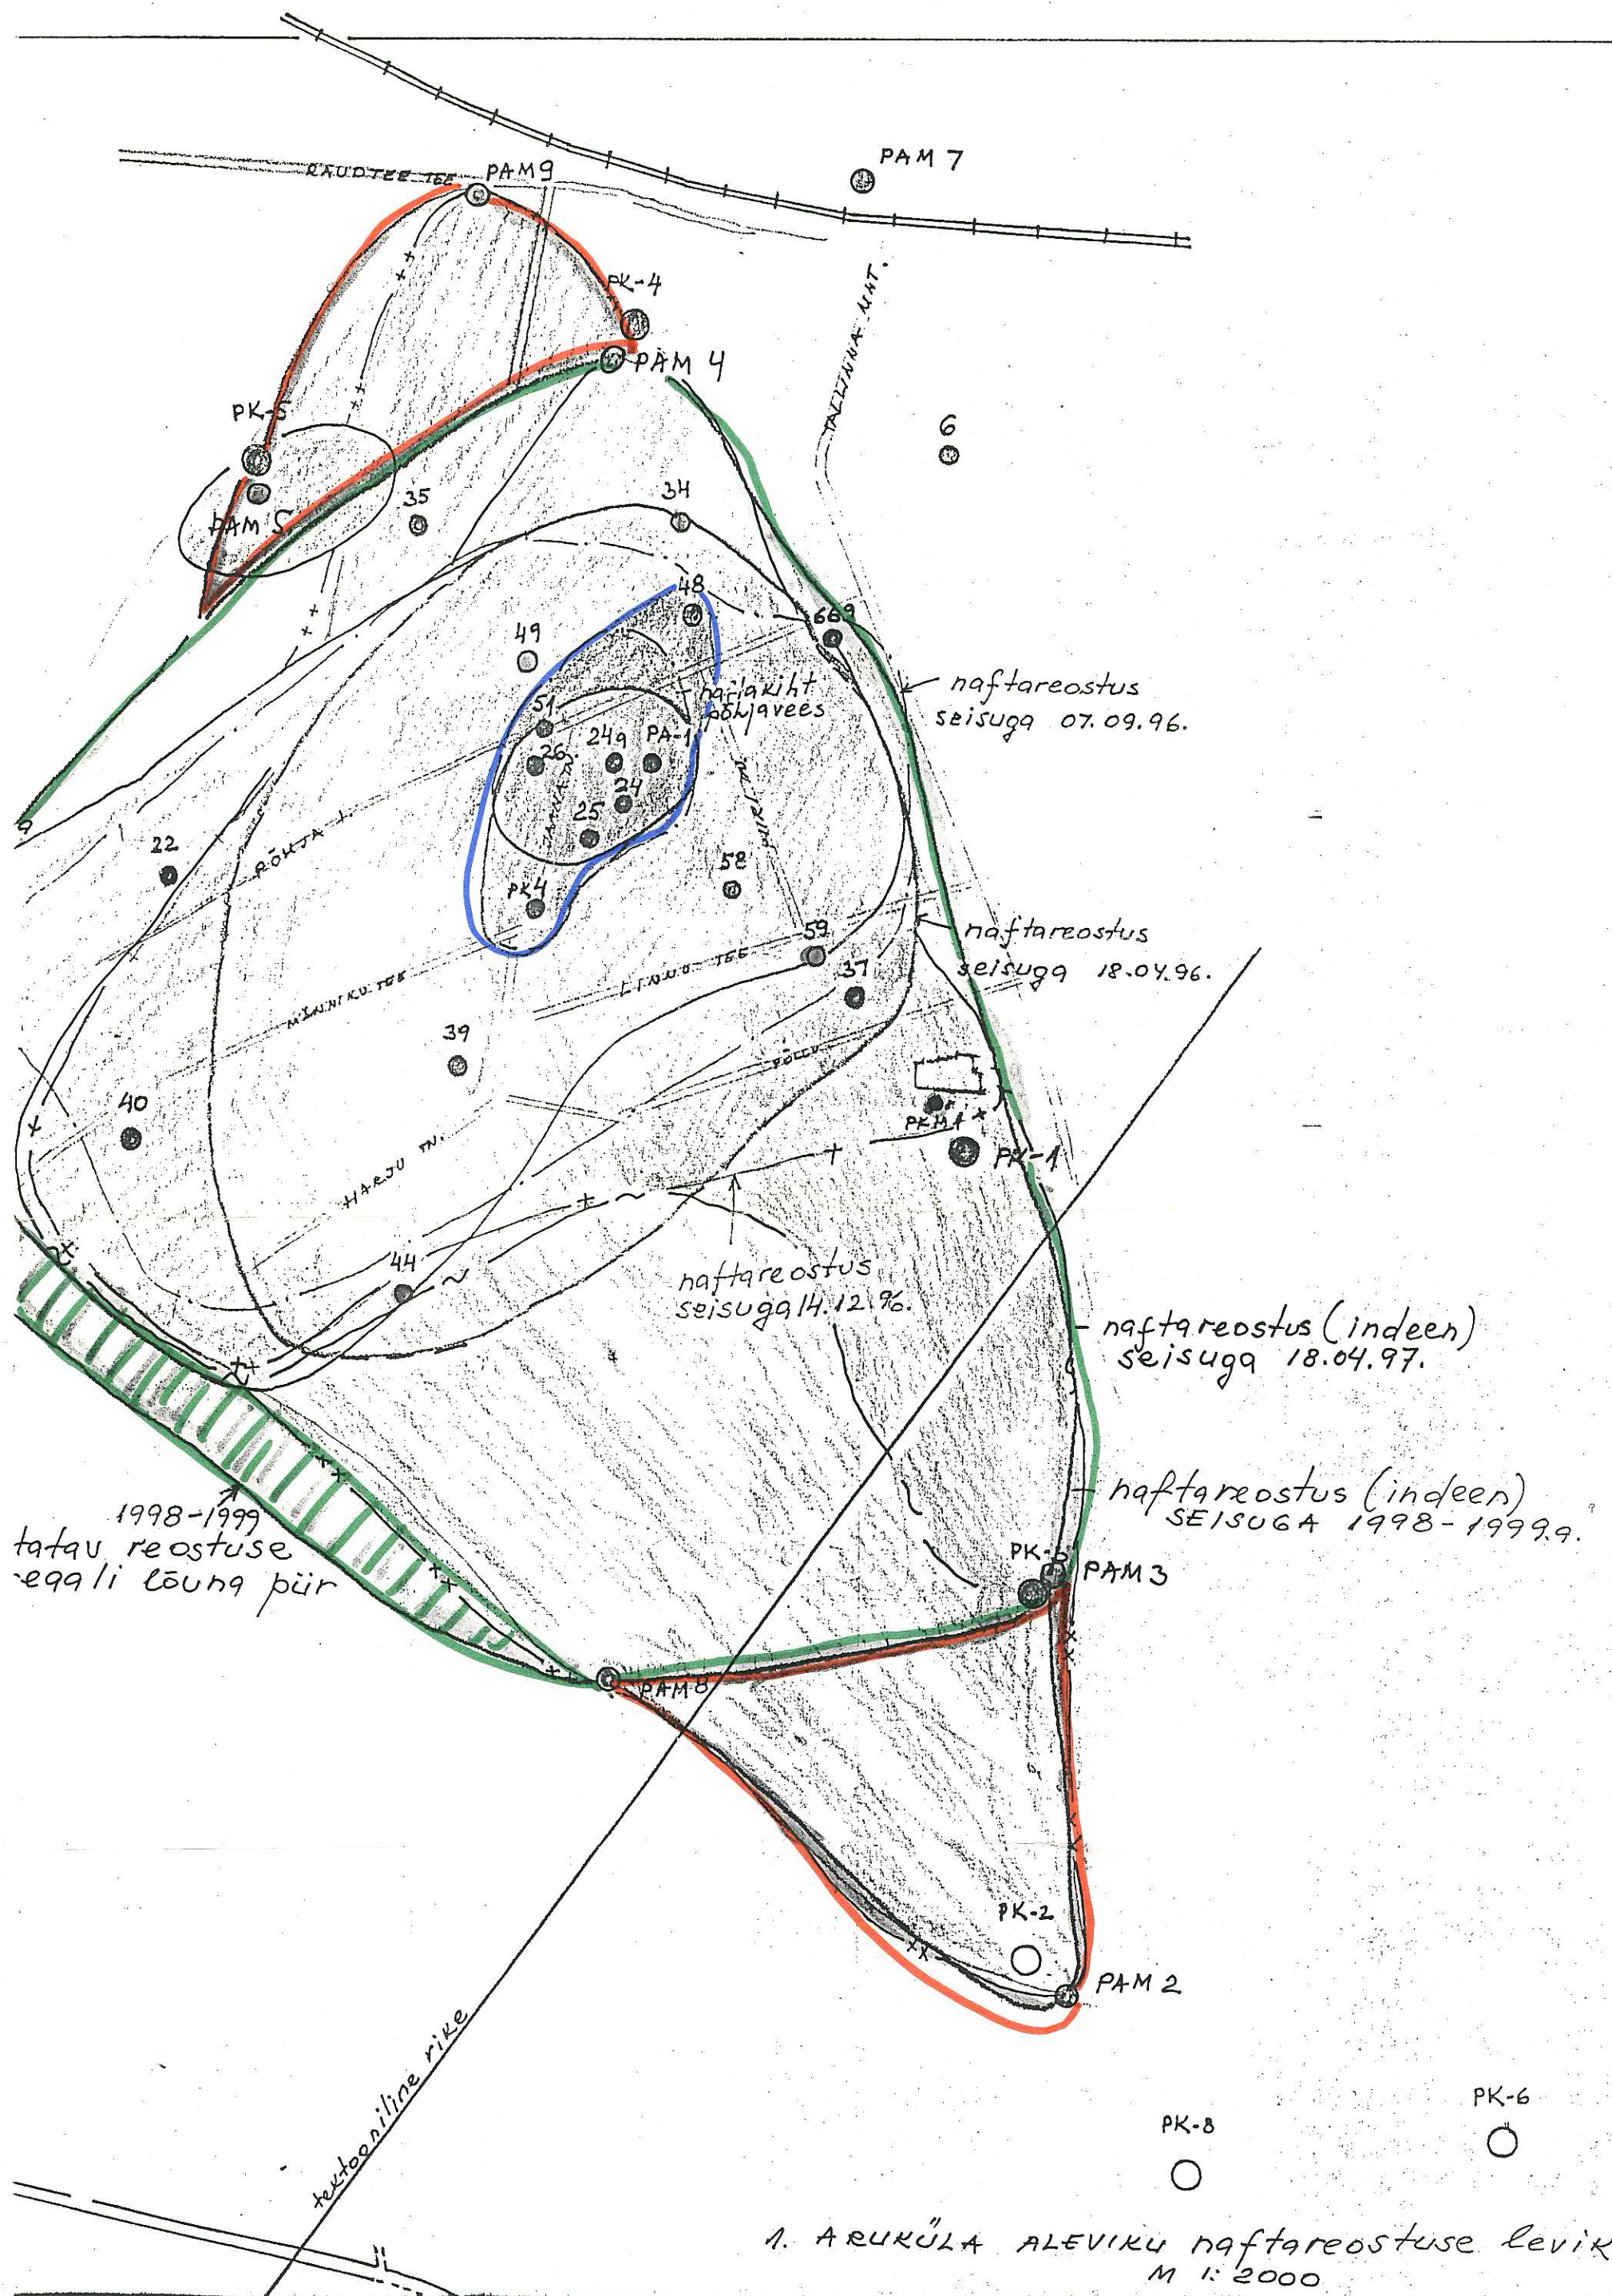
Kokku vaadeldi 24 ordoviitsiumi veekompleksi ja 4 ordoviitsiumi-kambriumi veekihti avavat puurkaevu (joon.1.).

Aruküla aleviku põhjavee monitooringu andmete põhjal koostati ordoviitsiumi veekompleksi põhjavee naftareostuse ulatuse kaardid (joon. 1, 2, 3, 4) ja läbilõiked (joon. 5, 6).

Seoses reostunud territooriumi laienemisega on tänapäeval PK-1, 2, 3, 4 ja 5 pumbajaamade sanitaartsoonid reostunud naftaproduktidega (vt. joon. 1...6). Ordoviitsium-kambriumi põhjavett tarbivate puurkaevude põhjavesi, mida kasutatakse Aruküla aleviku keskveevarustuseks, ei sisaldanud vaatlusperioodi jooksul naftaprodukte (tabel 4). Suletud on pumbajaam nr. 1, kõneaineks on pumbajaama PK 2 töötamine küllaltki suure riskiohuga alal
