**AS Tallinna Vesi**

**Jägala jõe Sae paisu kalapääs**

**Ihtüoloogi ekspertarvamus**

**Sae paisu kalapääsu rajamise suhtes**

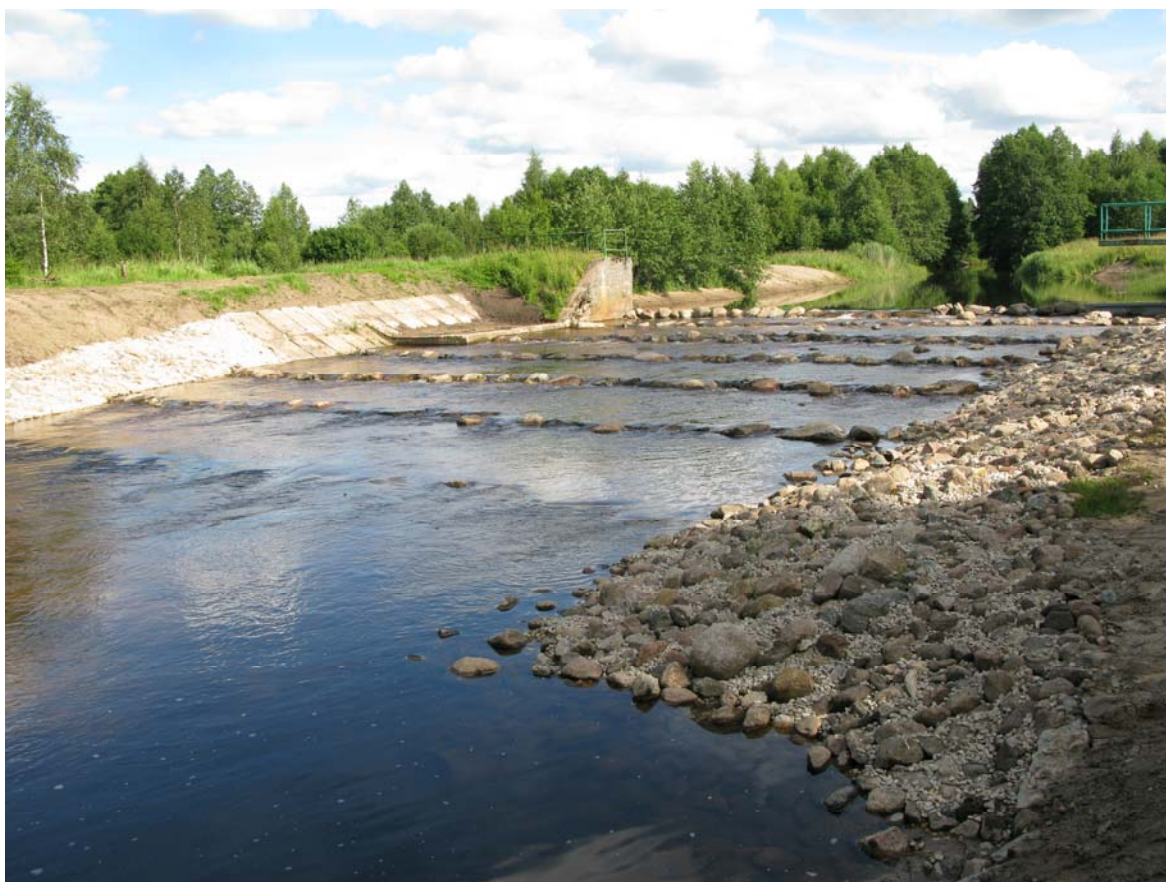
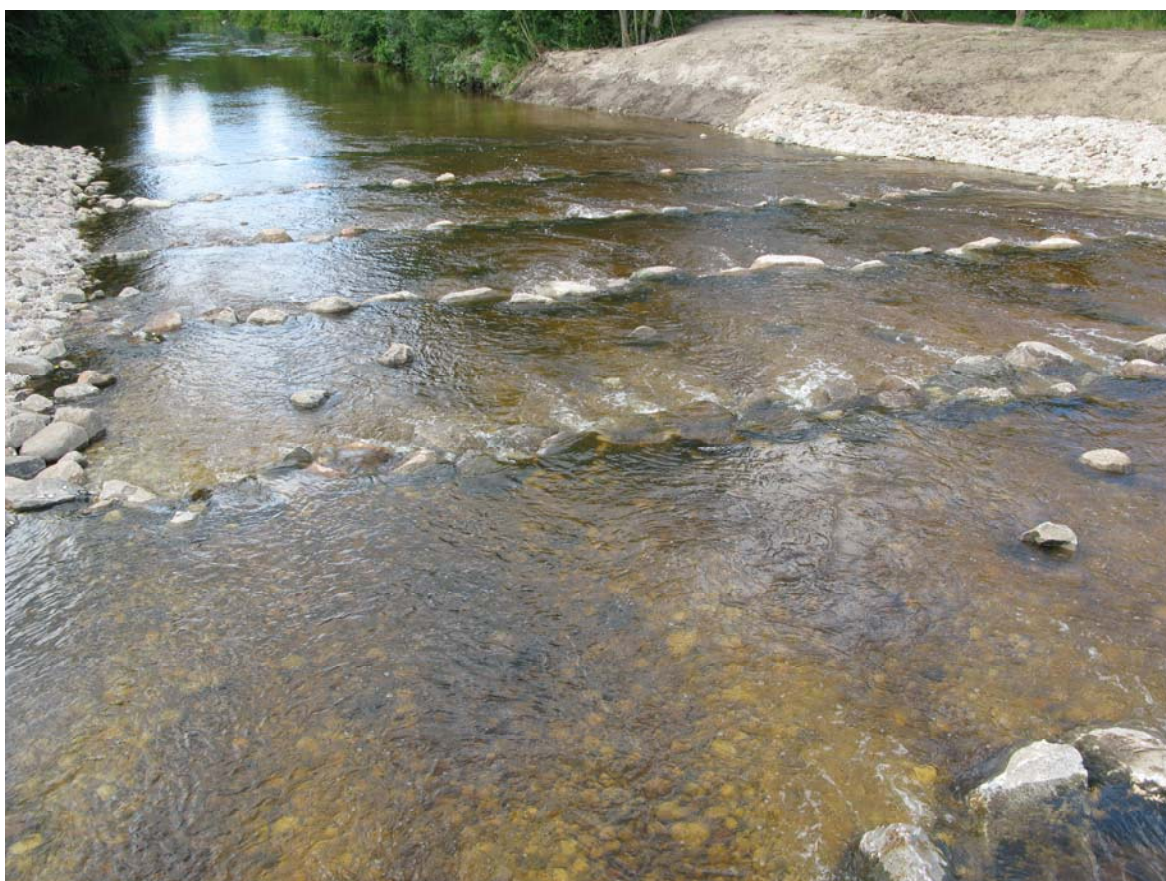
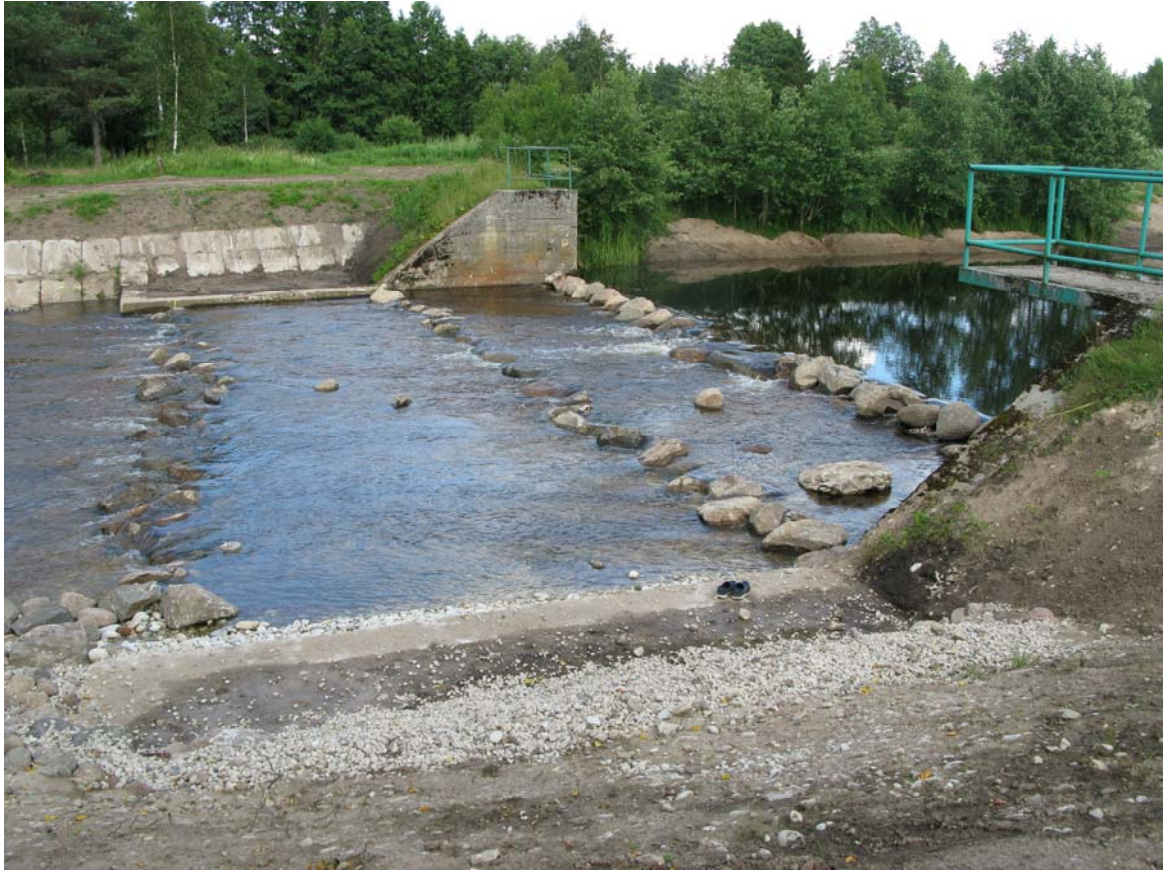
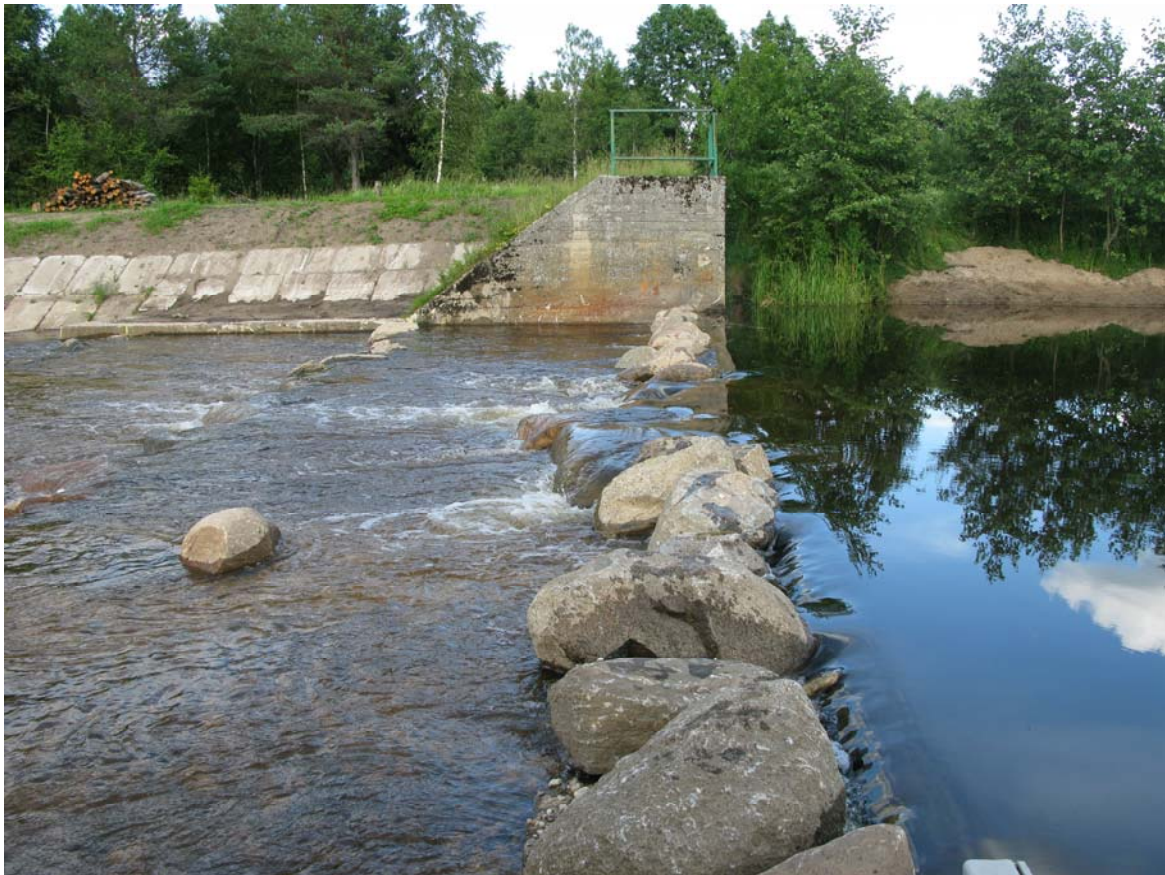
## Fotod

Läbiviidud ehitustööde üldine kvaliteet on hea ning tööde teostamisel on järgitud projektlahendust. Kiviastangute koguarv ja paiknemine vastab projektile. Astangute juures on saavutatud ühesugune vee kukkumine, vahemikus 10 cm ning kriitilisi kõrvalekaldeid ei esinenud (vt. fotod). 21.07.2015 oli jõe veetase vihmade tõttu tõusnud ning alumine astang oli nn. üle ujutatud. Kalastikueksperdi soovitusel lisati pääsu ülemise otsa projekteeritust veidi rohkem kruusa ning sellega kujundati jõepõhi kalapääsu ülemise otsa ja paisjärve vahel laugemaks.

Visuaalsel hinnangul on kalapääs probleemideta läbitav kõigile Jägala jões elutsevatele kalaliikidele. Mitmele voolulembelisele liigile (forelli ja harjuse noorjärgud, võldas, trulling ja ojasilm) sobib kalapääs ka sigimis- ja elupaigaks.

Kalapääs on ühtlasi ka nn peavooluks ja ning kalapääsu leidmine kaladele probleemiks ei ole. Lisaks on pääs on kujundatud loodusliku kärestiku sarnaseks ning kaladel ei tohiks pääsu läbimisel ka motivatsiooniprobleemi olla.

Pääsu pikaajalise toimimise tagamiseks tuleb vajadusel pääsu kogunenud risust puhastada ning vältida tuleks risuummistuste teket.
