Tammemäe järve (VEE2090310) vaatlus

Vaatluse aeg 04.07.24. Vaatleja Marko Vainu

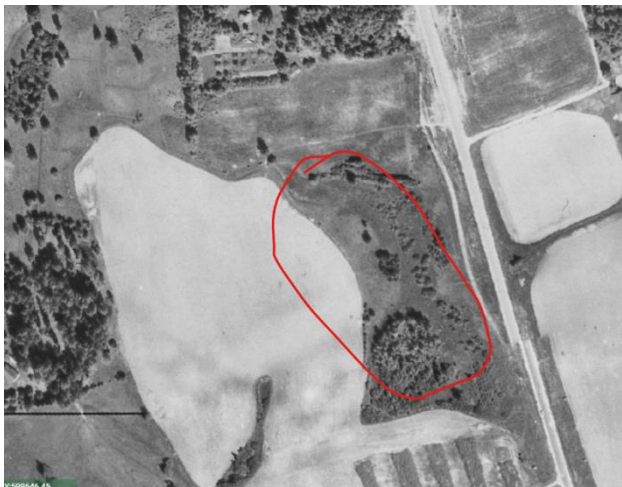
Järve pole 1966. aasta ortofotol:

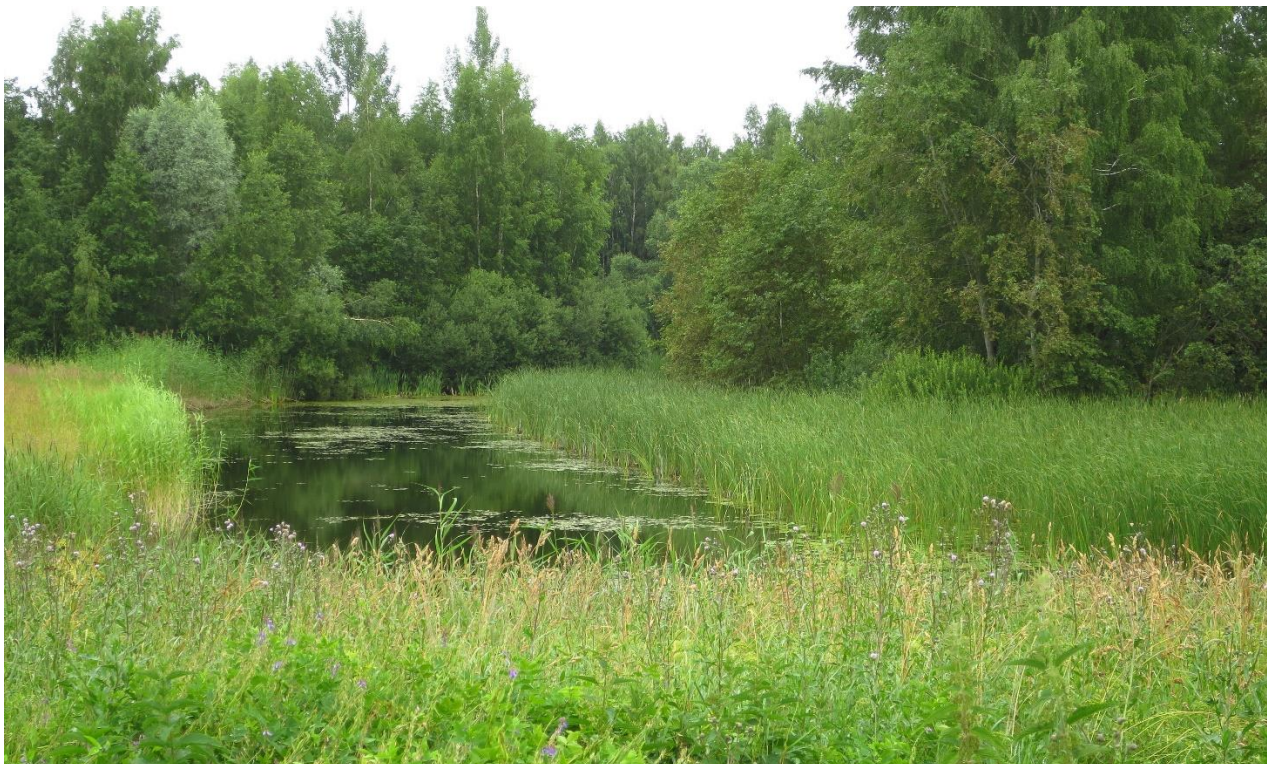
Järv on olemas, kuid üsna ohtra ujulehtedega taimestikuga:

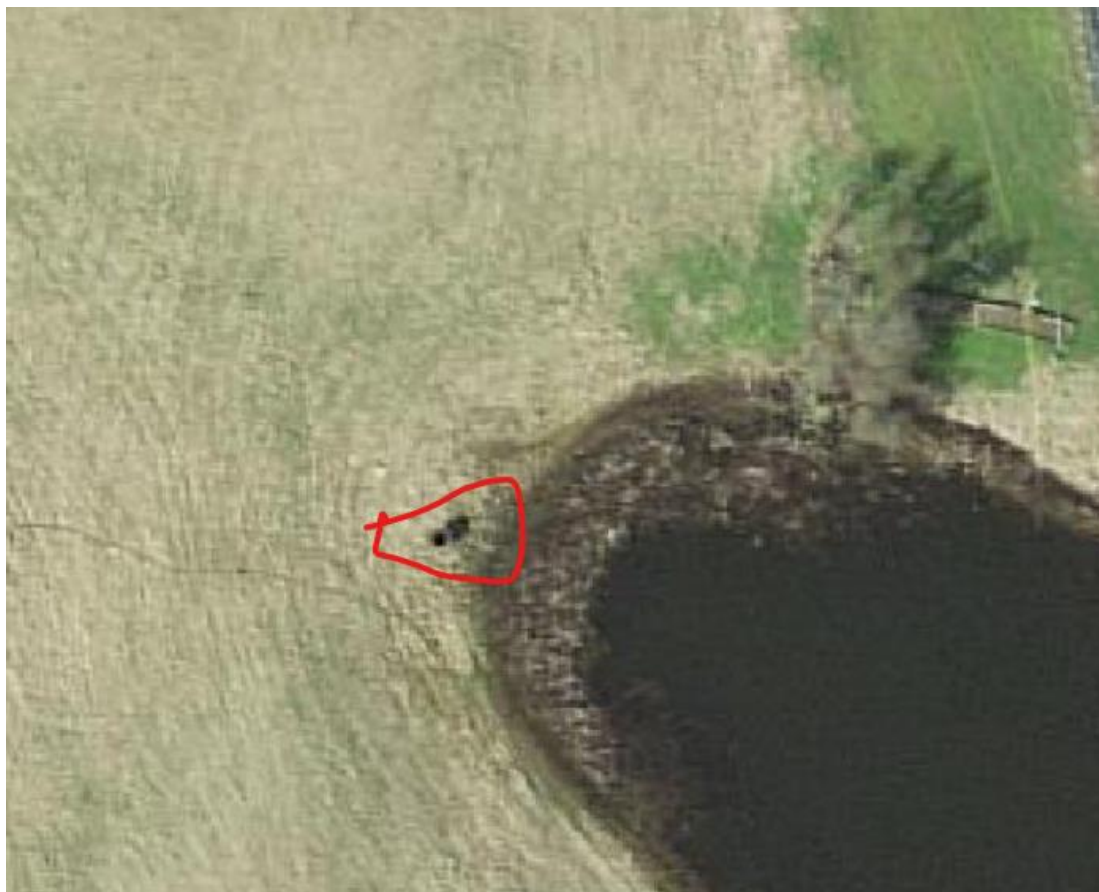
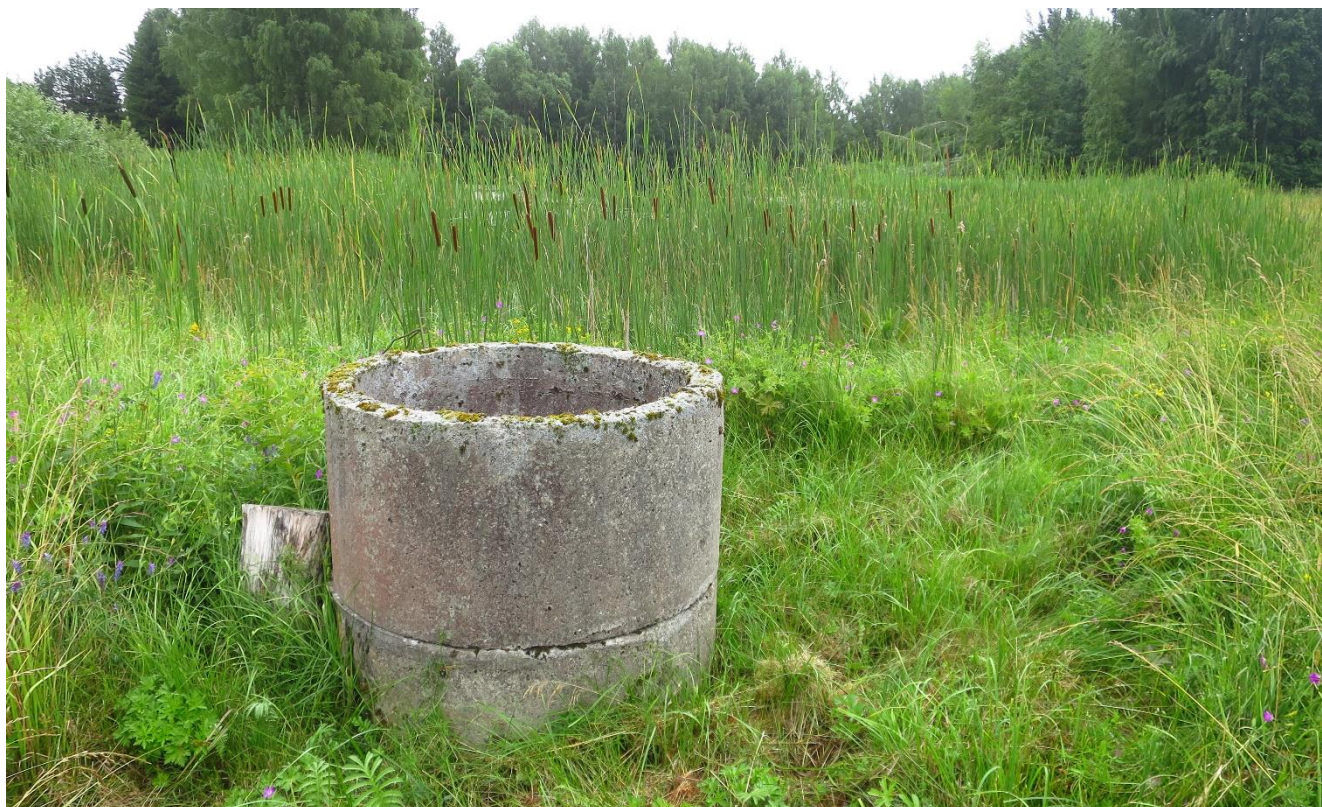
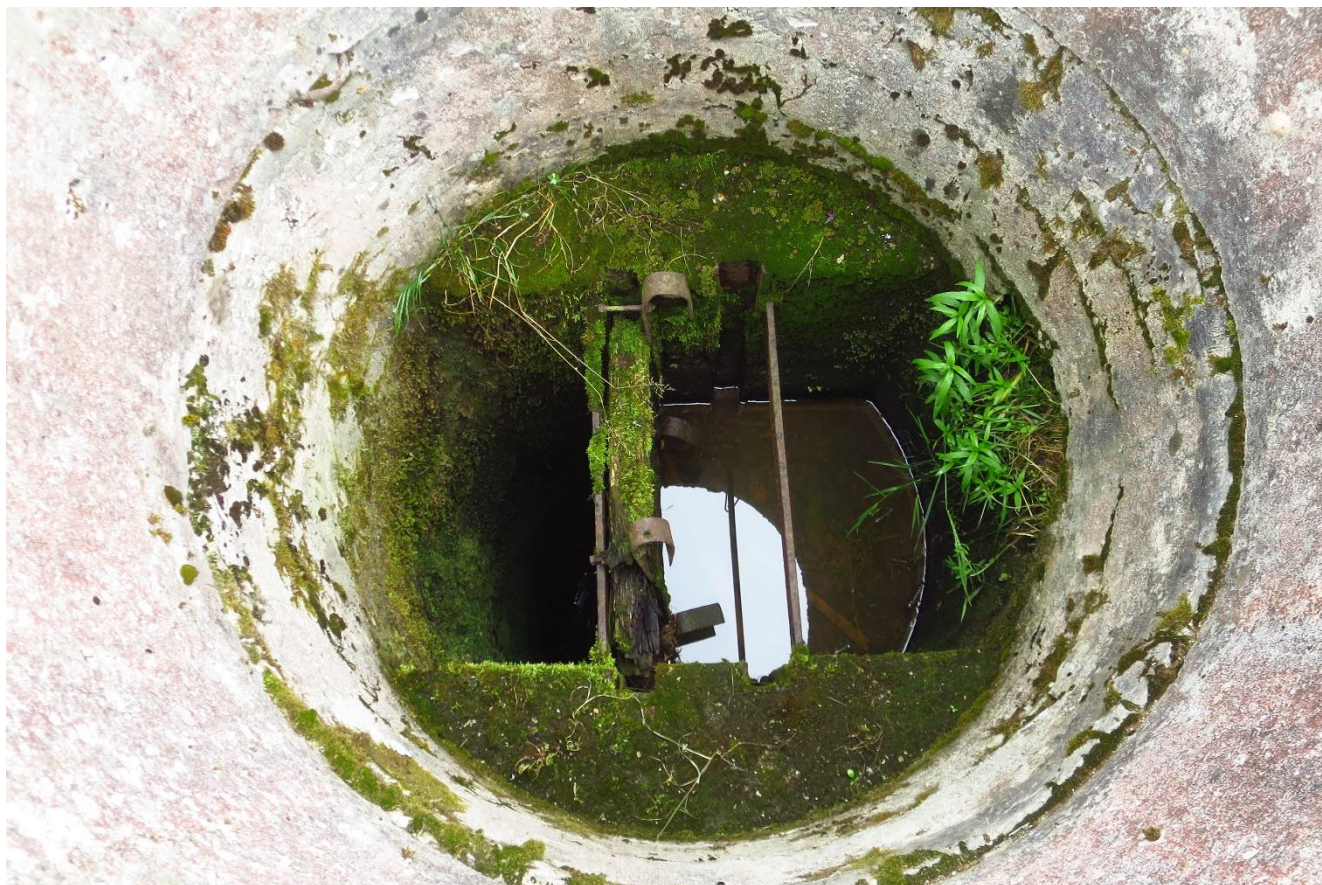
Järve loodesopis, järvest mõne meetri kaugusel, on puitvarjadega kaev-regulaator. Vaatluse ajal oli kaevus järve poolt tulevas suunas vesi sees. Ühendus järvega on ilmselt toru kaudu. Ülevoolu varjadest aga polnud. Veidi vett tilkus varjade vahelt:

Järeldus: Pinnavee sissevoolu järve pole ning vaid suurvee ajal toimiv väljavool on kaev-regulaatori kaudu torusse. Sarnased järved on muudel juhtudel loetud tehisjärvedeks, nt. Igevere järv, Küläoro järv ja mõned Maaritsa tiigid. Seega on ka antud järvele sobivaks tüübiks **tehisjärv**. Vajadusel **võib ka paisu kanda EELISesse**, kuid sellisel juhul oleks paisutatava veekogu klass „muu“.

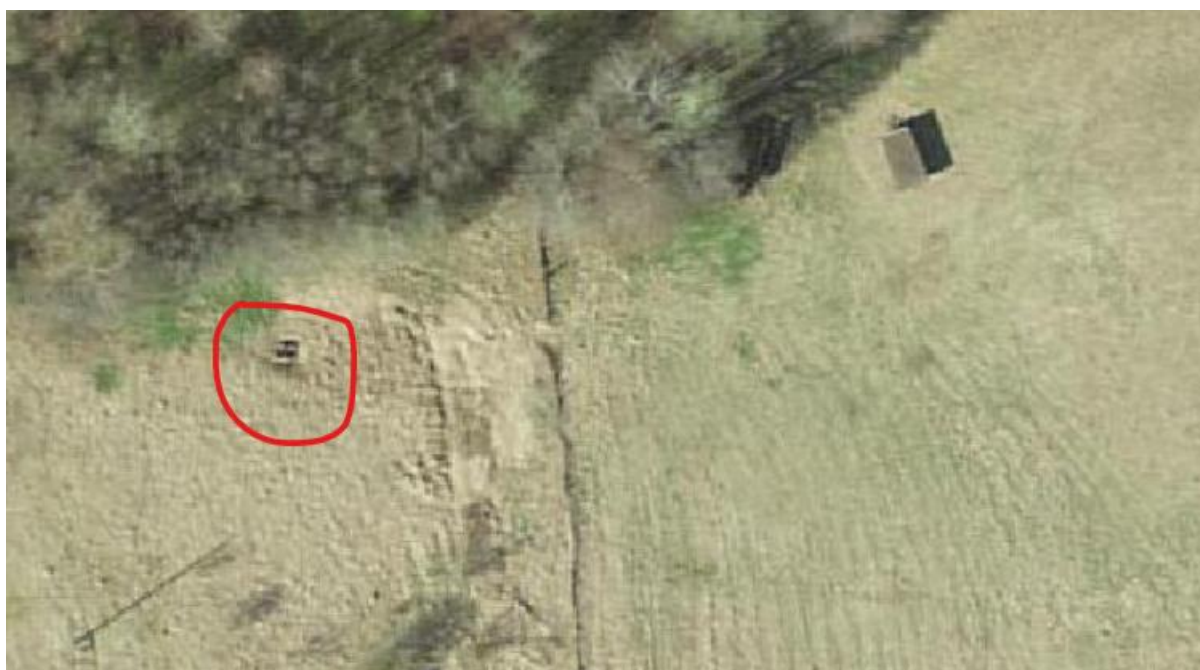
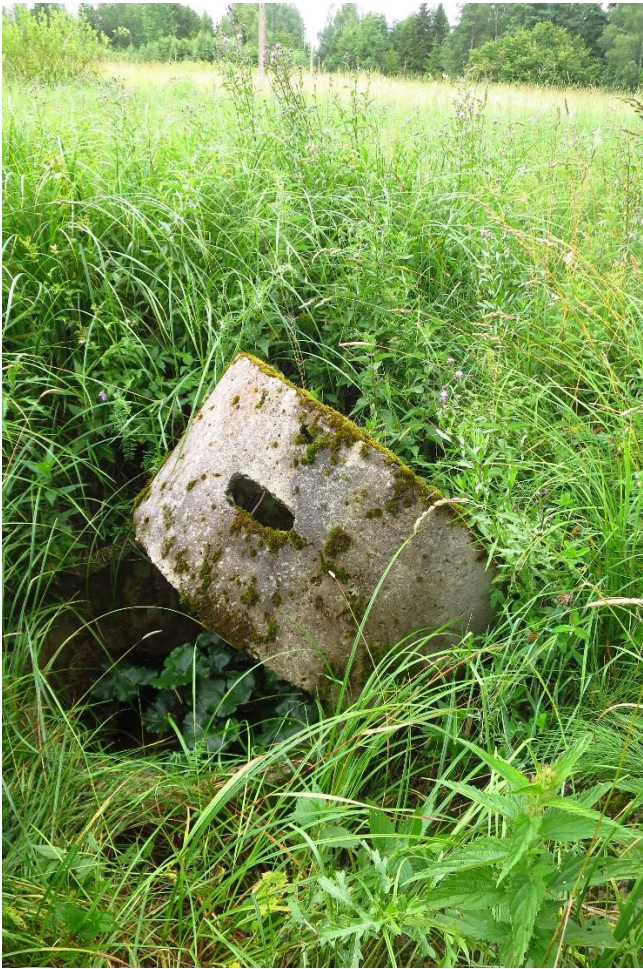
Kaevust suundub toru loode poole, kus asub kraav. Enne kraavi suubumist on torul kõrge heina sees veel üks kaev, mille ülemine rõngas on ära vajunud:

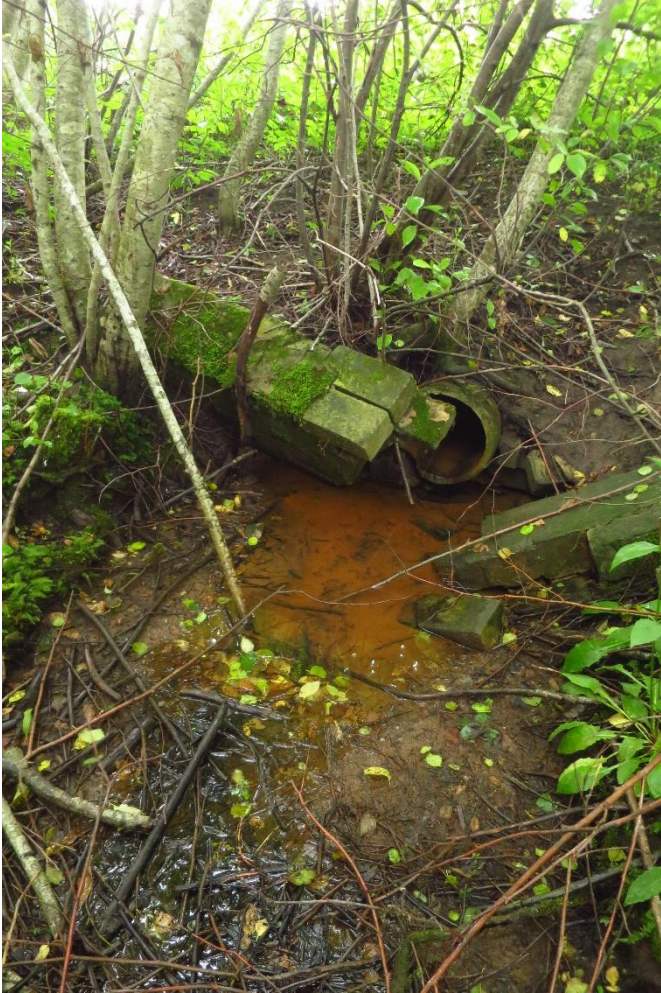
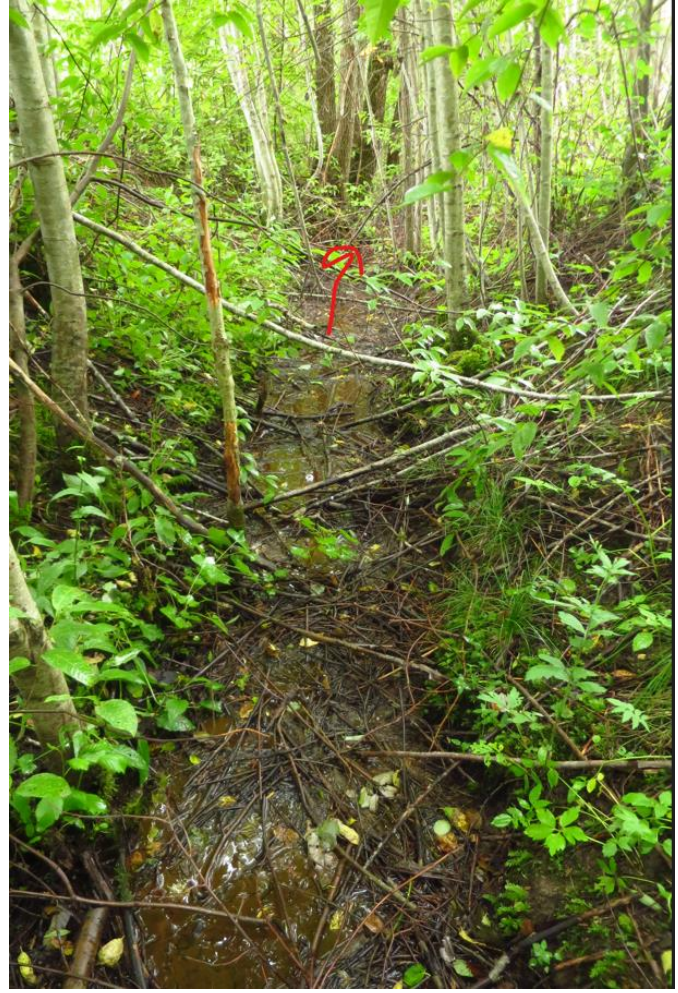
Kraavi kaldas on betoonist toruots ja selle ees oli vaatluse ajal ookrise põhjaga lomp. Torust nirises veidi vett välja. Torust allavoolu suunas oli kraavi põhjas veekirme, aga ülesvoolu suunas oli kraav kuiv. **Toru järvest kraavi võiks kanda ETAKisse, et järve väljavoolu, kuigi ajutise, olemasolu ka põhikaardil näha oleks:**
