**MTÜ Jägala Jõe Hüvanguks
Vana-Veski (Puiatu) paisu kujundamine kalapääsuks
Projekti SFOS kood 2.1.1001.14-0083**

Ihtüoloogiline ekspertarvamus

Koostas: Martin Kesler

2015. a

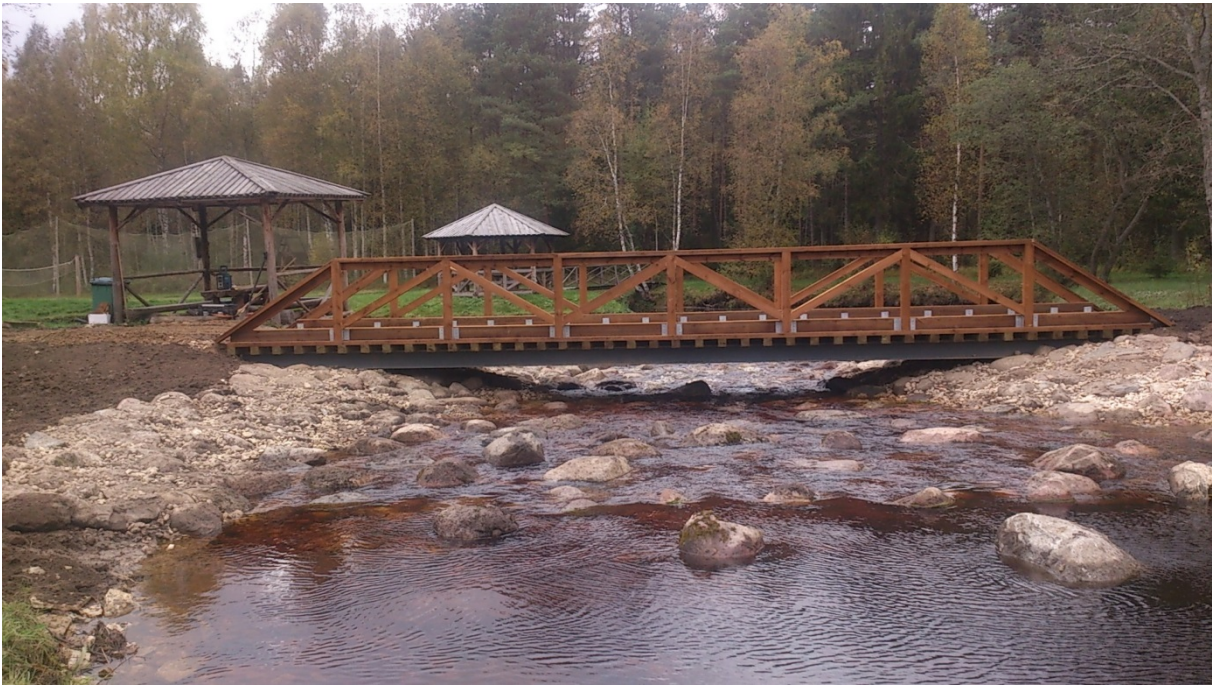
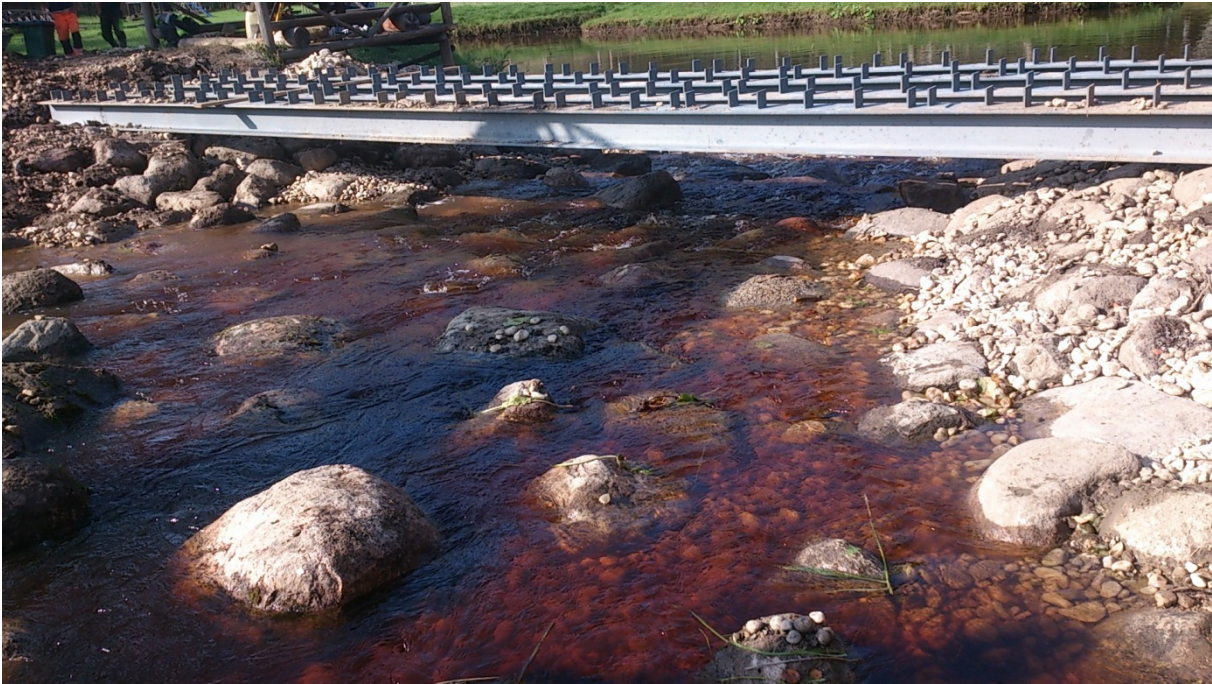
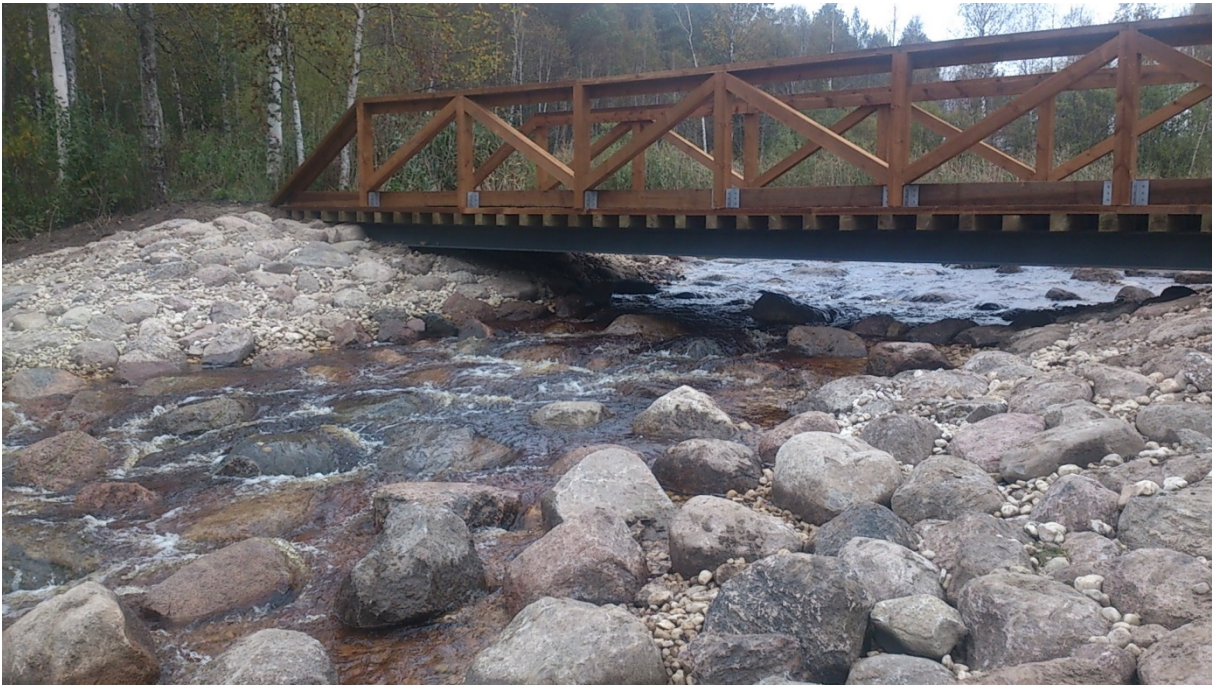
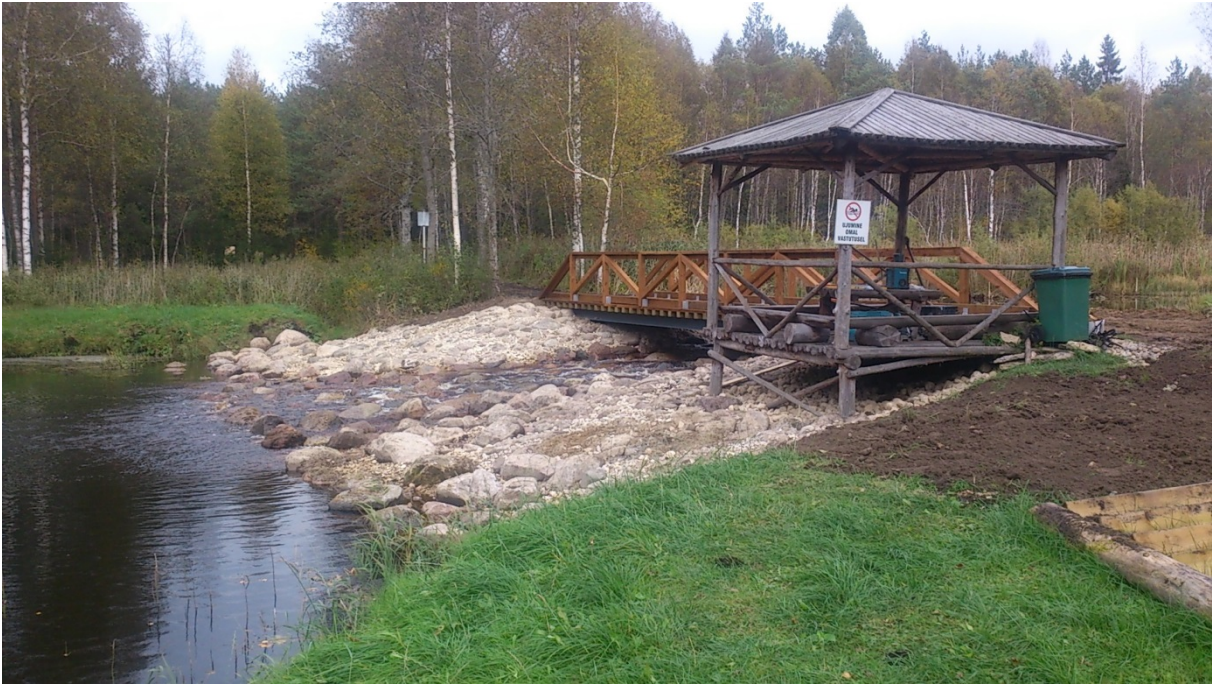
Fotod

Läbiviidud ehitustööde üldine kvaliteet on hea ning tööde teostamisel on järgitud muudatustega projektlahendust. Tehiskärestik õnnestus rajada 18 pikkune ning paisutuskõrgust ca 20 cm vähendada. Seetõttu kujunes kärestik plaanitud laugemaks. Sellest tulenevalt on voolukiirused kärestikul veidi väiksemad ning kalade rändetingimused soodsamad. Kärestiku alumine osas kujunes lang veidi suuremaks kui ülemises osas, kuid see erinevus on väike ning kalade rändetingimused on sellegipoolest tagatud (vt fotod). Objekti küllastati 29.09.2015, siis oli tehiskärestik oli valminud ja silla ehitus pooleli.

Visuaalsel hinnangul on kalapääs probleemideta läbitav kõigile Jägala jões elutsevatele kalaliikidele. Mitmele voolulembelisele liigile (forelli ja harjuse noorjärgud, võldas, trulling ja ojasilm) sobib kalapääs ka sigimis- ja elupaigaks.

Kalapääs on ühtlasi ka nn peavooluks ja ning kalapääsu leidmine kaladele probleemiks ei ole. Lisaks on pääs on kujundatud loodusliku kärestiku sarnaseks ning kaladel ei tohiks pääsu läbimisel ka motivatsiooniprobleemi olla.

Pääsu pikaajalise toimimise tagamiseks tuleb vajadusel pääsu kogunenud risust puhastada ning vältida tuleks risuummistuste teket.
